Rapporttype
Innledende og supplerende miljøteknisk grunnundersøkelse

Dato
2014-02-11

FURUSETH SLAKTERI

INNLEDENDE OG SUPPLERENDE MILJØTEKNISK GRUNNUNDERSØKELSE

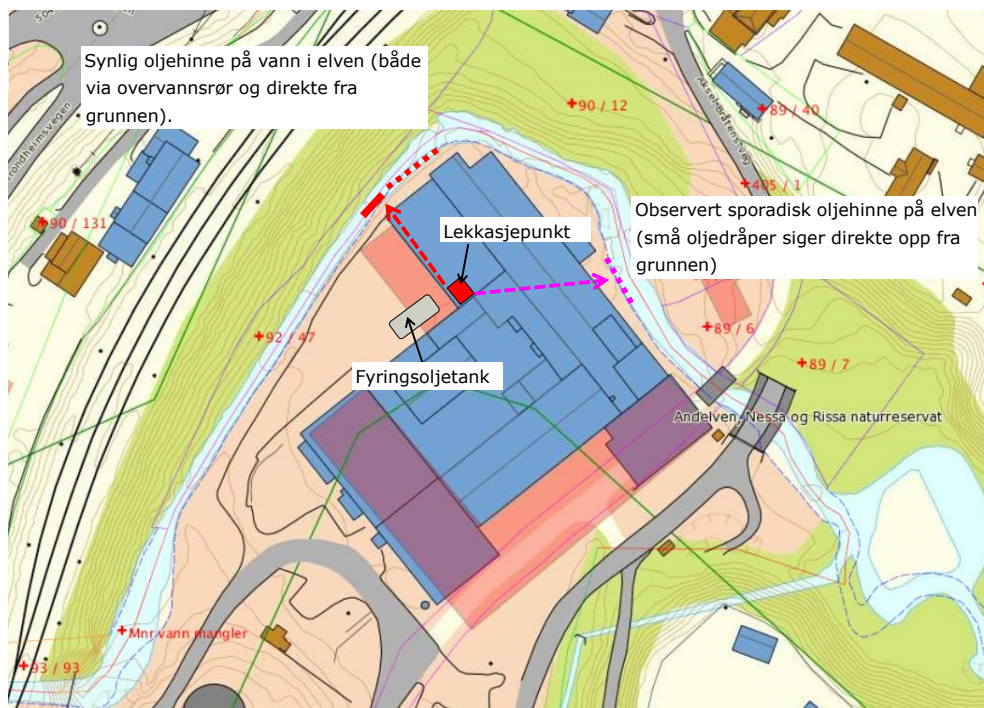
Figur 1. Oversiktskart over området med markering av plassering av fyringsoljetanken, lekkasjepunktet, og hvor det er observert oljehinne på vannet i Risa. I området markert med rød stiplet strek er det observert tydelig, større oljehinner både under akutfasen og under innledende og supplerende miljøteknisk grunnundersøkelse. I området markert med rosa stiplet strek er det kun observert sporadiske dråper/små dråper som siger direkte opp fra grunnen. Kartet er hentet fra seeiendom.no.

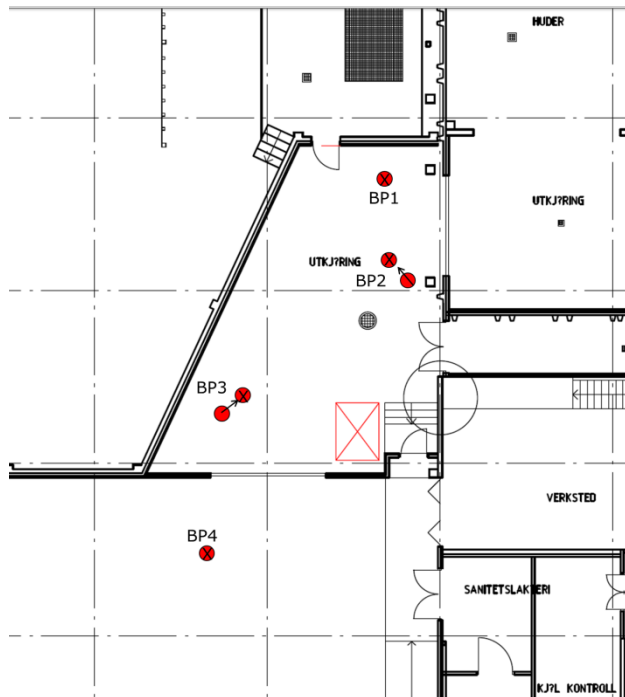
Figur 12. To av borepunktene måtte flyttes under prøvetakingen, da det ikke var mulig å komme igjennom betong-/asfaltkonstruksjoner ved ca. 1 meters dyp. Plassering av borepunkter det har blitt tatt prøver av er vist med røde sirkler med kryss i figuren. Borepunktene er plassert i forbindelse med miljøteknisk grunnundersøkelse utført av Rambøll og Miljøvakta ved slakteriet Furusest AS, 31. oktober 2013.

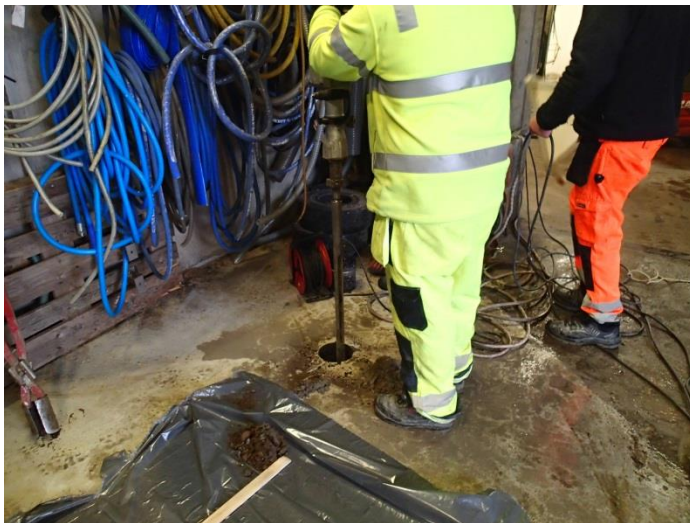
Figur 13. Prøvetaking av massene i BP1 den 31. oktober 2013.

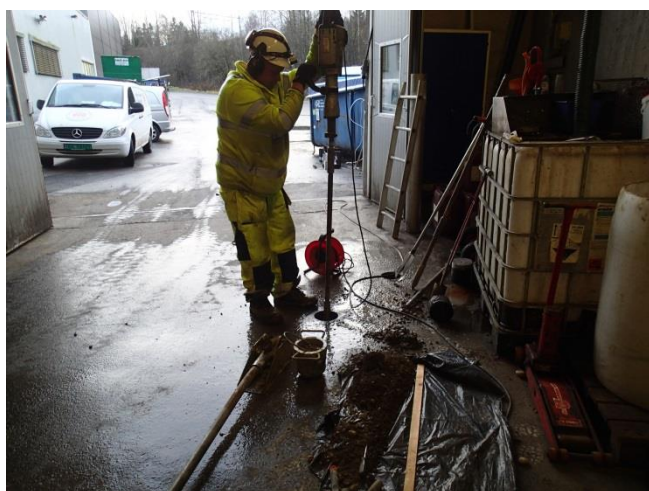
Figur 16. Prøvetaking av massene i BP3, den 31. oktober 2013

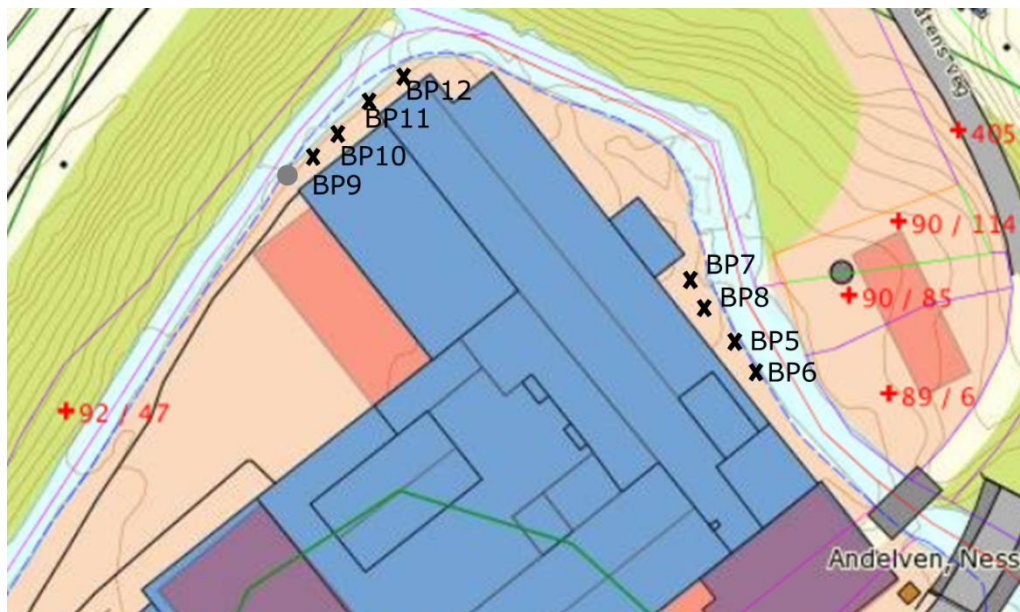
Prøvetakingsplanen innebar prøvetaking i seks punkter. Det ble imidlertid tatt prøver fra åtte borepunkter, som vist i Figur 18. Prøve fra borepunkt BP6 og BP12 ble derimot ikke sendt inn i første omgang, da det ut fra observasjoner av oljeinnhold i massene antas at prøvepunktene lå utenfor oljens spredningsretning. Blir det påvist olje i borepunktet nærmest de ikke-analyserte prøvene (dvs. påvist olje i BP 5 og BP 11), vurderes BP6 og BP12 å sendes inn til analyse for avgrensning av forurensningen.

Figur 18. Plassering av prøvetakingspunktene er vist med kryss i figuren. Prøvene er tatt i forbindelse med den supplerende grunnundersøkelse utført av Rambøll og Miljøvakta ved slakteriet Furuseth AS, 9. januar 2014.

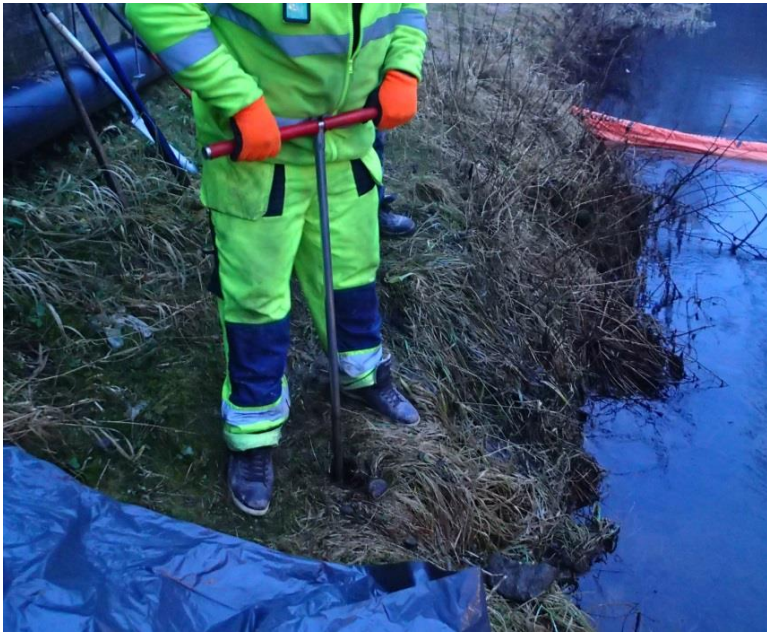
Prøve	Prøvetakingsdyp	Cm fra elvebredden	Observasjoner	Analyser
BP5	50-70 cm	Ca. 50 cm fra elvebredden	50-60 cm: Brun, fuktig sandig/siltig jord. Ingen merkbar lukt. 60-70 cm: Svart jord med brent lukt. Ingen synlig oljefilm. Noen små sporadiske oljedråper fra elvebredden rett nedenfor når en graver i denne.	Tungmetaller (8), BTEX, THC, PCB(7) og 16PAH
BP6	55-75 cm	Ca. 50 cm fra elvebredden	55-75 cm: Brun, fuktig sandig/siltig jord. Ingen merkbar lukt eller synlig oljefilm. Noen små sporadiske oljedråper fra elvebredden rett nedenfor når en graver i denne.	Ikke analysert. Oppbevares kjølig inntil analyseresultatene foreligger, maks fem uker
BP7	70-95 cm	Ca. 100 cm fra elvebredden	70-80 cm: Svart, siltig, leirjord, noe tørr. 80-95 cm: Brun sandjord, svært fuktig. Ingen merkbar lukt eller synlig oljefilm i noen lag i jordprofilen. Heller ikke synlig oljedråper ved elvebredden.	Tungmetaller (8), BTEX, THC, PCB(7) og 16PAH

Figur 21. Prøvetaking av massene i BP 5, på slakteriet Furuset AS, den 9. januar 2014.

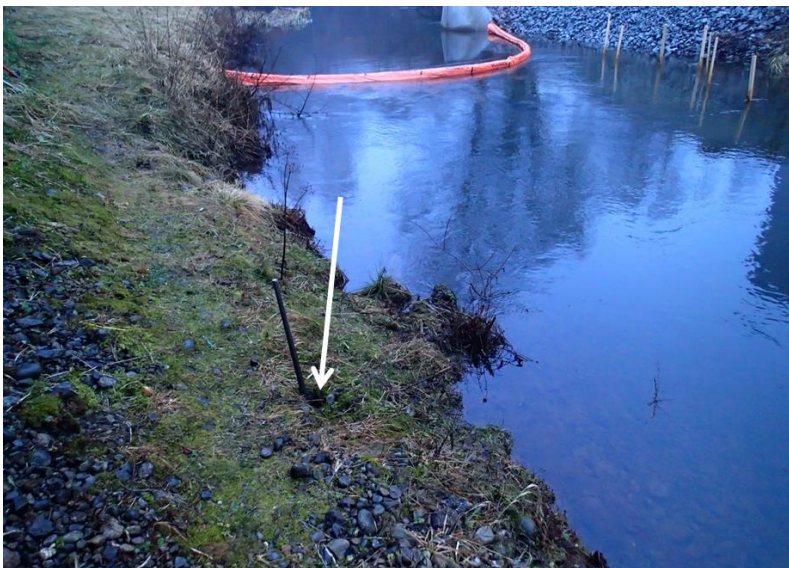
Figur 22. Prøvetaking av massene i BP 6, på slakteriet Furuset AS, den 9. januar 2014. Borepunktet er markert med hvit pil.

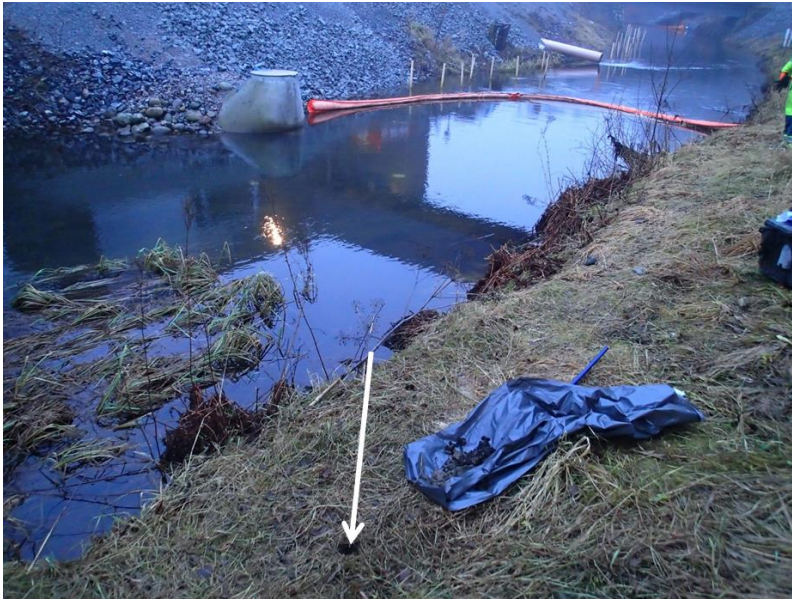
Figur 23. Prøvetaking av massene i BP 7, på slakteriet Furuset AS, den 9. januar 2014. Borepunktet er markert med hvit pil.

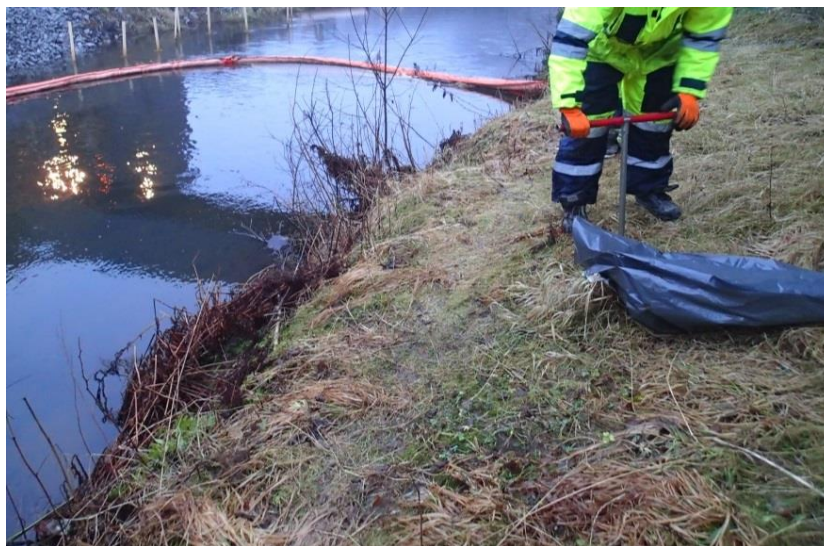
BP8	60-100 cm	Ca. 100 cm fra elvebredden	60-80 cm: Svart, siltig, leirjord, noe tørr. 80-100 cm: Brun sandjord, svært fuktig. Kraftig sur lukt av jorda. Ingen synlig oljefilm i noen lag i jordprofilen. Heller ikke synlig oljedråper ved elvebredden.	Tungmetaller (8), BTEX, THC, PCB(7) og 16PAH
BP9	47-67 cm	Ca. 80 cm fra elvebredden, 2,5 meter nedenfor oljeutskilleren	0-70 cm: Brun siltig sandjord, fuktig. Ingen merkbar lukt eller synlig oljefilm i noen lag i jordprofilen i borehullet, men ved graving nærmere elvebredden var det tydelig oljepåvirkning i jord 0-30 cm fra elvebredden (oljefilm og kraftig lukt).	Tungmetaller (8), BTEX, THC, PCB(7) og 16PAH

Figur 24. Prøvetaking av massene i BP 8, på slakteriet Furuset AS, den 9. januar 2014.

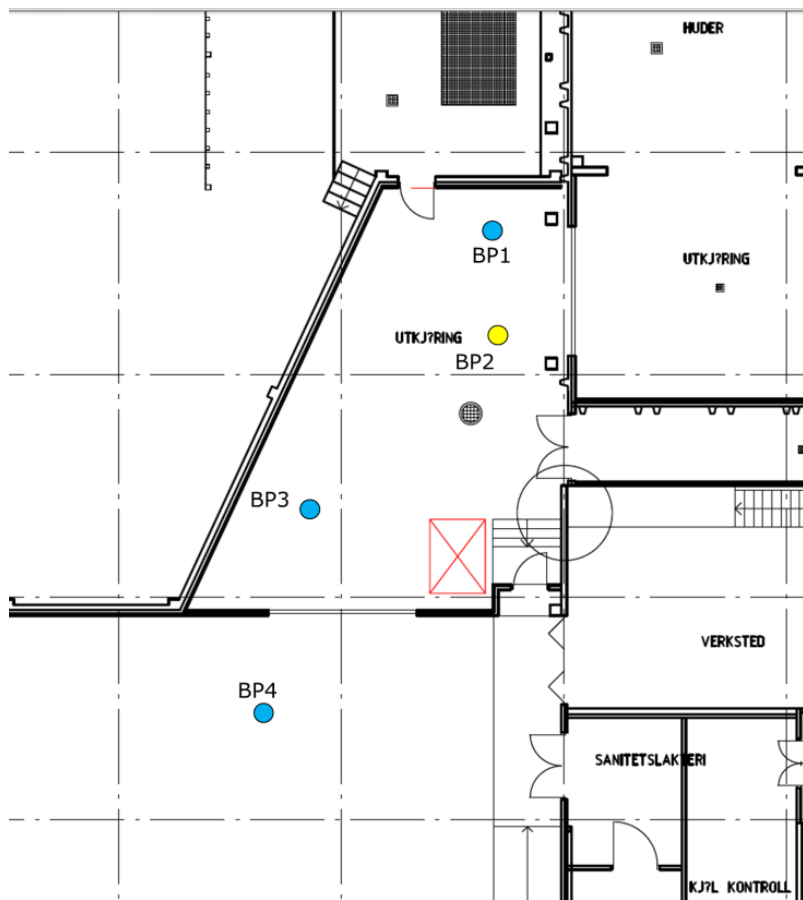
Tolkningen og vurderingen av resultatene som er utført i de foregående kapitlene ligger til grunn for tilstandsklassevurderingen nedenfor. En samlet vurdering av resultatene viser at forurensningstilstanden til massene i prøvetatt området er god, med unntak at konsentrasjonen av benzen i punkt B2. Rambølls samlede vurdering av forurensningssituasjonen på området er vist i Figur 30 og Figur 31.

Figur 30. Kartet viser en oversikt over analyseresultatene fra undersøkelsene på Furuset AS utført av Rambøll og Miljøvakta den 31. oktober 2013. Resultatene er sammenlignet og fargekodet i henhold til Miljødirektoratets tilstandsklasser.

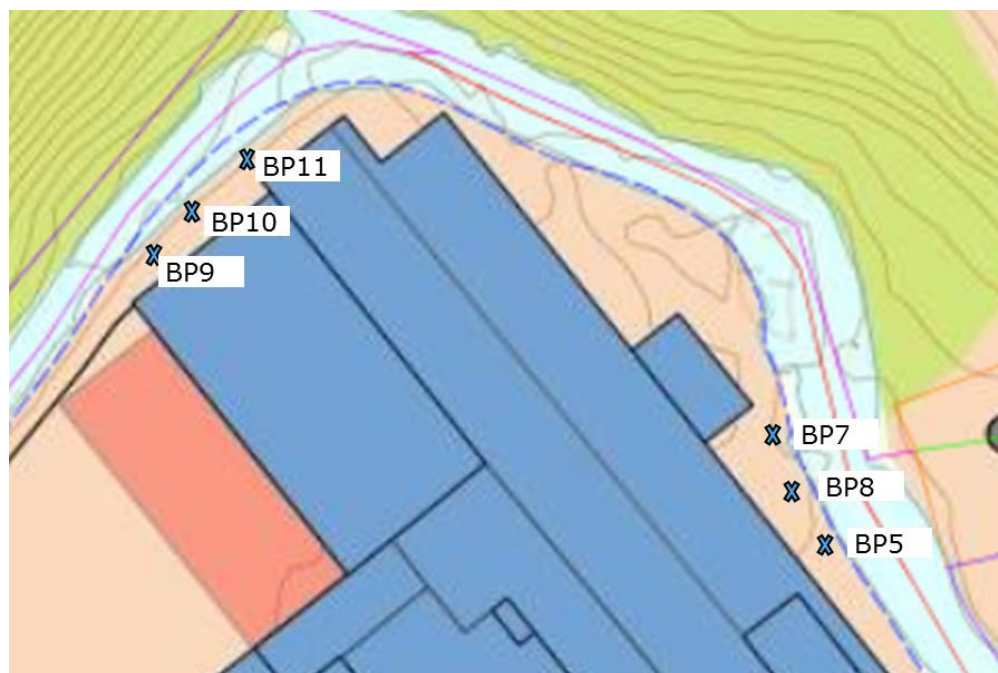
Figur 31. Kartet viser en oversikt over analyseresultatene fra undersøkelsene på Furuset AS utført av Rambøll og Miljøvakta den 31. oktober 2013 og 9. januar 2014. Resultatene er sammenlignet og fargekodet i henhold til Miljødirektoratets tilstandsklasser. (Kartet er hentet fra seeiendom.no)
