# Kartlegging av landbruksinteresser i foreslåtte verneområder i Fredrikstad og Våler

Statsforvalteren i Oslo og Viken, klima- og miljøvern avdelingen –  
rapport 3/2023

# RAPPORT FRA KARTLEGGING AV LANDBRUKSINTERESSER I FORESLÅTTE VERNEOMRÅDER

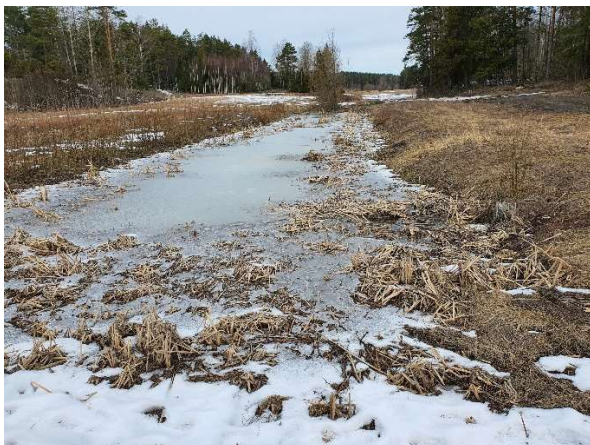
Nord på området er det anlagt fangdam for å rense utløpsvann for sedimenter og næringsstoffer. Denne dammen må jevnlig renses og vedlikeholdes. Utløpet fra denne går i rør mot sjøen og det er åpen grøft de siste meterne før vannet. Grøfta må holdes åpen for at fangdammen skal fungere etter intensjonen.

Fangdam ved Kjærnes

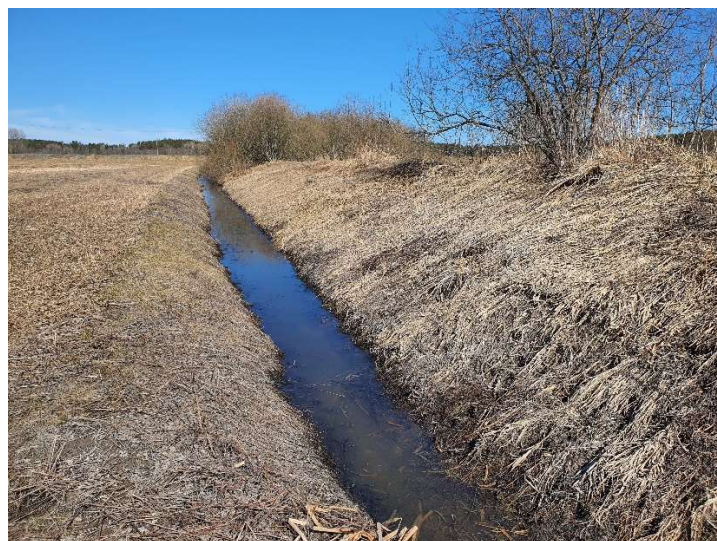
Dyrket mark rundt Mosserosflasken er av NIBIO klassifisert som svært god. Den nordre del ligger så lavt at den er helt avhengig av voll/demning mot sjøen, med dype åpne grøfter mot dyrket mark, og pumpestasjoner for å pumpe ut vannet.

Voll/demning mot sjø, og åpen grøft mot dyrket mark

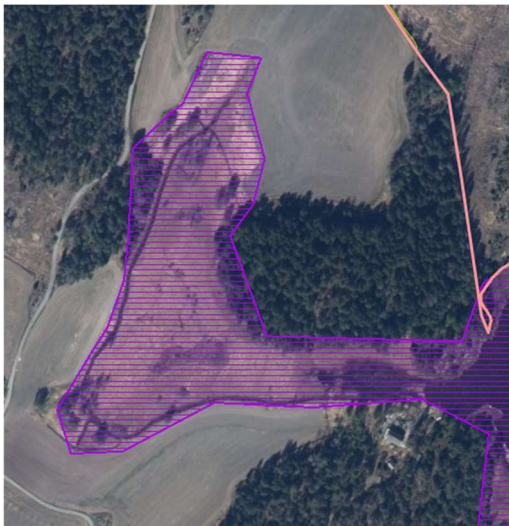
Hele vika vest og nordover, bilde under, er gjengrodd og fremstår som et våtmarksområde. Det går en åpen bekk gjennom området som leder ut overvann og dreneringsvann fra store arealer dyrket mark og utmark. En eldre 300 mm betonglukking har utløp i den sør-vestre delen av bekken. Dreneringssystemer fra større arealer dyrket mark er avhengig av at denne bekken holdes åpen og sikrer utløp. Bekken må derfor renses jevnlig og holdes åpen. Hyppigheten og behovet for rensing avhenger av sedimentering, flomsituasjoner og vekst av sivplanter. Hvert 3-8 år kan antas som en normal vedlikeholdsperiode.

Det er i tillegg gravd en åpen grøft ved siden av bekkeløpet gjennom våtmark helt i vest. Denne hjelper til å lede vannet vekk fra området og hindre oversvømmelser på dyrket mark.

Flybilde med våtmarksområde ved Tålenga

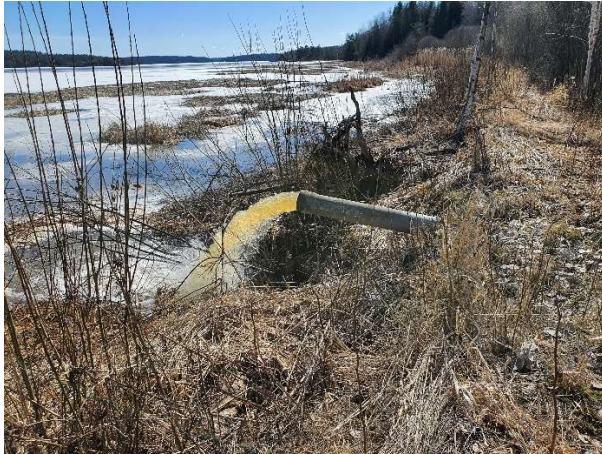
Mellom demning og dyrket mark, går det åpne dype grøfter. Hit ledes dreneringsvann og overvann fra innenforliggende områder. Grøft må jevnlig renses for å holdes på riktig dybde med tanke på utløp fra dreneringssystemene. Grøftene leder til pumpestasjoner som pumper vannet i rør gjennom demningen og videre ut i sjøen

Pumpeanlegg

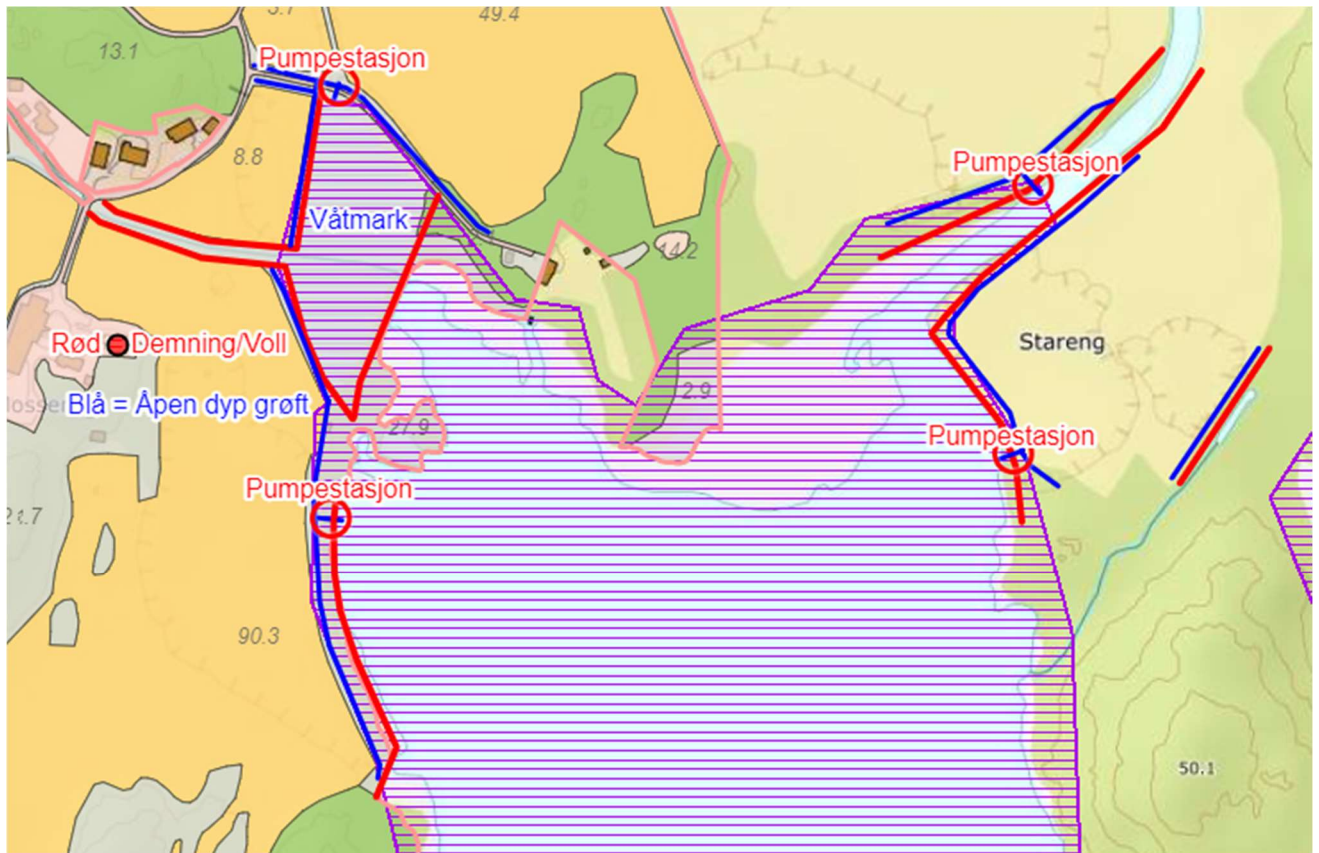
Store arealer dyrket mark i nordre del av Mosserosflasken, ligger under vannstanden i Vansjø. Det er bygd opp høye voller/demninger mot Vansjø, for å holde vannet ute. Disse demningene trenger årlig vedlikehold og reparasjoner, og den må fortløpende og etter behov holdes i stand. Brudd på demningene vil føre til oversvømmelse av store arealer dyrket mark.

Disse demningene, åpne grøfter og pumpeanlegg, ligger langs hele kantsonen nord-vest i Mosserosflasken, og langs utløpet av Hobølelva mot nord-øst. I tillegg til anlagte demninger, fungerer også veier i området som demning mot sjøen.

Kart over området, med inntegnede demninger, åpne grøfter og pumpeanlegg.

**Ved et eventuelt vern av området vil det være svært viktig for opprettholdelse av matproduksjonen i området at disse vollene/demningene kan vedlikeholdes og holdes i god stand. Dette må kunne utføres så fort behovene for dette melder seg og uten omfattende søkeprosesser.**

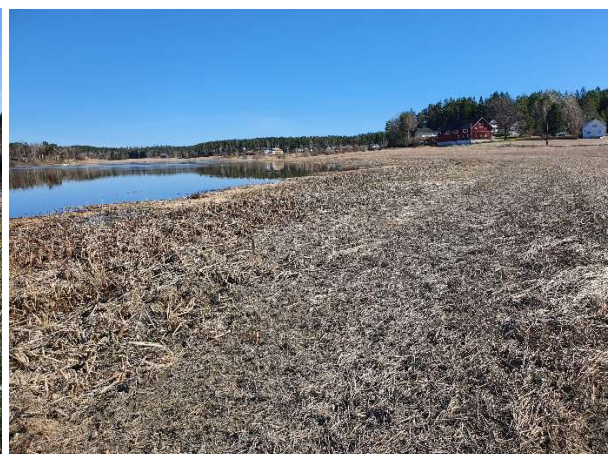
Dyrket mark og kantsone mot vannet

For å opprettholde matproduksjonen er en helt avhengig av god dreneringstilstand på arealene. Derfor er utløp fra dreneringsanlegg svært viktig å vedlikeholde. Åpne grøfter må vedlikeholdes og holdes åpne og normalvannstanden så lav som mulig for at vannet skal komme ut av dreneringsrørene. Der rør blir stående under vann, vil en få opphopning av vann i rørene og en vil kunne få synkehull på dyrket mark. Dette igjen kan føre til erosjon og utvasking av næringsstoffer.

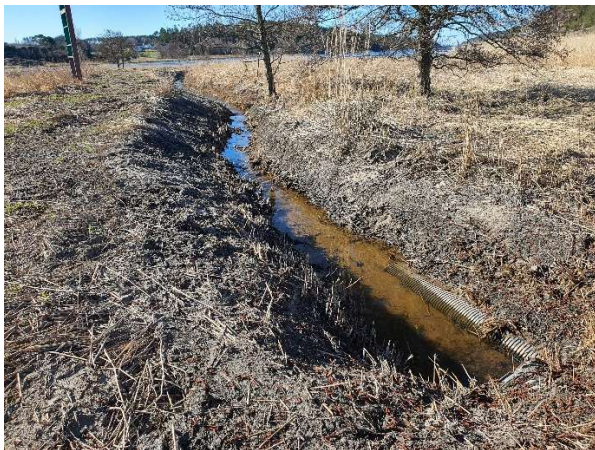
Nord og vest på arealet er det flere åpne grøfter som leder overvann ut fra området. I nedslagsfeltet er det utbygging og økt areal med harde flater gjør at vannet kommer stadig fortere. Dette stiller krav til bekker og åpne grøfter for å hindre oversvømmelser og skader på arealene. Åpne grøfter må derfor renses relativt ofte og holdes fri for sedimenter og annet som hindrer vannet. Fredrikstad kommune har en pumpestasjon som ved kraftig nedbør og fulle ledninger har overløp til åpen grøft på området.

Åpen grøft fra annen infrastruktur og nyutviklet forretningsområde

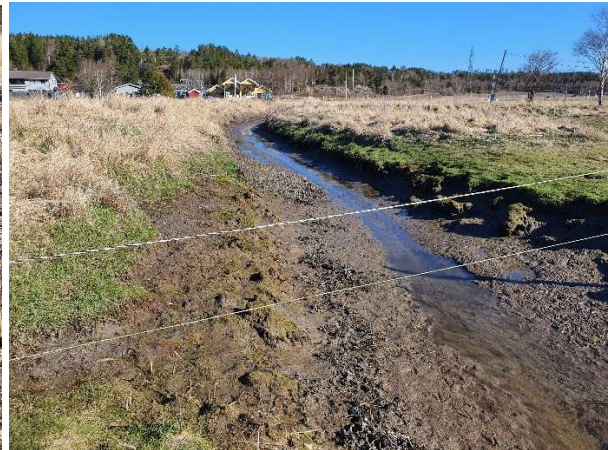
Åpen grøft fra utmark og overløp fra kommunal pumpestasjon
