SKANSKA AS

MILJØTEKNISKE SEDIMENTUNDERSØKELSE OG TILTAKSPLAN - KULIMPORT TOMTEN

OPPDRAGSNUMMER 98055600

| Rapport nr.: 98055609-RIM_RAP_01 | Oppdrag nr.: 98055600 | Dato: 05/09/2018 | |

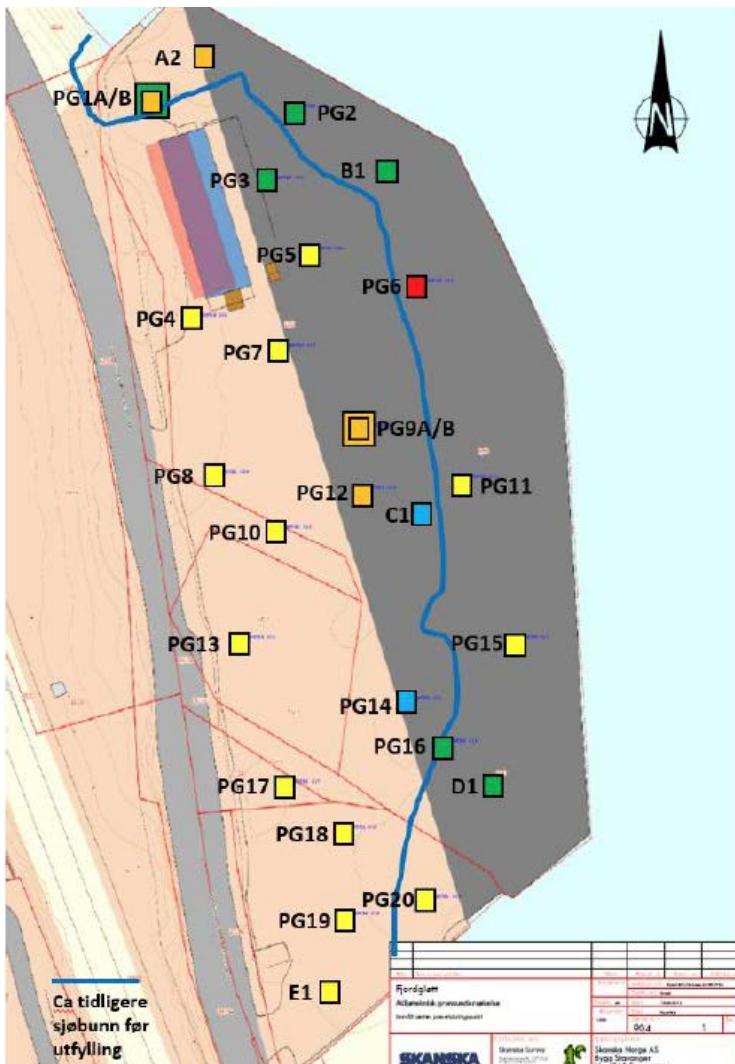
Sweco har utarbeidet miljøteknisk grunnundersøkelse på landarealet [2]. Miljøtekniske grunnundersøkelser ble utført 10. – 11.03.16, og besto i uttak av prøver fra 20 prøvegropene (PG1 – PG20), gravet med gravemaskin. Vassbakk & Stol utførte gravingen, og miljøgeologer fra Sweco sto for prøvetaking og observasjoner i prøvegropene. Det ble gravet ned til berg, eller maksimal dybde på ca 3 m der berg lå dypere enn dette. Figur

Figur 2.5 Figuren viser forurensningssituasjonen på land i henhold til gjeldene fargekoder for tilstandsklasser i veileder TA 2553 [3].

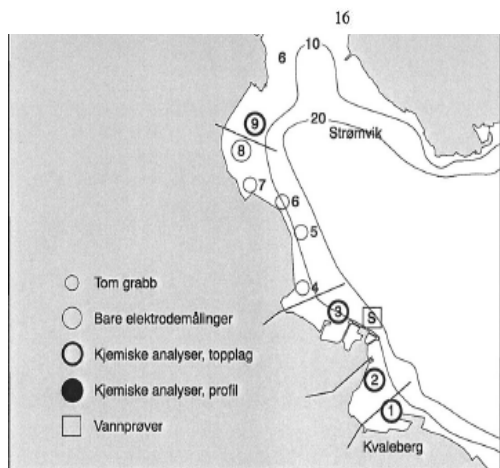
Tidligere undersøkelser i sjø viser at sjøbunnen stedvis er sterkt forurenset med PAH og til dels kvikksølv. Det henvises eksempelvis til kjemisk analyse av overflateprøver rapportert av Niva i 1999 [4] (Figur 2.6). Prøvene er tatt nord (prøve 9) og syd (prøve 1, 2 og 3) for Kulimport.

Figur 1. Kart over Strømvik og Hillevågsvatnet. Sedimenter ble innsamlet eller forsøkt innsamlet på stasjonene 1-18. Vannprøver ble innsamlet på stasjon H og S.

Figur 2.6 Prøvetakingsstasjoner og tilstandsklassifiserte sedimentanalyser fra 1999[4]

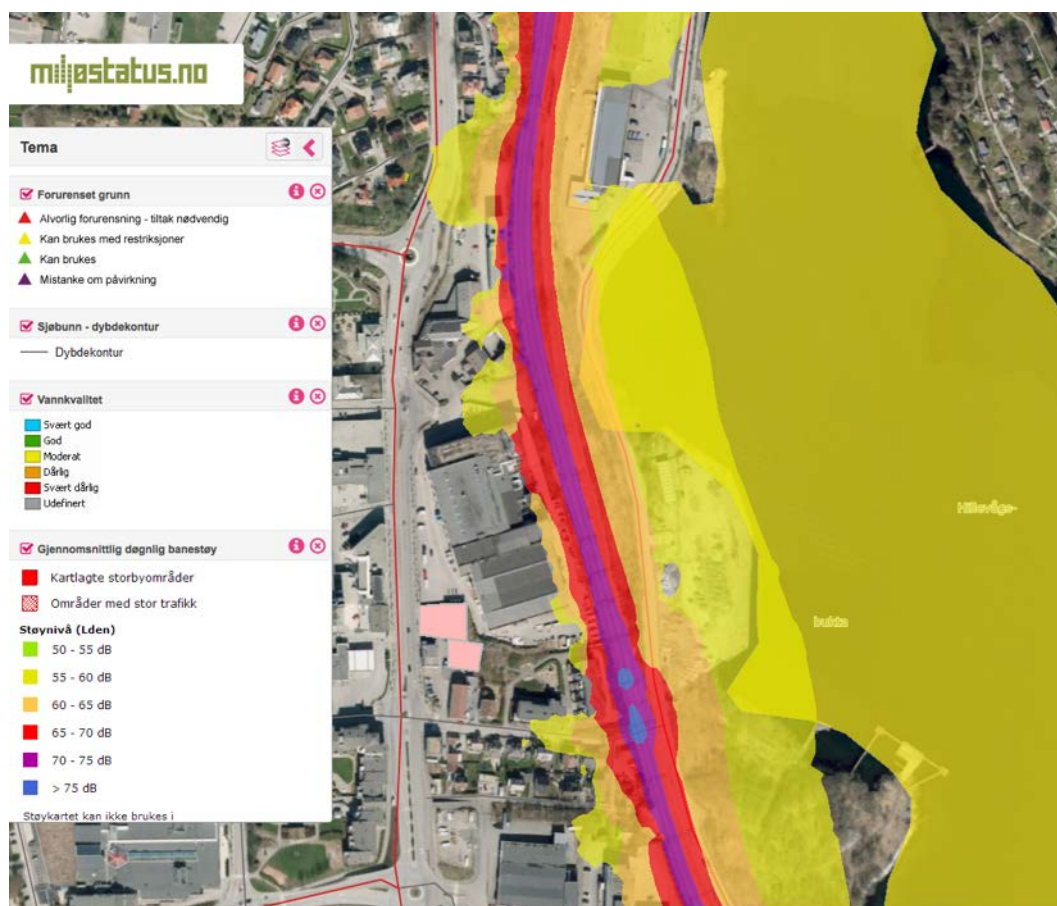
Figur 2.7 Vannkvaliteten i området er klassifisert til moderat økologisk kvalitet. Det er ikke registrert grunnforurensning i miljødirektoratets database. Området er støypåvirket fra tilgrensende jernbanetrasé (Kilde: www.miljostatus.no)

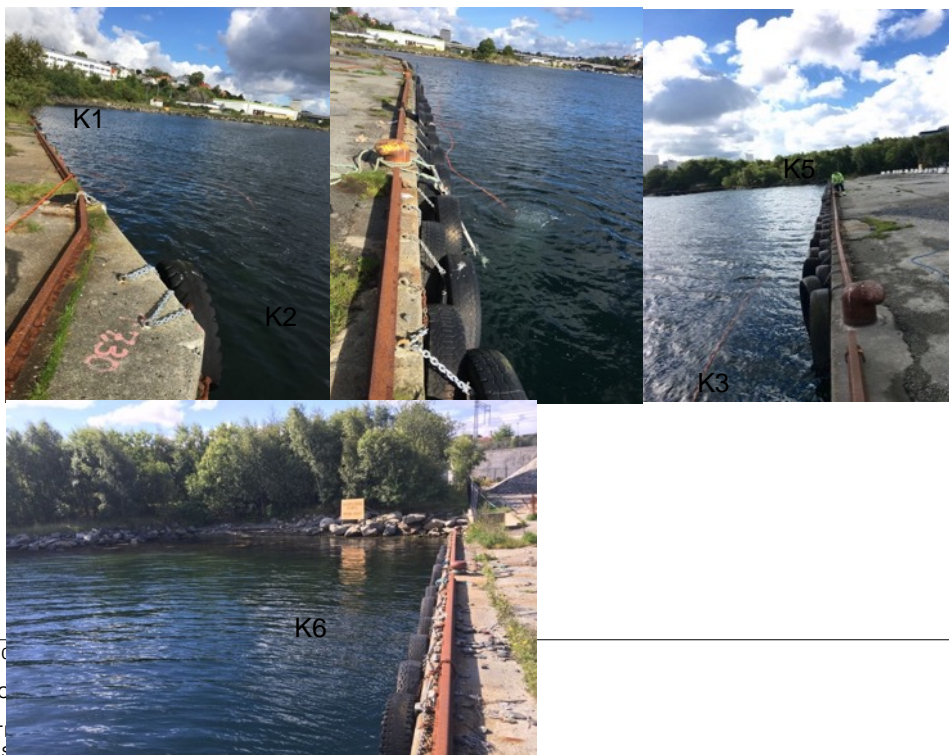
K4

Prøvetakingsstasjonene K1-6 er angitt på ortofotoet under. Nummerering og punkter på "land" er bæresøyler til kaia. Disse, sammen med blokkmur (brun linje) er kontrollert av EB Marine Dykkerfirma oktober 2013 [10].
