Miljøteknisk risikovurdering og forslag til gjennomføringsplan - Mudring og sprengning Susannesbukt, Jomfruland

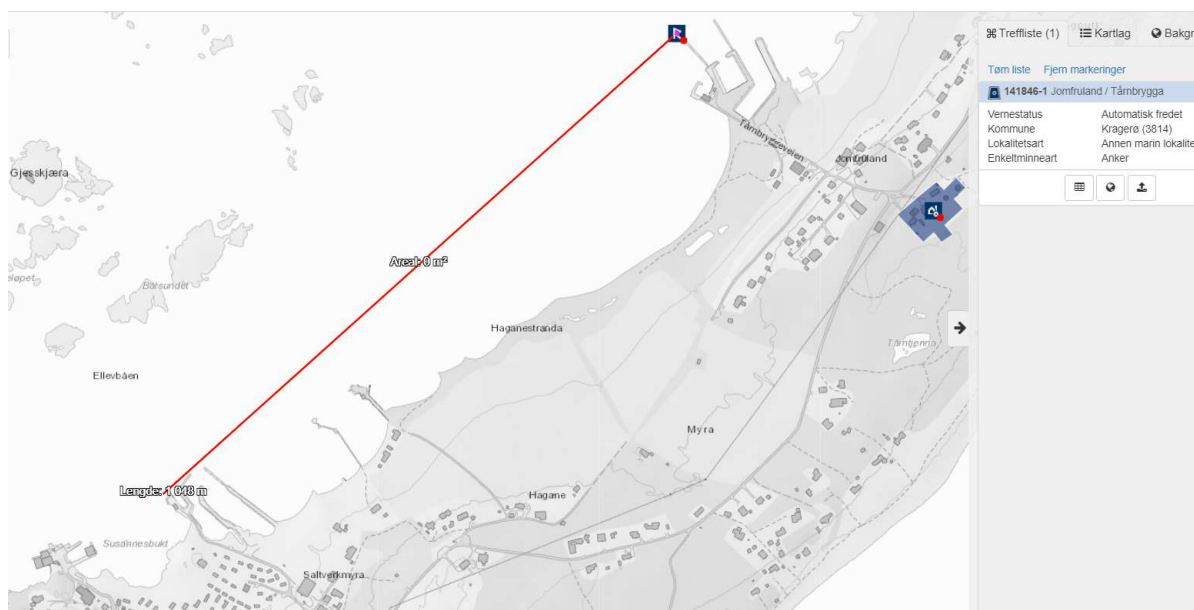
Det er blitt tatt kontakt med Norsk Maritimt Museum i dette henseende. I svar på forespørsel om tidligere registrerte kulturminner i sjøen, ble det svart at dette ikke er registrert for området. Kulturminnedatabasen *Askeladden* viser nærmeste undersjøiske kulturminne over 1 kilometer nordøst utenfor tiltaksområdet.

Kart 3. Kulturminner. Nærmeste registrerte minne er et fredet anker ved Tårnbrygga, nordøst for Susannesbukta.

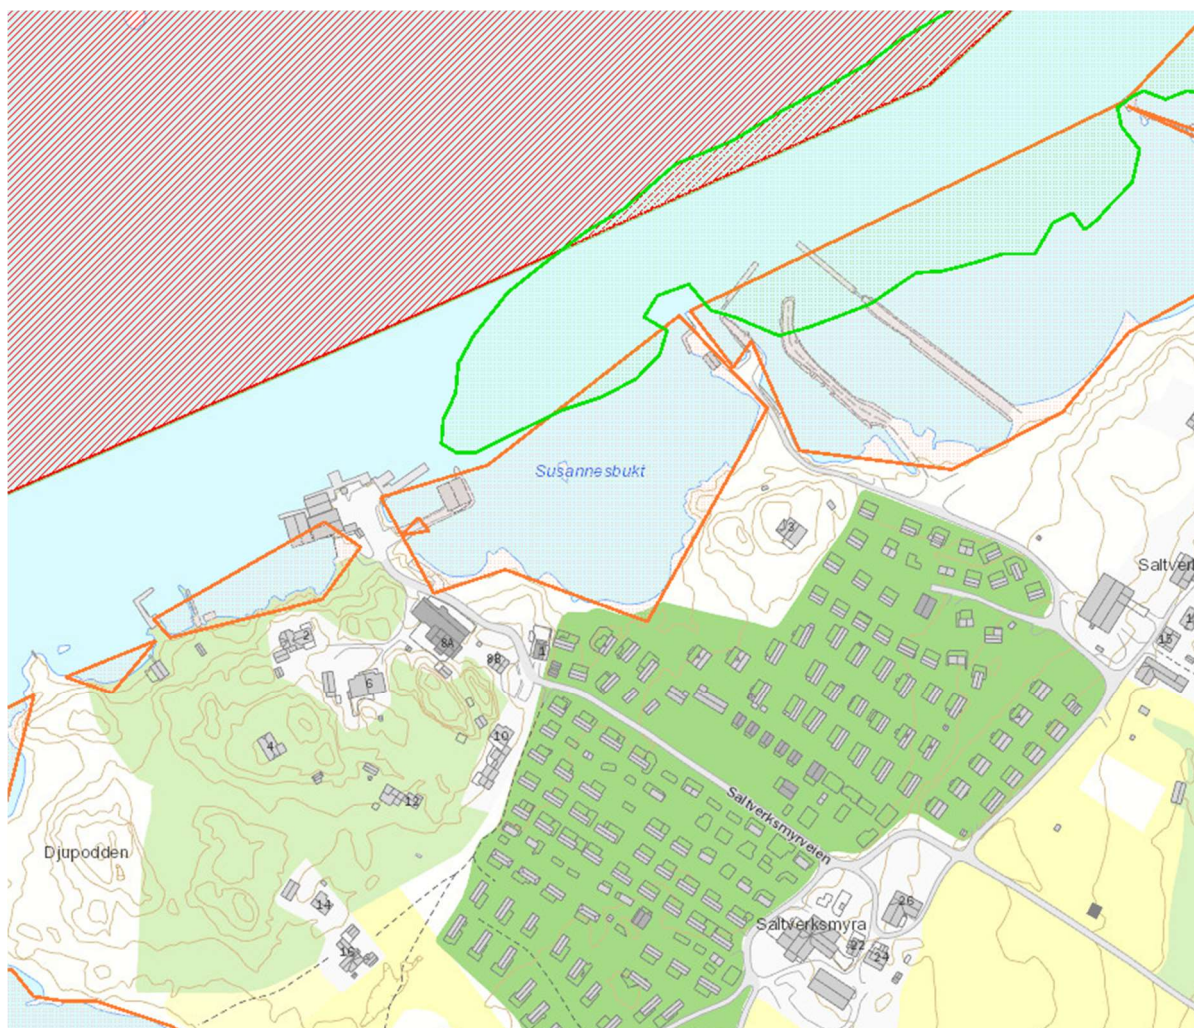
Fiskeridirektoratet har en karttjeneste, Yggdrasil, som viser fiskerirelaterte forhold. Ifølge denne karttjenesten er det ikke vernet bunnhabitat i tiltaksområdet, ikke tareskog eller akvakulturinteresser. Fiskerireguleringer omfatter kun forbudssone for fiske av kysttorsk og maksimalmål for hummer. Det er påvist ålegressenger i nærheten av, men ikke i, tiltaksområdet. Havområdet utenfor (Jomfrulandsrenna) er

definert som marint verneområde. Selve tiltaksområdet er definert som bløtbunnsområde, se kartutsnitt under.

Kart 4. Marin klassifisering. Området innenfor rød strek er bløtbunn, innenfor grønn strek er ålegressenger og rødt skravert er marint verneområde.

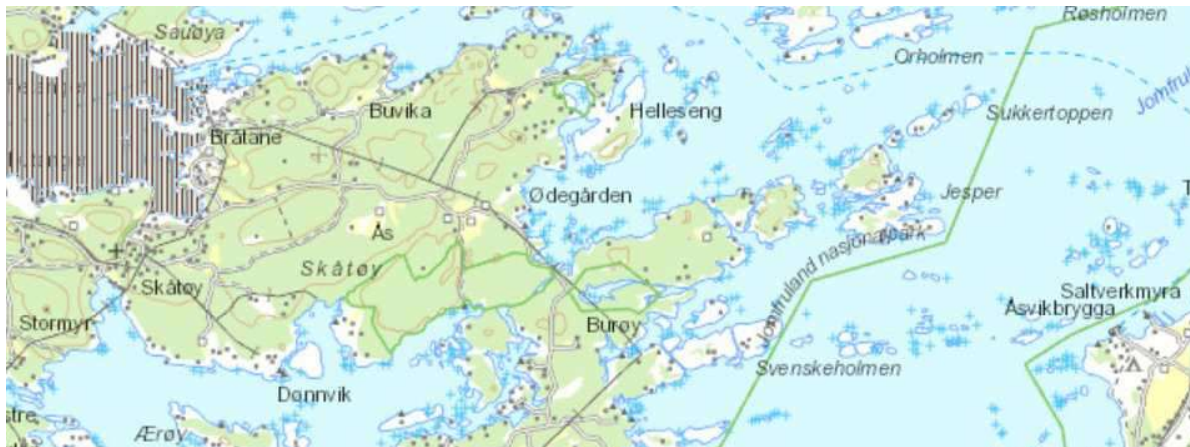
Ved tiltak i Kragerøskjærgården er det viktig å hensynte gyteområder for kysttorsk. Det er ikke registrert et slikt gyteområde i nærheten av Susannesbukt. Gytefelt for kysttorsk er registrert lenger inne i Kragerøskjærgården, på vestsiden av Skåtøy, se figur under.

Kart 5. Kart som viser kysttorskens gytefelt (loddrett skravur) vest for Skåtøy, som igjen er vest for Jomfruland. Kilde: Miljødirektoratets Naturbase.
