Søknad om revidert tillatelse etter forurensningsloven for Rekefjord Stone

Pukkverket Rekefjord Stone AS (RSA) ligger ved Rekefjord i Sokndal kommune. Det har vært kontinuerlig uttak og knusing av stein ved pukkverket siden 1963. Driften startet i bruddet på østsiden av Rekefjord, og ti år senere ble det også etablert brudd på vestsiden. RSA har i dag døgkontinuerlig drift fra søndag kveld til fredag kveld. Lasting av storstein, ved bruk av gravemaskin, foregår på dag- og kveldstid alle dager. Lasting av pukk, ved bruk av transportbånd, foregår alle dager hele døgnet.

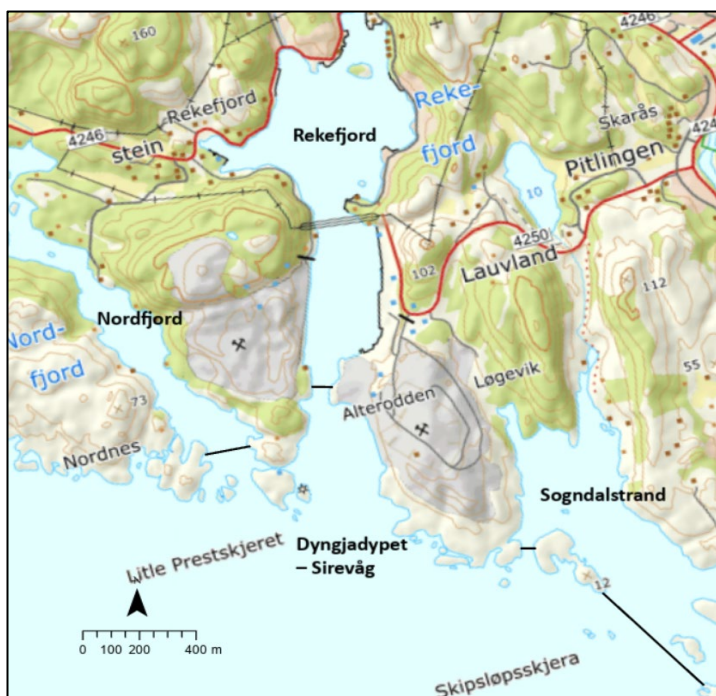
Figur 4: Avgrensningen mellom vannforekomstene rundt RSA er markert med sorte streker.

Hovedresipient for RSA er Rekefjord (vannforekomstid 0240000400-C). I tillegg er det noe diffuse utslipp til vannforekomste Dyngjadypet – Sirevåg (vannforekomstid 0240000030-C). RSA grenser også mot Sogndalsstrand (vannforekomstid 0240000300-C) og Nordfjord (vannforekomstid 0240000500-C). Plasseringene til vannforekomstene er vist i Figur 4.

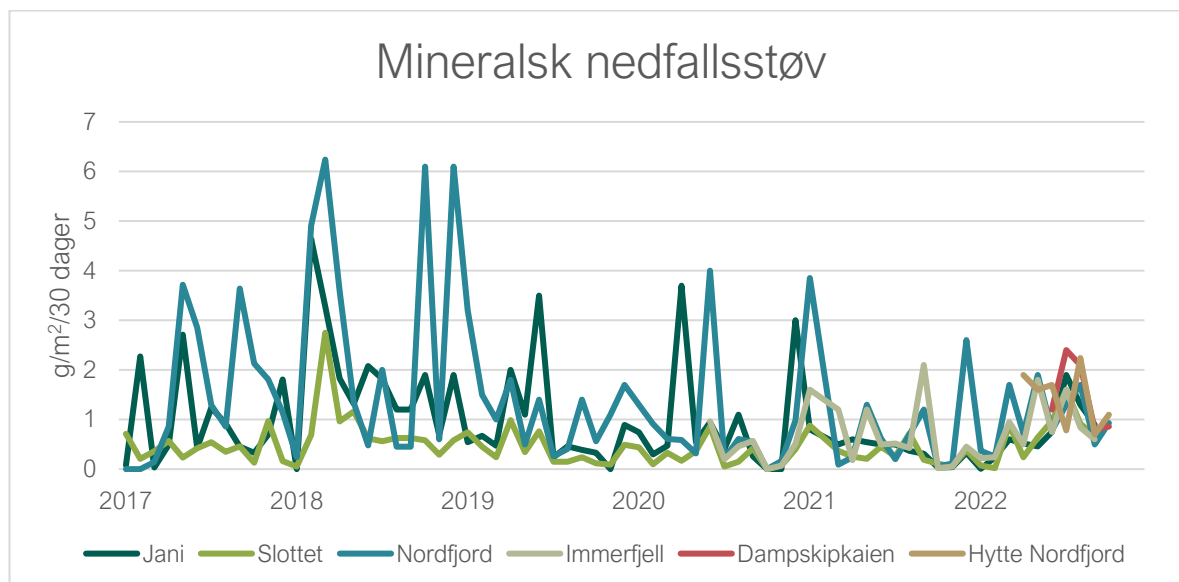
Figur 8: Nedfallstøv målt rundt RSA. Plassering til stasjonene er vist i Figur 7.

ha en stasjon ved nærmeste nabo på øst. Målinger gjort i perioden april til oktober i år viser at grenseverdien ikke er overskredet (Figur 8). For øvrige stasjoner er det kun målt overskridelser av grenseverdien ved tre tilfeller, alle i Nordfjord i 2018. RSA vil i løpet av våren 2023 gjøre en vurdering av antall målestasjoner og frekvens for måling av nedfallsstøv for hver enkelt stasjon.
