Vår ref: SB-SL-CRO-09-ENV-000001

Vedrørende: Tillatelse 2023.0327.T

SB555 Sotrasambandet

Area 09 Stiavatnet. Endret prosjektering av utfylling

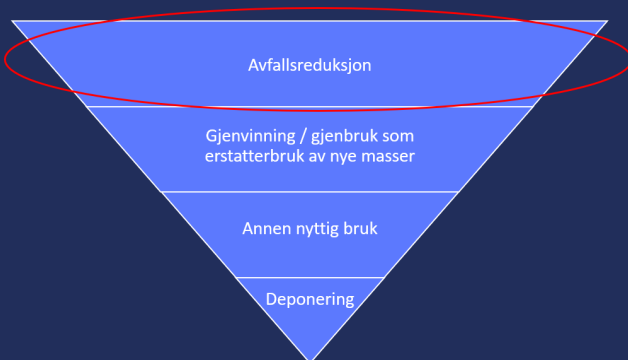
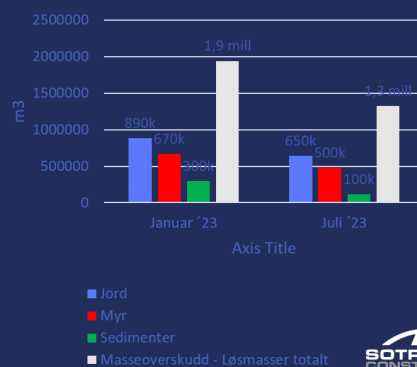
Omprosjektering

- Fra masseutskifting til massefortrenging
- Redusert utgravingsbredde (spuntvegg)
- Reduserte utgravingsdyp
- Forbelastning

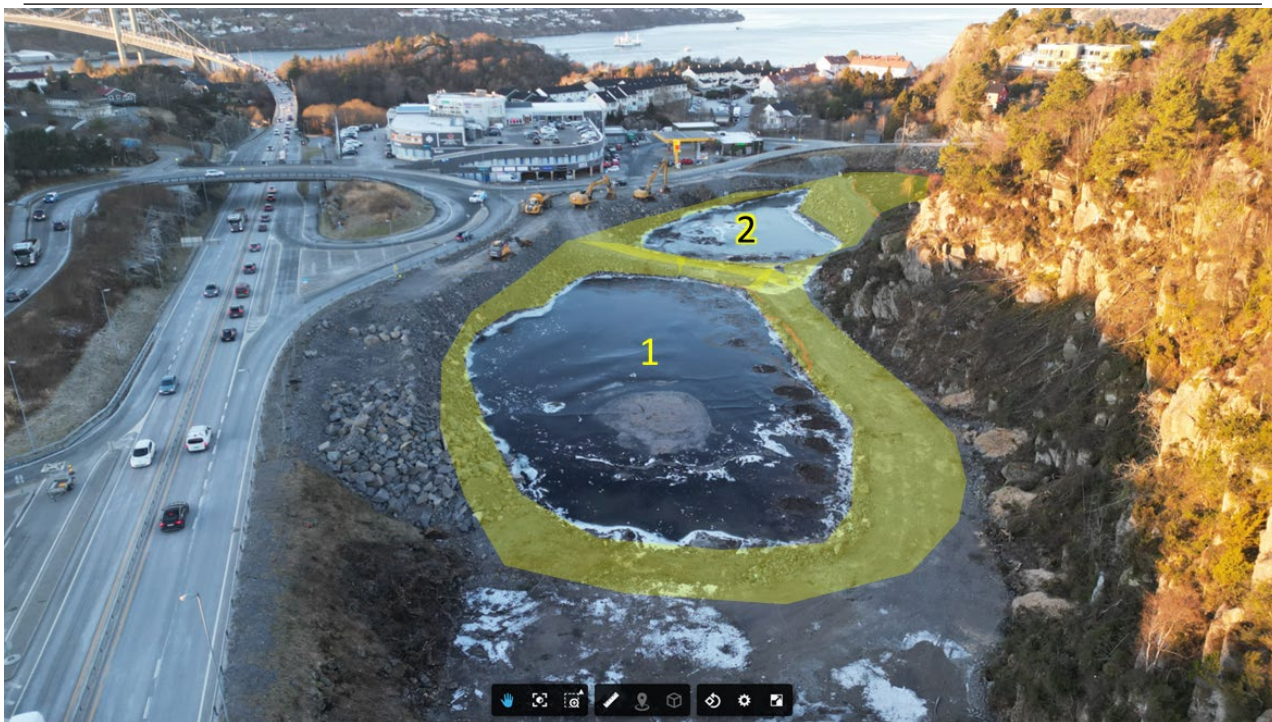
Figure 1. Stivatnet sett fra sørøst mot nordvest. Områder som allerede er utfylt er vist med gul skyggelegging. Det sørlige bassenget er angitt med 1, og det nordlige bassenget er angitt med 2.

Deler av tiltaket er i dag gjennomført. Det er utført masseutskifting langs bredden av innsjøen, samt at det er etablert en steinvoll på tvers av innsjøen (Figure 1).

Sotralink ønsker videre å gjennomføre utfyllingen av det sørlige bassenget (1 i figur 1) i innsjøen ved delvis massefortrengning. Dette er tenkt gjennomført ved at:

Sedimenter som fjernes fra det sørlige bassenget (1 i figur 1 ovenfor) ønskes mellomlagret bak steinvoll i det nordlige bassenget i innsjøen (2 i figur 1 ovenfor) inntil løsning for gjenbruk foreligger.

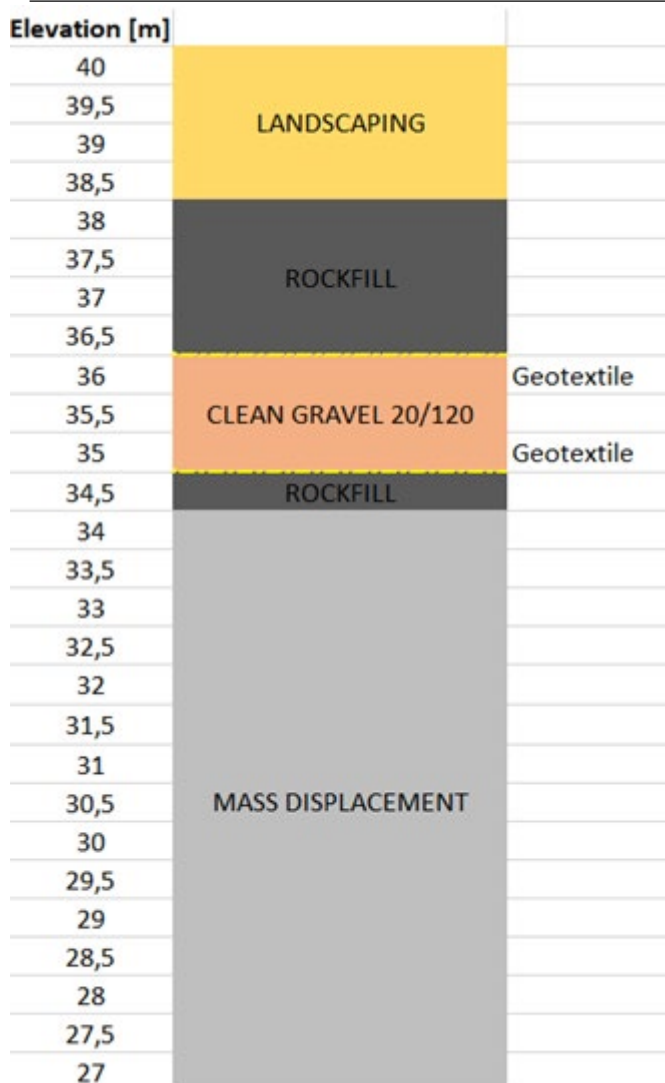
Figure 2. Planlagte nivåer, og lagdeling i utfylling.

- Muddermasser fortrenses med at det fylles sprengsteinsblokk med diameter større en 700mm inn i bassenget. Sprengsteinsmasser fylles opp til ca kote +34.
 - Eksisterende muddermasser vil delvis ligge igjen i porevolumet i steinfyllingen
 - Og, delvis bli presset opp slik at de ligger over steinfyllingen.
- Muddermasser som presses opp over steinfyllingen graves av og legges i nordlige det nordlige bassenget i innsjøen (2 i figur 1).
- Det sørlige bassenget fylles videre opp til planlagt nivå. Fylling over kote +34 legges lagvis med ulikt material som vist i Figure 2.

Lagdeling og nivå på ulike lag i fyllingen er illustrert i Figure 2 er foreløpige. Ved vesentlige endringer av nivåer vil Sotralink CJV informere SFVL.

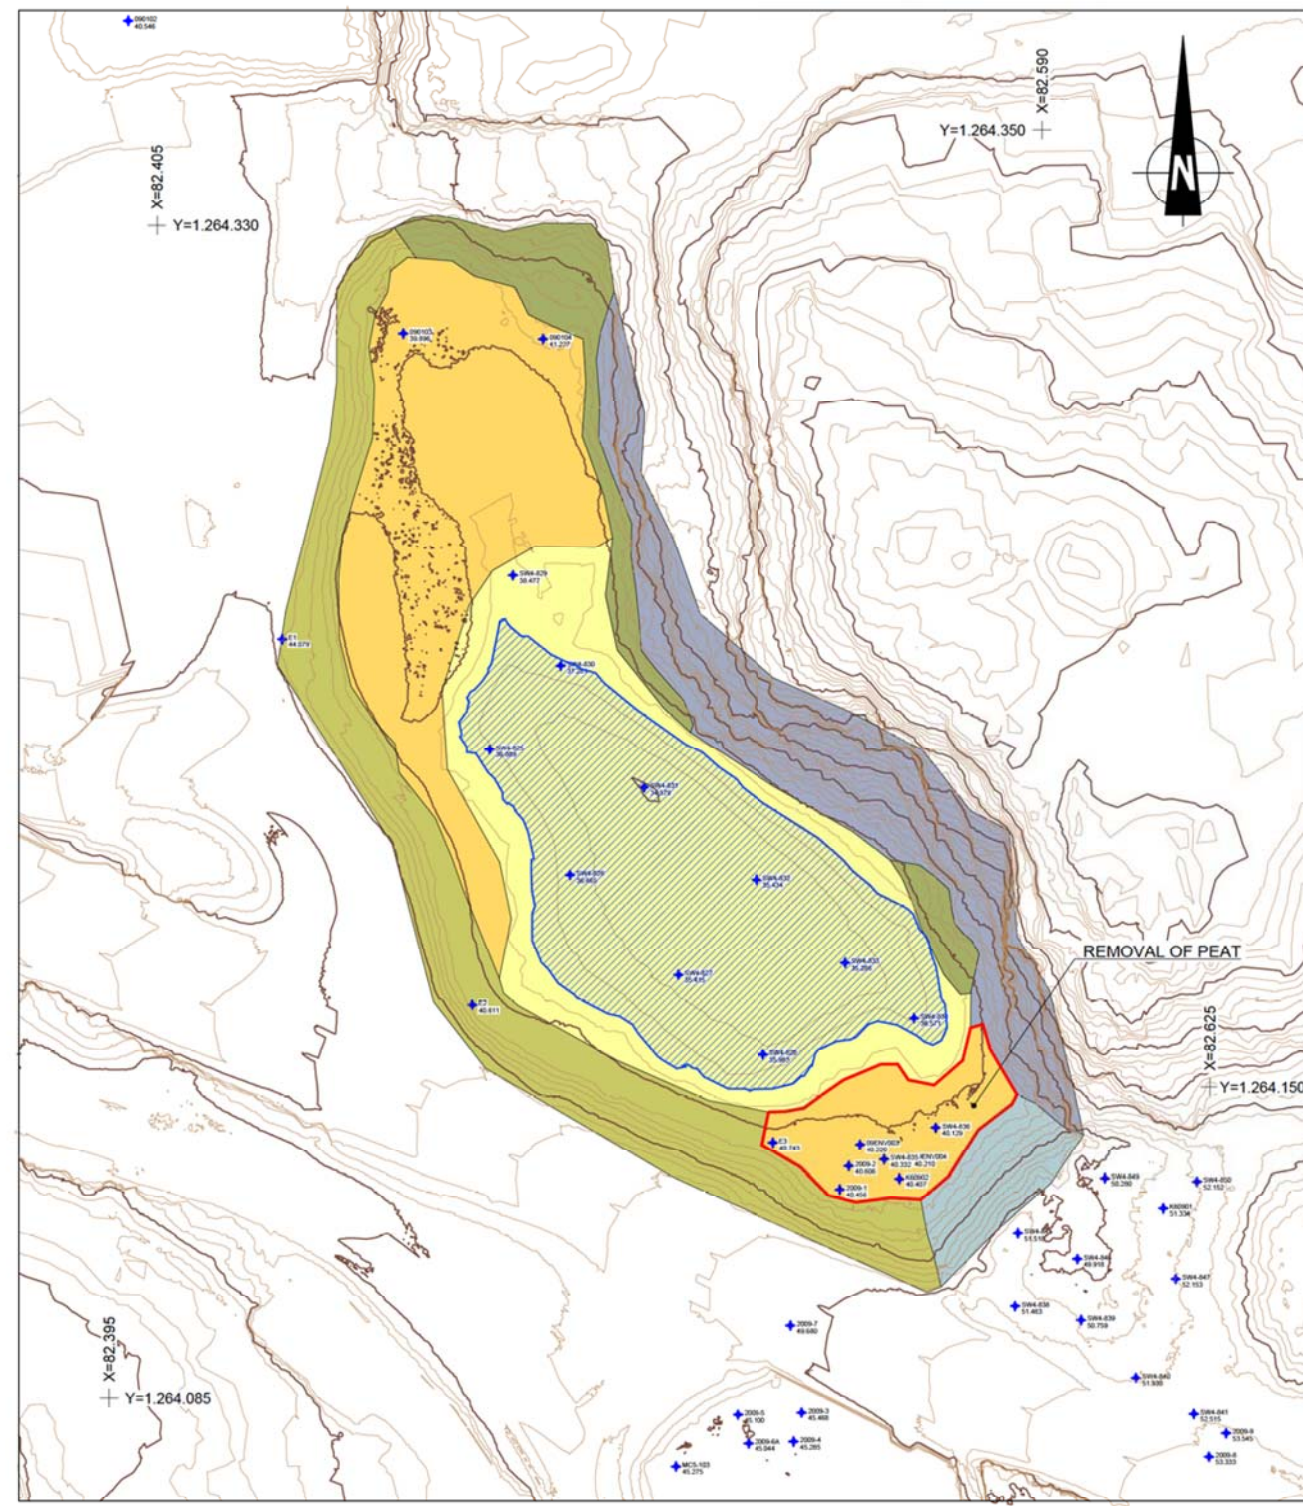
REPLACEMENT OF PEAT IN SOUTHEAST ZONE
 FROM +36 TO +37 IN FLOODING CONDITIONS, UP TO +39,8 IN DRY CONDITIONS
