SØKNAD OM MUDRING, DUMPING OG UTFYLLING I SJØ OG VASSDRAG

Dyrøy fergeleie

Oppdragsnr.: 52105007 Dokumentnr.: RIM-01 Versjon: J-01 Dato: 2021-10-06

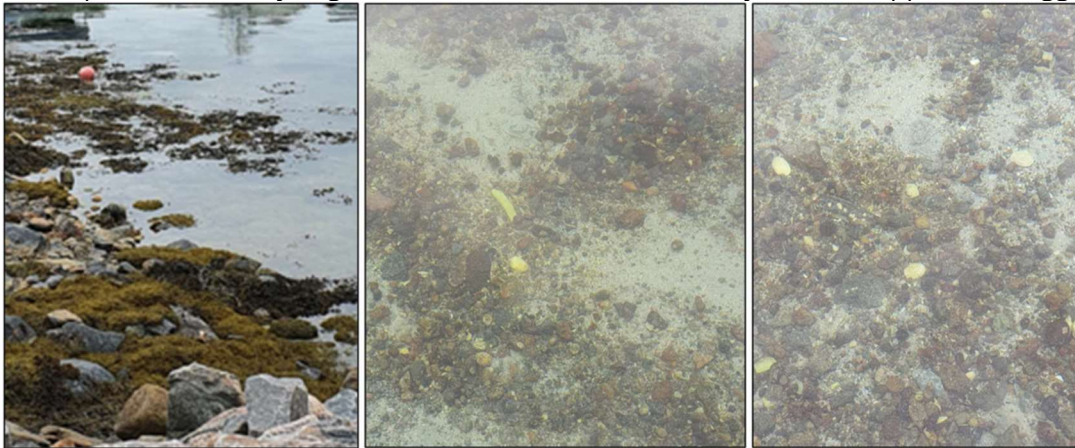
Eksempelbilder fra utfyllingsområdet. Bilde er hentet fra miljøteknisk rapport (vedlegg 5).

Analyseresultat fra kornfordeling viser at sediment i utfyllingsområdet i hovedsak består av sand (94.3%) og med en liten andel finstoff (silt=5.7% og leire <1%). Kornfordeling i sediment er tilnærmet lik i tilgrensende areal. På grunn av mengden skjellfragmenter i sediment er det antatt skjellsand.

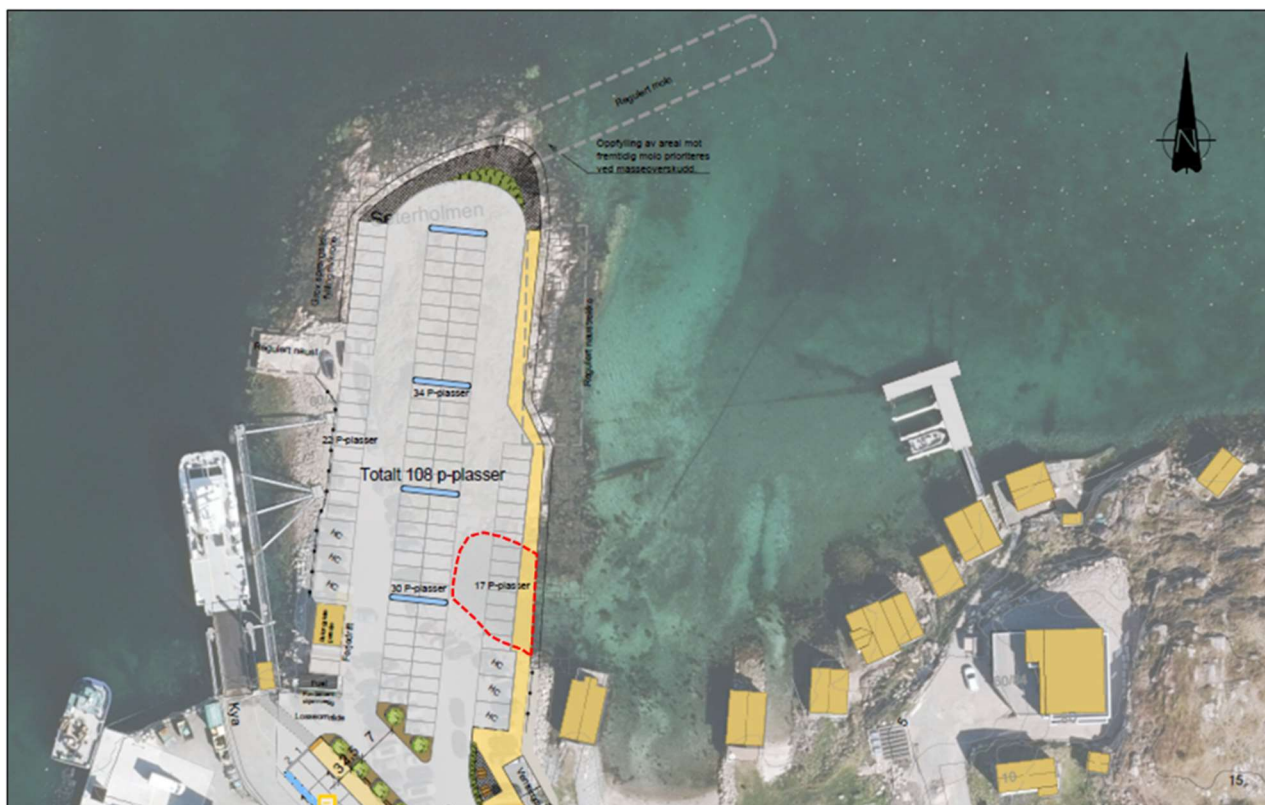
Figur 2 Detaljtegning av planlagt fergeleie ved Dyrøy. Areal i sjø som berøres av fylling er markert med rød stiple linje.

Tiltaket omfatter i hovedsak arbeid på landareal med en mindre fylling i sjø. Fylling i sjø vil berøre ca. 300 m² sjøbunn i fjæresonen. Planlagt utforming av fergekai er vist i Figur 2.

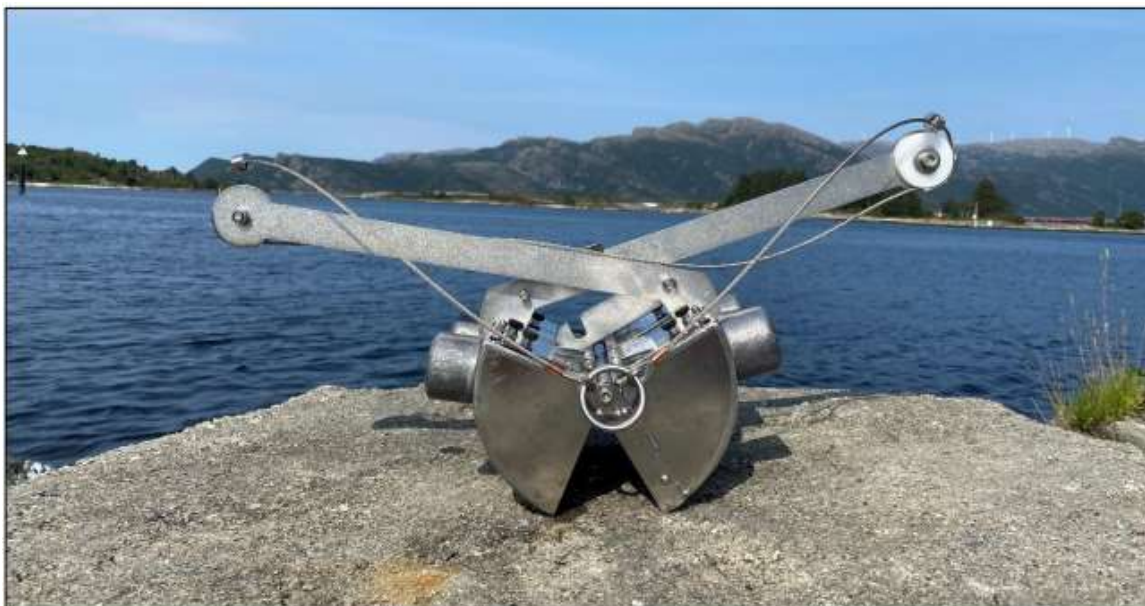
Figur 3 Van veen sediment grabb i str. Medium som ble brukt til prøvetaking.

Det ble planlagt å ta prøver fra tre stasjoner for å kartlegge forurensningssituasjonen i utfyllingsområdet og tilgrensende areal i sjø. Fra hver prøvestasjon samles det materiale fra fire kast med van Veen grabb, Figur 3. Innhentet prøvemateriale fra ca. 0 - 10 cm innenfor hvert stasjonsområde samles til en blandprøve.

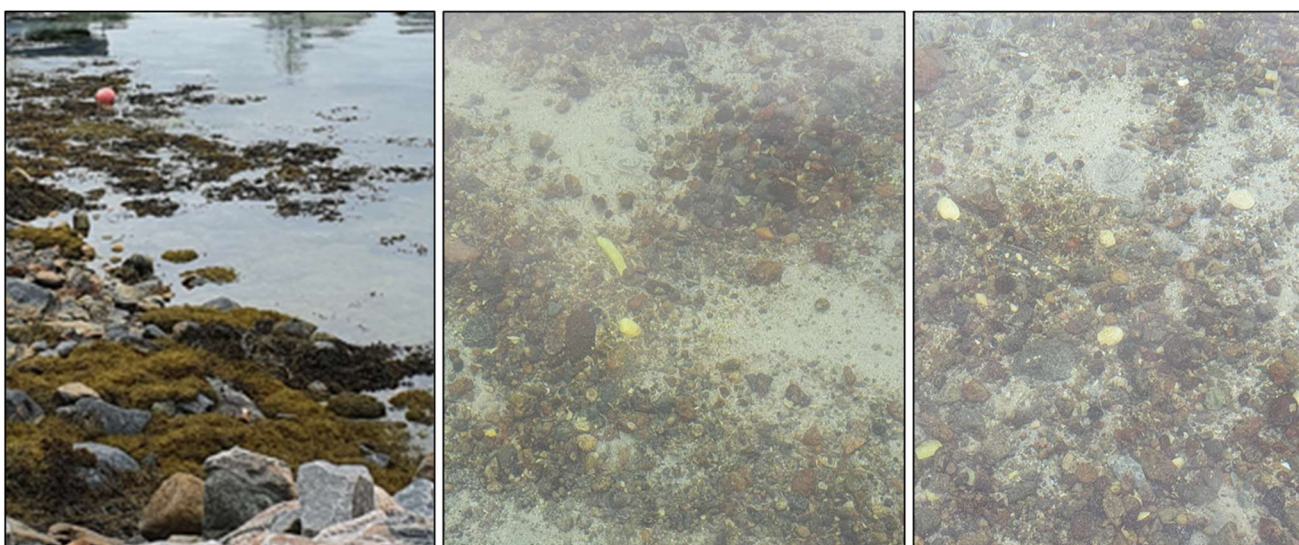
Figur 4 Eksempelbilder fra undersøkelsesområdet.

Det ble observert en del begroing av større alger/tare i hele undersøkelsesområdet og det var stedvis områder med stein/grus, som vist i Figur 4. Sediment ble samlet fra områder med synlige løsmasser. Det ble observert et rør på sjøbunn som ligger rett utenfor planlagt fylling.

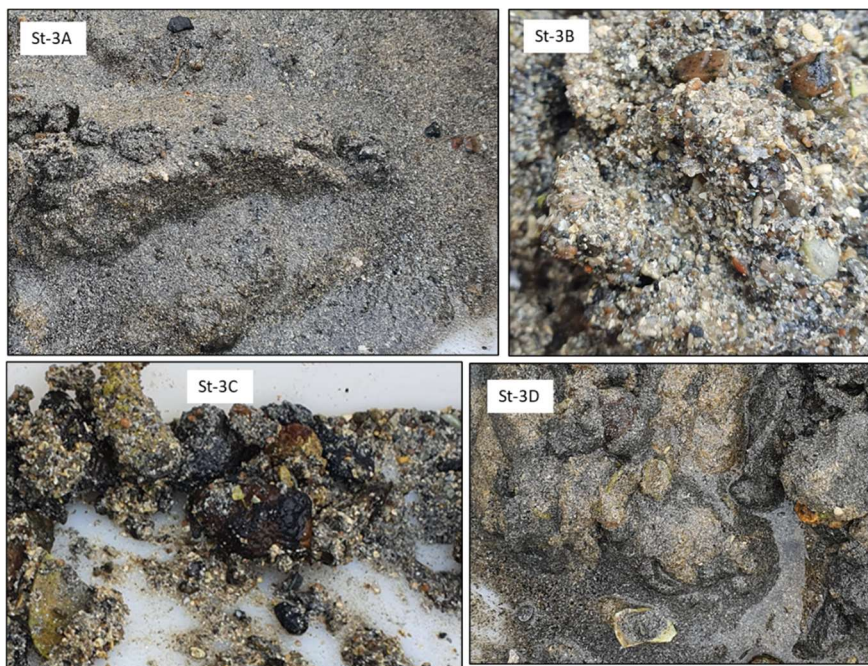
Figur 8 Bilder av sediment fra stasjon 3.

St-2D	7074685,35 484368,26	1,2	5	Ca. 2 cm lyst beige sandlag øverst med grå sand under. Mye skjellfragmenter. Stor stein og noen mindre steiner.
St-3	St-3A	7074680,62 484368,18	1,1	7	Fin beige sand. Mye skjellfragmenter og noe småstein. Mange små røde mark og noen rørbyggende leddormer.
	St-3B	7074667,5 484370,63	0,4	5	Grå fin sand med noen småstein. Noen mark.
	St-3C	7074682,07 484376,92	1,1	5	Beige og grå sand. Mye skjellfragmenter og steiner.
	St-3D	7074673,42 484374,28	1	7	Mørk grå sand med tynt lag med beige finere stoff på toppen.

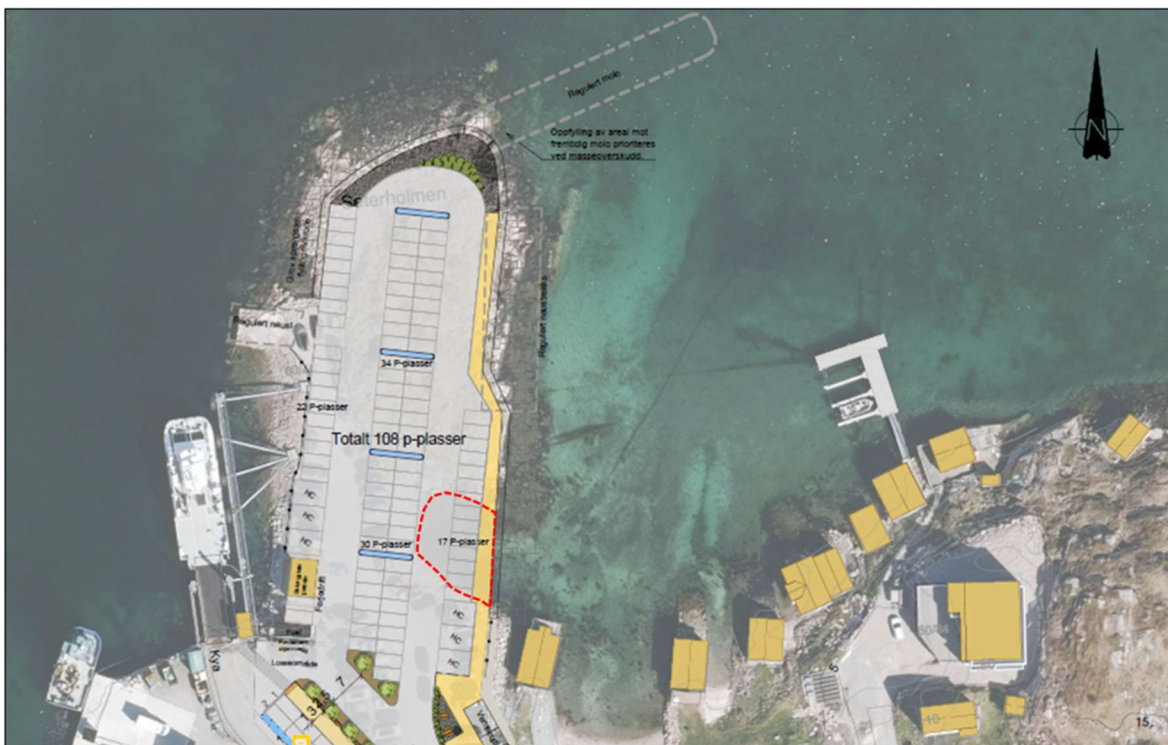
Figur 1 Detaljtegning av planlagt utbygging ved Dyrøy fergeleie. Fylling i sjø er markert med rød linje.

Trøndelag fylkeskommune planlegger utbygging av infrastruktur ved Dyrøy fergeleie for å imøtekomme behov for reisende med ferga. Utbyggingen inkluderer etablering av område med venterom, oppmerkede parkeringsplasser, holdeplass og snuplass for buss, samt egnet areal for godshåndtering, som presentert i Figur 1. Utbygging vil i hovedsak berøre landareal, men det blir behov for fylling i sjø ved planlagt forslag. Fylling i sjø vil berøre ca. 300 m² sjøbunn.

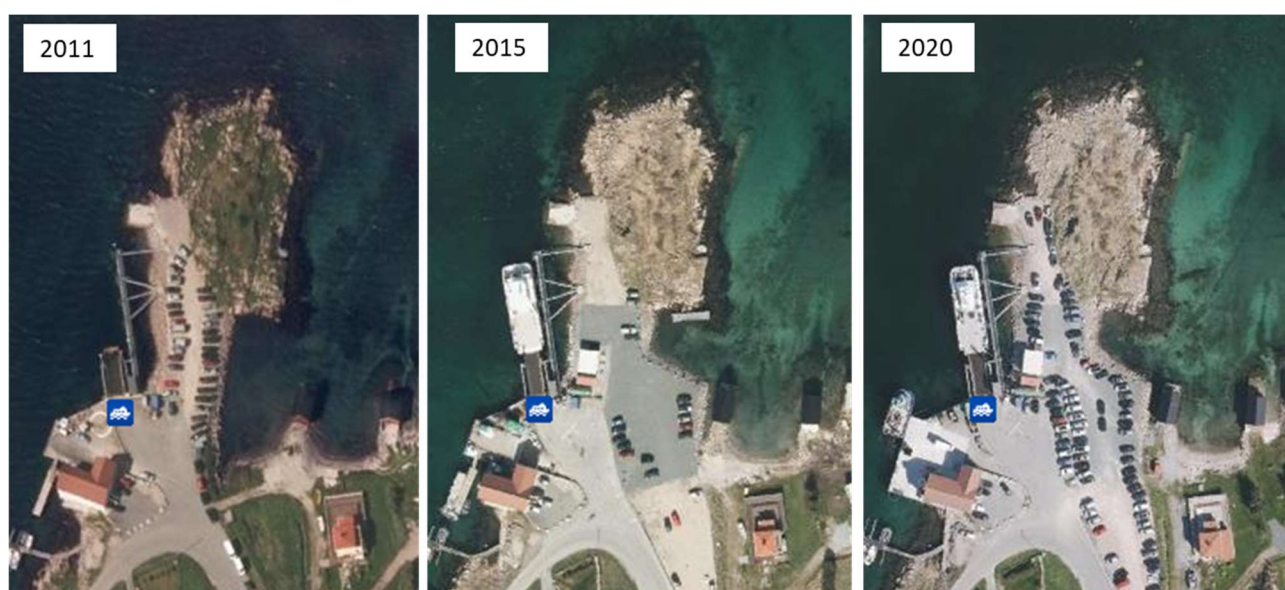
Figur 2 Flyfoto av Seterholmen i Frøya kommune fra år 2011 (t.v.), 2015 (midt) og 2020 (t.h.) viser utvikling av området. Hentet fra historiske flyfoto i Kystinfo.no sin database.

Historiske flyfoto viser at det har blitt fylt ut områder i sjø ved lokaliteten en gang i perioden mellom 2011 og 2015, se Figur 2. Frøya kommune informerer at Statens vegvesen har hatt regi på tidligere utfylling, men det er noe usikkerhet vedrørende om det har vært flere aktører involvert. Norconsult er ikke kjent med at det har blitt utført miljøundersøkelser i forbindelse med tidligere utfylling. Det er ikke registrert undersøkelser ved lokaliteten i Miljødirektoratets database Vannmiljø, Grunnforurensning eller i databasen Vann-nett.
