Fra: Stine Belgum Torstensen[Stine.Torstensen@energi.no]
Sendt: 19.06.2020 15:39:44
Til: Vestgård, Martina
Kopi: Frantzen, Ole; Moelven Pellets AS - Lars Storslett
Tittel: 2019/48996 Tilbakemelding til FMOV på etterspurte tilleggsopplysninger

ROS-analyse Moelven Pellets

Revisjon februar 2020

Dato: 01.03.2020
Dok. ID: 34178-00032-7.0

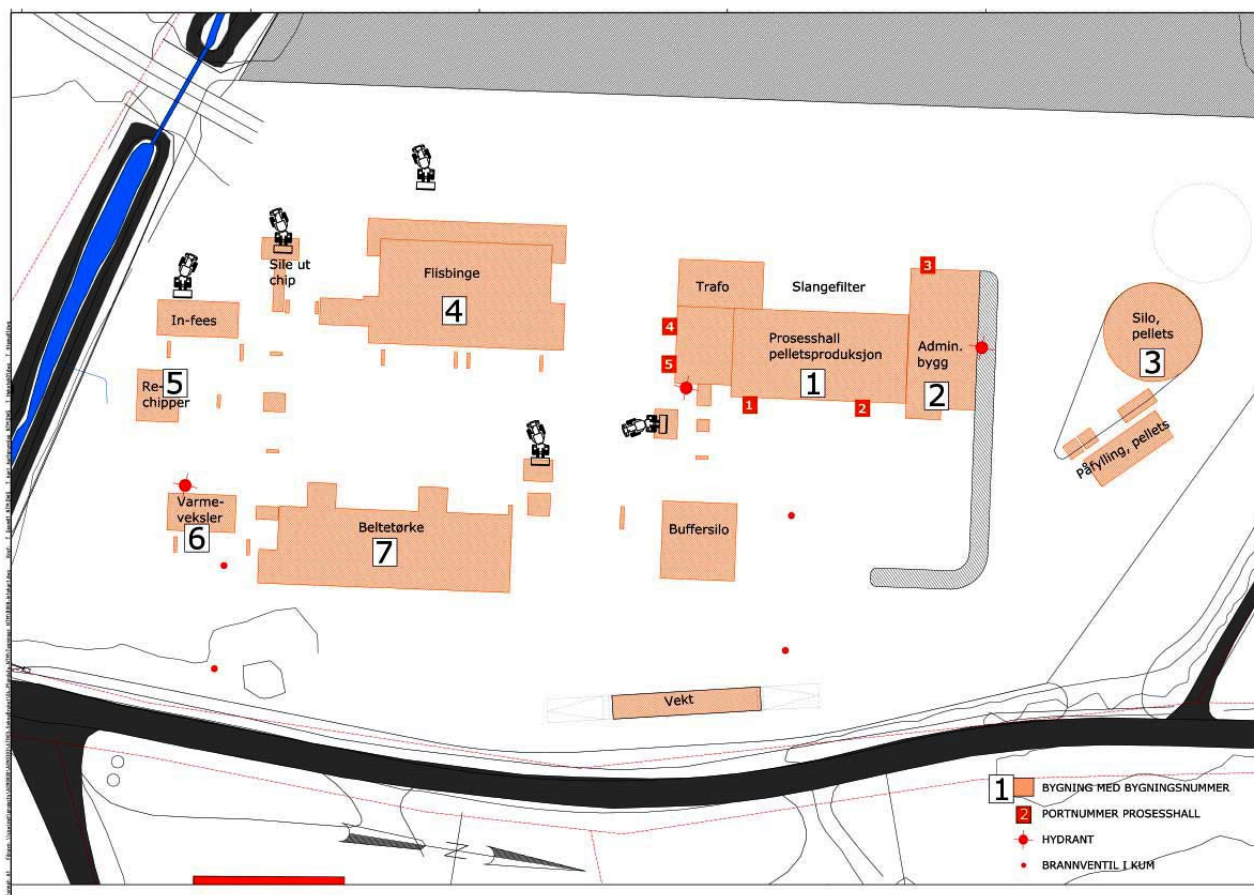
Moelven Pellets AS vil i sin produksjon benytte kutterflis og sagflis, samt tørr hoggerflis fra Soknabruket. I dagens produksjon hos Soknabruket finnes ulike typer flis som etter produksjon av trelast transporteres bort fra Soknabruket for videreforedling, i stor grad til Sverige. Med etablering av produksjonslinje for hvit pellets vil denne ressursen utnyttes lokalt. For å sikre nok råstoff til pelletsproduksjonen vil tilsvarende råstoff også kunne mottas fra nærliggende søsterbedrift(er) i konsernet, som også sender det langt av gårde i dag. Produksjonsanlegget til Moelven Pellets AS er illustrert i Figur 2.3, med delprosesser:

- Råvarelager
Flis overføres fra nabobedriften Moelven Soknabruket AS, kutterflis direkte med rørtransport og sagflis med lastebil. Lagres på asfaltert dekke. Transporteres til flisbinge/tippplomme [4], der skrapetransportører frakter råvaren til beltetørke.
- Beltetørke
[7] - Råstoff i riktige dimensjoner tørkes - utstyrt med varmegjenvinner
- Råvaresikt mellom tørke og hammerkvern
- Tørrlager/buffersilo
- Hammerkvern [1]
- Pelletssikt [1]
- Pelletssilo [1]
- Dampkjel, biobrenselbasert, 495 kW [1]

Figur 2.3: Lay-out for produksjonsanlegget

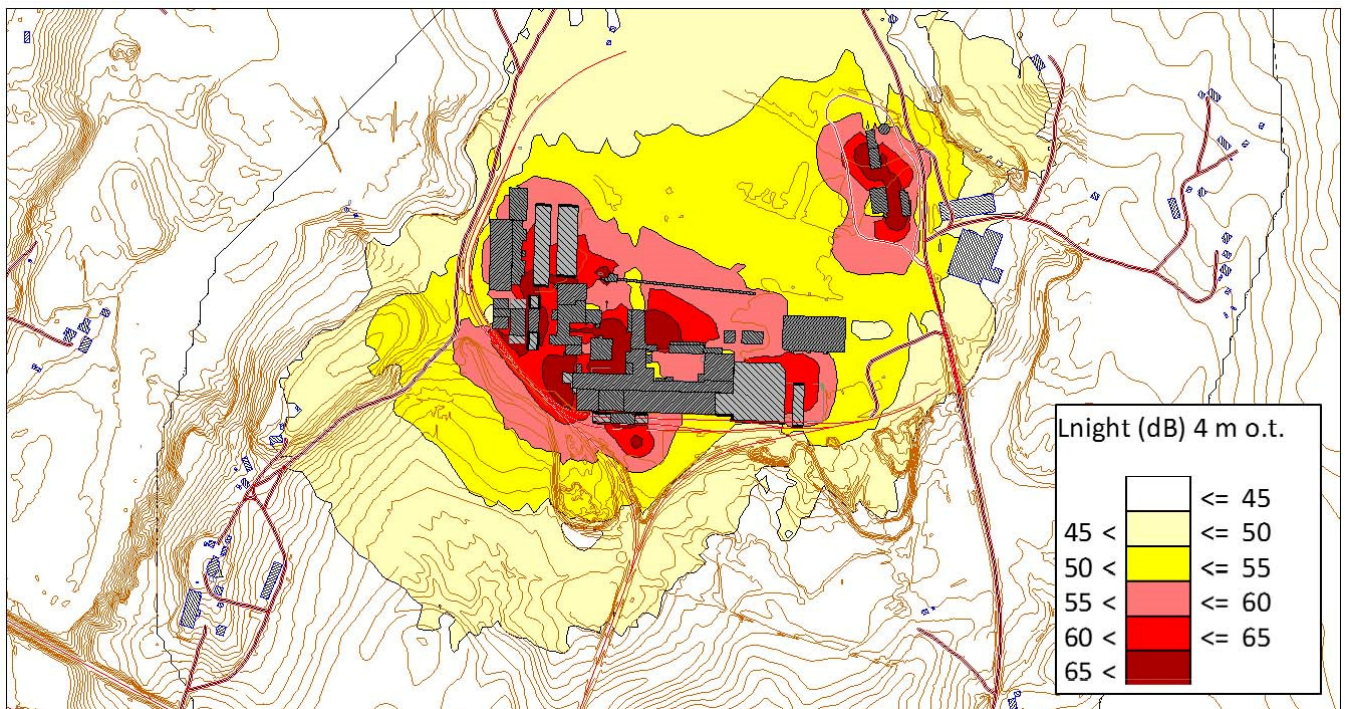
Det er gjennomført en støykartlegging av Moelven Soknabruket og Moelven Pellets. Støykart er vist i Figur 2.4. Når en har vurdert risikoen for at nabo er blir utsatt for uakseptabel støybelastning, har en bl.a. tatt utgangspunkt i dette støykartet.

Figur 2.4: Støykart for Moelven Soknabruket og Moelven Pellets

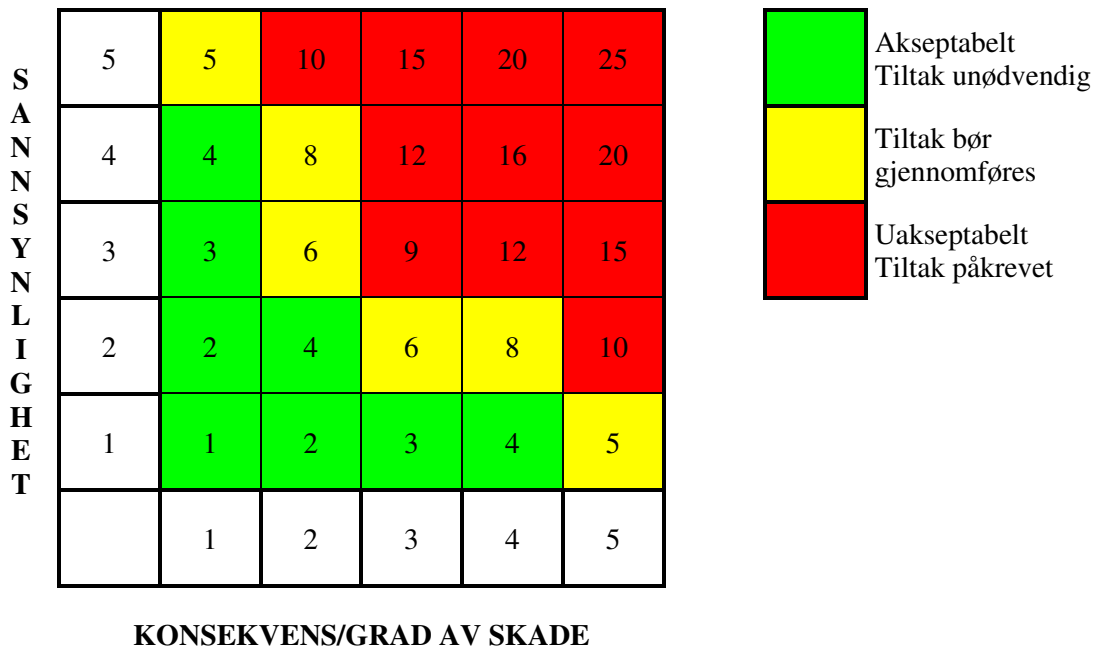
Hvis man ligger i det grønne området er det normalt unødvendig å foreta oppgraderinger. Tiltak kan allikevel være nødvendig, bl.a. for å etterleve gjeldende forskrifter. I det gule området bør tiltak gjennomføres. Hvis et mulig uhell blir liggende i det røde området må tiltak gjennomføres for å redusere risikoen. Man sorterer altså de mulige uhellene i tre grupper:

1. Akseptabel risiko - tiltak for å redusere risikoen i utgangspunktet ikke nødvendig (1-3)
2. Akseptabel risiko - tiltak for å redusere risikoen bør vurderes gjennomført (5-8)
3. Uakseptabel risiko - tiltak for å redusere risikoen er påkrevet (9-25).

Figur B.0.1: Vurdering av risiko – alvorlighetsgrad

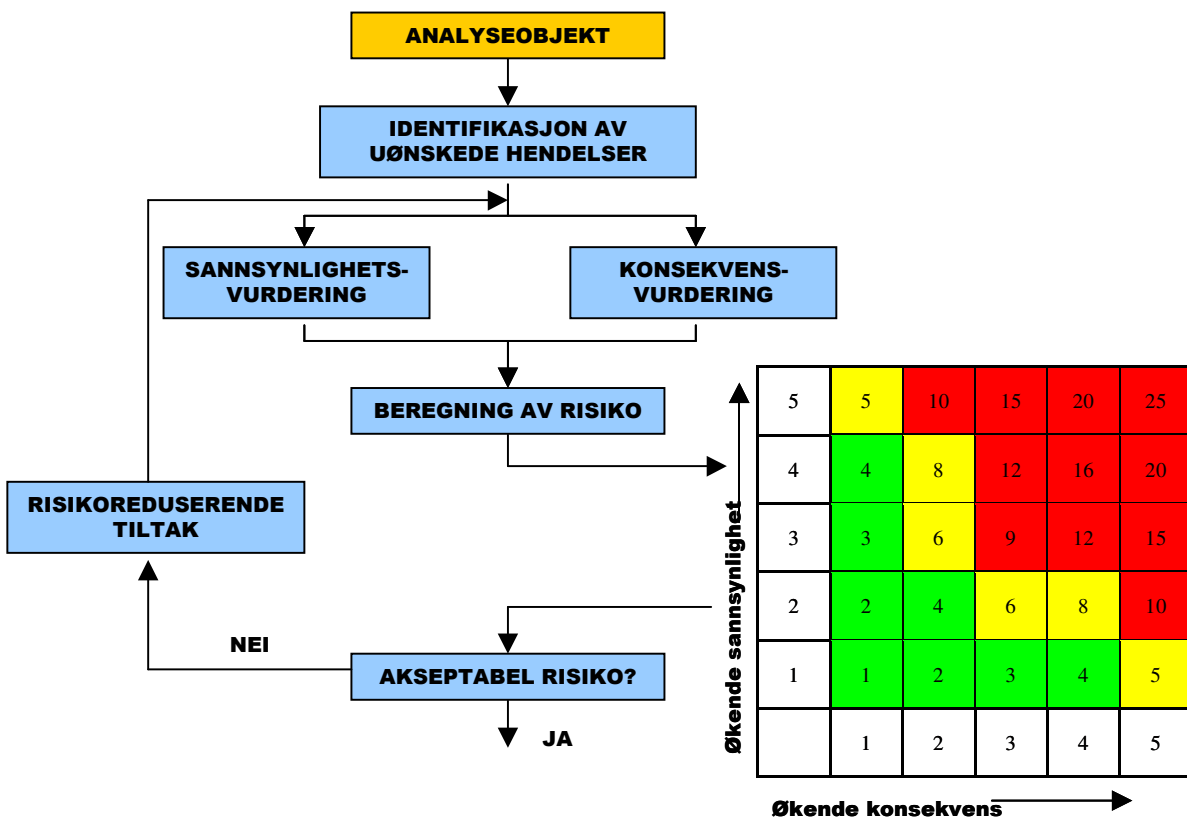
1. Fareidentifikasjon – hva kan skje? Definisjon av sett med uønskede hendelser
2. Identifisering og vurdering av godhet for eksisterende barrierer for hver hendelse
3. Vurdering og antakelse av sannsynlighet for at hendelsen oppstår og at den medfører konsekvenser
4. Vurdering og antakelse av grad av konsekvens dersom hendelsen inntreffer
5. Beregning av samlet risiko for identifiserte hendelser, basert på antatt sannsynlighet og konsekvens. Vurdering opp mot akseptkriterier
6. Forslag til eventuelle risikoreducerende tiltak.

Figur B.0.2: Benyttet arbeidsmetodikk

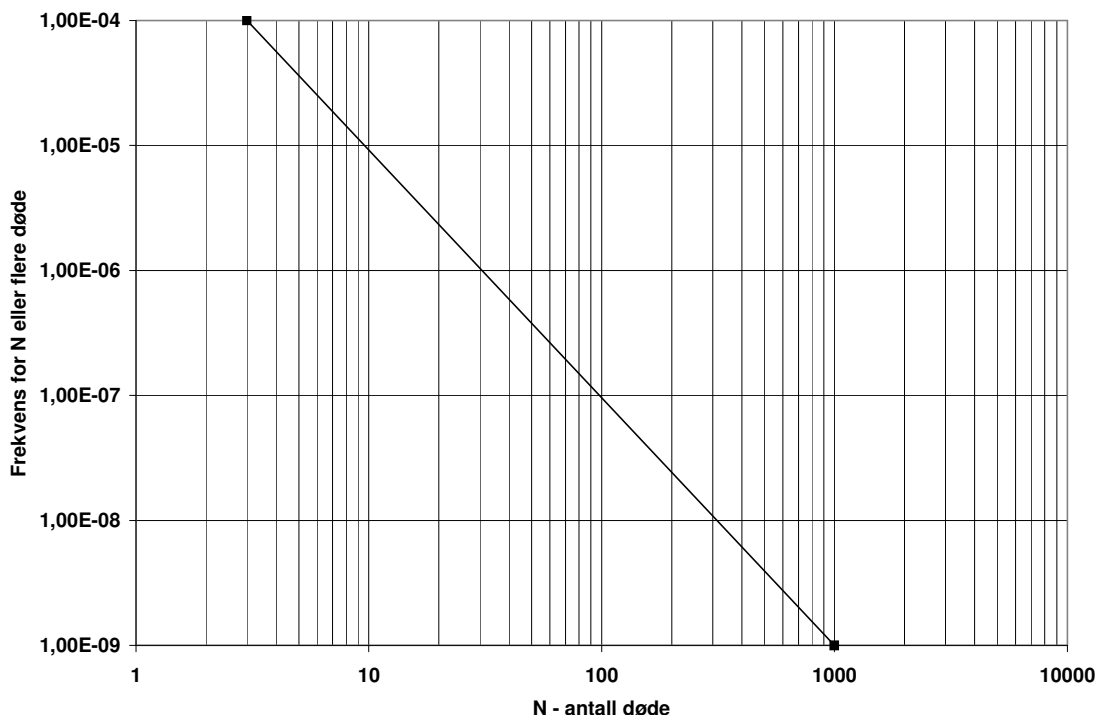
- Risiko som påføres omgivelsene: Samfunnsrisiko**
Sannsynligheten F for uhell som resulterer i flere enn N eller flere dødsfall utenom bedriftens område skal ikke overstige verdien gitt av kurven (kalt FN-kurve) i Figur B.0.3, for hvilken som helst N lik eller større enn 3.

Figur B.0.3: Akseptkriterier for samfunnsmessig risiko, eksempel fra norsk prosessindustri

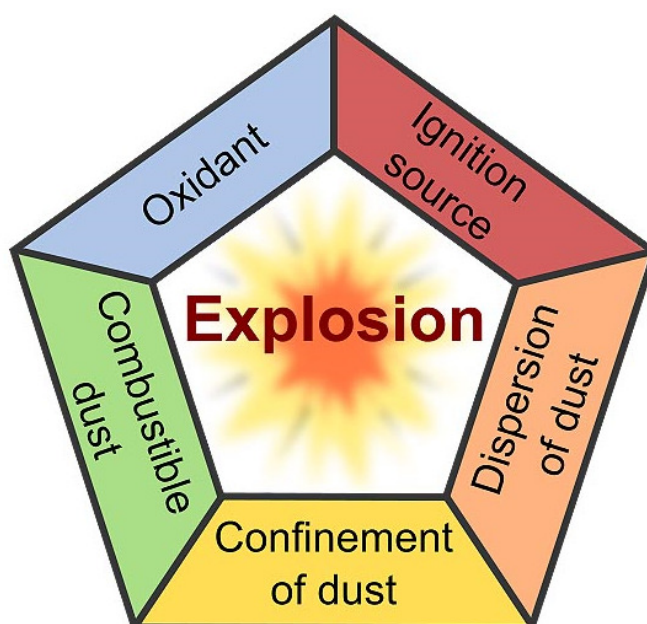
Støvekspløsjoner oppstår når enkelte typer faste partikkelformede stoffer blandes med luft eller oksygen og antennes. På grunn av varmen som genereres ved forbrenning av støvpartikler øker volumet av gasskomponentene. Det som gjør støvekspløsjoner farlige, er hurtig ekspansjonen og trykkøkning. For at det skal oppstå en støvekspløsjon må imidlertid følgende betingelser være oppfylt:

- Brennbart støv
- Oksidant (oksygen i luften)
- Tilstedeværelse av tennkilde
- Spredning av brennbart/eksplosjonsfarlig støv
- Lukket eller nær lukket rom med begrensede muligheter for spredning/avlastning av forbrenningsgasser

Figur D.1: Eksplosjonspentagrammet

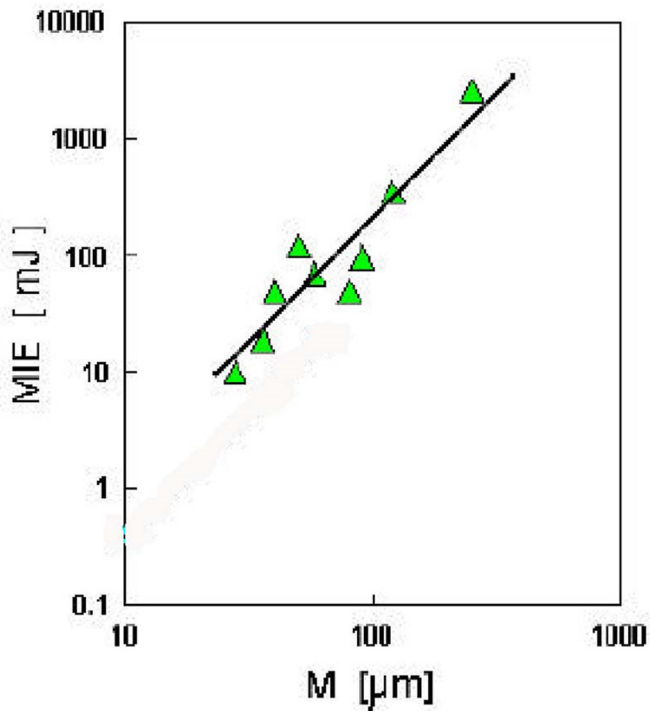
For ulike typer støv er det en variasjon i laveste tennenergi fra ca. 0,2 mJ til 1000 mJ (1000 mJ = 1 J). For eksempel regnes trestøv å ha en minimum tennenergi på 7-100 mJ, avhengig partikkelstørrelsen. I Figur D.2 har vi vist eksempel på minste tennenergi som funksjon av kornstørrelsen.

Figur D.2: Tennenergi som funksjon av kornstørrelse

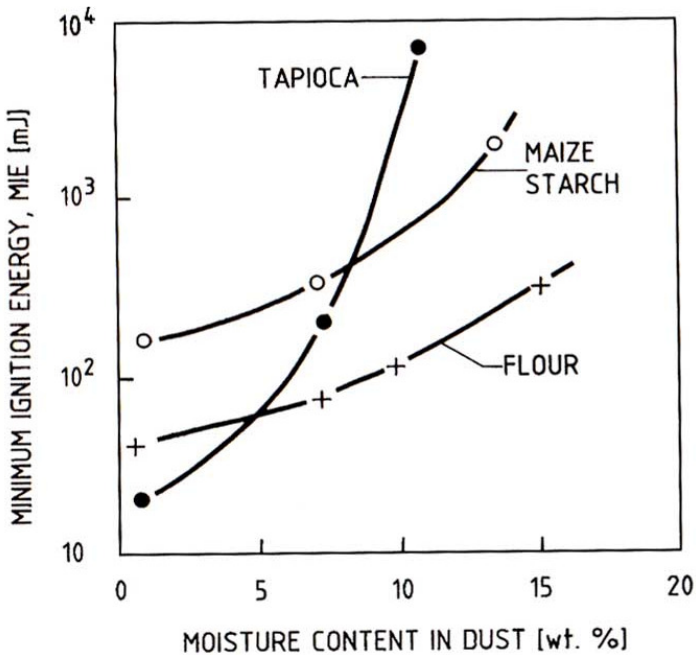
Det finnes lite data for MIE som funksjon av fuktigheten til støv av trevirke, men i litteraturen refereres litt varierende betingelser for at støv skal være eksplosjonsfarlig. Data som nevnes ligger i området <25-30 % fuktighet og kornstørrelse <300-400 µm. Én pålitelig kilde referer at en kun vil risikere svake eksplosjoner ved >16% fuktighet og >200 µm, ref. /9/. For å illustrere betydningen av fuktighet, viser vi til Figur D.3, ref. /10/.

Figur D.3: MIE (Minste tennenergi) som funksjon av fuktighet i enkelte typer støv

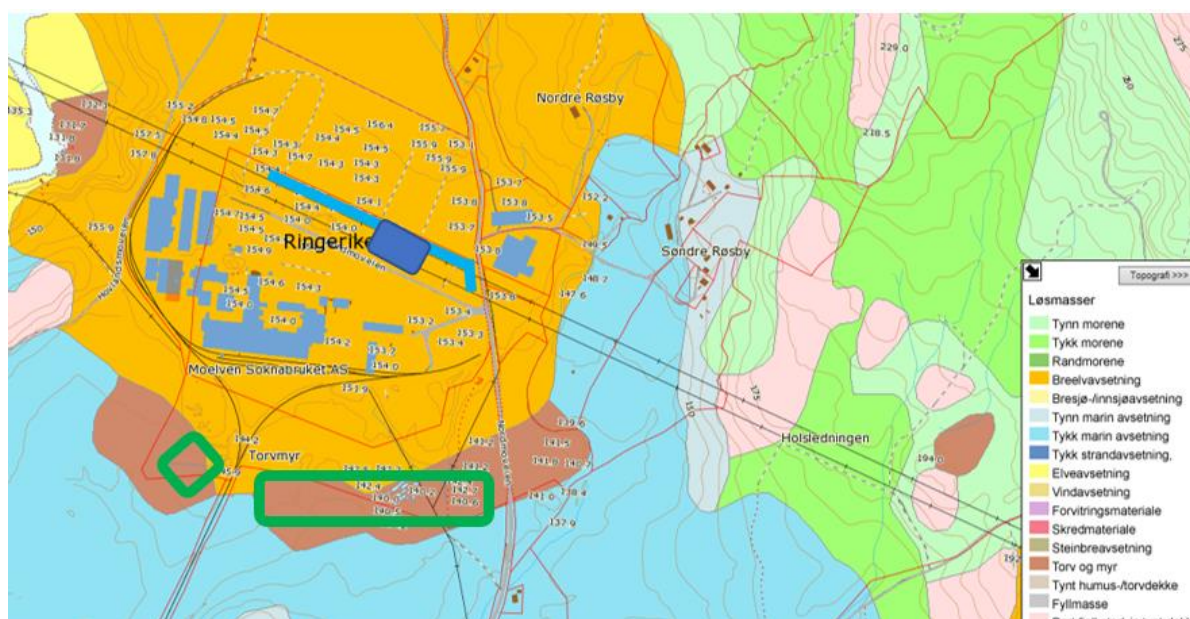
Figur 1. Kvartærgeologisk kart som viser jordtyper og områder markert for rensing. Oppsamlingskanal og infiltrasjonsbassenger i blått, dammer og våtmarksfilter i grønt.

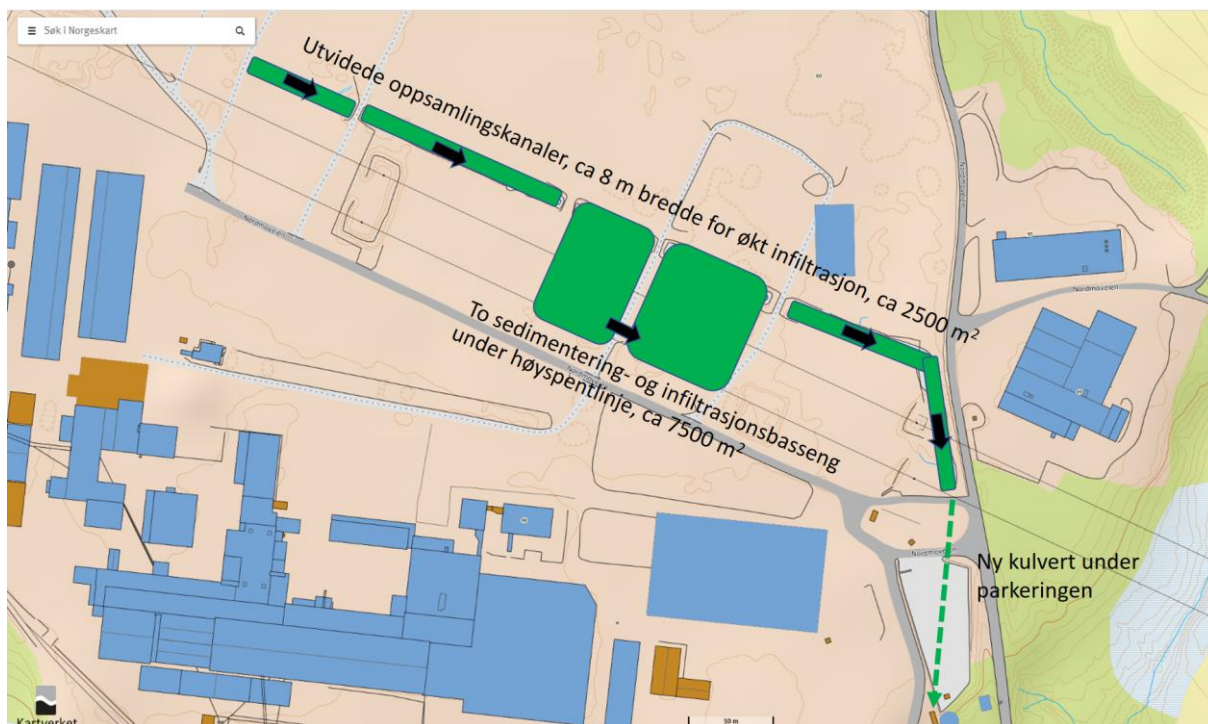
Figur 2. Plassering av oppsamlings- og infiltrasjonskanaler og infiltrasjonsbasseng. Arealer tilpasses hva som er tilgjengelig mellom grøfter, veier og høyspentledninger

Dersom en forutsetter en infiltrasjon på ca 0,1 - 0,2 m³/m² og døgn og samlet 10 da for infiltrasjon inkludert kanalen vil det kunne foregå en infiltrasjon på ca 1 - 2000 m³ per døgn. Kapasiteten vil reduseres over tid og filterflaten må rengjøres årlig for å opprettholde kapasiteten. Vann som ikke infiltreres ledes videre til rensebasseng.

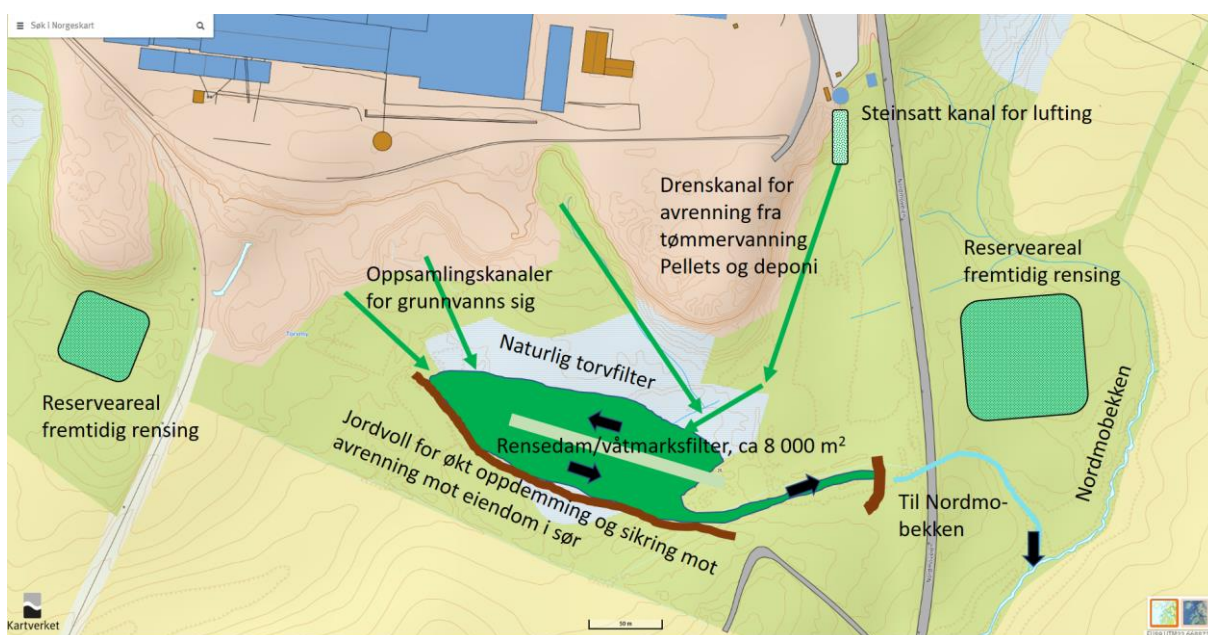
Figur 3. Plassering av rensedam/våtmarksfilter og oppsamlingsgrøfter i eksisterende torv område sør for Soknabruket hvor det tidligere har foregått uttak av torv. Forurenset grunnvann og kondensvann fra trelasttørker ledes til rensedbassenget. Arealer til basseng bestemmes av topografi og mulighet for oppdemming (ca 0,5 m) uten å gi vesentlig økt avrenning mot jordbruksarealer i sør.

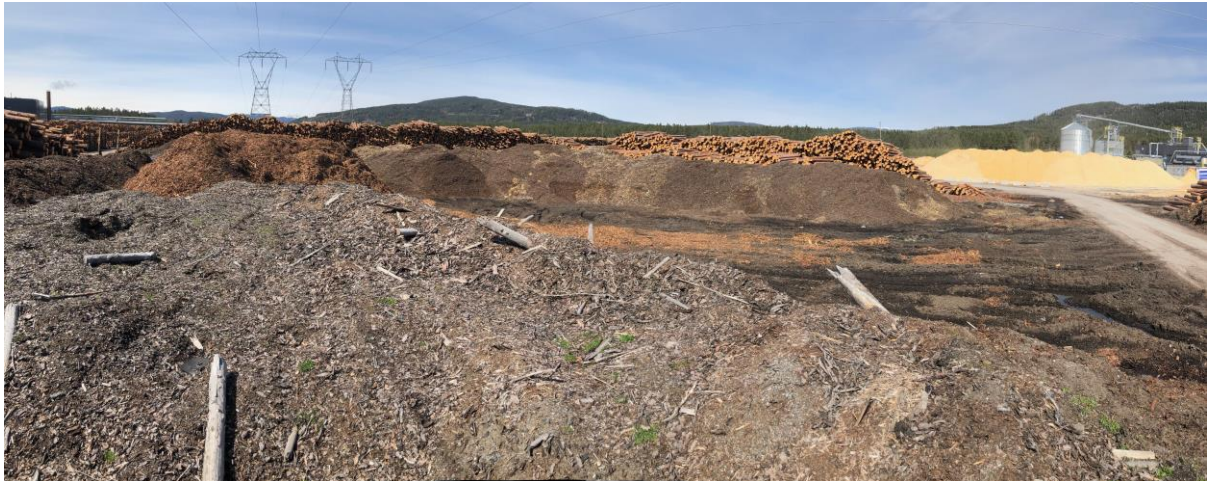
Bilde 1. Tømmerlager og mulig plassering av infiltrasjonsbasseng under høyspentlinjer. Foto: NIBIO

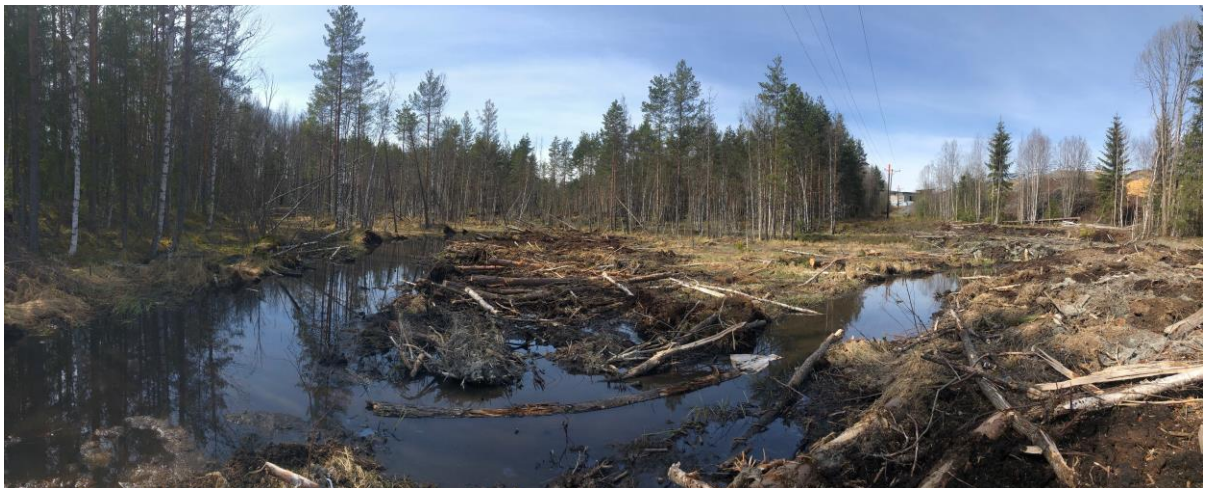
Bilde 2. Forslag til plassering av rensedam/våtmarksfilter i drenert og nedlagt torvuttak nedenfor kildehorisonten for grunnvannsoppkomme i området sørøst for bedriften. Foto: NIBIO.

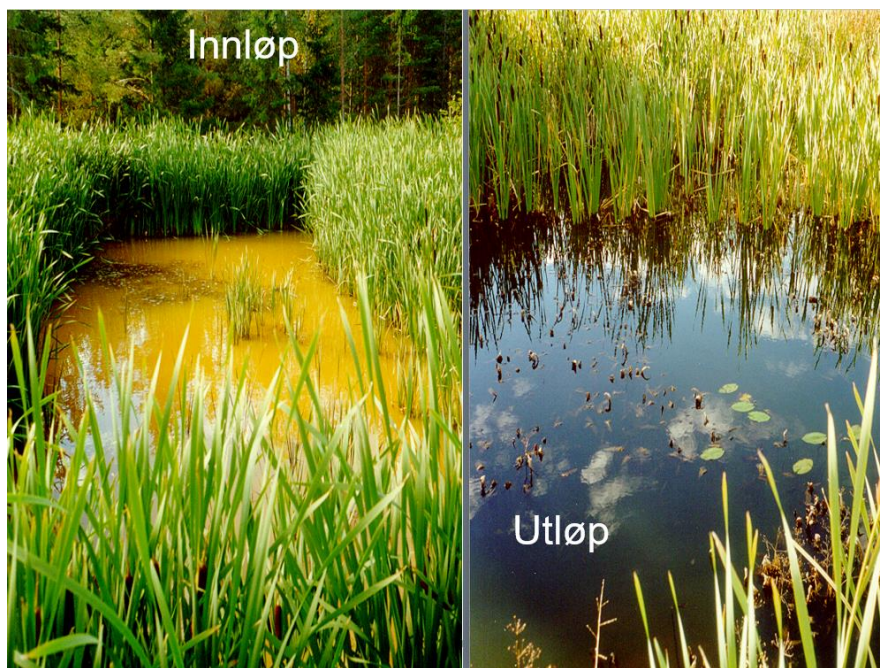
Bilde 3. Eksempel på våtmarksfilter for behandling av jernholdig deponisigevann i Aurskog Høland, inn og utløp av våtmarksfilter.

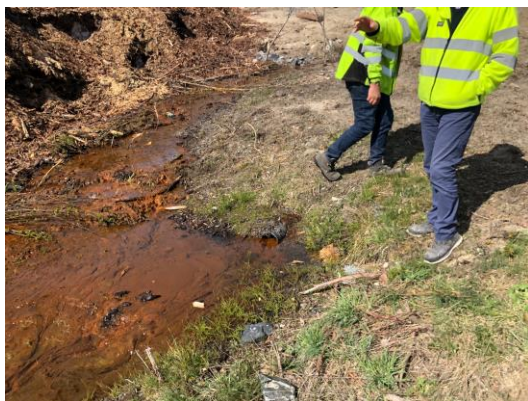
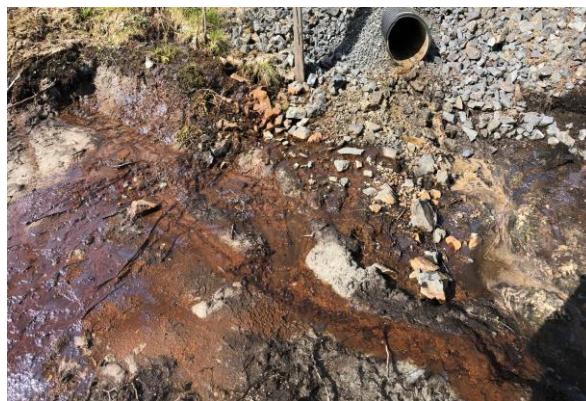
Bilde 4 og 5. Lokalteter nedstrøms bedriften med tydelige jernutfellinger som ikke er prøvetatt. Jern kan komme naturlig fra grunnen ved tilførsel av organisk stoff fra infiltrasjon.

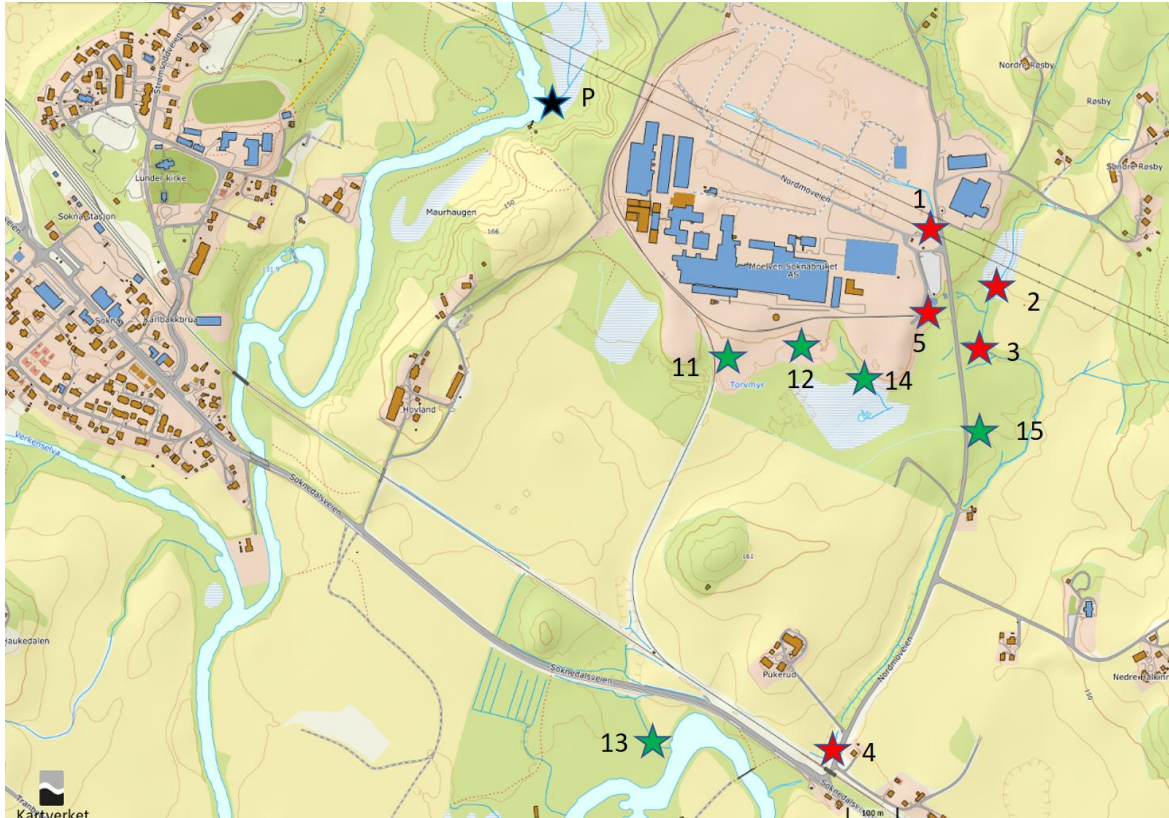
Figur 4. Oversikt over målepunkter og utslippssteder ved Sognabruket. Røde stjerner 1 – 4 viser dagens målepunkter i miljøovervåkingen.

Tabell 4. Oversikt over dagens målepunkter, forslag til nye målepunkter samt steder med utslipp, se figur 4.

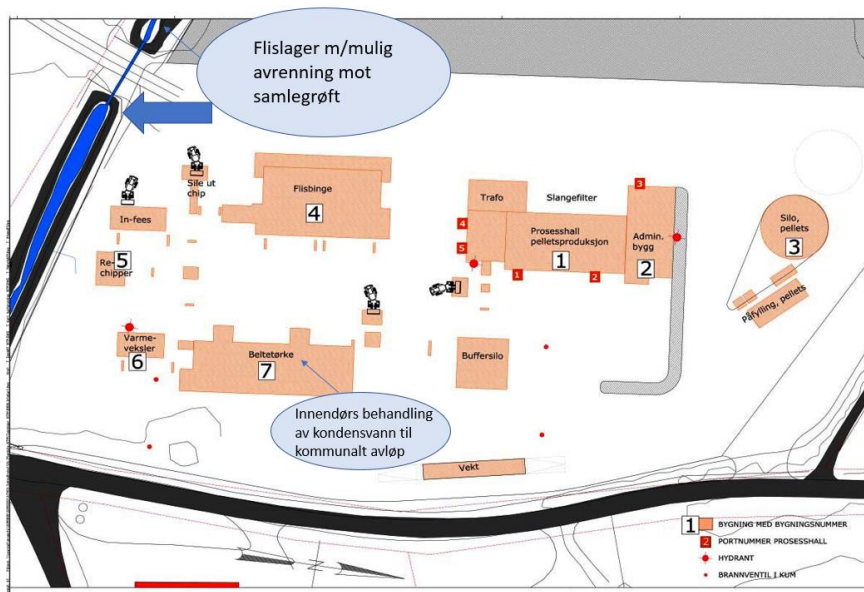
Som beskrevet over er det kun avrenning mot samlegrøft og samlerør for overvann som vil være utslipp til vann, siden kondensvann fra prosess ledes til kommunalt avløpsnett.

Figur 1 Skisse av Moelven Pellets, flislager og samlegrøft (blå)

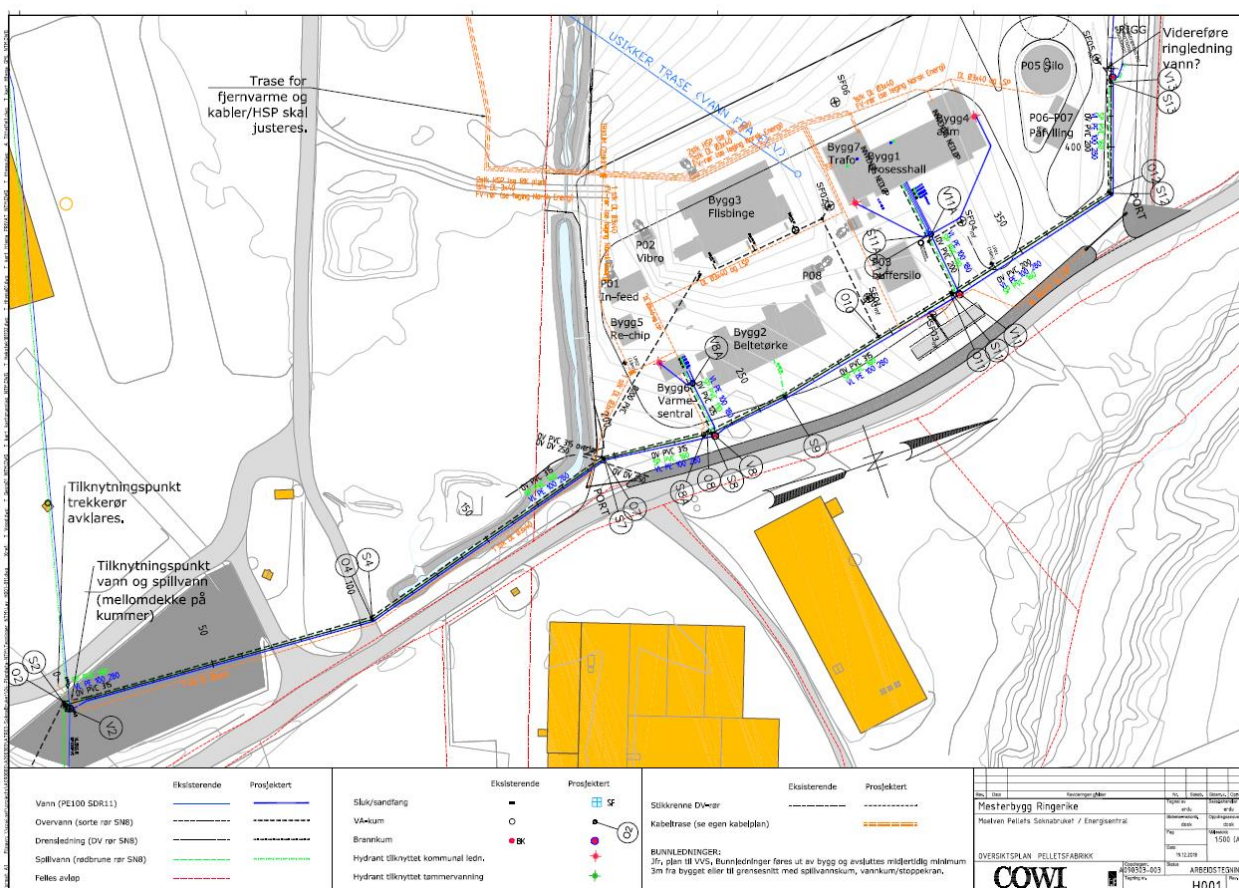
Figur 2 Oversiktsplan vannledninger Moelven Pellets, med overvann merket med svart. Felles ledning for overvann ledes mot venstre på oversiktsplanen

Det foreligger mange tegninger utarbeidet for ledningsnett for vann, men vi har lagt ved det vi mener er mest relevant. Dersom det er ønskelig med flere tegninger, oversender vi gjerne dette.
