SB555 Sotrasambandet
Bildøystraumen. Søknad om tiltak i sjø
Rapport

Denne rapporten omhandler utfylling (permanent og midlertidig), fjerning av midlertidig fylling, og peling i Bildøystraumen i Øygarden kommune.

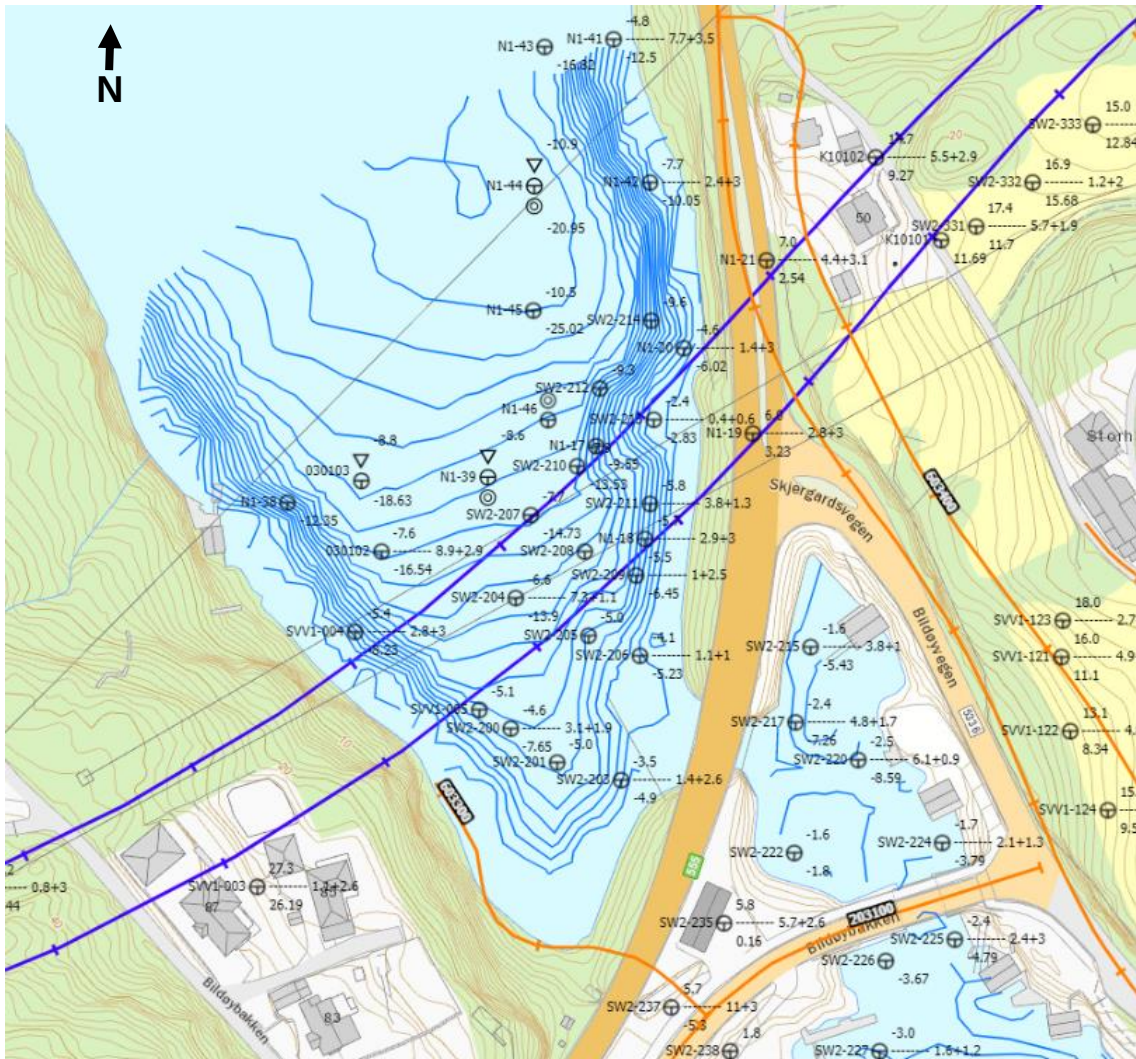
Figur 8: Orienterende bunnkoter i det planlagte tiltaksområdet i Bildøystraumen. Utklipp fra Multiconsults geotekniske GIS-modell.

Orienterende bunnkoter for tiltaksområdet er vist i Figur 8. Nord for dagens Rv. 555 øker vanndybden raskt både på øst- og vestsiden av sundet. I midten av sundet er bunntopografien flatere.

Dagens Rv 555 krysser Bildøystraumen på ei fylling med en kulvert gjennom. I denne kulverten ligger nivå av sjøbunnen på ca. kote minus 3. Nordover i sundet øker vanndybden til ca. kote minus 11 på østre side av sundet, like nord for ny bru.

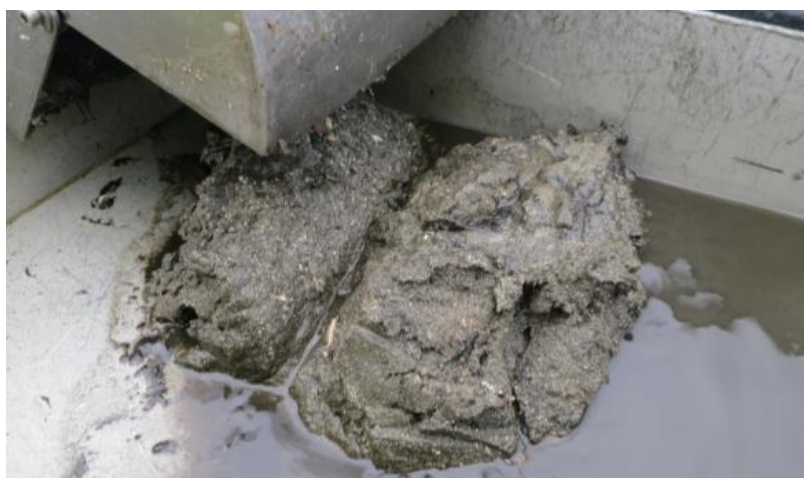
Figur 9: Bilde av hvordan sedimentene typisk ser ut i Bildøystraumen. Figuren er kopiert fra Rambøll-rapport 1131189-032 av 13.03.2015 [6].

Grabb-prøvene som ble tatt av Rambøll hadde et finstoff- og TOC-innhold som vist i Tabell 1. Resultatene viser at innholdet av sand/grovere fraksjoner (>63 µm) dominerer ved stasjon 1 (69 %), mens innholdet av silt (2-63 µm) dominerer ved stasjon 2 (76 %). Innholdet av leire (< 2 µm) er lavt ved begge stasjoner, hhv. 0,8 og 1,3 %. TOC-innholdet varierer fra 3,7 % (stasjon 1) til 9,1 % (stasjon 2). I Figur 9 er det vist et bilde av hvordan sedimentene typisk så ut i Bildøystraumen.

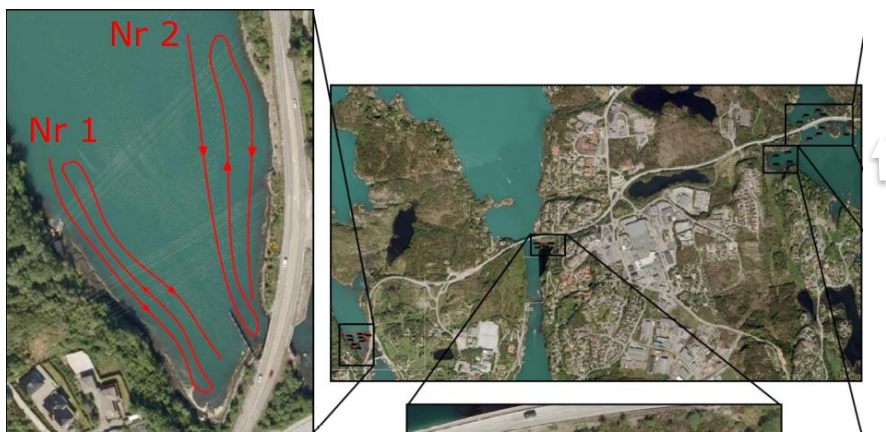
Figur 11: Kart som viser transekt for filming av sjøbunnen. Figuren er kopiert fra Rambøll-rapport 1131189-032 av 13.03.2015 [6].

I forbindelse med at Rambøll kartla marine naturtyper og undersøkte marin bløtbunnsfauna i Bildøystraumen, filmet de sjøbunnen i transekter som vist i Figur 11. I rapporten er det beskrevet følgende observasjoner for Bildøystraumen:

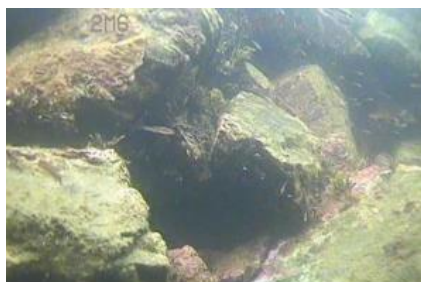
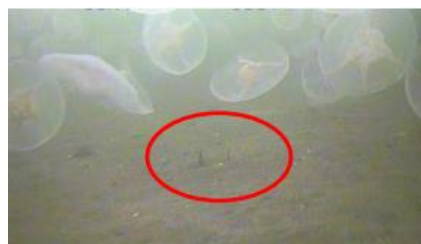
Figur 16. Typisk bilde fra området mellom 0-3 m dybde ved Straumsundet. I dette området var det steinur.

Figur 17. Typisk tareblad fra Bildøystraumen. Tarebladene var preget av begroing av trådformede alger.

Figur 18. Typisk bilde av sjøbunnen mellom 3-6 m dybde. Sjøbunnen her er en blanding av bløtbunn og hardbunn. På bildet har makroalger slått seg til på steiner, mens områdene rundt er bløtbunn. Bildet viser at mye død plantemateriale sedimenteres og akkumuleres på sjøbunnen.

Figur 19. Sjøbunn fra det dypeste området (7-11 m dybde). Bildet gir et inntrykk av hvordan sjøbunnen typisk så ut i dette området. Bløtbunnen var mindre begrodd enn grunnere områder og hadde spredt forekomst av rørdannende børstemark (rødt omriss).

Figur 12: Oppsummering av resultatene fra undervannsfilmningen. Figuren er kopiert fra Rambøll-rapport 1131189-032 av 13.03.2015 [6].

Undersøkelsen konkluderer med at det ikke ble observert rødlistede eller fremmede arter i det undersøkte området i Bildøystraumen. Det ble heller ikke observert rødlistede naturtyper eller prioriterte naturtyper. Resultatene fra undervannfilmingen er oppsummert i Figur 12.
