► Grunnlag for søknad til Statsforvaltaren i Vestland

Innseiling Florø

Oppdragsnr.: 5202376 Dokumentnr.: RIM03 Versjon: J01 Dato: 2021-02-23

Kystverket har engasjert Norconsult for å utarbeide grunnlag for søknad til Statsforvaltaren i Vestland om løyve til tiltak i sjø, i forbindelse med planlagt utdypningstiltak ved innseiling Florø ned til -19,3 meter over en farledsbredde på 140 meter.

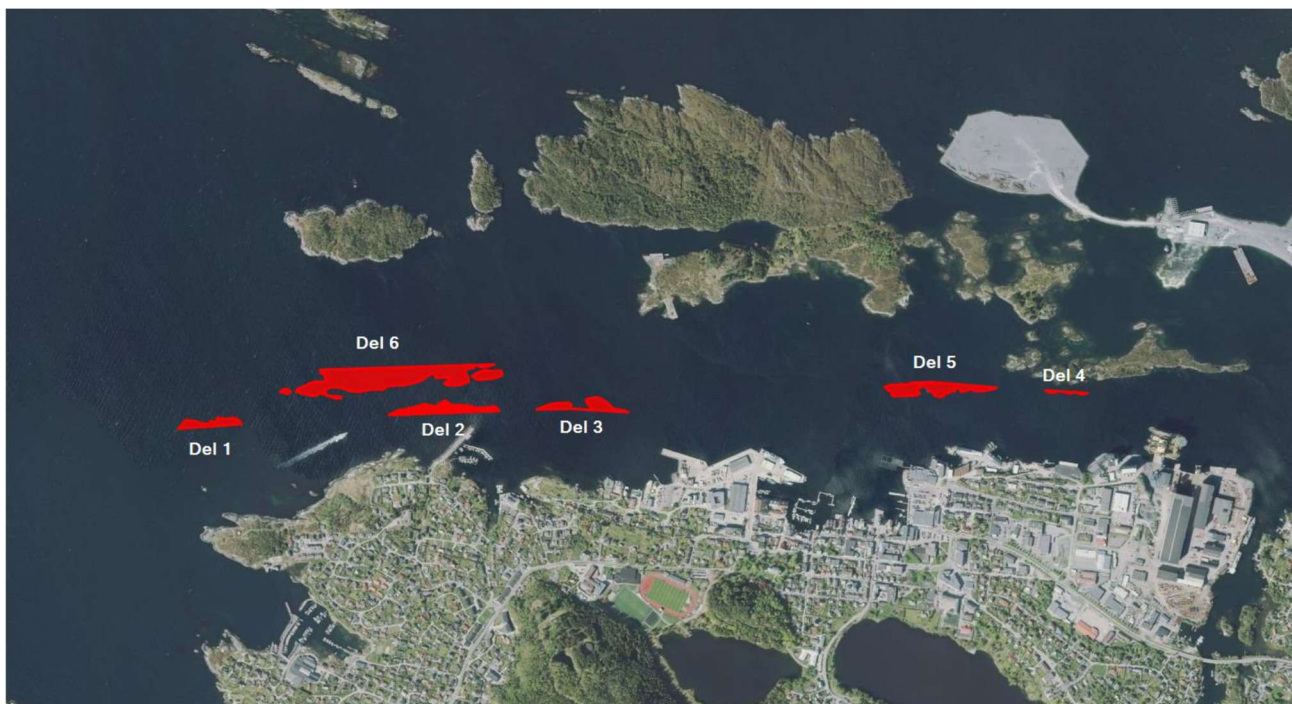
Figur 1 Planlagte utdypningsområder for innseiling Florø (del 1 - 6).

Foreliggende søknad gjelder tiltak om mudring og undervannssprenging. Planlagt utdypningstiltak innebærer utdypning til -19,3 meter over en farledsbredde på 140 meter ved innseiling Florø i Kinn kommune. Tiltaket medfører uttak av totalt ca. 118 300 pfm³ masser¹ over et areal på ca. 47 500 m². Utdypningsområdene er delt inn i 6 delområder, som oppsummert i tabell 1 og vist på kartskisse i figur 1. Massene er planlagt å levere til Kinn kommune til bruk for ulike utfyllingsformål. Størrelser på tiltakene i hvert delområde er nærmere beskrevet i kap. 2.2. I tillegg er det planlagt etablering av en ny navigasjonsinnretning (HIB- hurtigbåtmerke med indirektebelysning på betongfundament), samt rivning og reetablering av 3 HIB-er for å tilpasse den nye farledskorridoren.

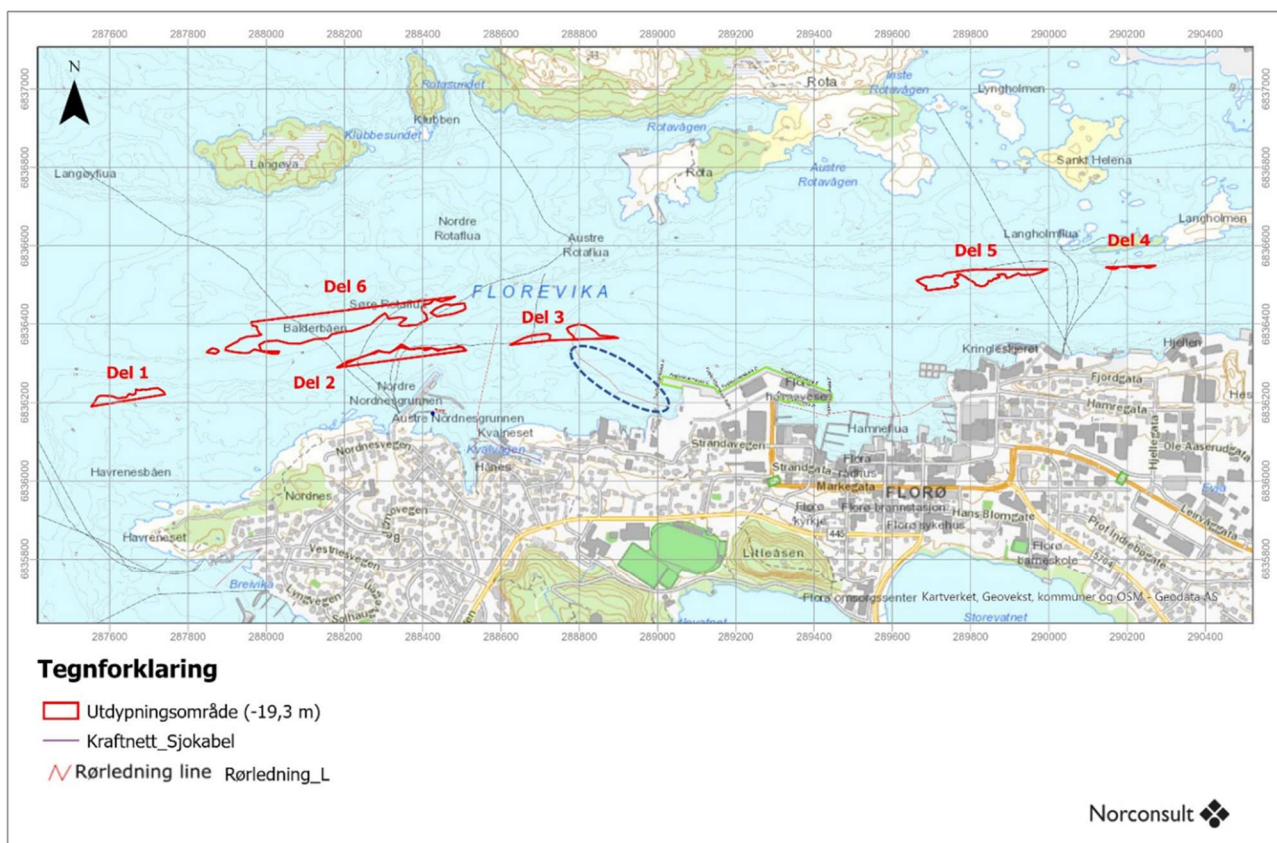
Figur 3 Oversikt over kabler og sjøledninger registrert på NVE sin WMS for nettanlegg. Kystverket er eier av samtlige kabler bortsett fra VA-ledningen som er avmerket med stiptet blå sirkel. Kartgrunnlag: NVE.

Det er i WMS over nettanlegg fra NVE registrert sjøkabler og -ledninger innenfor tiltaksområdene [5], som vist i figur 3. Samtlige kabler tilhører Kystverket, bortsett fra utløpet til VA-ledningen som er markert med stiptet blå sirkel. Det er også registrert et forankringspunkt til slaktermerden som tilhører Slakteriet AS som kommer i konflikt mellom utdypingstiltaket i delområde 5. Det skal etableres kontakt med eier av VA-ledning og Slakteriet AS for å avklare tiltak for å motvirke skader på de berørte objektene.

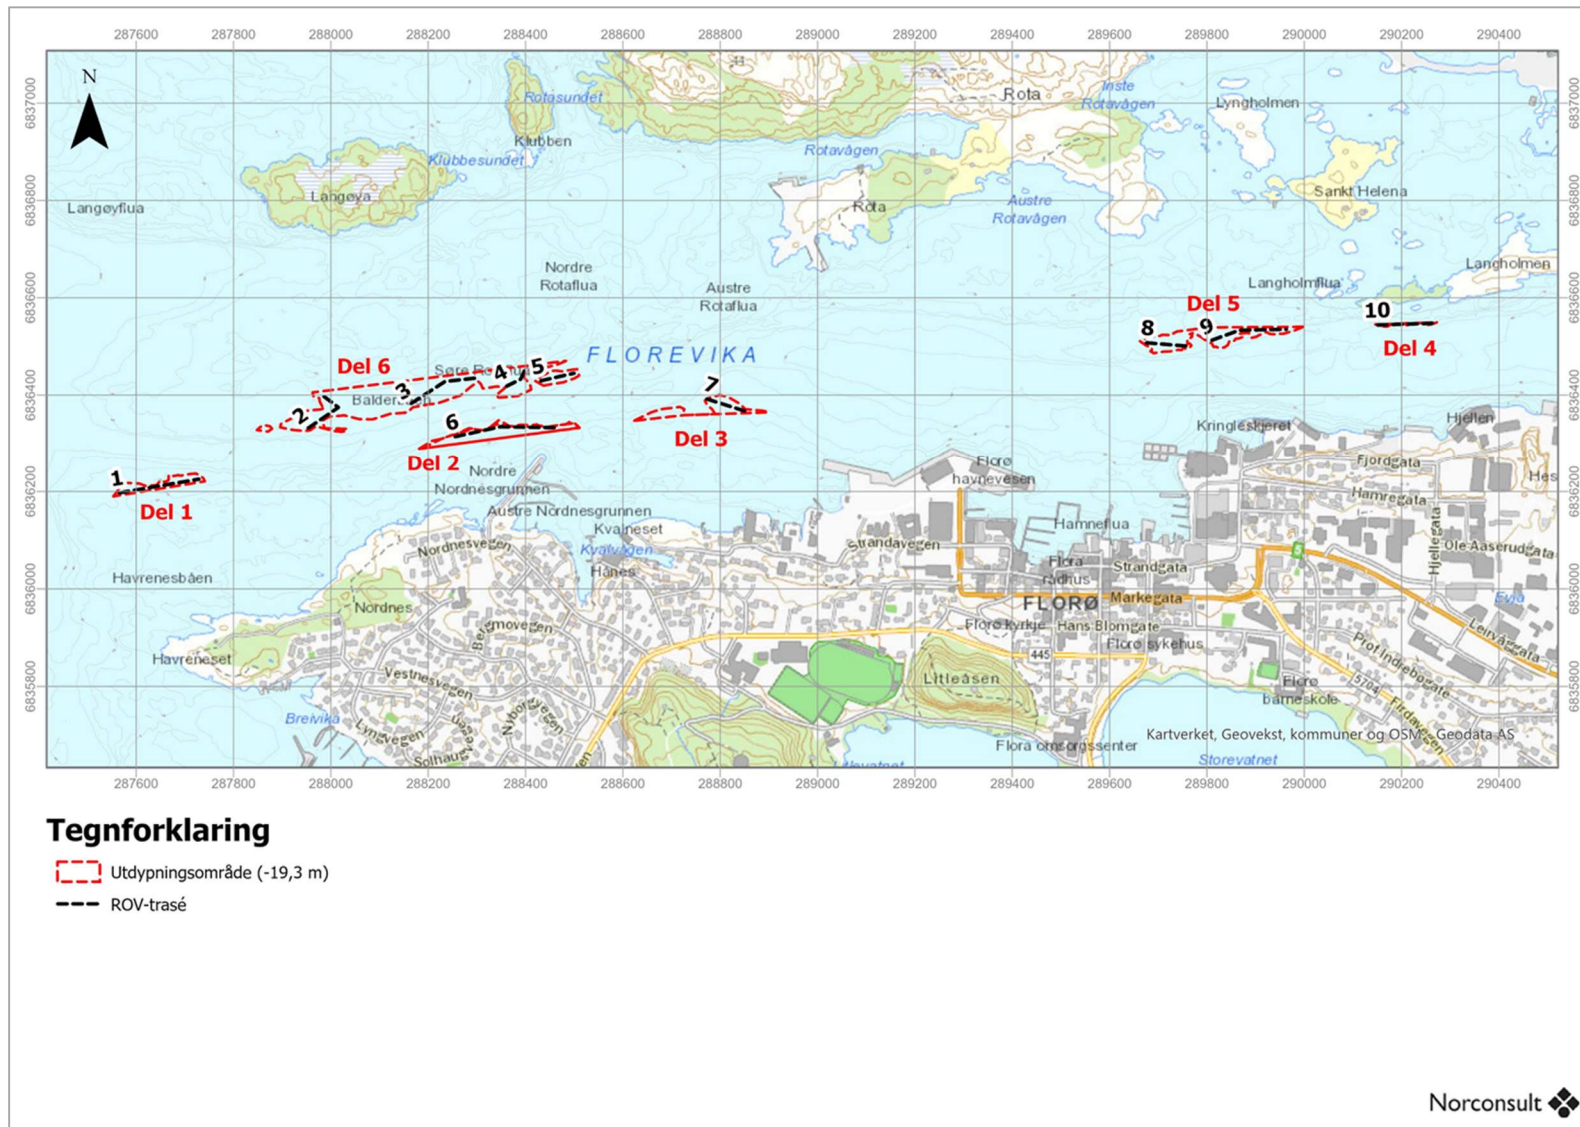
Figur 6 Oversikt over undersøkte ROV-traséer i planlagte utdypningsområder i innsailing Florø.

Grunnforhold i sjøbunnen som berøres av tiltaket er undersøkt via geotekniske undersøkelser i 2012 og 2018 [8] [9], miljøtekniske sedimentundersøkelser i 2012 og 2020 [10] [1], samt ROV-kartlegging i 2020 [11]. Undersøkte ROV-traséer er vist i figur 6. Utover dette er det gjort vurderinger av bunnforholdene gjennom Kystverkets kart over batymetrien i tiltaksområdene, og som ligger til grunn for vurderingene. Resultater fra geotekniske undersøkelser i 2018 og ROV-undersøkelse i 2020 er sammenstilt i kartskisser i figur 7 - figur 9. Områder med bart fjell og løsmasser fra geoteknisk undersøkelse i 2012 og boreundersøkelse i 2018, samt områder med løsmasser og stein fra ROV-undersøkelse i 2020, er georeferert til kart i ArcGIS via figurer fra respektive rapporter [8] [9] [11]. Det gjøres oppmerksom at det i 2015 ble utført utdypningstiltak i områdene med berg og løsmasser i 2012. Resultatene er likevel tatt med for å vurdere bunnforhold i områdene. Samtlige undersøkelser viser at tiltaksområdene domineres av eksponert fjell og mindre lommer med løsmasser. Dette ble også bekreftet gjennom flere tomme grabbhugg i miljøteknisk sedimentundersøkelse utført i 2020 [1]. Løsmassene er hovedsakelig grov skjellsand [11]. De største løsmassemekthetene innenfor tiltaksområdene er registrert i vestlige ende og i en fordypning i østlige del av delområde 6. Borepunktene er lokalisert på hhv. -19,5 og -19,2 m [9], noe som tilsier at ca. 20 cm og 10 cm løsmasser skal fjernes fra disse lommene med løsmasser.

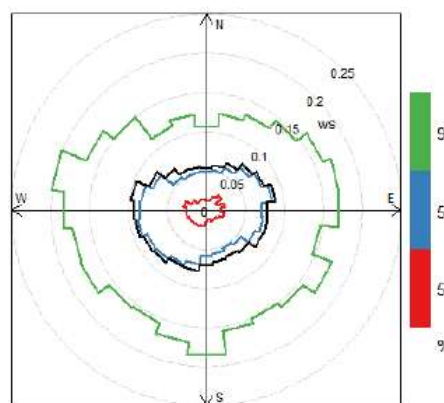
Figur 15

Målestasjon St. 1: Strømrører som viser sektorvis gjennomsnittstrømhastigheter i ulike retninger (svart linje). 5 %-, 50 %- og 90 %-persentil er vist med hhv. rød, blå og grønn farge.

Strømrører som viser sektorvis gjennomsnittstrømhastighet målt ved vanddyb 12 m og 20 m ved målestasjon St. 1 og St. 2 er vist i hhv. figur 15 og figur 16, og strømhastigheter til alle retninger for utvalgte vanddyb for begge stasjonene er vist i tabell 9. Strømrørerne viser minimum hastighet (5 % persentil), medianhastighet (50 % persentil) og maksimum hastighet (90 % persentil). Resultatene viser at strømrørning og -hastighet varierer med vanddybet. De høyeste strømrørstyrkene er målt på 12 m dyp ved begge stasjonene, med medianhastigheter på 0,11 og 0,14 m/s ved hhv. St. 1 og St. 2, som vist i tabell 9. Ved 20 m dyp er medianhastigheten målt til 0,07 m/s for begge stasjonene [15]. Retningen til de høyest målte strømrørstyrkene på 12 m dyp veksler mellom nordvest og sørøst ved begge stasjonene. Det er også målt veksling i strømrørning til høyeste hastigheter mellom nordvest og sørøst på 20 m dyp ved St. 2, men noe mindre tydelig retning på 20 m dyp ved St. 1. Sistnevnte kan skyldes at St. 1 ligger lenger vest og er mer eksponert for åpne sjøområder. Overflatelaget er sannsynligvis påvirket av værforhold (vind) i større grad enn dypere vannmasser. Det vises til Rambølls rapport om strørmålinger i Florevika for nærmere beskrivelse om dominerende strømrørninger og -hastigheter [15].

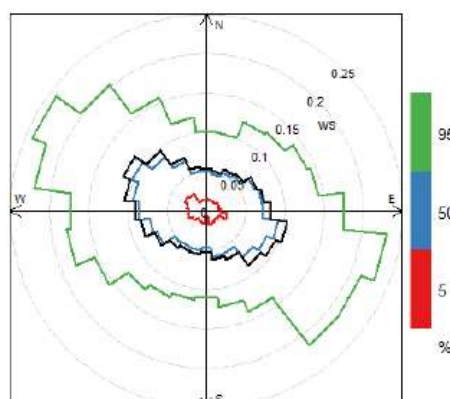
Figur 16 Målestasjon St. 2: Strømroser som viser sektorvis gjennomsnittstrømhastigheter i ulike retninger (svart linje). 5 %-, 50 %- og 95 %-persentil er vist med hhv. rød, blå og grønn farge.
