Redegjørelse av undersøkelser fra snødeponiene

Bakgrunn

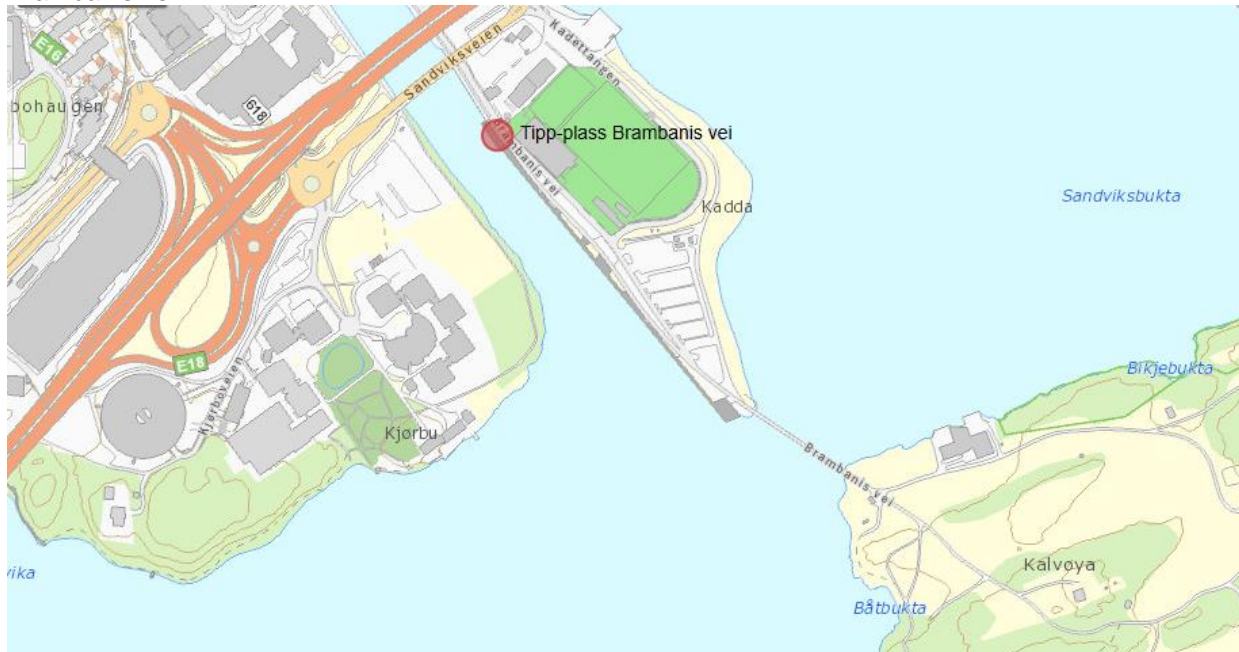
Figur 2 Snødeponiet i Brambanis vei

Snøen som tippes fra Brambanis vei, tippes direkte ut i Sandvikselva, i utløpet, fra Rigmorkaia. Området ligger i tidevannspåvirket område, og det er et bobleanlegg ved Rigmorbrygga og et lite stykke nedstrøms.

Nedre del av Sandvikselva, og spesielt området ved og rett nedenfor Rigmorbygga er betydelig påvirket av propellturbulens. Midlere vanddyb er ca 3 m. Det er populære badeplasser i området. Vannføringen i Sandvikselva må kunne karakteriseres som stor. Elva er en typisk flomelv, og vannføringen i Sandvikselva varierer fra ca 60 000 l/s ved middelflom vår og høst, til ca 1000 l/s ved lav sommervannføring. Store mengder partikler fraktes årlig ut med elva og avsettes i sandige banker i munningen mot syd og vest. Sandvikselva er det største vassdraget i Oslo og Akershus som renner ut i Oslofjorden. Det er kort avstand fra tipp-plassen til sjøen. **Error! Reference source not found.** viser beliggenheten av tipp-plassen i Brambanis vei.
