Søknad om tillatelse til behandling av jord med fremmede invaderende arter

Envir AS søker med dette om varig tillatelse til å ta imot og behandle jord med fremmede skadelige arter ved vårt anlegg i Simonsviken, Bergen kommune. Envir AS har i dag en midlertidig tillatelse etter forurensningsloven til å ta imot, mellomlagre og varmebehandle jord med fremmede skadelige arter. Tillatelsen er gyldig frem til 31. desember 2022 (Vestland S. i., 2021). Tillatelsen ble gitt i forbindelse med forskning og utprøving av Envir AS sin metode for sanering av biologisk forurenset jord slik at jorden kan gjenbrukes som en ressurs og ikke trenger å leveres til deponi. Envir AS kan nå dokumentere at metoden fungerer og jorden som behandles blir helt fri for fremmede arter og kan igjen inngå i kretsløpet.

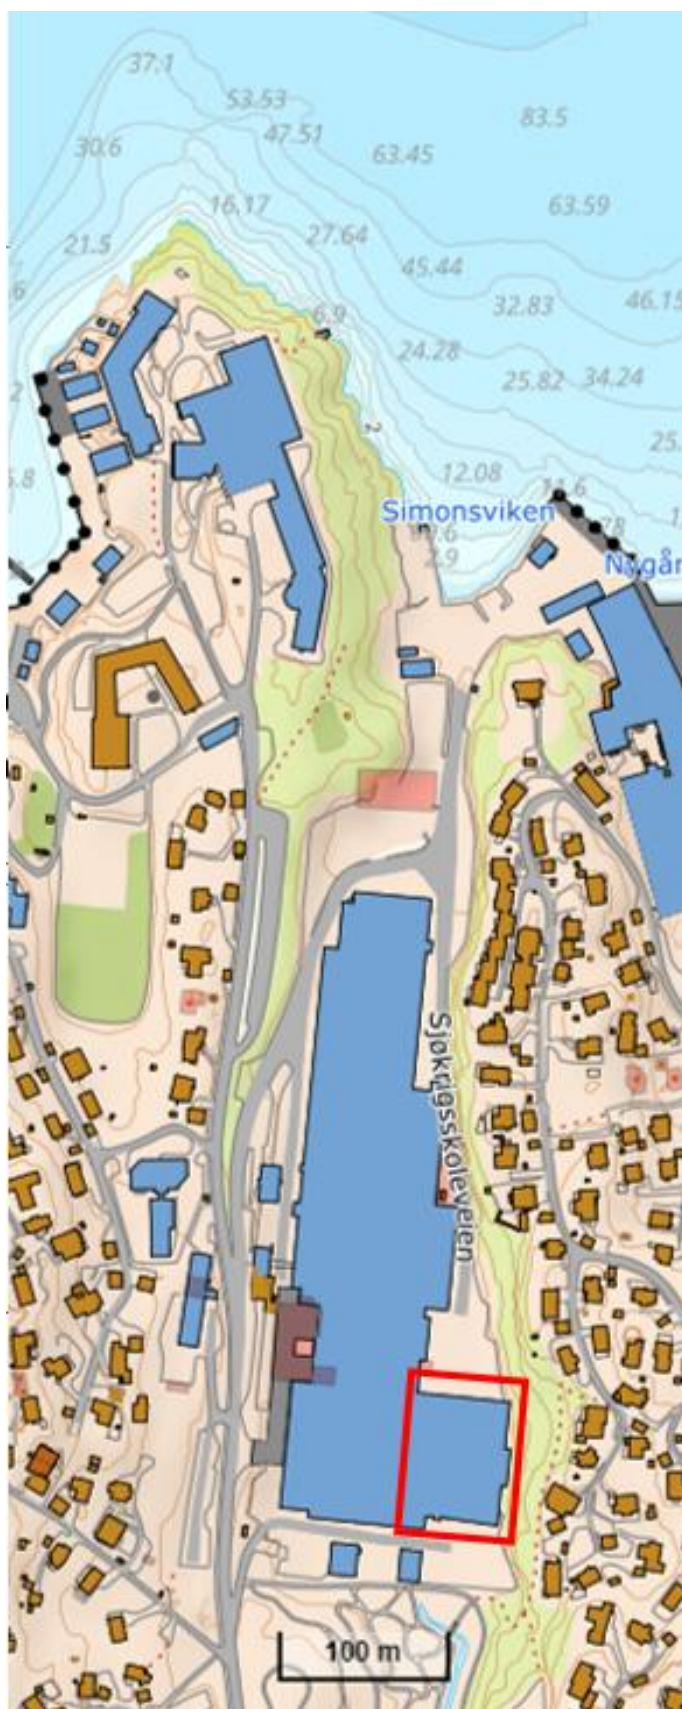
Figur 2: Oversiktskart Simonsviken Næringspark. Rødt rektangel viser hvor jordbehandlingsanlegget er plassert.

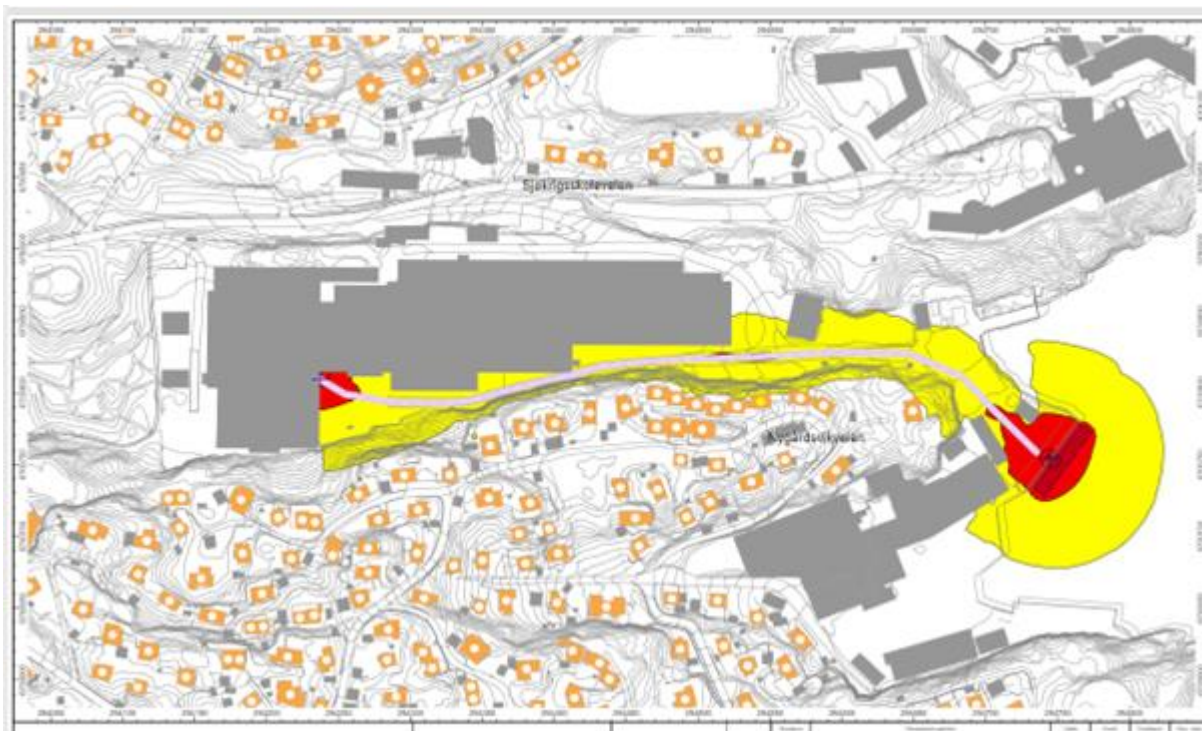
Figur 7: Støysonkart ved lasting av båt, område markert med gult >55 dB, markert med rødt >65 dB (Sweco, 2017).

Sweco AS har utført støymodellering for Envir AS sin drift i Simonsviken. Nedenfor i Figur 6, er støyen for driften inne i hallen modellert. I Figur 7 er transport av masser fra hallen og ned til kaien for uttransportering på båt modellert.

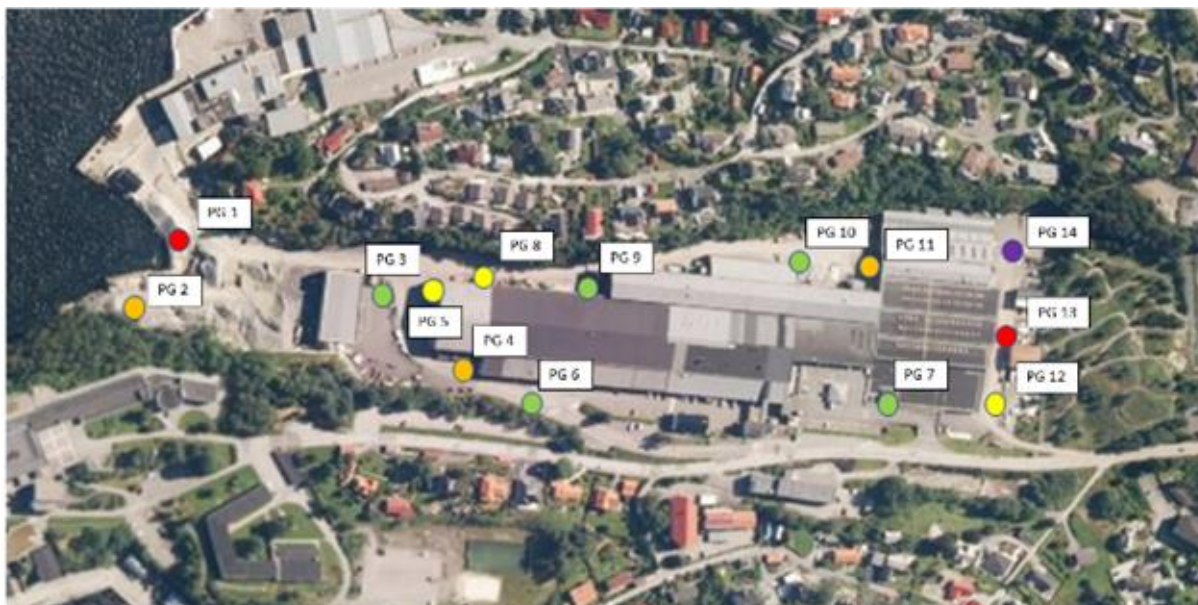
Figur 8: Oversikt prøvepunkter, fargelagt etter høyeste påviste tilstandsklasse (Multiconsult, 2008).

I Figur 8 er prøvepunktene inne på industriområdet avmerket og punktene er fargelagt etter høyeste påviste tilstandsklasse. Punktet PG 14 er fargelagt lilla da det overskrider øverste grenseverdi for tilstandsklasse 5. Analyseresultatene for jordprøvene er sammenstilt nedenfor i Tabell 5 og Tabell 6 og er fargelagt etter tilstandsklasser gitt i Miljødirektoratets veileder TA 2553/2009 *Helsebaserte tilstandsklasser for forurenset grunn* (Miljødirektoratet, 2009).
