Tittel: ADVARSEL - Kan inneholde virus! Søknad mudring, fylling, nyttiggjøring Reineholmen, Ballstad

SØKNAD OM MUDRING, DUMPING OG UTFYLLING I SJØ OG VASSDRAG

DATARAPPORT MILJØTEKNISK SEDIMENTUNDERSØKELSE

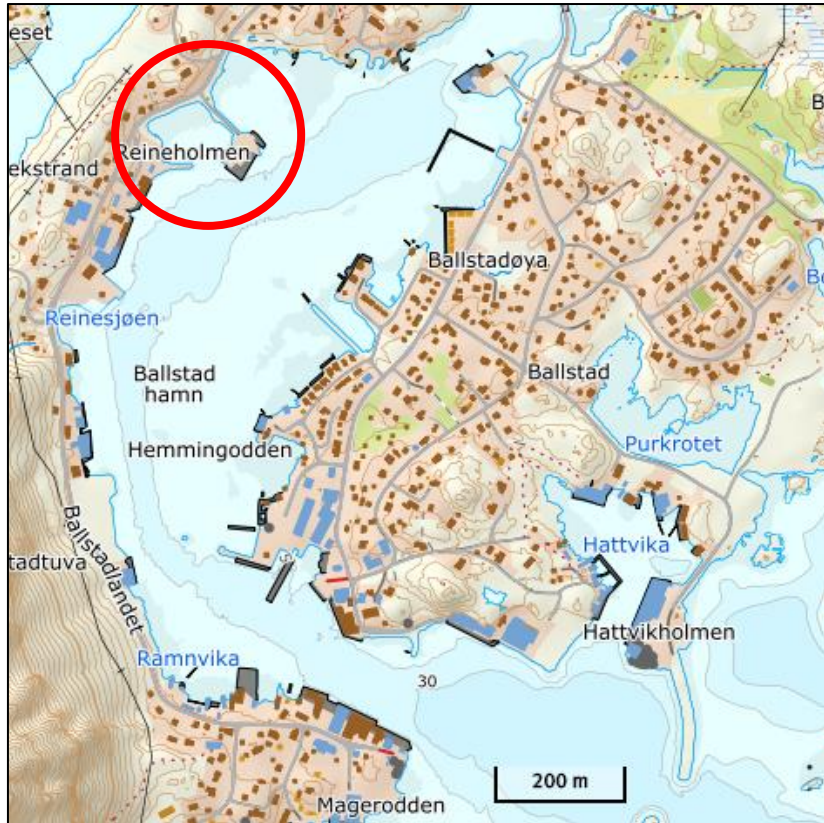
Figur 1. Tiltaksområdet ved Reineholmen, der det planlegges etablering av landområde i sjø, er markert med rød sirkel. Kilde: norgeskart.no, august 2019.

Tiltaksområdet er lokalisert ved Ballstads indre havn i Vestvågøy kommune, Lofoten (Figur 1). Totalt tiltaksareal på sjøbunnen er ansett å være 12 000 m² (Figur 2). Eksisterende molo skal ikke fjernes. Se reguleringsplan, Figur 3.

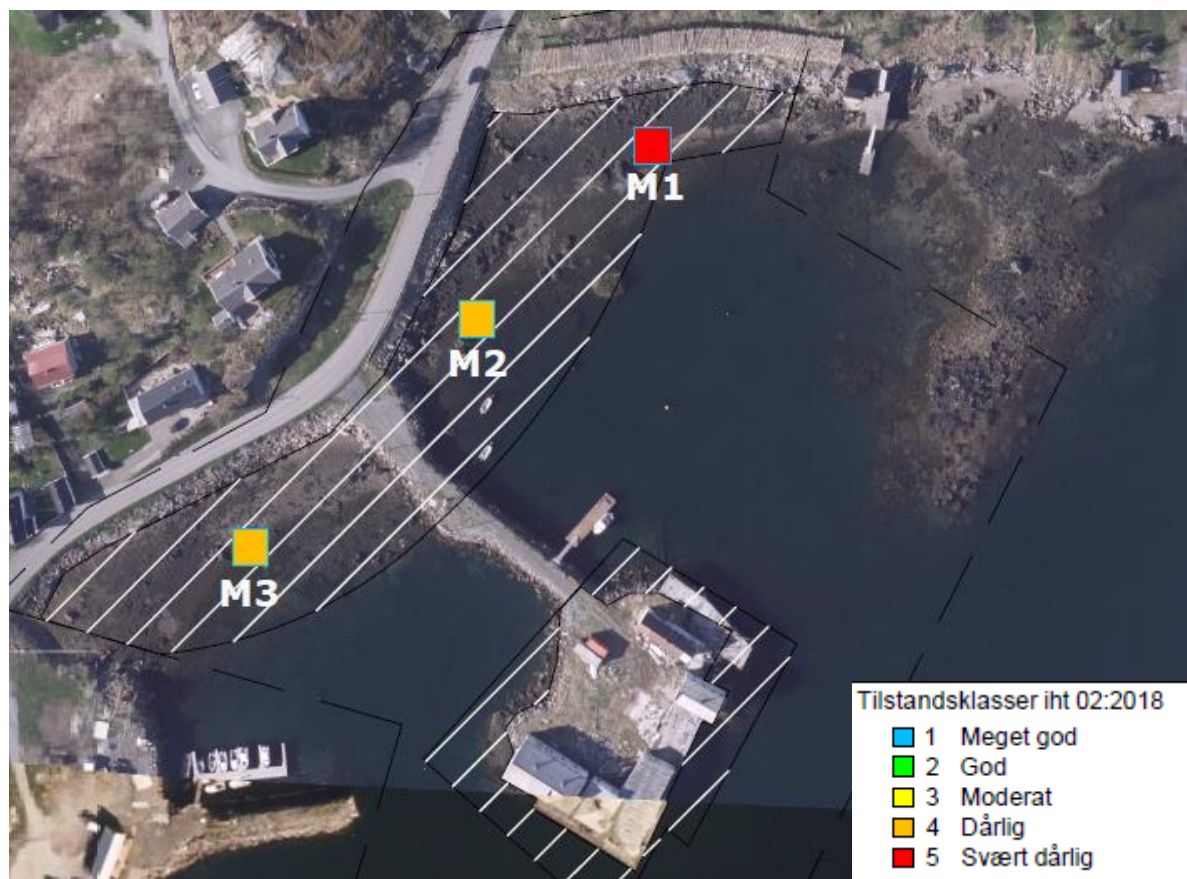
Figur 5. Betegnelse og posisjoner for sedimentprøver, markert med høyeste tilstandsklasse (forvaltningmessig for TBT). Kilde: norgeskart.no, modifisert.

Tabell 1. Koordinater (WGS 84, UTM-sone 33) for sedimentprøvetaking ved Reineholmen.

Stasjon	UTM33	
	X	Y
M1	438976	7552335
M2	438926	7552295
M3	438862	7552243

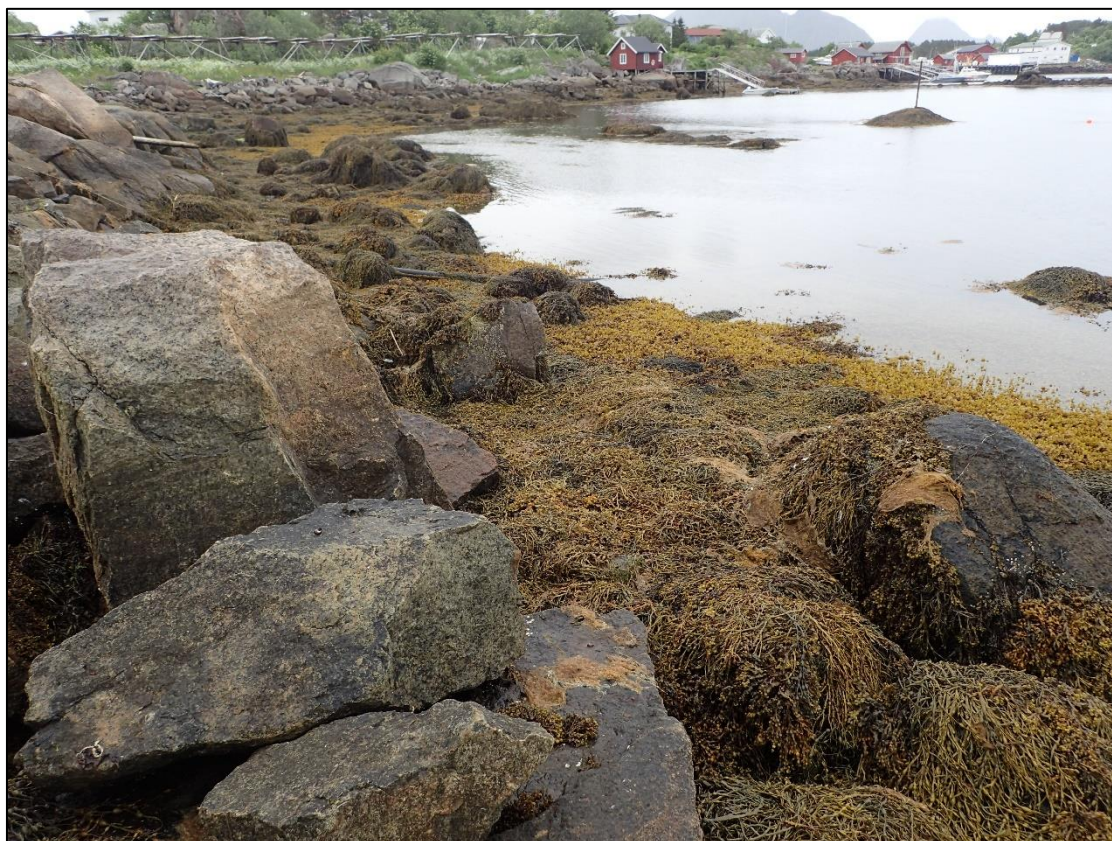
Figur 6. Det var litt vanskelig å ta prøver på grunn av bunnforholdene. Foto: Tony H. Johansen 21.06.19

Det ble observert mye tang ved alle stasjonene (Figur 6). Ved stasjon M1 og M2 var adkomsten vanskelig, og det var en vond lukt av sedimentet (mulig svovel/hydrogensulfid). Sedimentet hadde mørk farge ved disse stasjonene. Det ble observert en strømkabel/utslippsledning ved stasjon M1, Figur 7 (høyre bilde).

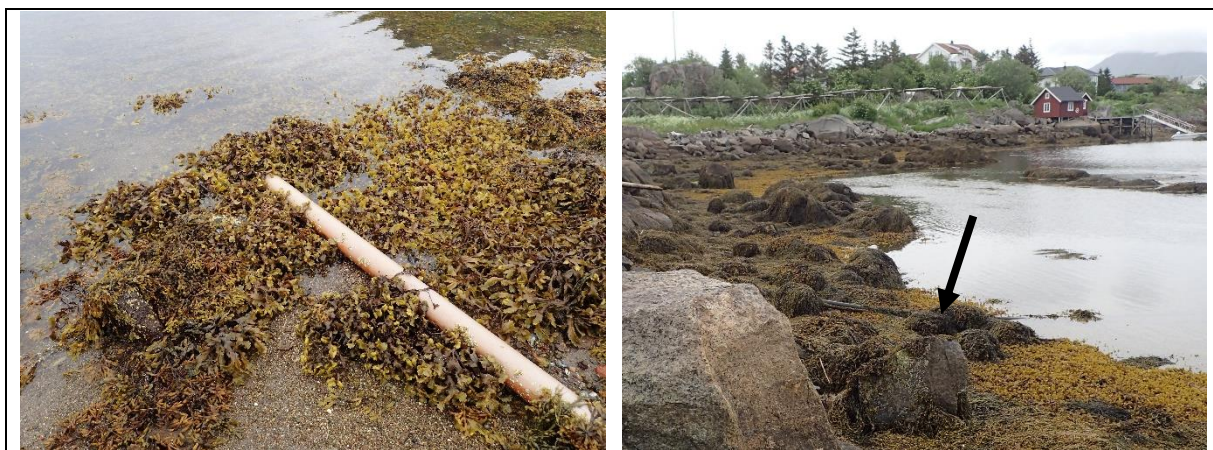
Figur 7. To utslippsledninger som går ut i fjæra ble notert. Foto: Tony H. Johansen 21.06.19

Ved stasjon M3 var det mye stein i tillegg til mye tang. I nærheten av M3 ble det registrert to utslippsledninger som går ut i fjæra, en for gråvann fra husene ovenfor, den andre av ukjent opphav (Figur 7). I nærheten ligger en småbåthavn (for 6 til 8 båter), ca. 50 m unna stasjonen. Det var her ingen lukt av sedimentet. Mye skjell ble notert.

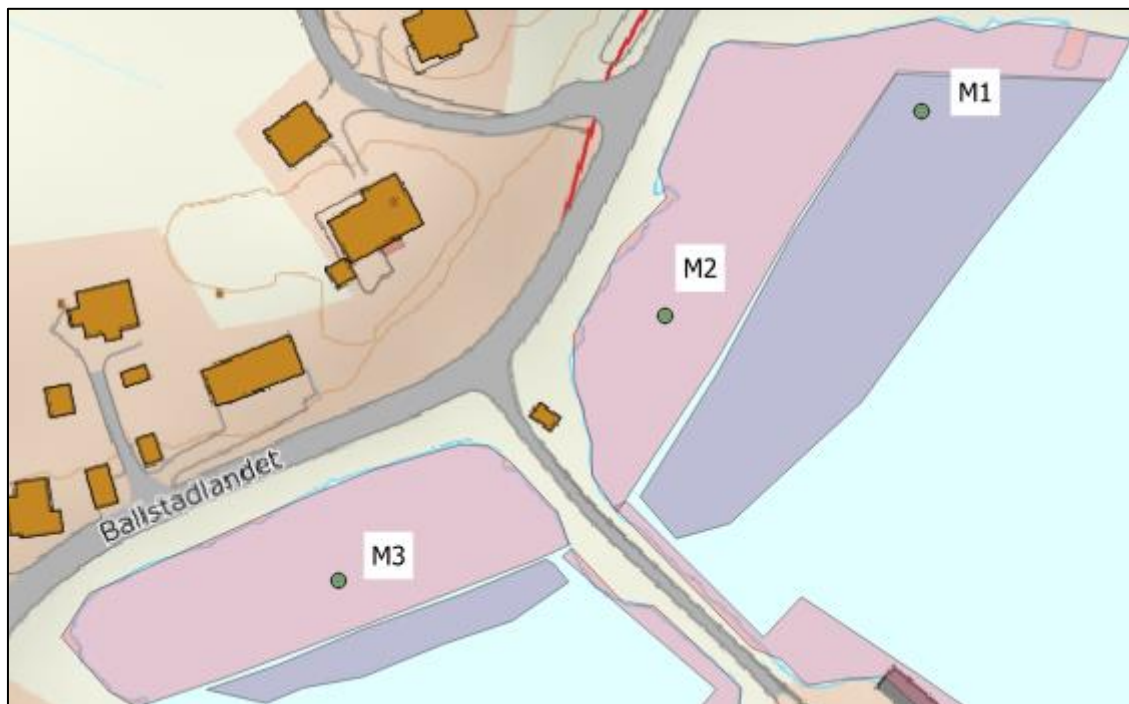
Figur 1. Reineholmen med område for mudring (lilla) og fylling (rosa). Prikker er stasjoner for uttak av sedimentprøver. Kilde: norgeskart.no og Jonassen Maskin og Transport AS.

Reineholmen er plassert lengst in i Ballstad havn i Vestvågøy kommune. Mudringsområdet er plassert i direkte forbindelse med fyllingsområdet (Figur 1). For mer informasjon om tiltaket vises til «Reineholmen 1250035131 - Søknadsskjema om mudring, dumping og utfylling».
