SØKNADSSKJEMA

- MUDRING I SJØ OG VASSDRAG
- UTFYLLING I SJØ OG VASSDRAG
- DUMPING AV MASSER I SJØ OG VASSDRAG

| Tittel på søknaden/prosjektet (med stedsnavn) | Kjøllefjord Fiskerihavn – Moloer ytre havn | |

Innseiling Kjøllefjord
 Molo nord og sør
 Oversiktskart

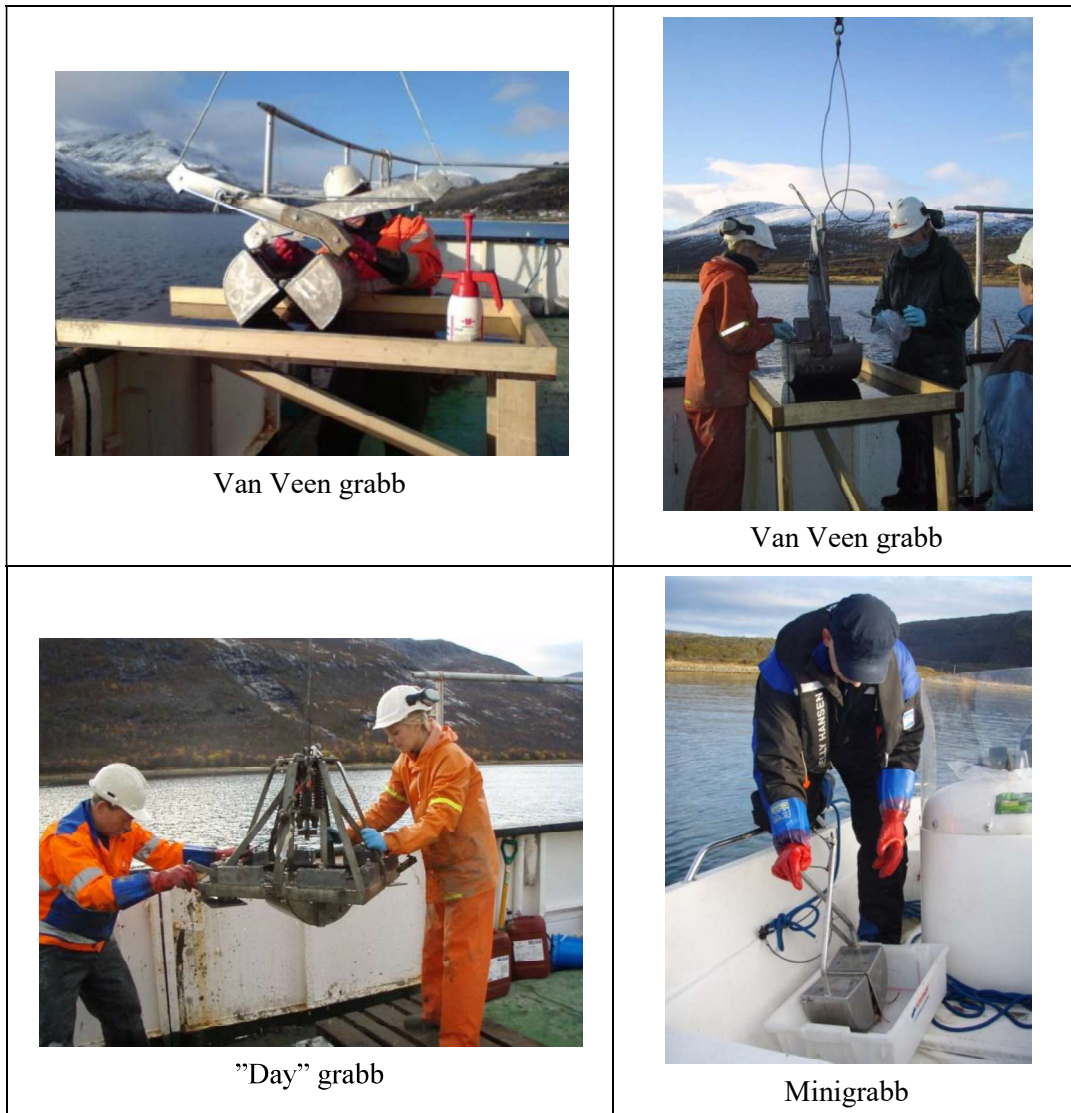
Figur 1 Standard Van Veen grabb med "inspeksjonsluker" hvor prøver blir tatt ut, "day" grabb på stativ og håndholdt minigrabb.

Van Veen grabben er laget av rustfritt stål med åpent areal (prøvetakingsareal) på ca. 1000 cm² (33x 33 cm). Det er to "inspeksjonsluker" på overflaten hvor prøvene blir hentet ut (figur 1). Fra grabbprøven blir det tatt ut delprøver med rør av pleksiglass, ø50 mm. Arealet av prøve-sylinderen tilsvarer 2 % av grabbprøvens areal.

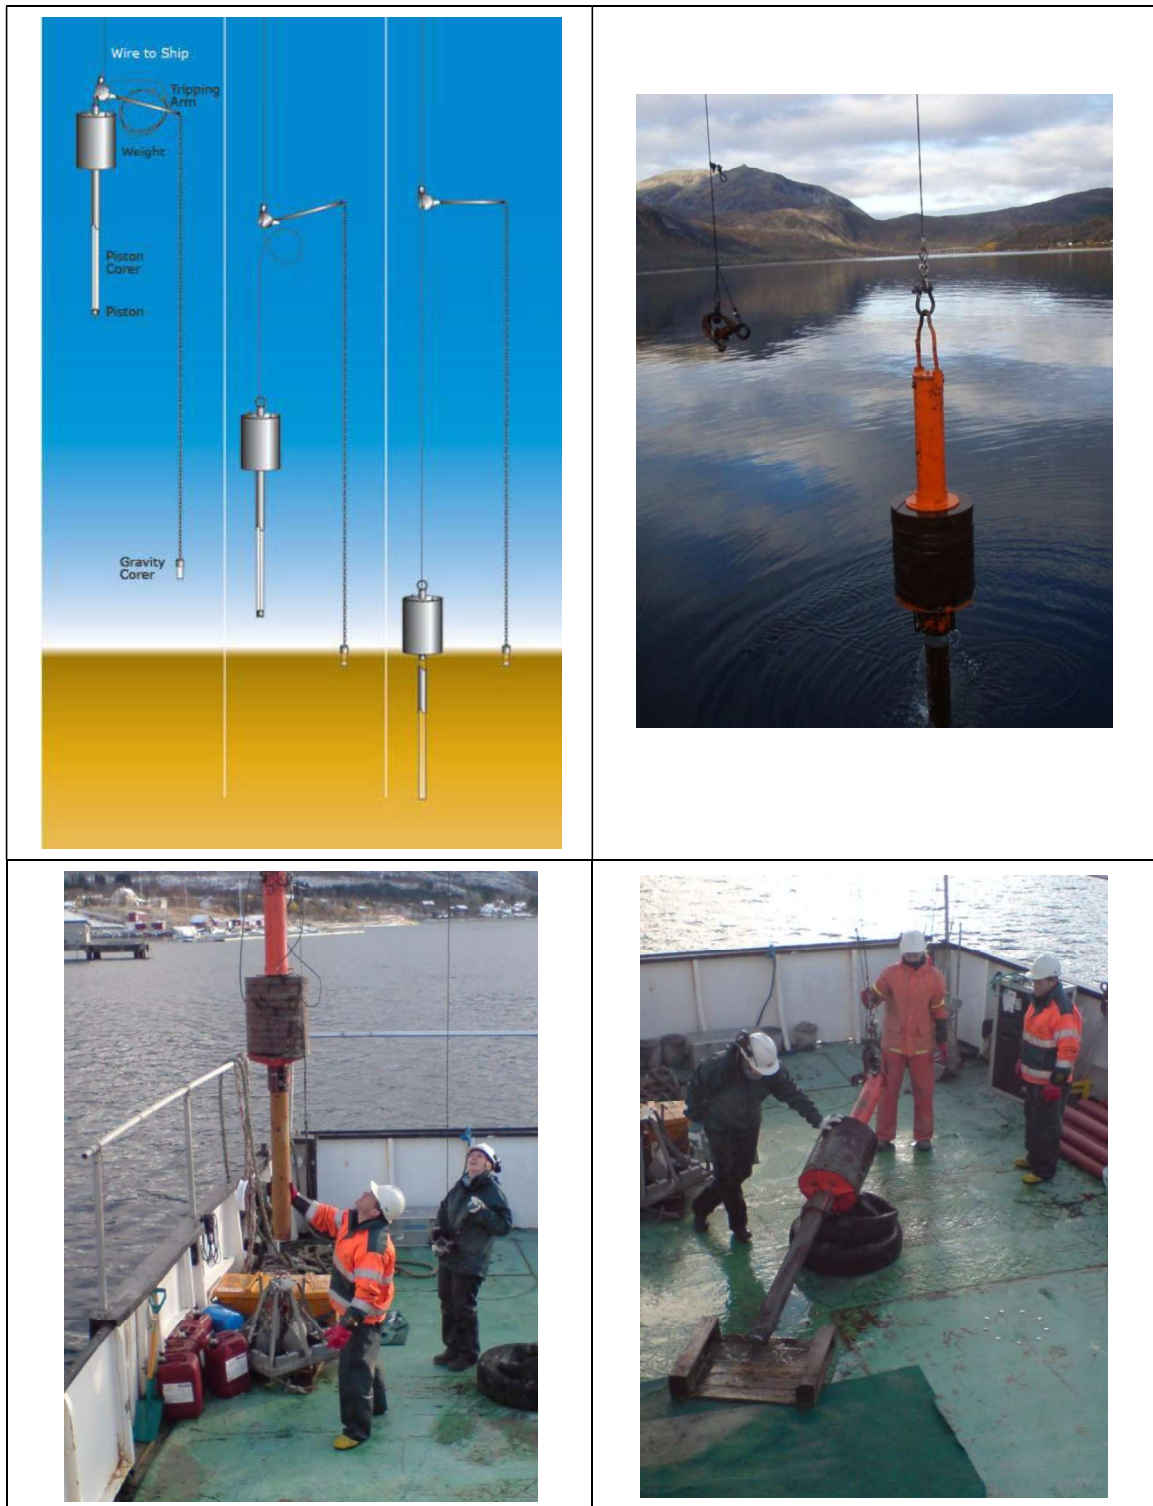
Figur 2 Prinsippskisse for prøvetaking med "pistoncorer". Multiconsults "pistoncorer" i bruk.

Multiconsult disponerer en tyngre fallprøvetaker – ”piston corer” – for innsamling av lengre kjerneprøver i sedimenter med høyt finstoffinnhold. Prøvetakeren tar uforstyrrede kjerneprøver i lengder på inntil 4 m med diameter 110 mm. Prøvene skjæres inn i egne foringsrør for senere åpning og behandling på laboratoriet. Prøvetakeren kan tilpasses med lodd til ønsket vekt, totalt 400 kg, og utløses av pilotlodd i forhåndsbestemt høyde over bunnen (prinsippskisse figur 2). Utstyret er meget godt egnet til rask prøvetaking i områder hvor det ønskes innsamlet prøver gjennom større dybder i sedimentsøylen, og slik det er forutsatt i retningslinjene for mudringssøknader.

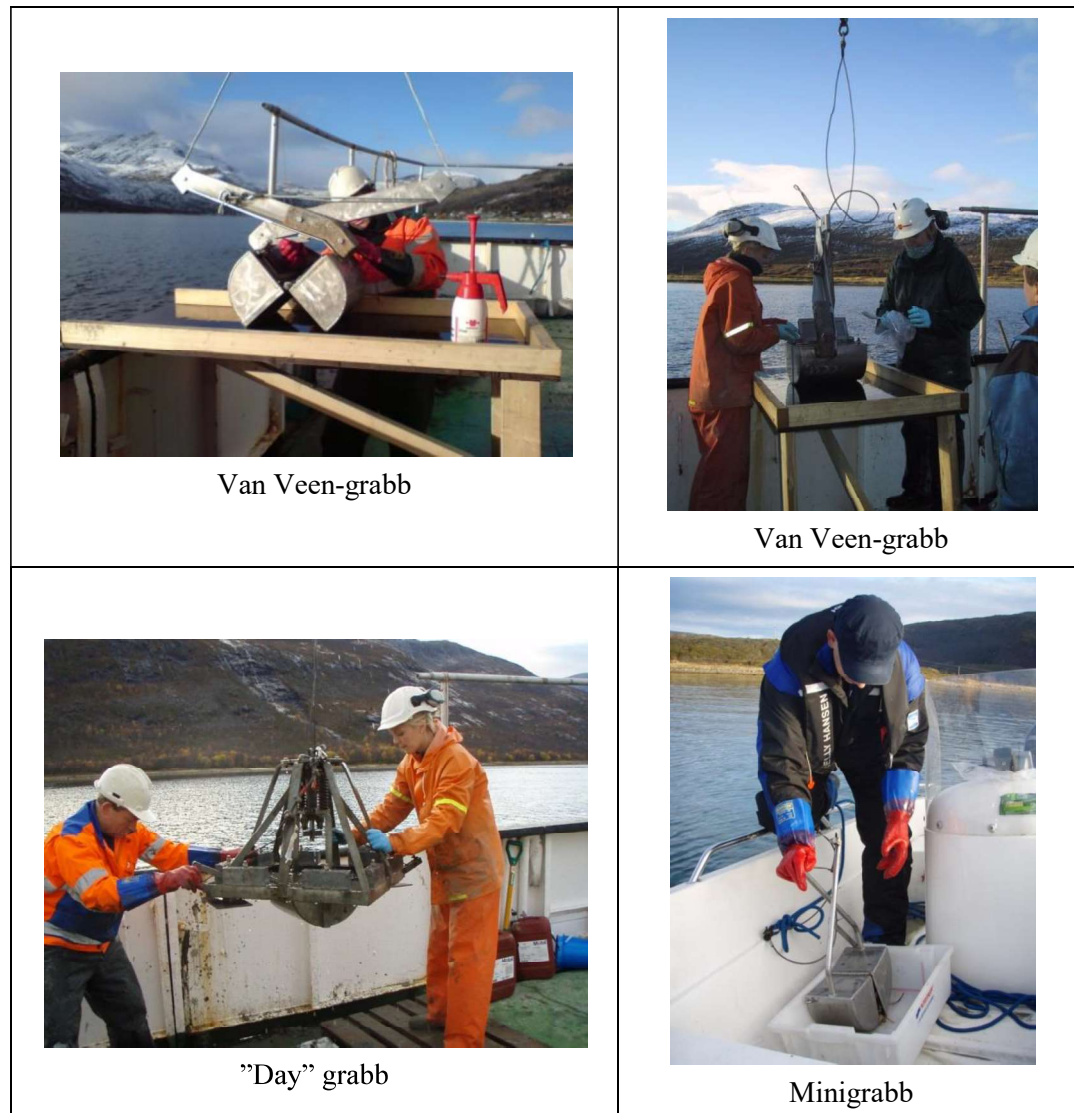
Figur 2 Standard van Veen-grabb med «inspeksjonsluker» hvor prøver blir tatt ut, «day» grabb på stativ og håndholdt minigrabb.

Multiconsult har flere standard van Veen-grabber og minigrabber i tillegg til en større grabb på stativ («day» grabb). Prøveinnsamling kan utføres med en av disse grabbene, avhengig av bunnforhold og tilgjengelighet for prosjektet. Grabbene er vist i figur 2.

Van Veen-grabben er laget av rustfritt stål med åpent areal (prøvetakingsareal) på ca. 1000 cm² (33 cm x 33 cm). Det er to «inspeksjonsluker» på overflaten hvor prøvene blir hentet ut (figur 2). Fra grabbprøven blir det tatt ut 4-6 delprøver med rør av pleksiglass, ø50 mm. Arealet av prøvesylinderen tilsvarer 2 % av grabbprøvens areal. Det samles vanligvis inn minimum 4 replikater per stasjon. Sylinderprøvene blir oppbevart vertikalt inntil den blir forbehandlet før analyse.

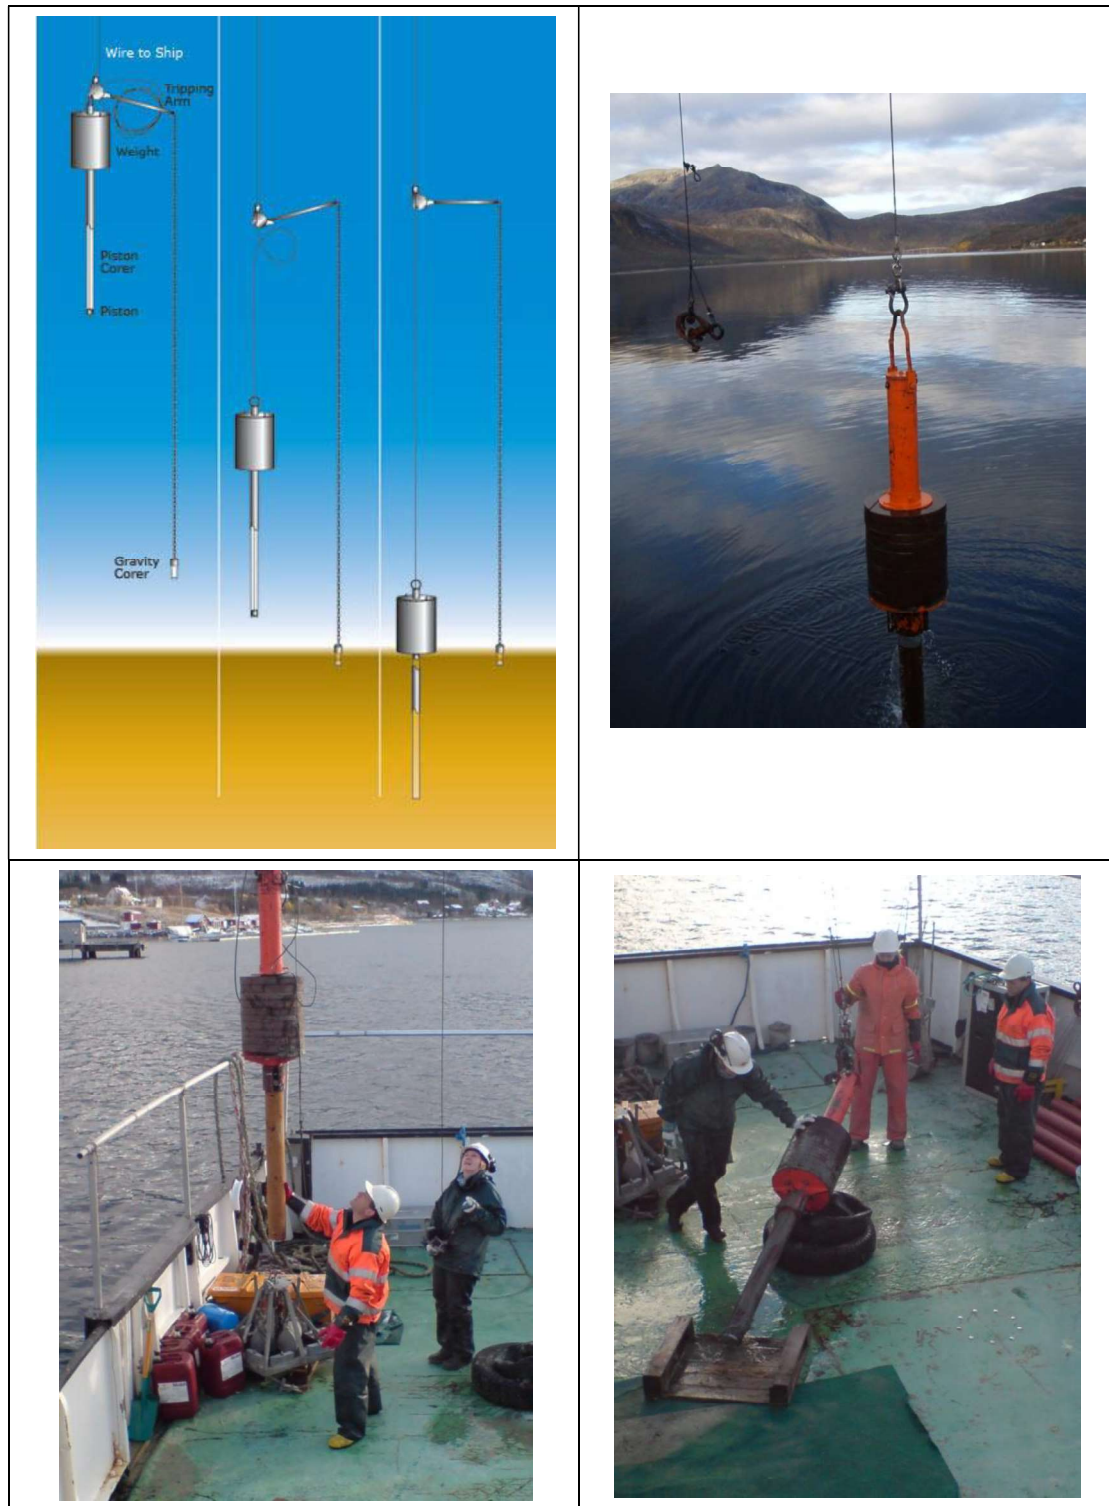
Figur 3 Prinsippskisse for prøvetaking med «pistoncorer», samt Multiconsults «pistoncorer» i bruk.

Multiconsult disponerer en tyngre fallprøvetaker – «piston corer» – for innsamling av lengre kjerneprøver i sedimenter med høyt finstoffinnhold. Prøvetakeren tar uforstyrrede kjerneprøver i lengder på inntil 4 m med diameter 110 mm. Prøvene skjæres inn i egne foringsrør for senere åpning og behandling på laboratoriet. Prøvetakeren kan tilpasses med lodd til ønsket vekt, totalt 400 kg, og utløses av pilotlodd i forhåndsbestemt høyde over bunnen (prinsippskisse i figur 3).

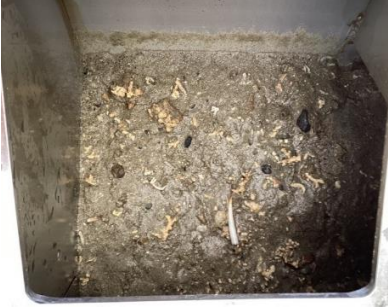
| Prøve | Prøvedybde (cm) | Beskrivelse | Bilde |
|---|---|---|--|
| K1 | 9 | Brun grov sand. Skjellfragmenter. | |

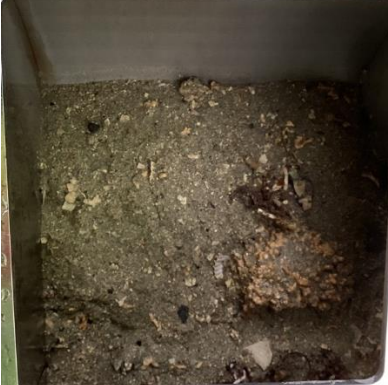
| Prøve | Prøvedybde (cm) | Beskrivelse | Bilde |
|---|---|---|--|
| K2 70.952881 27.321732 | 8 | Brun grov sand. Skjellfragmenter. | |

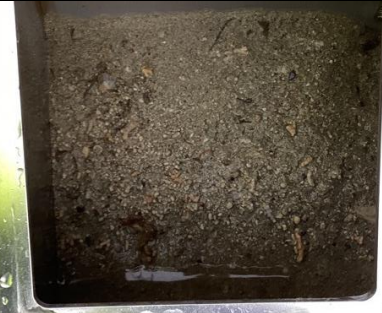
| <p>K3 70.952691 27.325260</p> | <p>7</p> | <p>Brun grov sand. Skjellfragmenter.</p> | |

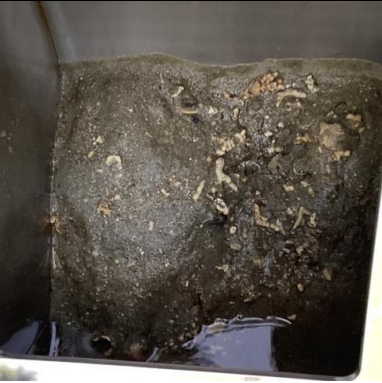
| <p>K4 70.953338 27.317762</p> | <p>6</p> | <p>Brun grov sand. Skjellfragmenter.</p> | |

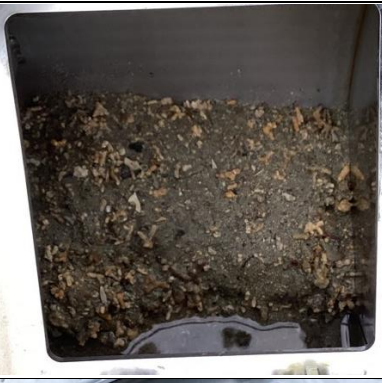
| <p>K5 70.952946 27.320134</p> | <p>5</p> | <p>Brun grov sand. Mellomstore stein, sand og silt.</p> | |

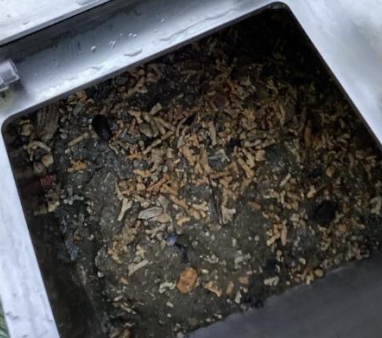
| <p>K6 70.953226 27.325778</p> | <p>10</p> | <p>Brungrå sand og silt. Skjellfragmenter.</p> | |

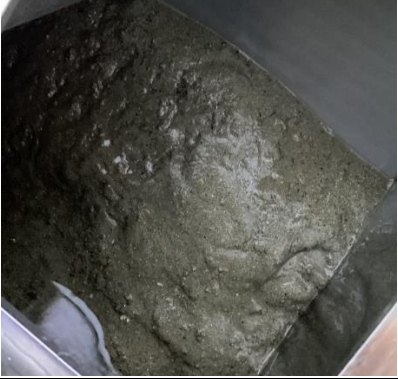
| K7 70.951099 27.320443 | 10 | Brungrå sand og silt. | |

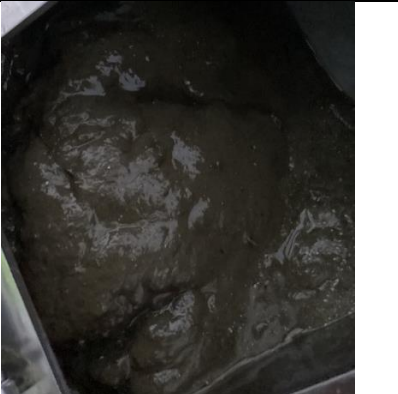
| K8 70.950570 27.338420 | 10 | Brunsvart silt. Svak lukt av H ₂ S. Plastavfall. Børstemark. | |

Prøvestasjon K8 innenfor kommende molo skilte seg ut mht. forurensningssammensetning og kornfordeling. Dette kan skyldes i at denne stasjonen ligger i en fordypning i sjøbunnen og dermed utgjør et akkumulasjonsområde for partikulært materiale som forflyttes med havstrømmen.

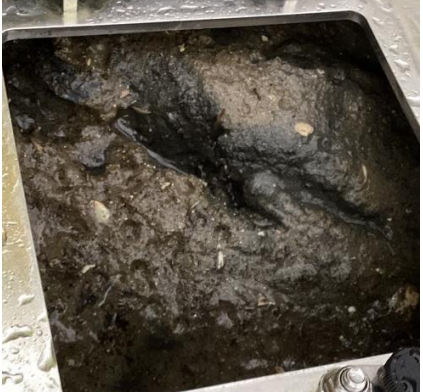
| <p>K10 70.947012 27.339129</p> | <p>10</p> | <p>Svart og brun silt. Skjellfragmenter og Børstemark. Plastavfall. Svak lukt av H₂S.</p> | |

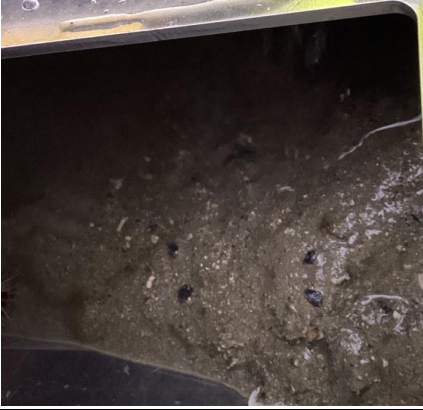
| <p>K12 70.948401 27.334196</p> | <p>6</p> | <p>Brungrå sand. Børstemark, kråkebolle. Ett tomt stikk</p> | |

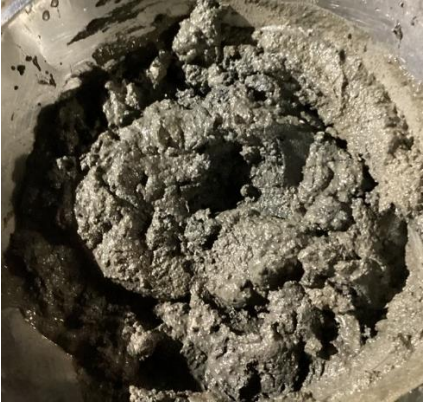
| <p>K13 70.947059 27.338443</p> | <p>10</p> | <p>Brungrå sand. Taurester</p> | |

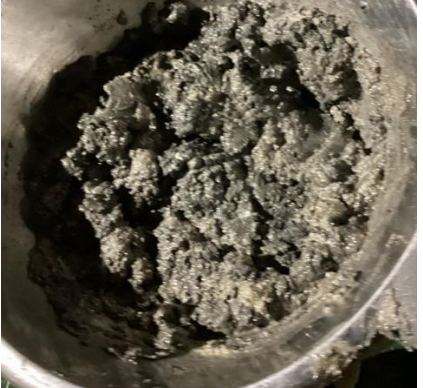
| <p>K15 70.947324 27.340150</p> | <p>10</p> | <p>Brun/svar/grå sand og silt. Børstemark. Svak lukt av H₂S.</p> | |

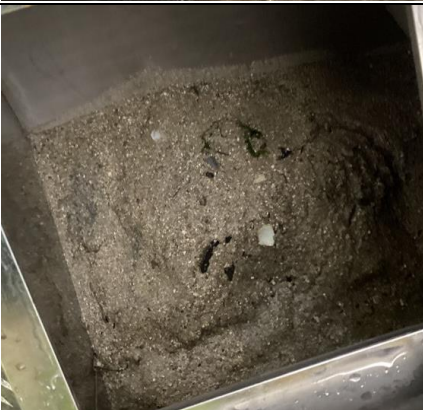
| K17 70.946803 27.351542 | 10 | Brungrå sand. Ett bomskudd | |

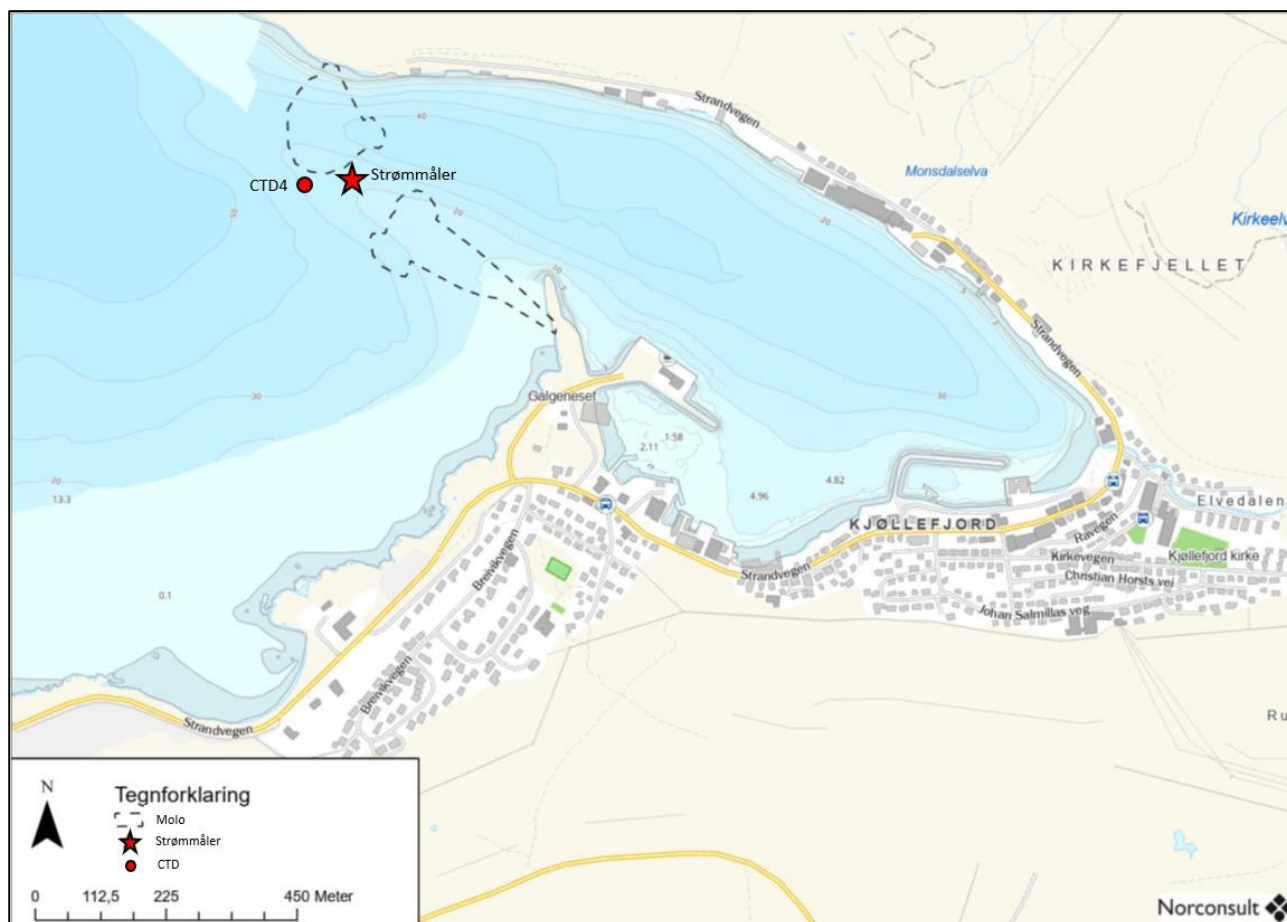
Figur 1: Oversiktskart over planlagt molotiltak. Målestasjonene for gjennomføring av hydrografiske målinger av vannmassene er markert med en rød prikk. Plasseringen av strømmåler er markert med rød stjerne.

Strømmåleren ble utplassert i Køllefjorden mellom de to planlagte moloene (Figur 1) 04.10.2022 og hentet opp 01.11.2022. Strømmålerne sto ute i 28 dager for å dekke en hel tidevannssyklus. Koordinater og tid for målinger er presentert i Tabell 1.

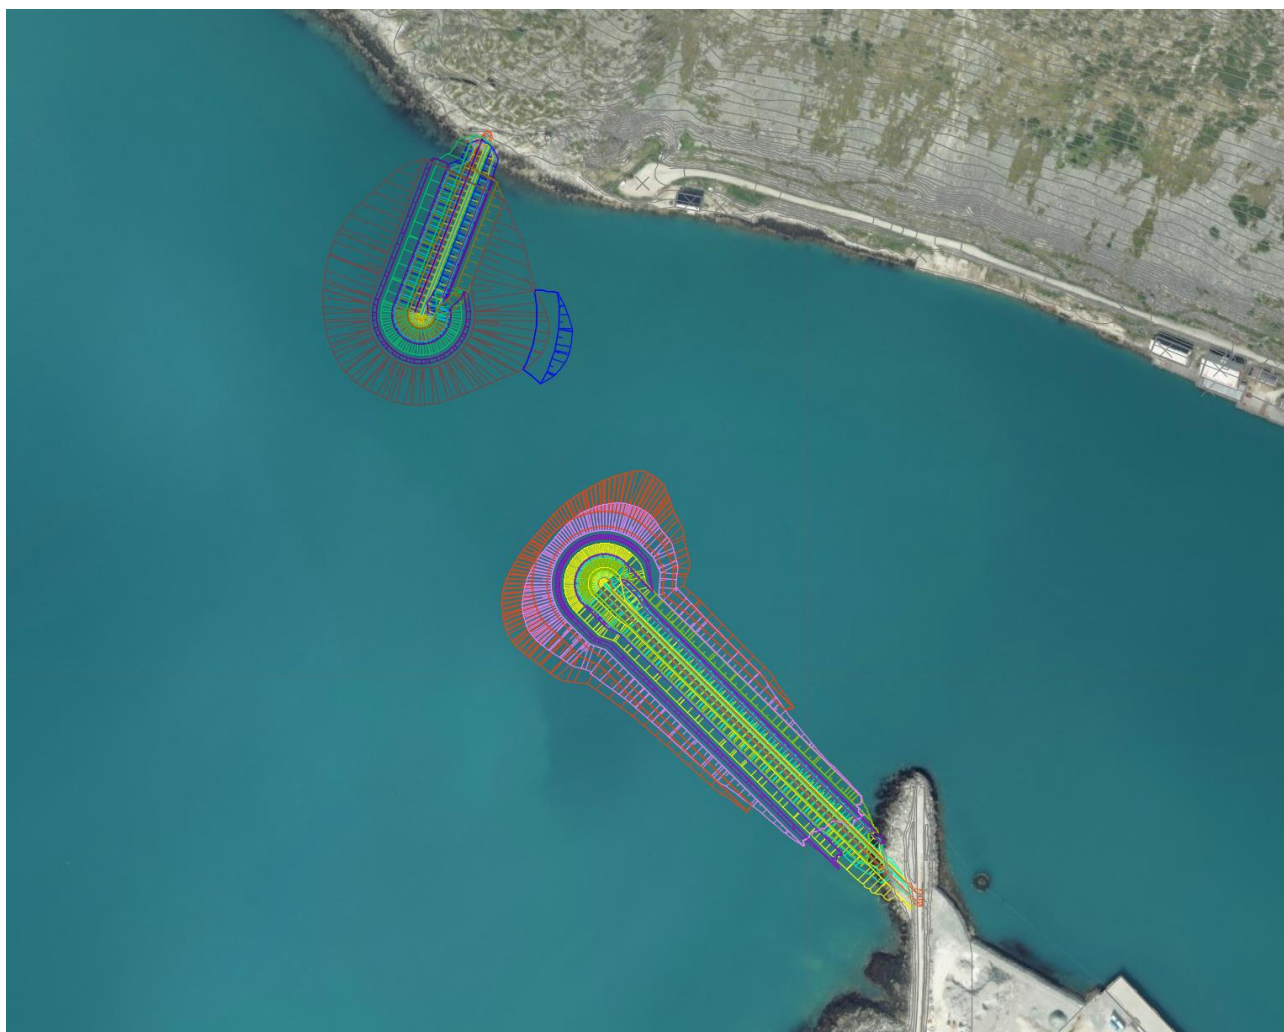
Figur 2

Det er planlagt 2 moloer mellom Klubben og Galgeneset. Den nordligste moloen vil ha fotpunkt ned til ca 35 m, mens den sørligste vil gå ned til ca. 20 m på det dypeste. Plassering av moloen er vist i Figur 2.

Oversiktskart - Moloer

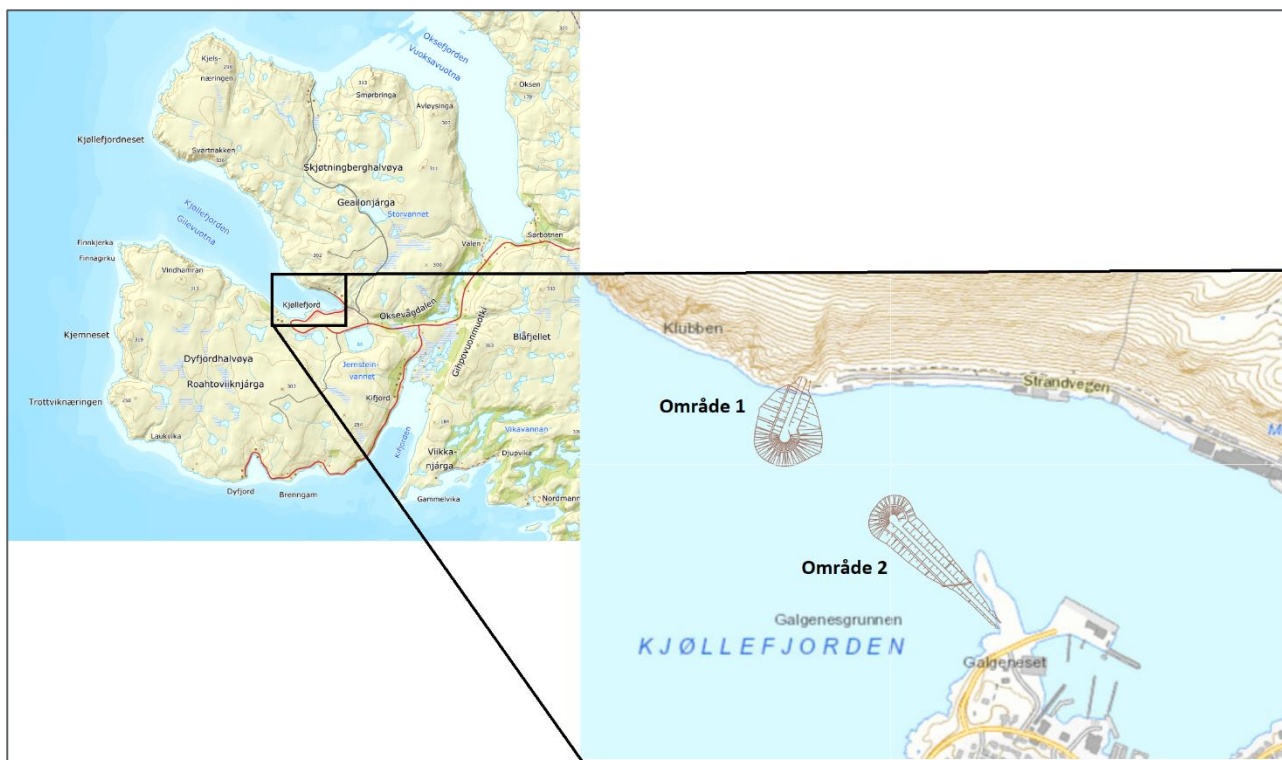
Norconsult er kontrahert av Kystverket for geoteknisk detaljprosjektering av planlagt molo og mudring ved Kjøllefjord i Lebesby kommune (Finnmark). Moloen er tenkt oppført som skissert i Figur 1. Denne rapporten omhandler geoteknisk prosjektering for de 2 moloarmene (område 1 og 2 i figuren).

Figur 1: Oversiktsbilde over planlagt molo. Nordorientert.

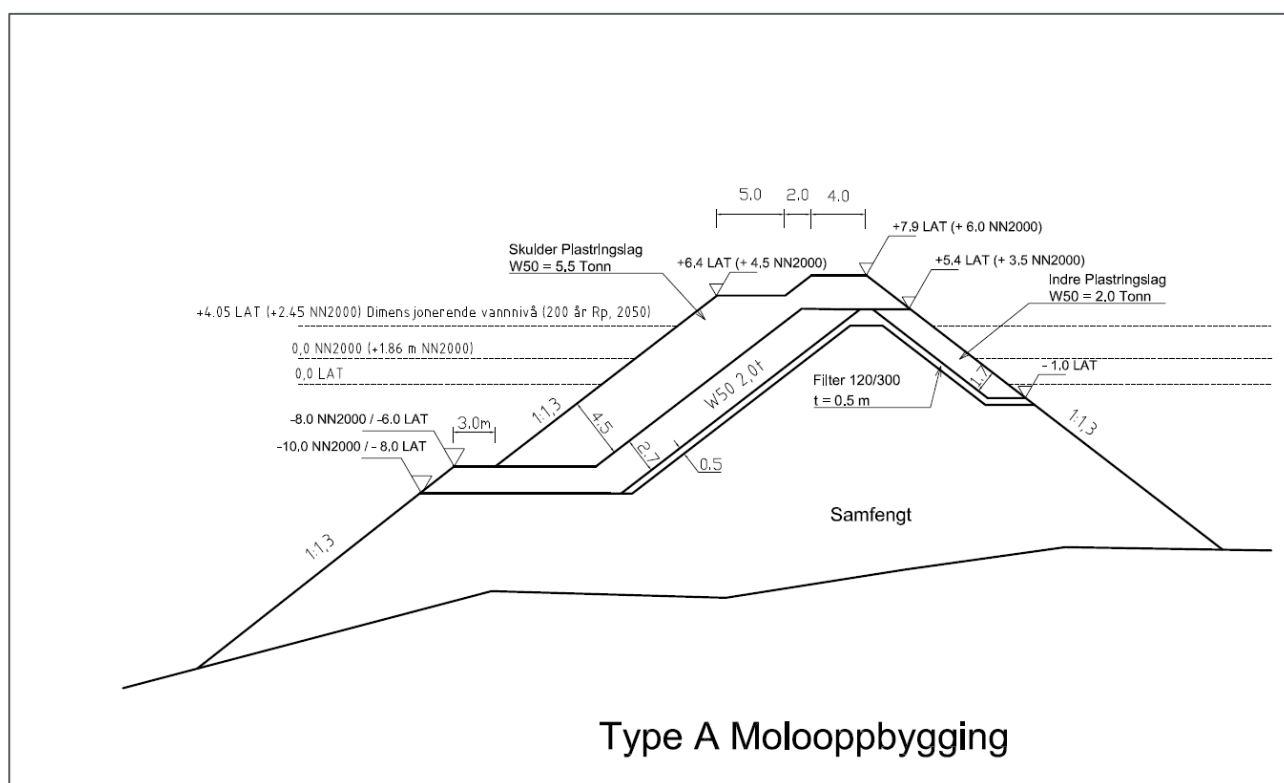
Figur 5: Mologeometri (tverrsnitt), uten motfyllinger. Hentet fra forrige fase av prosjektet.

Mologeometrien (tverrsnitt) som er forutsatt for alle beregningene er vist i Figur 5. Fyllingstoppen skal opp til kt. +7,9 LAT.

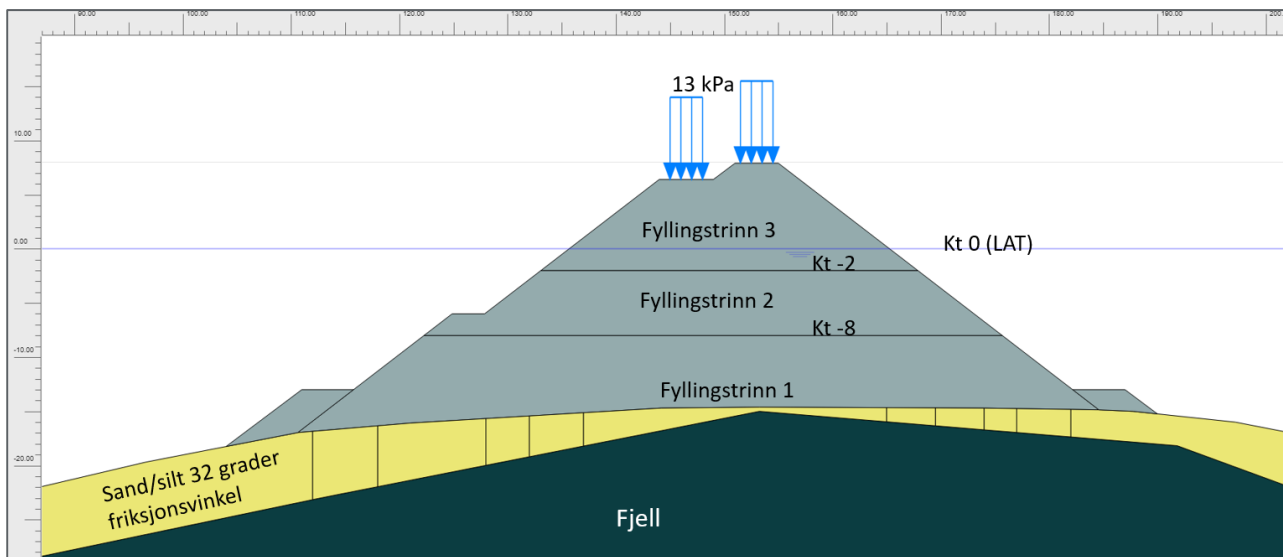
I snitt E1 viser grunnundersøkelsene liten løsmassemekktighet under moloen, mens tykkelsen er betydelig ved foten av moloen (på begge sider). Massene er silt- og sandmasser med varierende innhold av grus.

Figur 7: Snitt E1, beregningsnitt i Plaxis. Løsmassetykkelse interpolert konservativt og noe forenklet fra grunnundersøkelser.

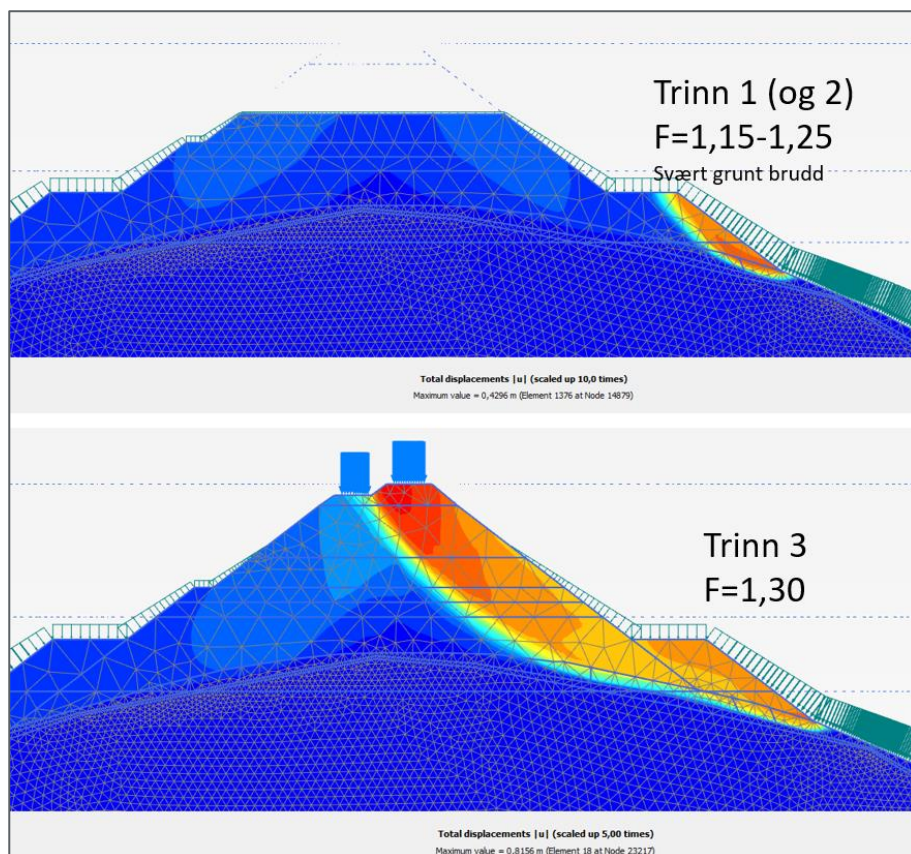
Uten poreovertrykk, dvs ved drenert løsmasseoppførsel, oppnås minstekravet til beregningsmessig stabilitet. For siste fyllingstrinn, oppnås materialfaktor (sikkerhetsfaktor) $F=1,30$. For grunne brudd helt i ytterkant av motfyllingen, er stabiliteten ned mot 1,15. Dette er imidlertid små «skalker» av fyllingen under vann, som verken vil utgjøre fare for personer eller gi vesentlige skader (bølger e.l.). Årsaken til den lave

Uten motfyllingen (10 m bredde i snitt E2) som er modellert inn, er stabilitetsmarginen utilstrekkelig i siste trinn (F=1,08).

Figur 12: Beregningsresultat snitt E2. Tilstrekkelig sikkerhet mot grunnbrudd (unntatt aller grunneste bruddflater). Grunnbrudd illustreres som grensen mellom rødt og blått.

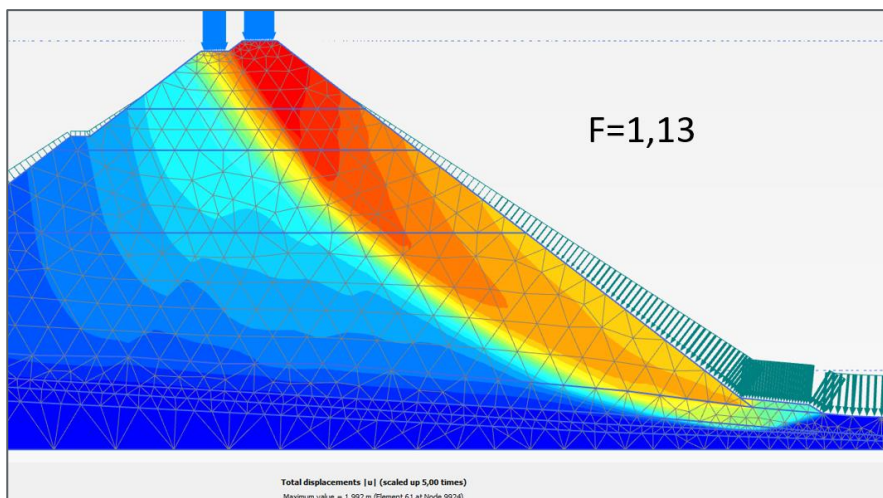
Med en motfylling cirka 15 m bred til kote -40, beregnes materialfaktor cirka 1,2 i Plaxis (ganske nær minstekravet).

Erfaringsmessig kan Plaxis gi urealistiske resultater ved store fyllinger med høy friksjonsvinkel, slik som i dette tilfellet. Plott for maksimal skjærspenning i Plaxis indikerer numeriske vanskeligheter og upålitelig resultat. Vi vektlegger derfor resultatet fra GeoSuite, som tilsier god stabilitetsmargin, men legger til motfylling 15 m bred til kote -40 for ekstra robusthet. I tillegg er beregnet snitt klart mer påkjent enn tilstøtende deler av fyllingen. Dette medfører en liten, men gunstig trykkbueeffekt.

Figur 16: Beregningsresultat snitt E3 i Plaxis, uten poreovertrykk. Materialfaktor beregnes til $F=1,13$. Grunnbrudd illustreres som grensen mellom rødt og blått. Ved å legge til motfylling 15 m bred på kote -40, som planlagt, fås omtrentlig $F=1,2$.

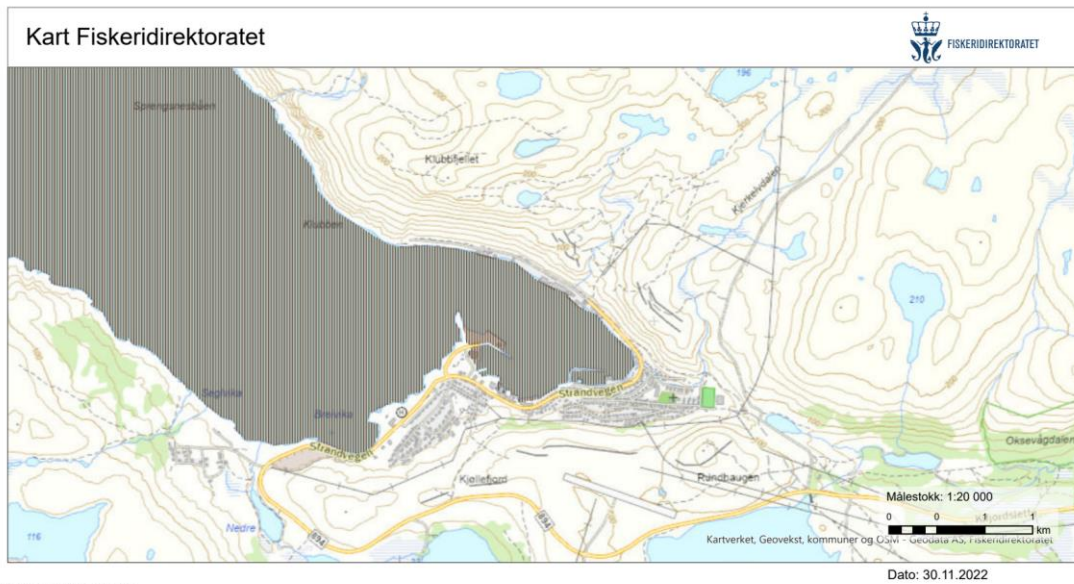
Figur 1-1: Øverst: Gytefelt for torsk MB etter Havforskningsinstituttets Nasjonale program for kartlegging av marine naturtyper. Nederst: Skravert felt for gyteområder 'alle arter' = gyteområde for rognkjeks. Skravert felt med gule striper = gyteområde for torsk registrert av Fiskerilag. Skravert felt med grå striper = areal for passive redskap. Rødt skravert areal er låsettingsplass.

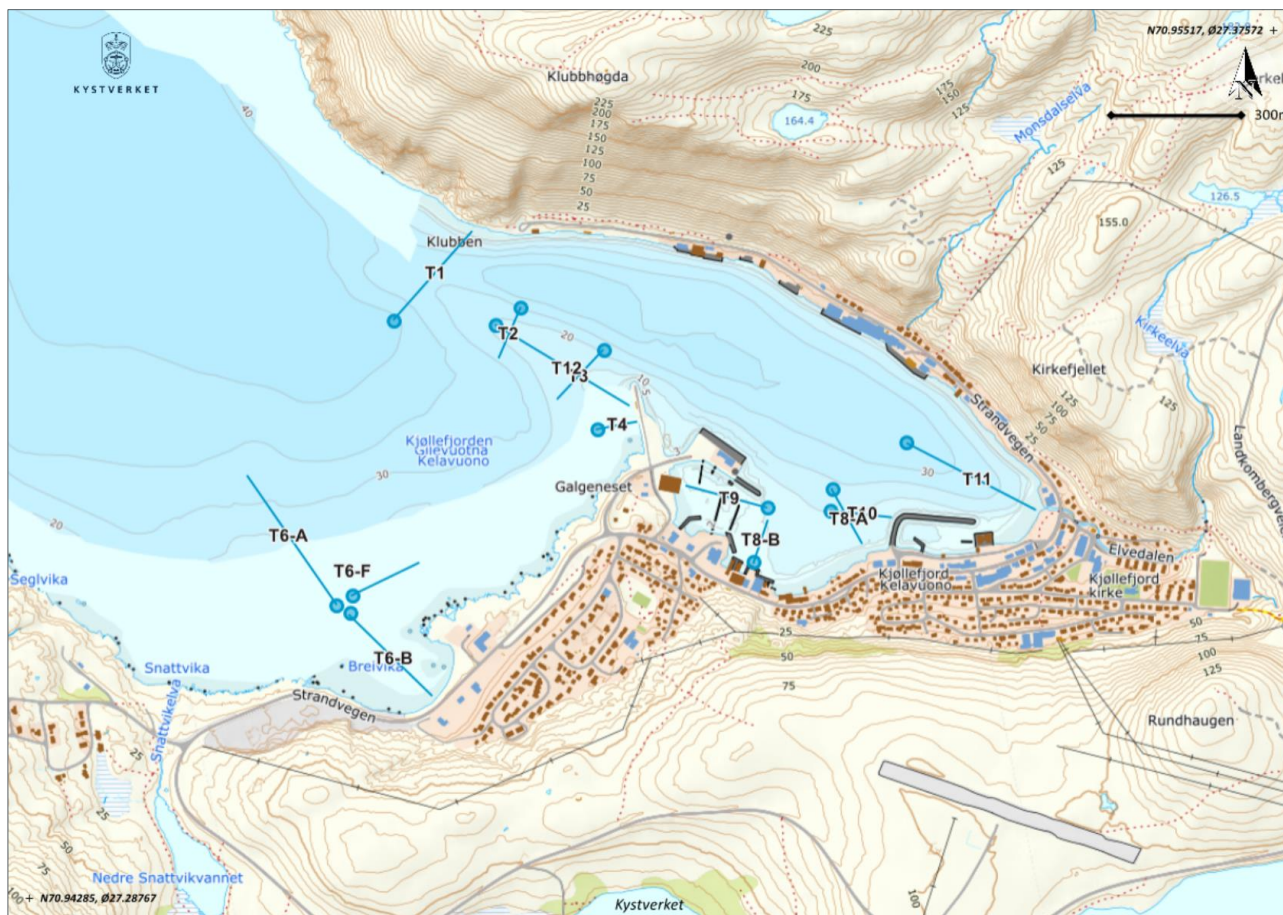
Figur 2-1: Det er kjørt 12 videotransekter. Disse er fordelt på tre inndelte områder: ett for indre havn (T8, T9, T10 og T11), ett for ytre havn nord (T1, T2, T3, T4 T12), og ett for ytre havn sør (T6-A, T6-B og T6-F). Sirkel indikerer start på filming av transektet.

Visuell kartlegging ble gjennomført ved å filme totalt 12 videotransekter. Transektene er fordelt på tre inndelte områder: ett for indre havn (T8, T9, T10 og T11), ett for ytre havn nord (T1, T2, T3, T4 T12), og ett for ytre havn sør (T6-A, T6-B og T6-F). Kart over de kjørte transektene er vist i Figur 2. Transektene ble i hovedsak kjørt fra dypere områder mot land.

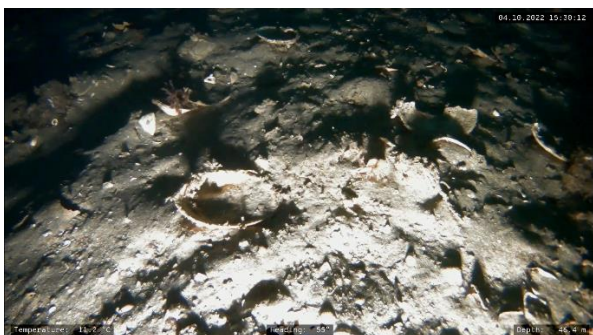
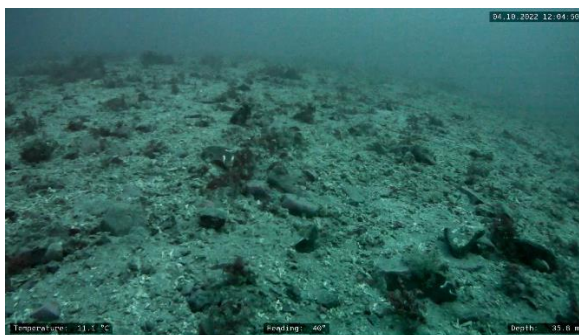
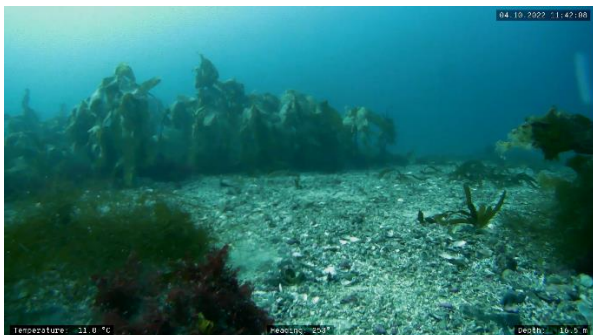
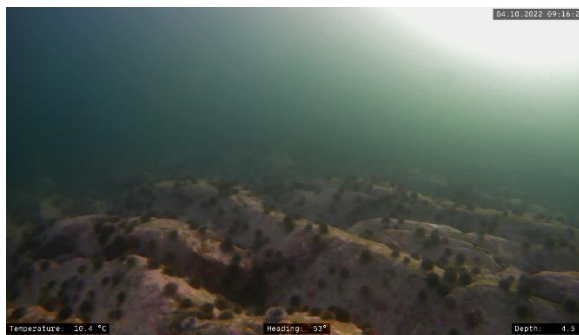
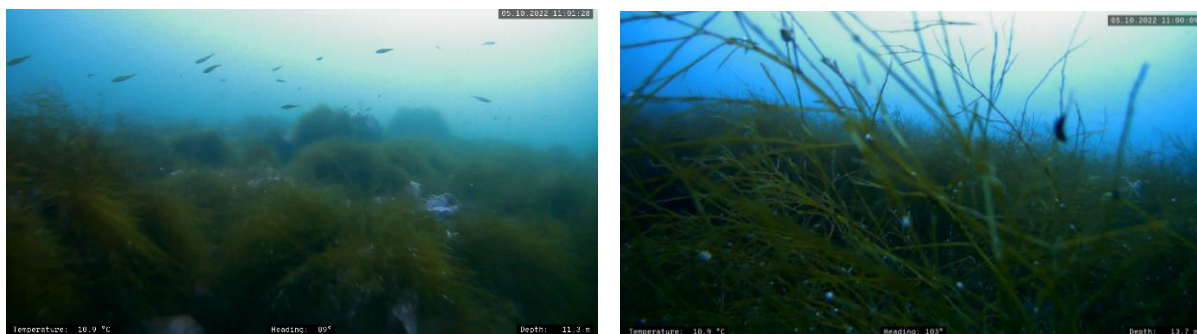
Figur 2-3: Eksempelbilder fra ytre havn nord. Øverst til venstre: bløtbunn med noe skjellrester (T1). Øverst til høyre: mudderbunn med skjellrester og noe småstein og grus (T2). Bildet i midten til venstre (T3): bunnsubat med små og større steiner, skjellrester, noe tare, brun- og rødalger. Bildet i midten til høyre (T4): kupert fjell med stort innslag av kråkeboller og mye rugl. Bildene nederst (T12) viser brunalge – sannsynligvis kjerringhår.

T2, T3 og T12 er transekt som kartlegger området der den sørlige moloen planlegges. T12 kartlegger en langsgående åsrygg, mens T2 og T3 er tverrgående transekt av den samme åsryggen. Den langsgående kartleggingen av åsryggen viser sandbunn med noe innslag av alger og enkeltindivider av tare. Ved ca. 15 meters dyp sees et større område med tettere vekst av tare, dette ble observert i midten av transektet T3. Fra ca. 10 meters dyp er det mer steinete bunn med store områder med en tettvoksende brunalge. Det observeres en del liv, blant annet i form av fiske, sjøstjerner, amfipoder og kråkeboller. Fra ca. 7 meter og opp til overflaten observeres store steiner, som sannsynligvis er roten til moloen. I dette området observeres mye rugl og kråkeboller. De to tverrgående transektene viser at det ned fra åsryggen i hovedsak er sandbunn med enkeltområder med steinbunn med alger/tare.

T4 er filmet litt lengre inn i bukta sør for moloen. Her er det observert kupert skrånende terreng med fjell og steiner. Stort innslag av kråkeboller og rugl. Eksempelbilder fra området er vist i figur 2-3 nedenfor.

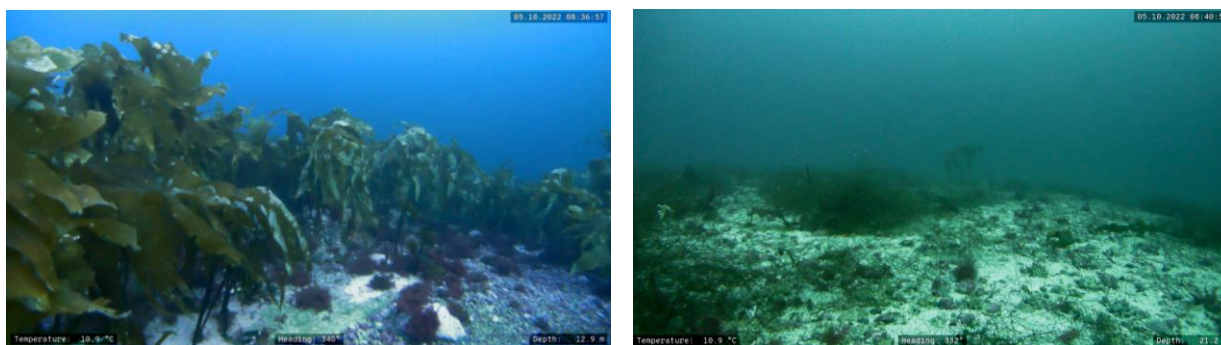
Figur 2-4: Eksempelbilder fra ytre havn sør. Øverst til venstre: Bilder fra T6-A som viser tareskog til venstre og bløtbunn på 21 meter til høyre. De to midterste bildene er fra T6-B og viser til venstre tareskog på 6,5 meter, til høyre ser vi steiner med kråkeboller opp mot overflaten. Bildene nederst er fra T6-F. Begge viser tareskog på ca. 11-12 meter.

De tre transektene kartlegger bukta som ligger sør for tiltaksområdet. Alle transektene viser varierende innslag av tare. Spesielt T6-A viser store områder med tett tareskog fra 10 til 16 meters dyp. Fra 16 til 20 meter minker tareskogen og forsvinner nesten helt ved 20 meter. Her flater bunnen ut og går over til sand/bløtbunn. T6-B viser tareskog i starten av kartleggingen (Til ca. 5 meters dybde). Videre opp mot land erstattes tareskogen med steinete bunn. I dette området er det mye kråkeboller. T6-F er et transekt som kartlegger sjødybde fra 11 til 8 meter. Starten av dette transektet viser utbredt tareskog, mens det ca. midtveis i transektet er en overgang til terreng med steiner og kun enkeltindivider av tare. Mot slutten av transektet er det igjen et større område med tare.

Generelt er det områder med friske tareblader, mens det generelt er mye tarestilk som virker nedbeitet, og tarestilk med mindre blader. Eksempelbilder fra området er vist i figur 2-4 nedenfor.

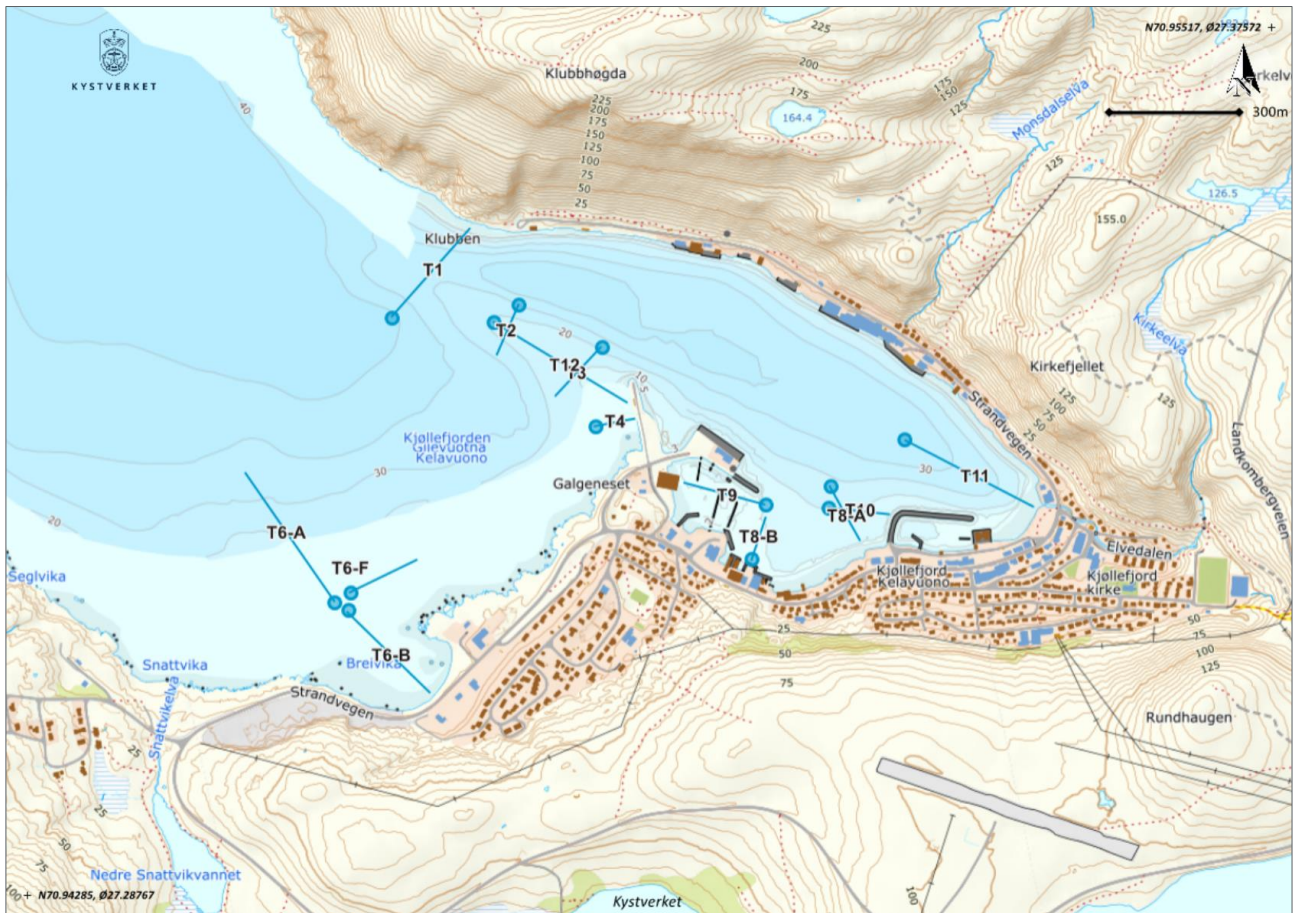
Figur 1-1: Oversikt over alle transekt som er utført i undersøkelsen. Disse er fordelt på tre inndelte områder: ett for indre havn (T8, T9, T10 og T11), ett for ytre havn nord (T1, T2, T3, T4 T12), og ett for ytre havn sør (T6-A, T6-B og T6-F). Sirkel indikerer start på filming av transektet.

Det er kjørt 13 transekter hvorav fire i indre havn (T8-A, T8-B, T9, T10 og T11), seks i ytre havn nord (T1, T2, T3, T4 T12), og tre i ytre havn sør (T6-A, T6-B og T6-F). Kart over transektene er vist i figur 1-1 nedenfor.
