# NOTAT

Oppdragsnavn **Endret renseløsning – Røra Fabrikker**  
Prosjekt nr. **1350037200**  
Kunde **Røra Fabrikker**  
Notat nr. **M-NOT-001**  
Versjon **00**  
Til **Statsforvalteren i Trøndelag**

## 1 Bakgrunn

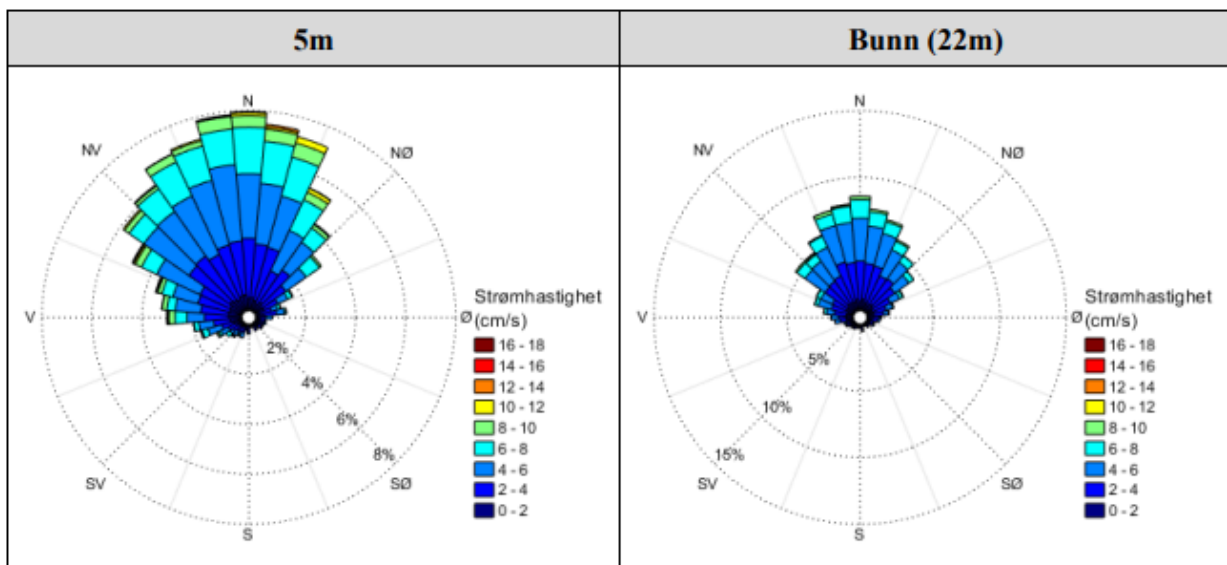
Strømrosene (Figur 4) viser strømhastighet og -retning under hele måleperioden. Strømrosene viser hvor stor andel av målingene som er registrert for hver 10°-sektor, vist som prosentandel i figurene, og hvilken strømhastighetsklasse som er registrert i de ulike sektorene. Strømroser gir en indikasjon på om strømmen har en dominerende retning eller ikke. Dominerende strømreretning ved utslippspunktet er nordgående retning, dvs. inn mot land, før det trolig følger bukta østover og returnerer sørover og ut av bukta igjen.

Figur 4. Strømroser ved 5 og 22 m.

- Maksstrømmen er vurdert som svak på begge dyp.
- Gjennomsnittlig strømhastighet er vurdert som svak på 5m og bunndyp (22m).
- Neumann-parameteren er vurdert som svært stabil på begge dyp.
- Vannutskiftningen er vurdert som god, fordi vannet beveger seg bort fra startpunktet og ikke bare flyter fram og tilbake.

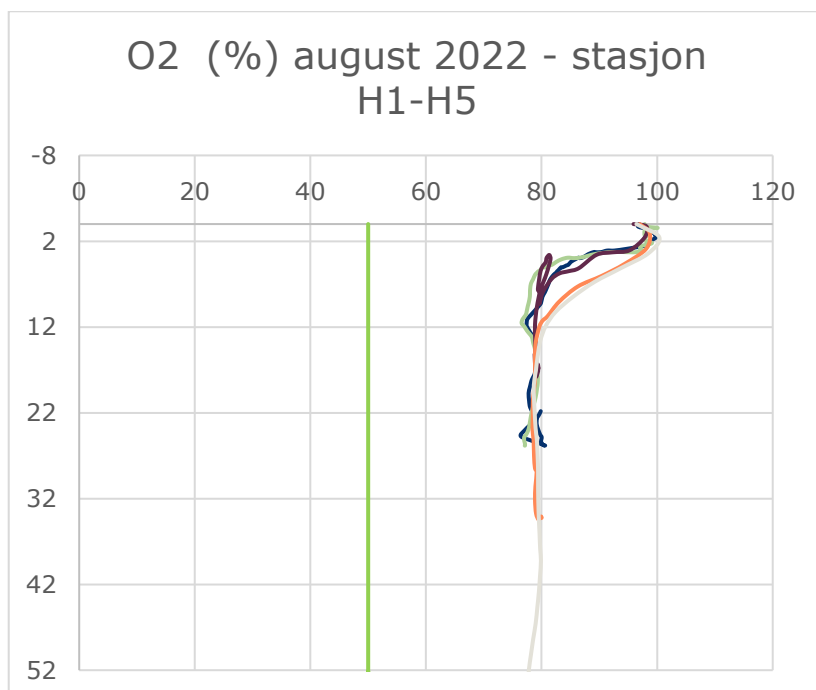
Hydrografidata fra juni og august viser et noe ferskvannspåvirket overflatelag de øvre 5 meter ved stasjon H1 som avtar med økende avstand fra land. Fra ca. 5 meters dyp øker saliniteten til >25 og ned mot >30 psu ved stasjon H1. Figur 5 **Error! Reference source not found.** viser oksygen (%) ved stasjon H1-H5 i juni 2022, og viser svært gode oksygenforhold. Det samme viste målingene i august 2022. Resultatene er sammenfallende med resultatene fra 2018, som også vist sjiktning i de øvre 5-10 meter og oksygenmetning på >80 % i bunnvannet, tilsvarende svært god tilstand jf. veileder 02:2018.

**Figur 5. Oksygenforhold ved stasjonene H1-H5 i august 2022. Grønn linje markerer grenseverdi mellom moderat og god tilstand. Alle oksygenmålinger var i tilstandsklasse «svært god».**

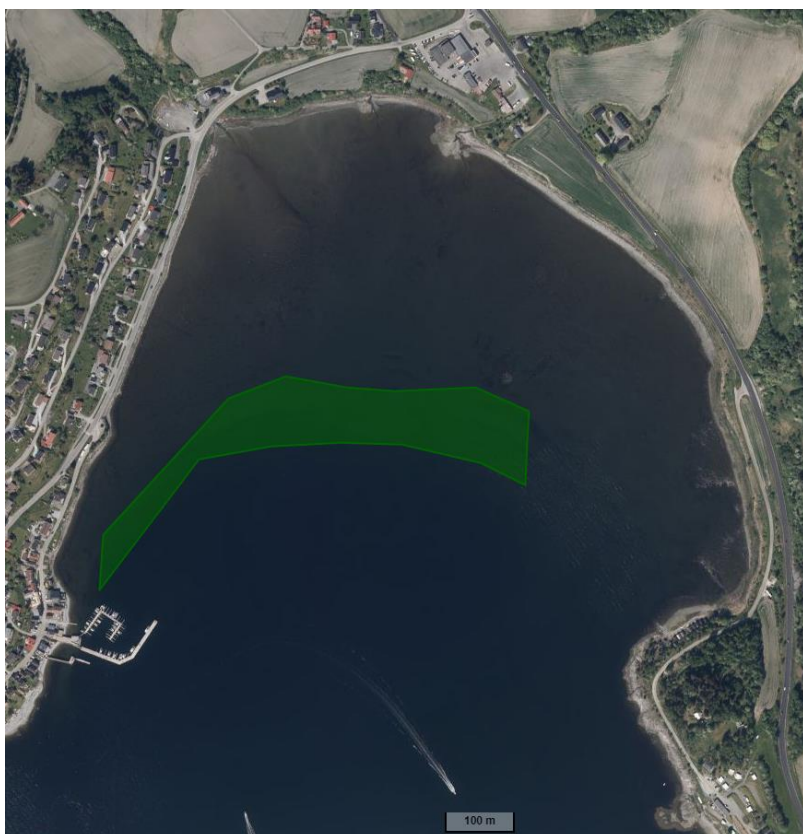
Ved strandsonedefaring har det blitt oppdaget en relativt stor ålegraseng på vestsiden av Hyllbukta. Enga var veldig tett og fin (Figur 7), og hadde stor utbredelse. Befaring 29.9.2022 avgrenset ålegrasengen og fant at den har et ca. areal på 50 hektar (Figur 8). Ålegraset er ikke registrert i Naturbase, Artsdatakart eller Artsobservasjoner. På noe av ålegraset ble det i august påvist brune trådalger, men det meste av enga er tett og fin, og vokser ca. 40-50 cm langt. Engen er tettest på vestsiden av bukta, og mye mer tynn og består mer av enkeltindivider mot øst. På østsiden hadde gresset også noe større og litt annerledes blad enn på vestsiden.

**Figur 8. Cirka estimert utbredelse av ålegrasenga i Hyllbukta. Areal er estimert til 50 da.**
