Oppdragsgiver  
**Trondheim Havn**

# VERDAL HAVN

## SØKNAD OM TILLATELSE TIL MUDRING OG OPPFYLLING I SJØ

Oppdragsnr.: 1350003780-007  
Oppdragsnavn: Verdal Havn  
Dokument nr.: 002  
Filnavn: M-rap-002-1350003780-007-Søknad FM

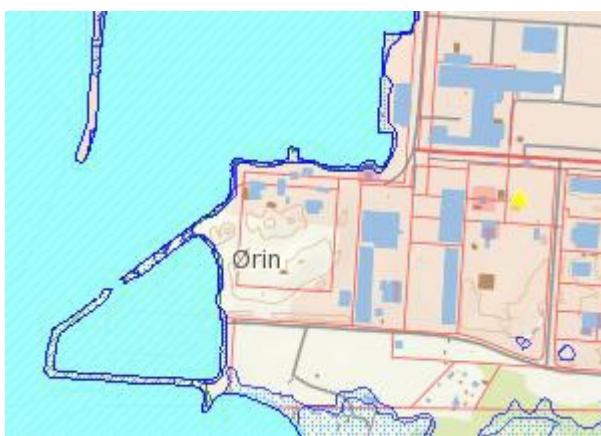
Figur 2: Kartutsnitt fra Miljødirektoratets grunnforurensningsdatabase som viser eiendom i øst med mistanke om forurensning med gul trekant (Miljødirektoratet, 2014)

Aktuelt område er ikke registrert med mistanke om forurensning på Miljødirektoratets grunnforurensningsdatabase. Eiendom i øst, NorFraKalk, med gnr/bnr 18/1090, er markert i grunnforurensningsbasen med mistanke om forurensning av BTEX og klororganiske forbindelser, lokalitetsnr 1721007, bransje 26.520 - Produksjon av kalk, Figur 2 (Miljødirektoratet, 2014). Det er ikke sannsynlig at denne forurensningen påvirker aktuell eiendom.

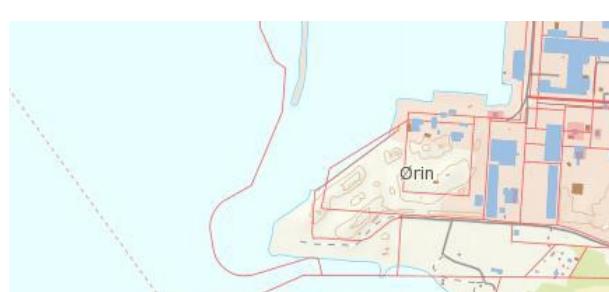
**Figur 4: Forekomst av svartlistede arter er markert med sort kvadrat på kartutsnitt (Miljøstatus, 2014)**

Det er ikke registrert fremmede arter (svartlista) i tiltaksområdet, men flere forekomster av rynkerose er registrert ved utløpet av Rinnelva. Canadagås er registrert sør for tiltaksområdet, ved Havfrua, Figur 4.

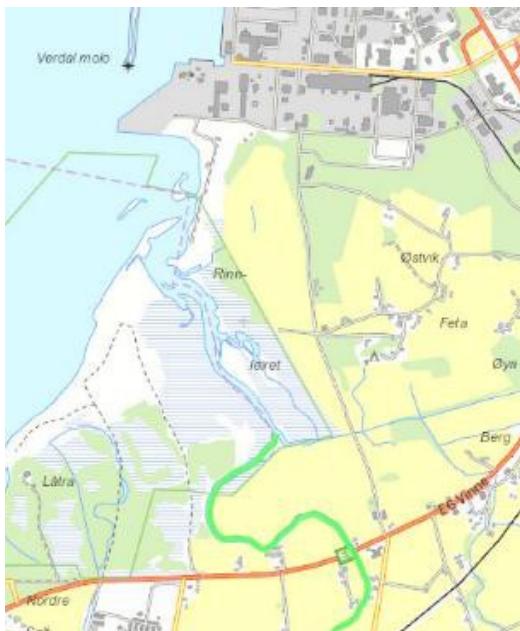
**Figur 6: Kartutsnitt som viser Rinnelva (grønn) sør for Verdal Havn (NVE, 12.1.2015)**

2014). Elva er registrert med god økologisk tilstand og udefinert kjemisk tilstand, Figur 6. Vannnett.no beskriver at kyllinggjødsel er observert lagret ca 3 m fra elvebredden to steder, oppstrøms og nedstrøms E6, og at det er påvist høye konsentrasjoner av E. Coli og total-nitrogen i ellevannet.

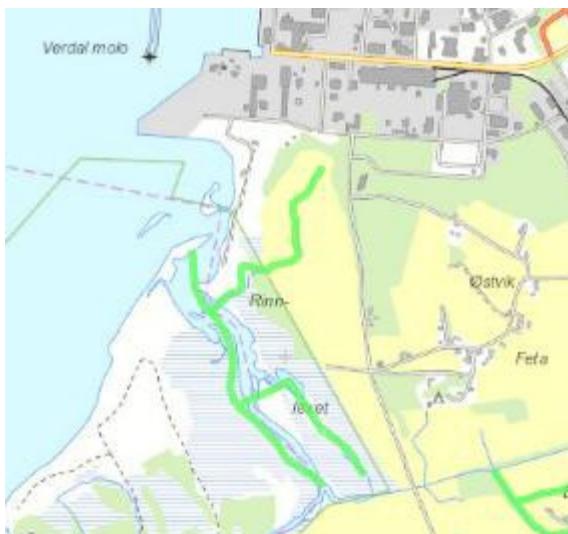
**Figur 7: Kartutsnitt som viser Sidegrein til Rinnelva (grønn) sør for Verdal Havn (NVE, 12.1.2015)**

Sidegrein til Rinnelva har utløp i Rinnelva og deretter Trondheimsfjorden sør for aktuell eiendom, Figur 7. Elva er registrert som vannforekomst 126-84-R, og har antatt god økologisk og udefinert kjemisk tilstand. I Miljøstatus er det markert at elva er forurenset ved avrenning fra nedlagte og operative soppelfyllinger, diffus avrenning fra landbruk, og avløp fra spredt bebyggelse. I tillegg er det markert at Fætten kanal oppgis som spesielt forurenset siden den drenerer industriarealer, blant annet en biloppsamlingsplass (NVE, 12.1.2015).

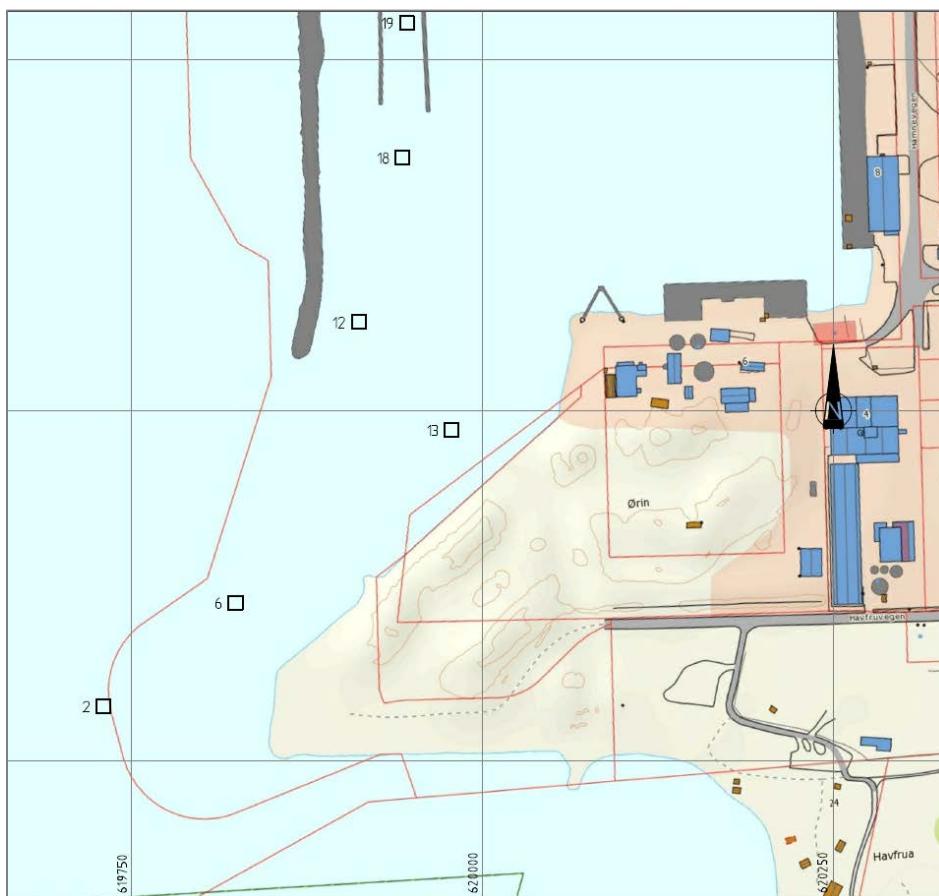
**Figur 9: Utsnitt fra situasjonsplan som viser plassering av prøvepunkter fra utført sedimentundersøkelse**

Sedimentprøvetaking ble utført av grunnborere fra Rambøll med grabb fra båt, den 29.-30. oktober 2014, i 6 utvalgte stasjoner i havnebassenget. Fra hvert punkt ble det tatt opp 4 parallelle grabbprøver, og det ble analysert en blandprøve fra hver stasjon. Figur 9 viser utsnitt av tegning med prøvepunktene fra undersøkelsen.
