Prosjektbeskrivelse for Hemberget 3

For gjennomføring av restaurering

Hemberget 3

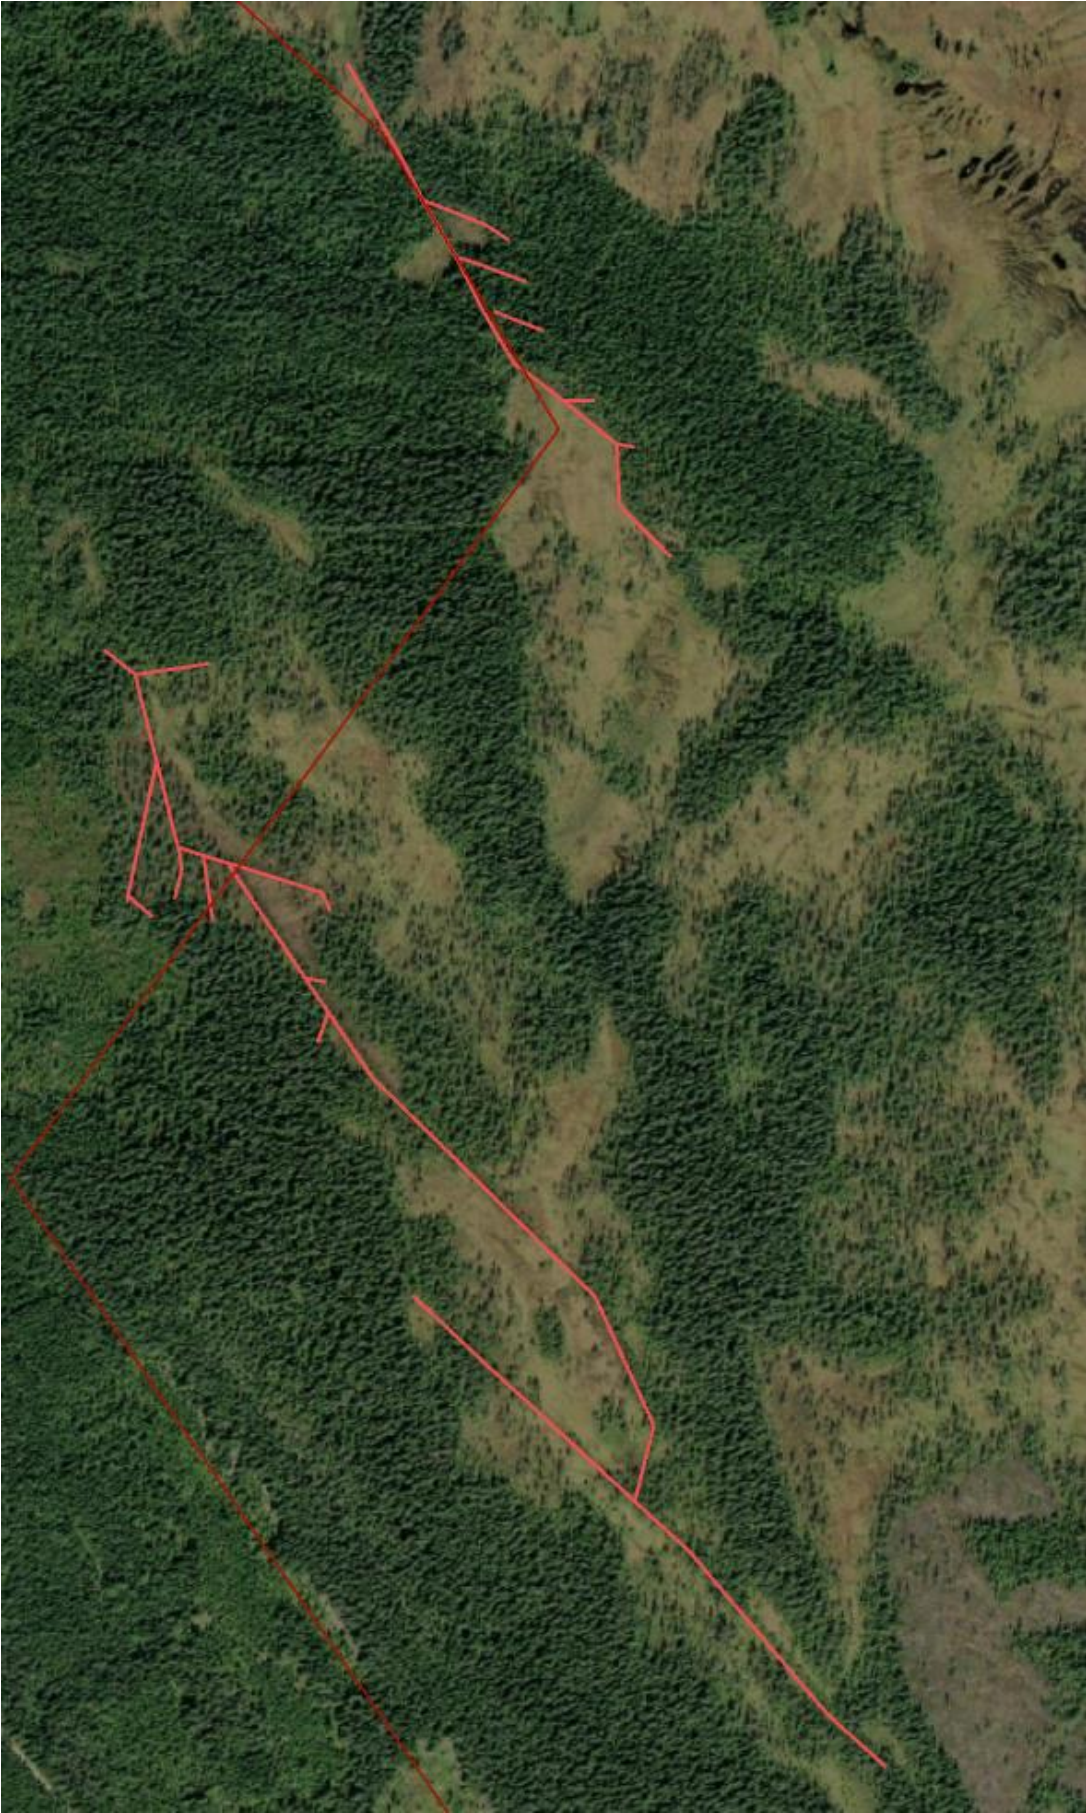
Figur 8: Ortofoto av Hemberget 3 som gir inntrykk av skogbildet.

Myra er i utgangspunktet relativt åpen, uten trær. Grøftene har ført til noe mer oppslag av trær, særlig i kantgrøftene. Ortofotoet gir det beste inntrykket av omfanget. Vi antar at det er håndterbart å rydde skogen samtidig med restaureringen. Ute på myrflata skal busker og småtrær kappes, mens større trær kan stå. Det meste av løvtrær skal helst tas ned.

Det er tegnet ut ett polygon med koden «vegetasjon som skal stå i fred» (figur 8). Dette tilsvarer den kartlagte gamle barskogen. Her skal man unngå hogst utover det som er absolutt nødvendig.
