Prosjektbeskrivelse for Melbymyra

For gjennomføring av restaurering

Statsforvalteren i Innlandet

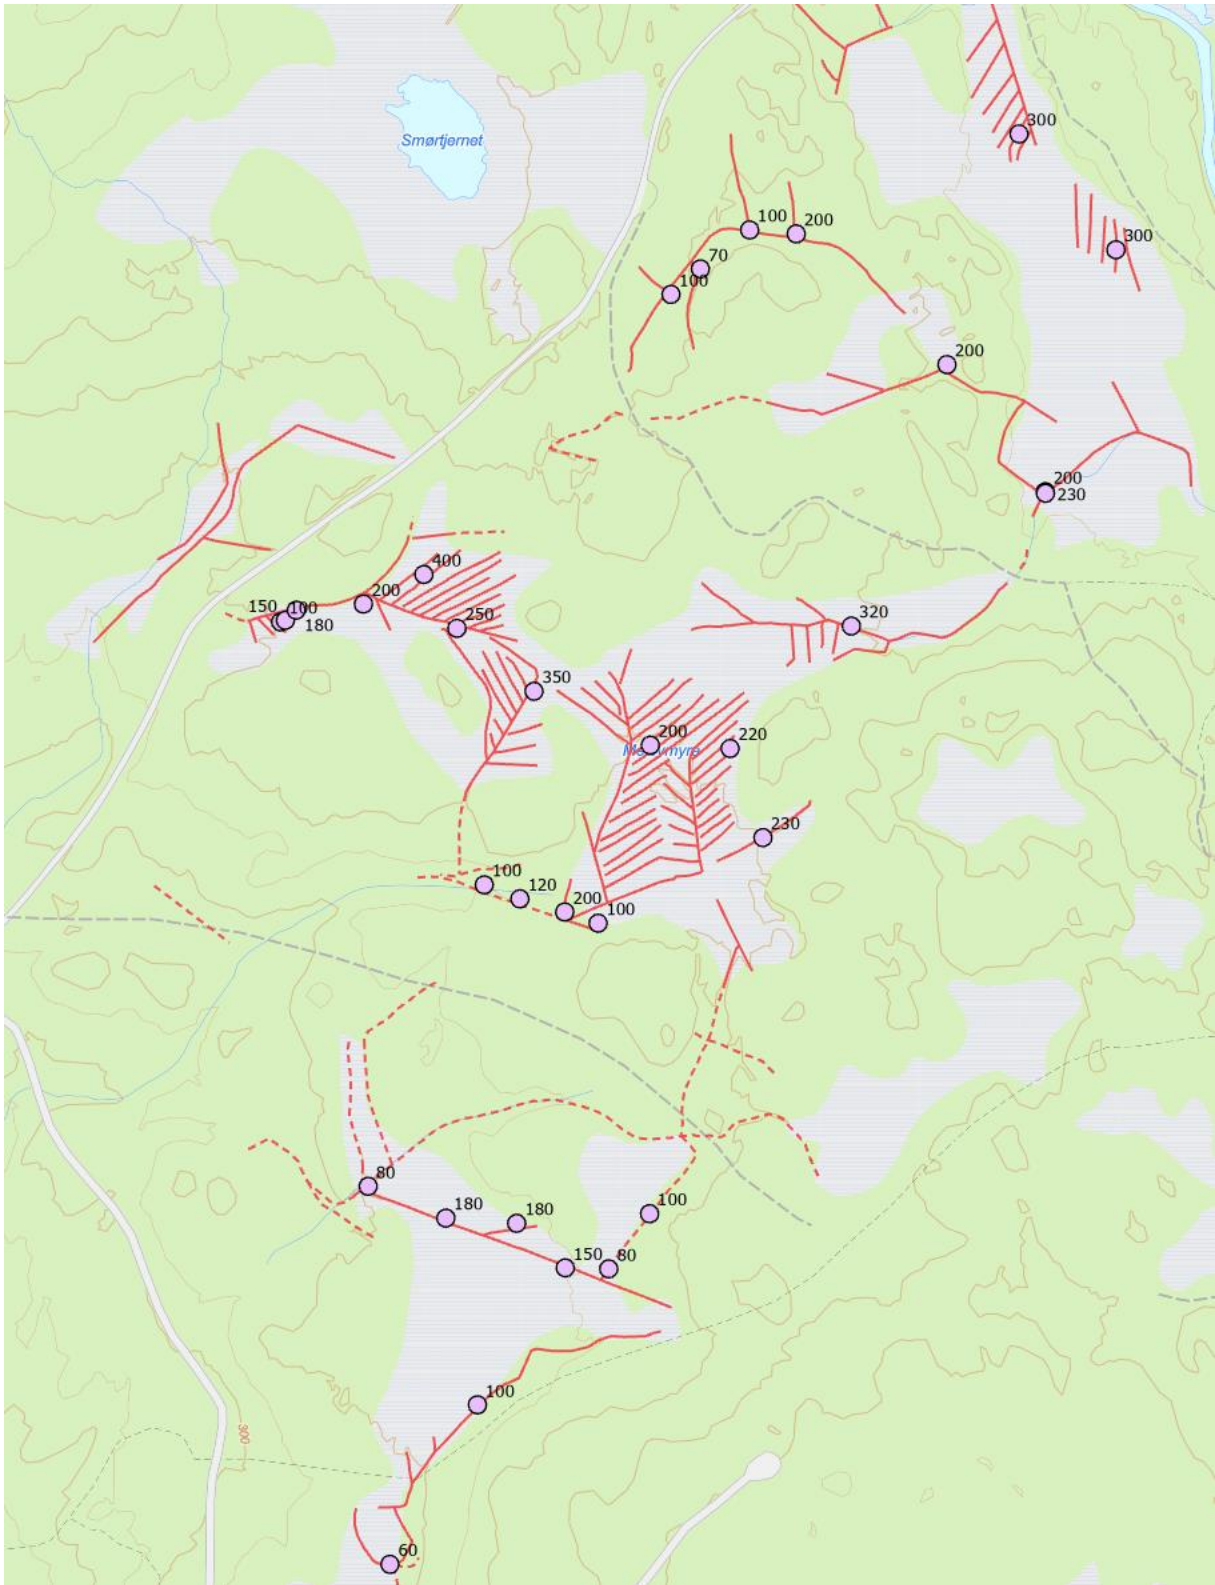
Figur 2: Oversikt over Melbymyra med torvdybde markert med rosa prikker og dybden oppgitt i cm.

Myra er ikke naturtypekartlagt, men er registrert i Digitalt markslagskart som dyp myr med ikke nøysom vegetasjon. Det er generelt god dybde på torvlaget. Det ble tatt 22 dybdemål og snittet av disse ga en dybde på 1,8 meter (figur 2).
