Statsforvalteren i Innlandet

Prosjektbeskrivelse for Ronkansmyra

For gjennomføring av restaurering

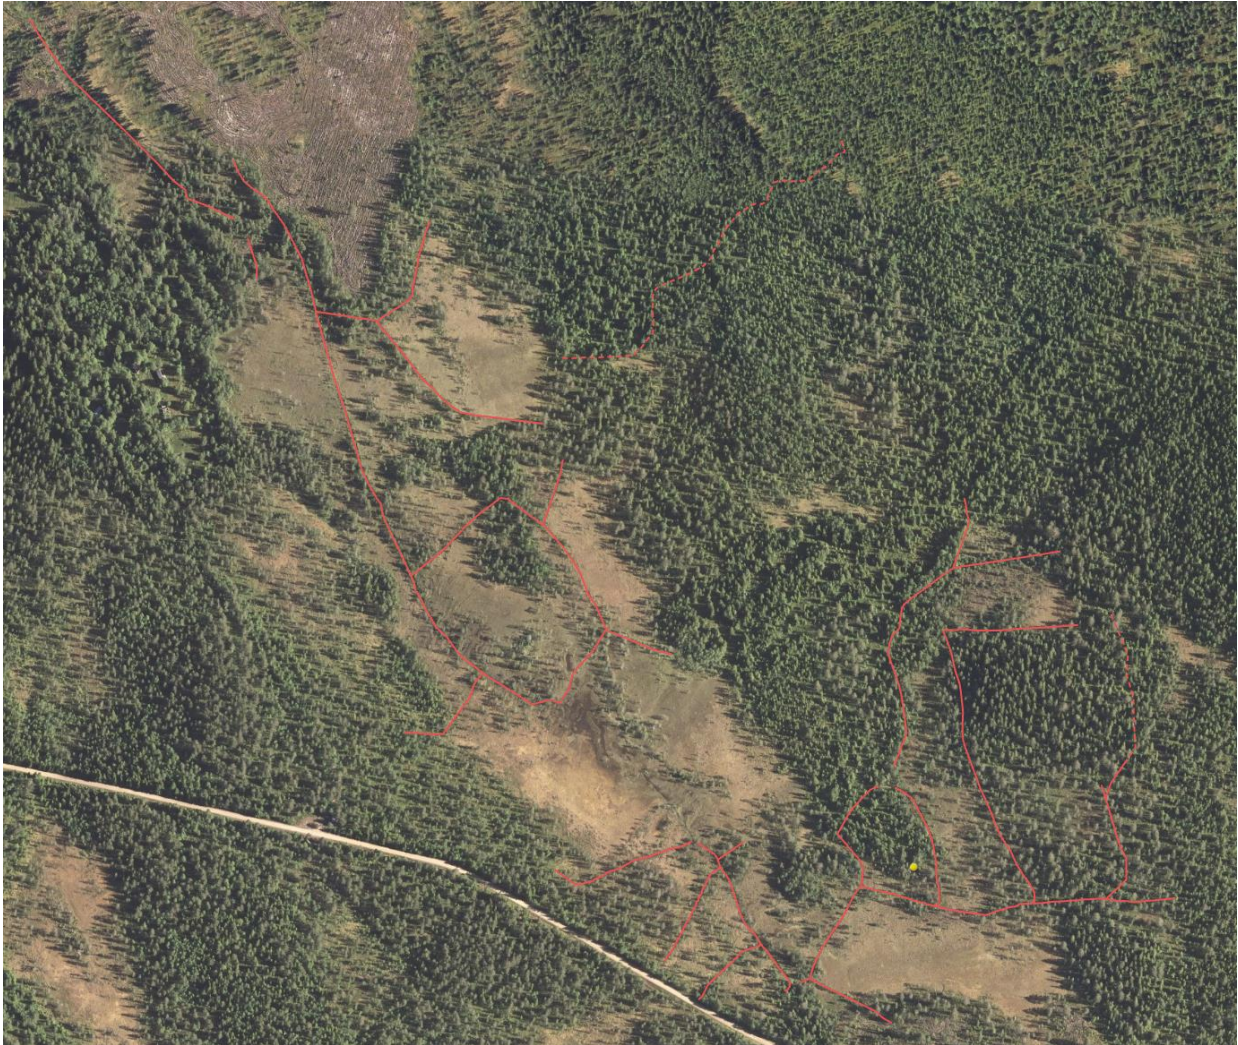
Figur 8: Ortofoto av Ronkansmyra som gir inntrykk av skogbildet.
