Suksessfaktorer for jordflytting – utfordringer med jord og klima i Nord-Norge

Trond Knapp Haraldsen

NIBIO, Divisjon for miljø og naturressurser

Jord i nord, Bodø

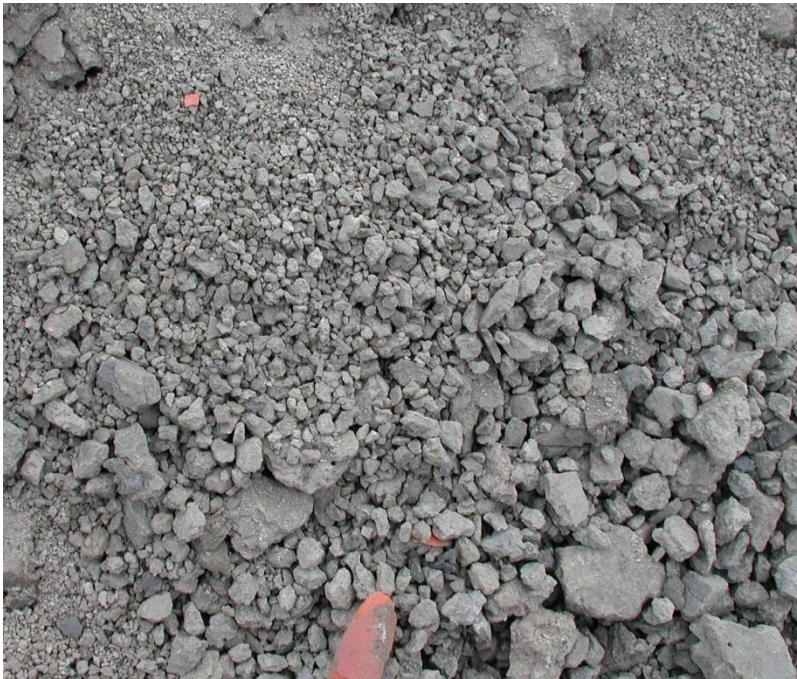
Smuldrende blokkstruktur
fra Bg-sjikt

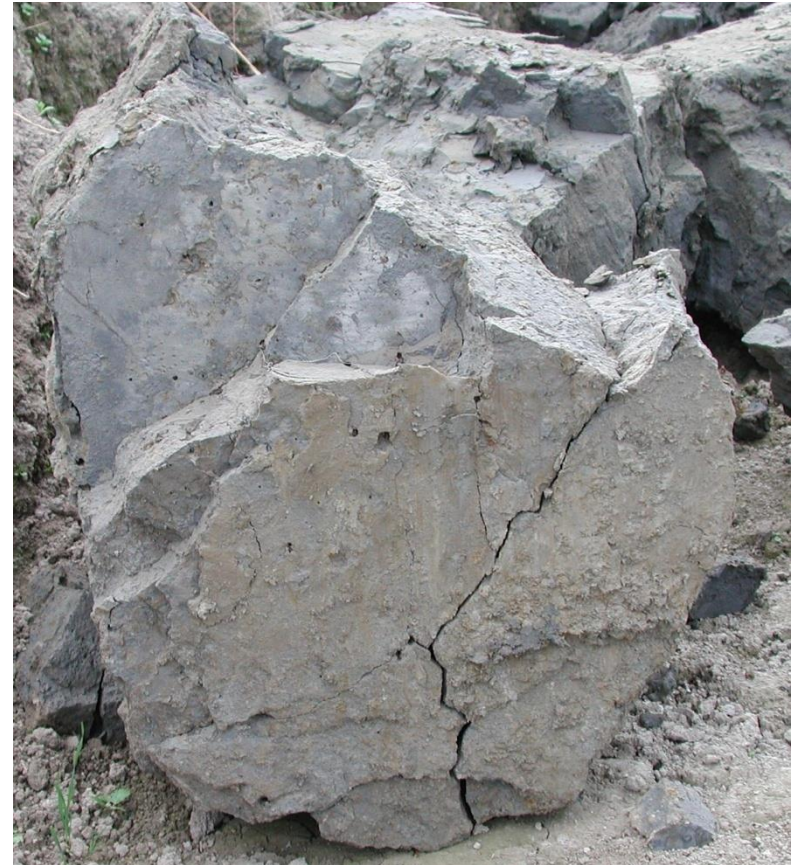
Grov prismestruktur
fra Cg-sjikt

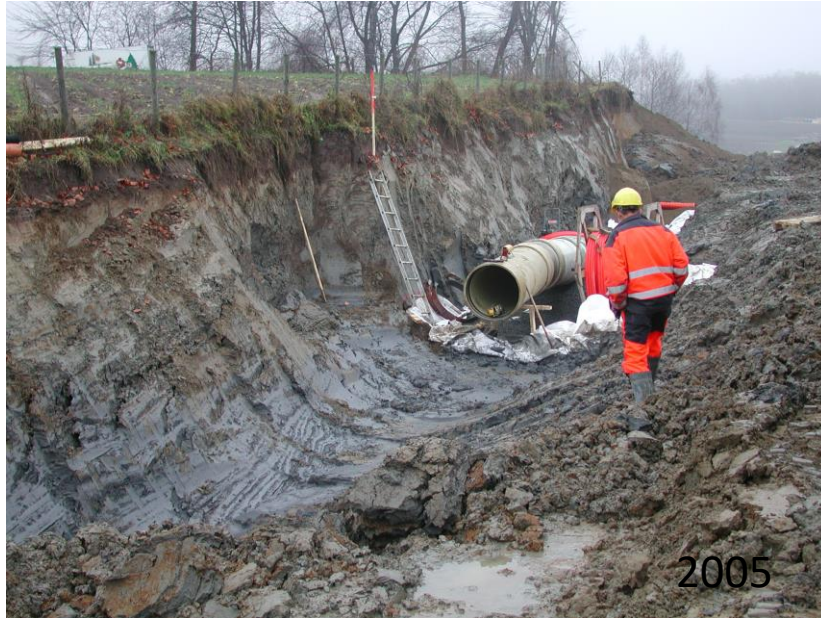
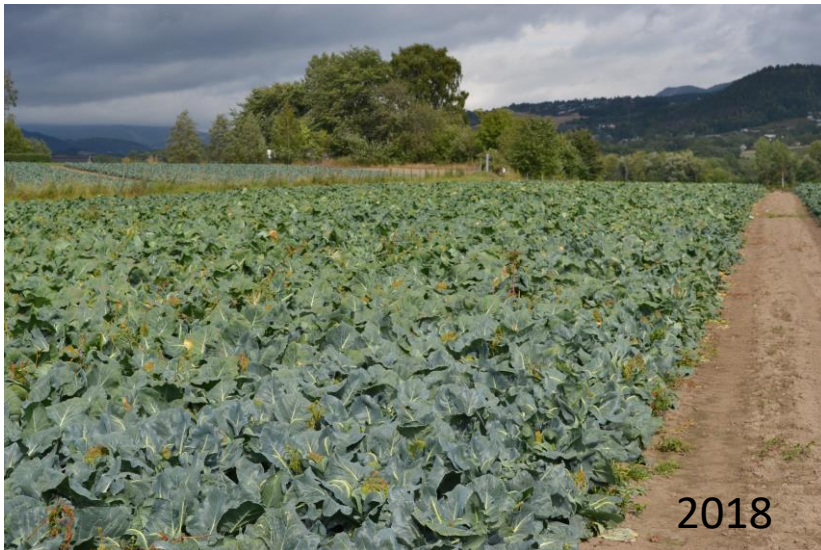
RGA-Lierdalen

- Vannledning på tvers av Lierdalen
- Store forskjeller i jordsmonn i anleggstraseen: siltjord, sandjord, leirjord, torvjord
- Hovedprinsipp: tilbakelegging av jordlag i samme dybde som opprinnelig
- Forskjellig plan for ulike parseller avhengig av jordsmonnsegenskaper

- Resultat: Ingen tvister i etterkant, og opprettholdt produksjon av grønnsaker og matvekster

- Sjiktvís tilbakeføring av undergrunnslag til opprinnelig dybde ga mulighet for reetablering av rotsystem i Lierdalen, og mangel på godt undergrunnslag er ofte årsaken til dårlig funksjon som jordbruksareal

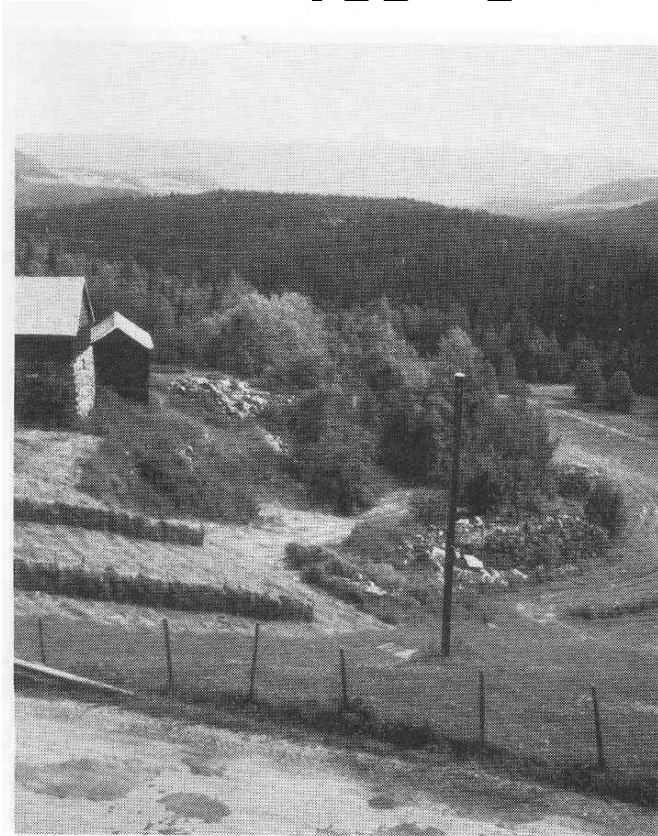
Hølo i Valdres med utvidet jordbruksareal opparbeidet på fylling av sprengstein etter kraftutbygging

Hølo før jordflytting

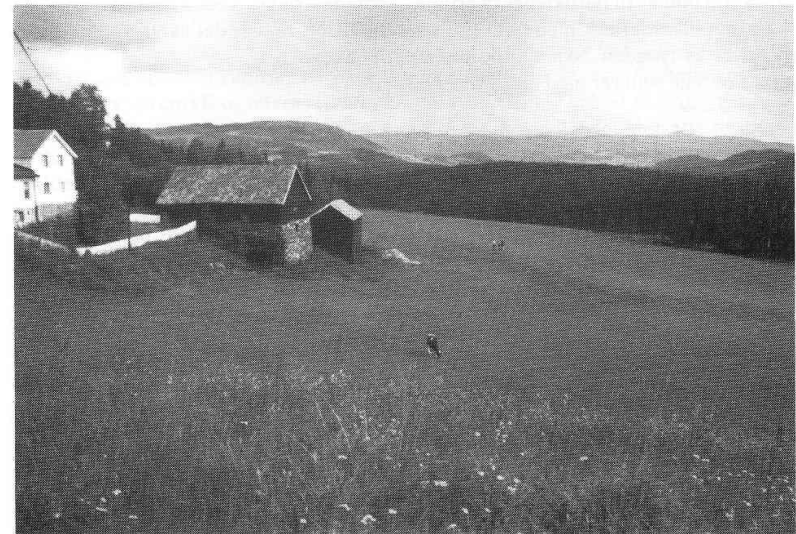
Hølo etter opparbeidelse av nytt jordbruksareal på steinfylling

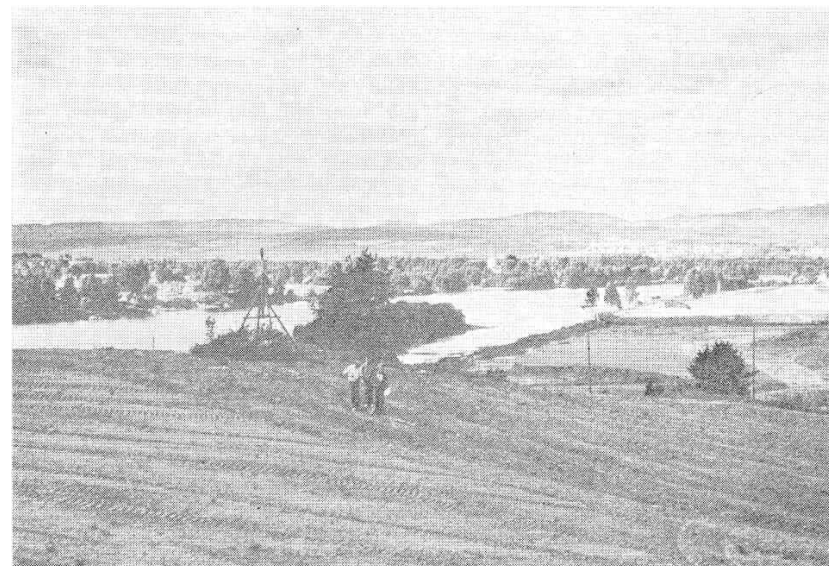
Ferdig opparbeidet jordbruksareal etter flytting av jord

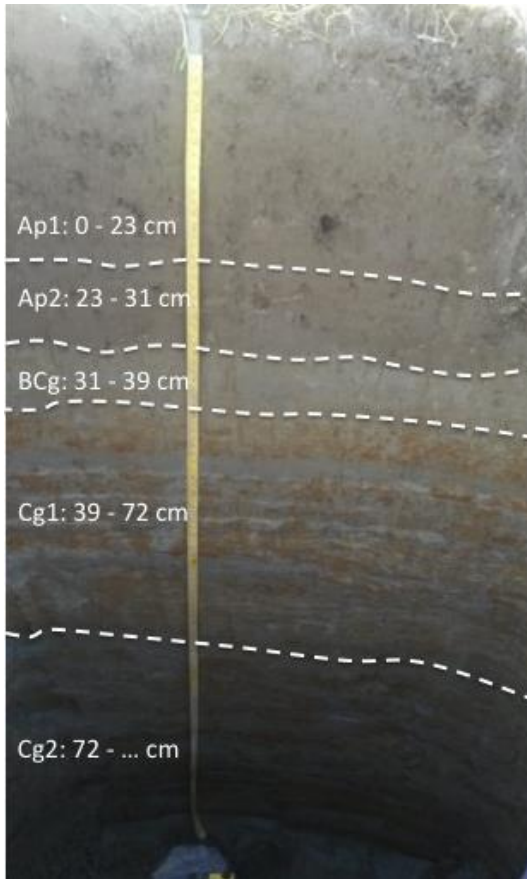
Opprinnelig jord

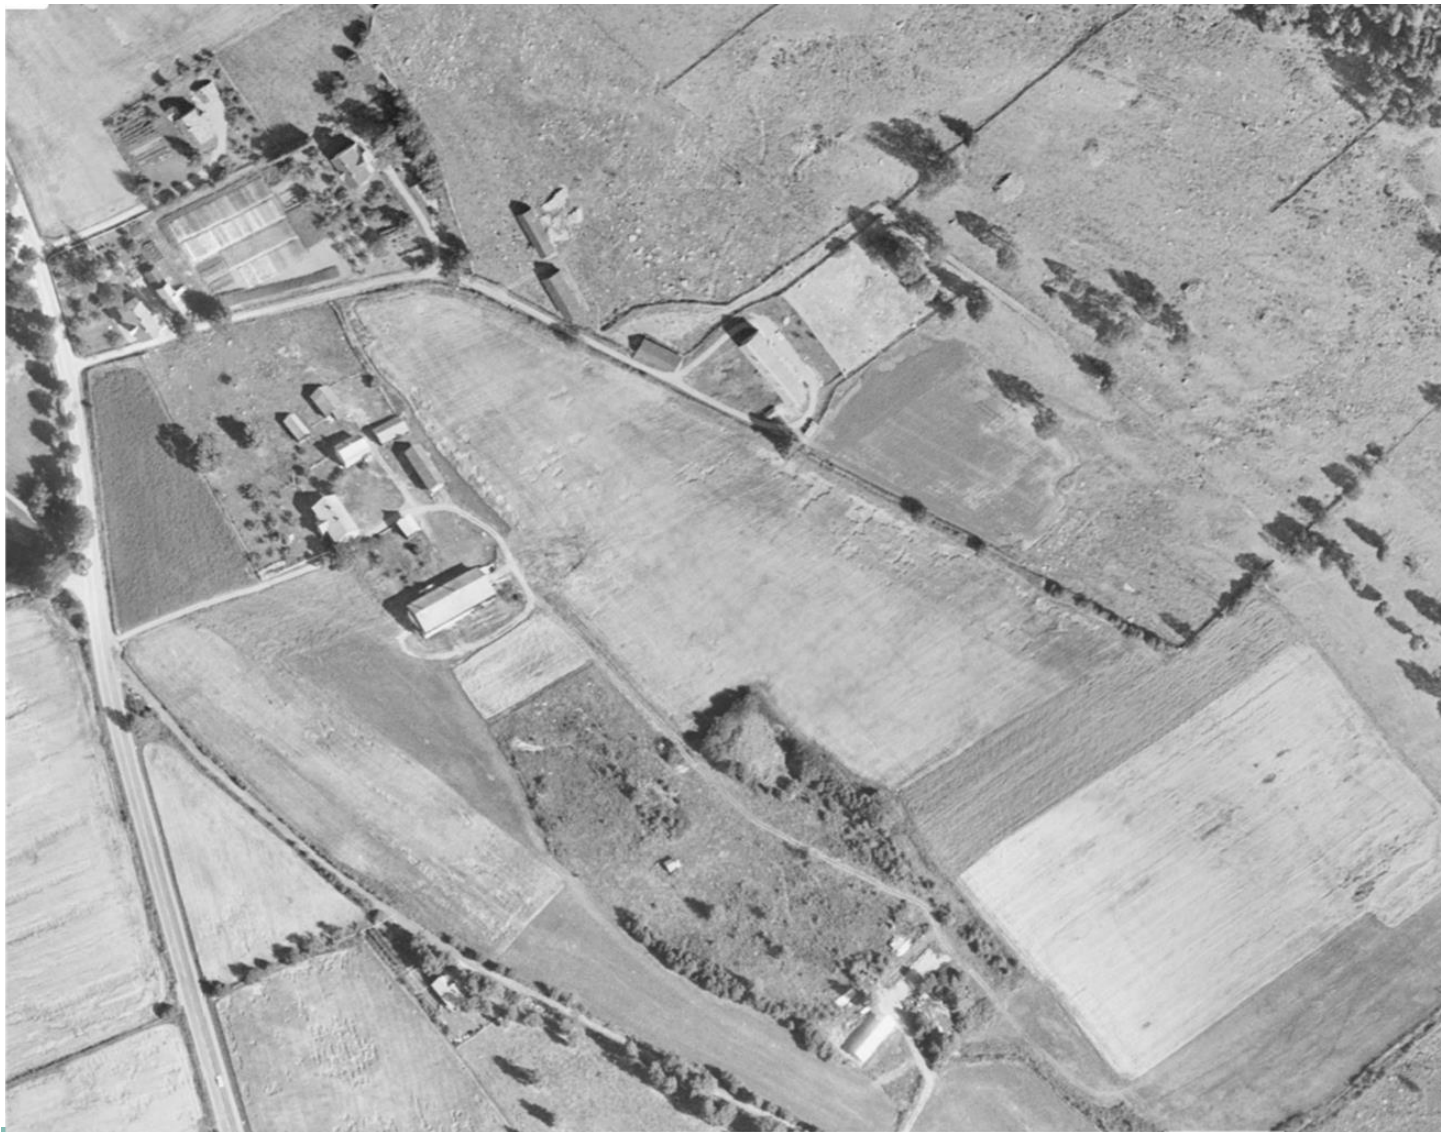
1968

Sør Hove, Lillehammer, før jordflytting

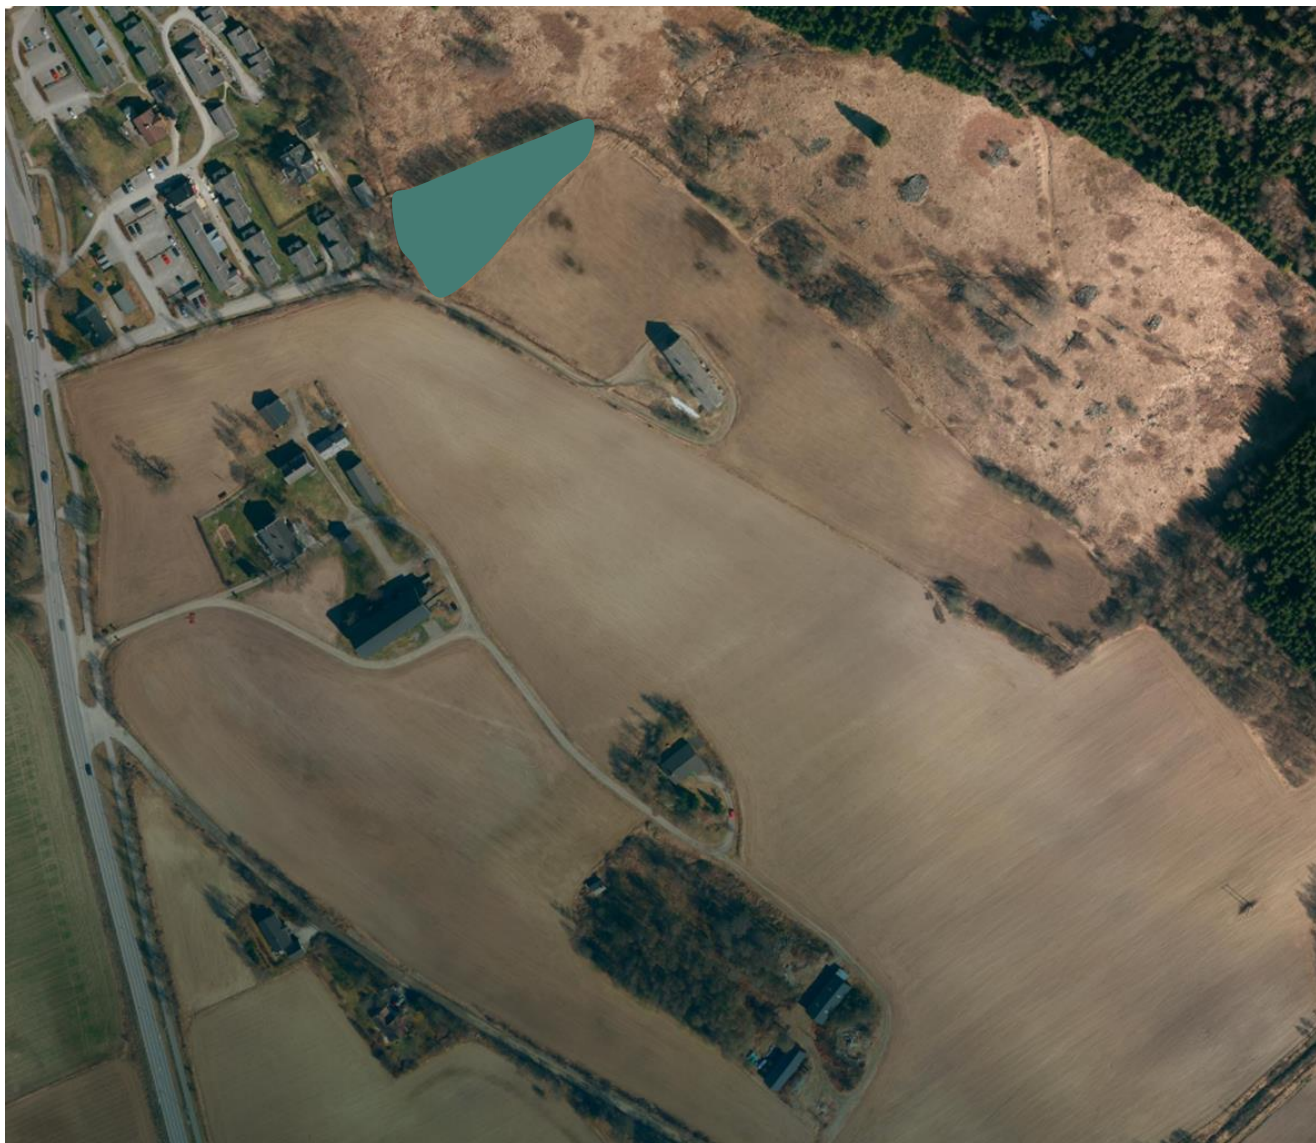
Sør Hove, Lillehammer, etter jordflytting

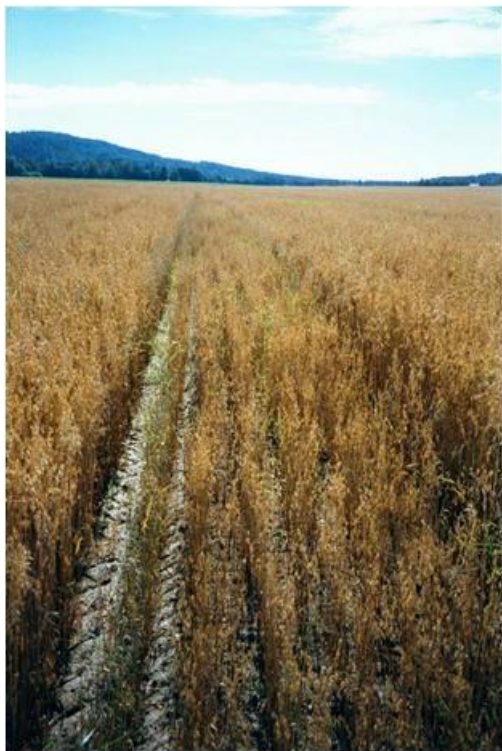
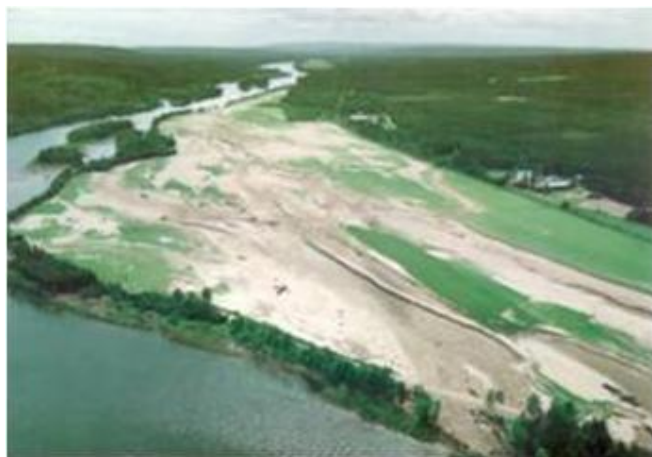
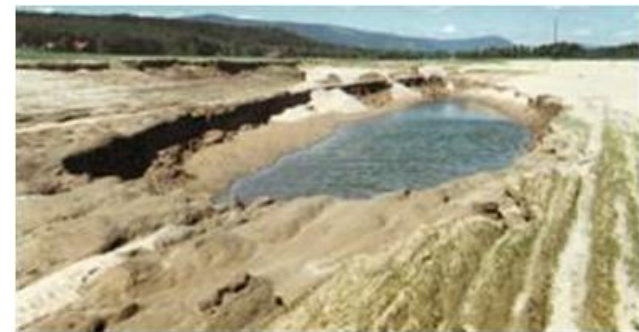
Reparasjon av flomskader – nyttig kunnskap også ved menneskeskapte terrenginngrep

Kornavling (kg/daa, 15 % vanninnhold) på lite skadde områder, planerte areal og gjenfylte kraterer på Øksna (gj. snitt 1999-2002). Behandlinger markert med forskjellig bokstav er signifikant forskjellige ($p < 0,05$).

Behandling	Kornavling, kg/daa
Liten eller ingen skade	528a
Planerte areal	445b
Gjenfylte erosjonskraterer	452b

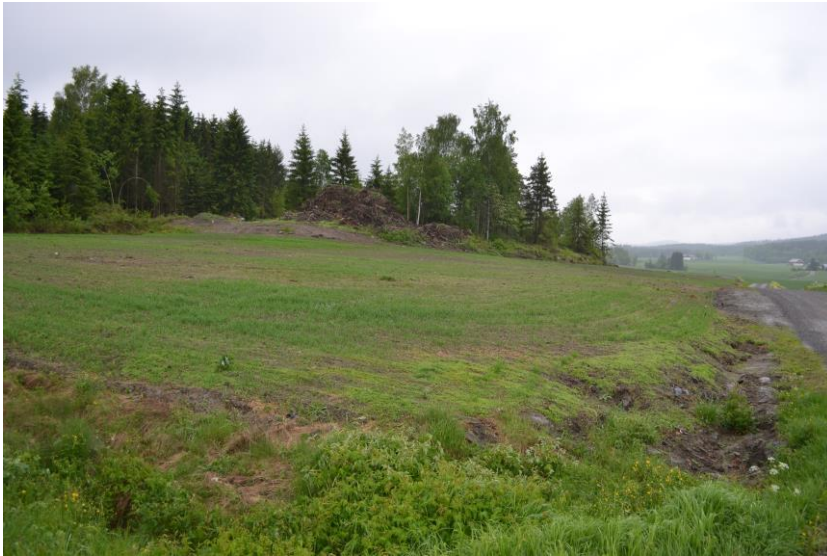
Sagtomt omgjort til jordbruksareal ved jordflytting

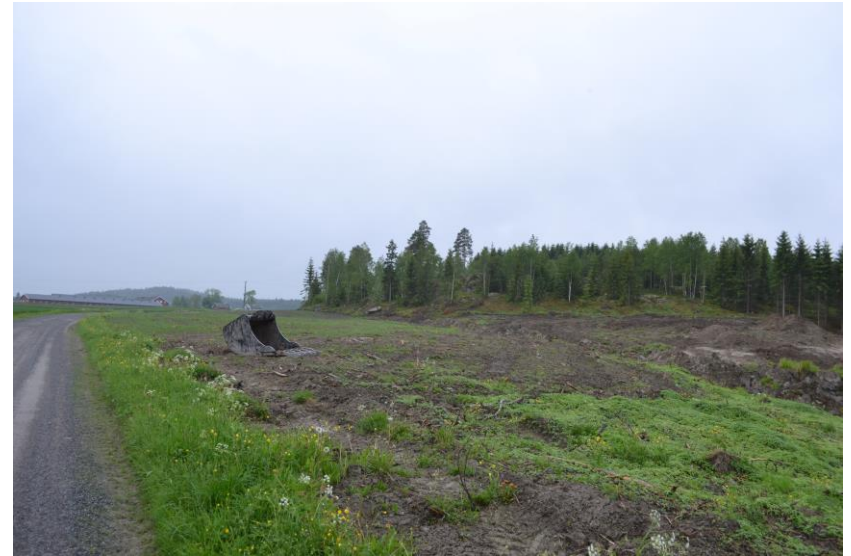
Jordflyttet areal del av større oppdyrking av dyrkbar leirjord

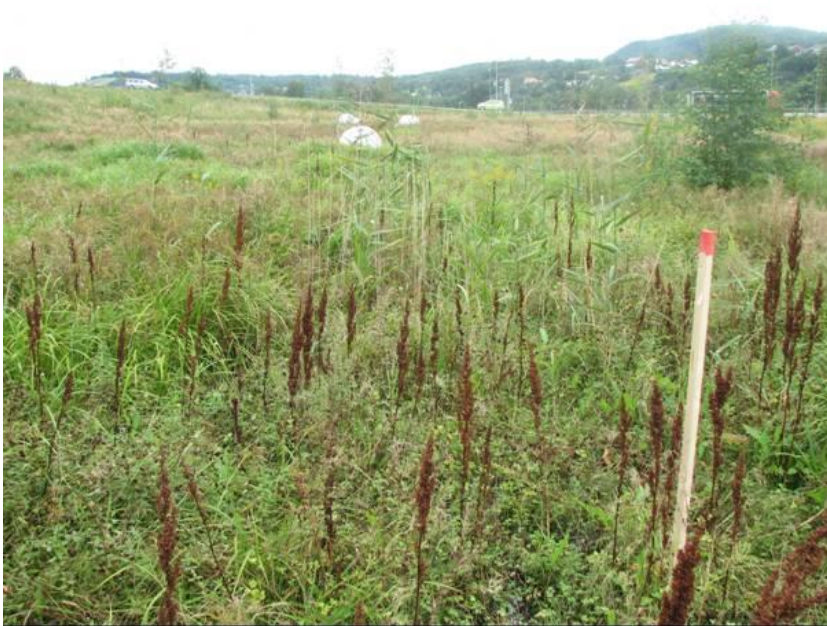
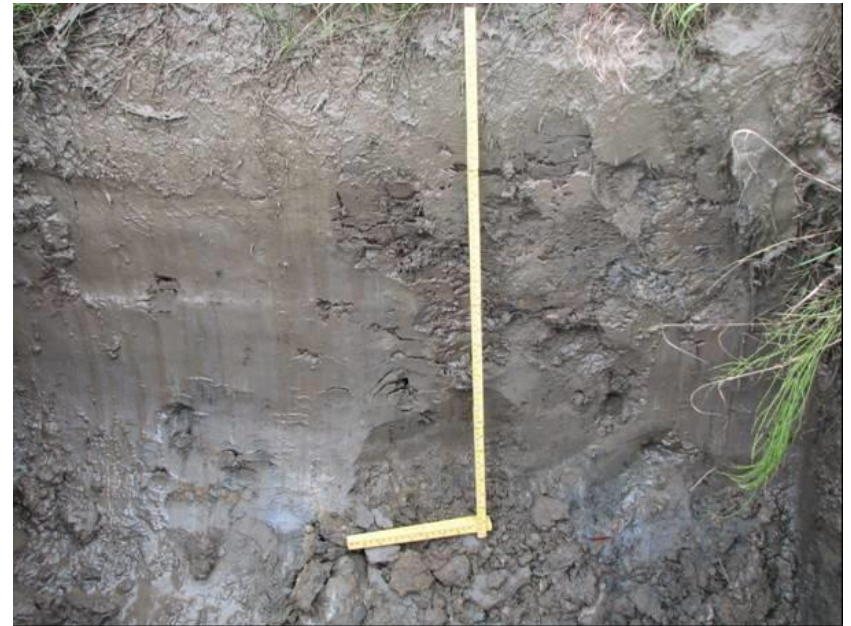
Forsøk på tilbakeføring av riggområde til jordbruksareal

Mangler drenering og området med siltige leirmasser ble raskt forsumpet, og er ikke kjørbart med landbruksmaskiner.

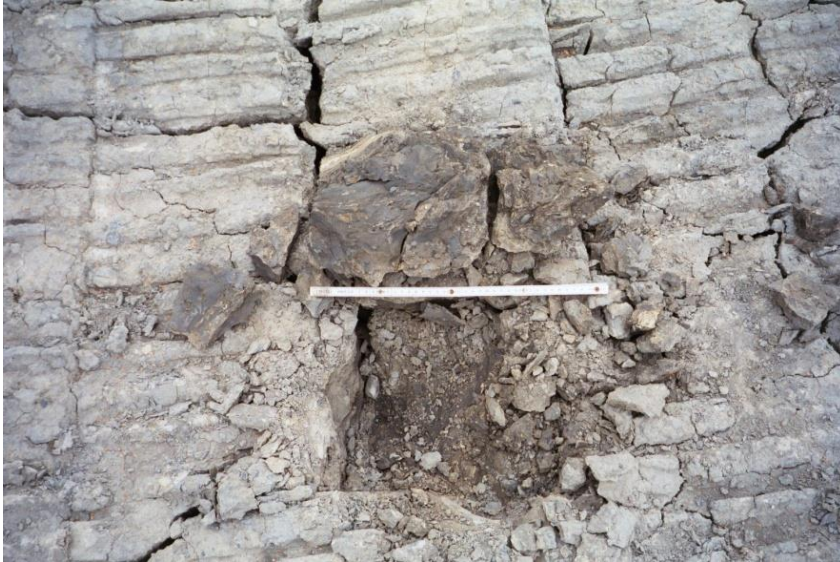
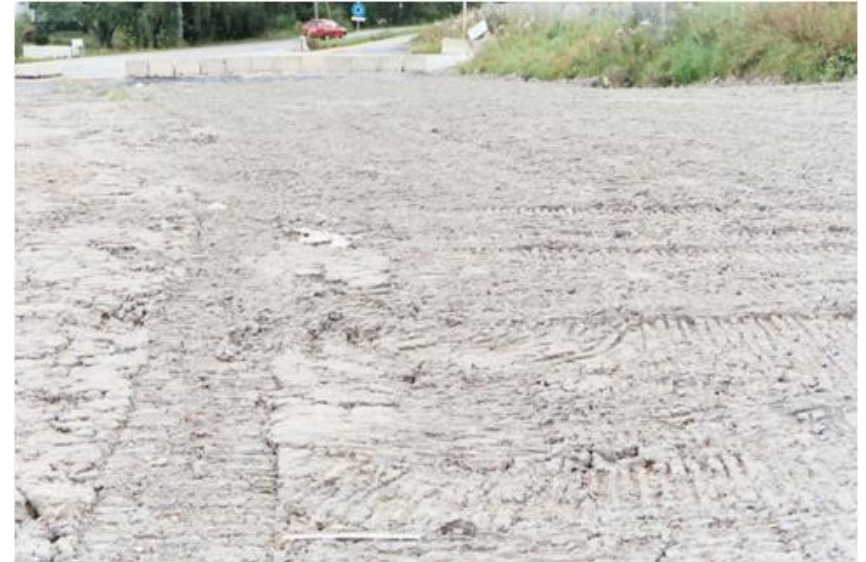
Et eksempel på feilaktig håndtering av undergrunnsjord ved terrenginngrep på dyrka mark ved jernbaneutbygging

- Siltig mellomleire (undergrunnsjord) som er planert ut med bulldoser under våte forhold
- Området er fullstendig dekket med beltespor
- Jorda kan brytes opp i større og mindre klumper, men smuldrer ikke
- Jorda inneholder omtrent ikke organisk materiale
- Topplaget er tatt av og ligger i ranker.

Typisk situasjon i anleggsområder med marine leirer.

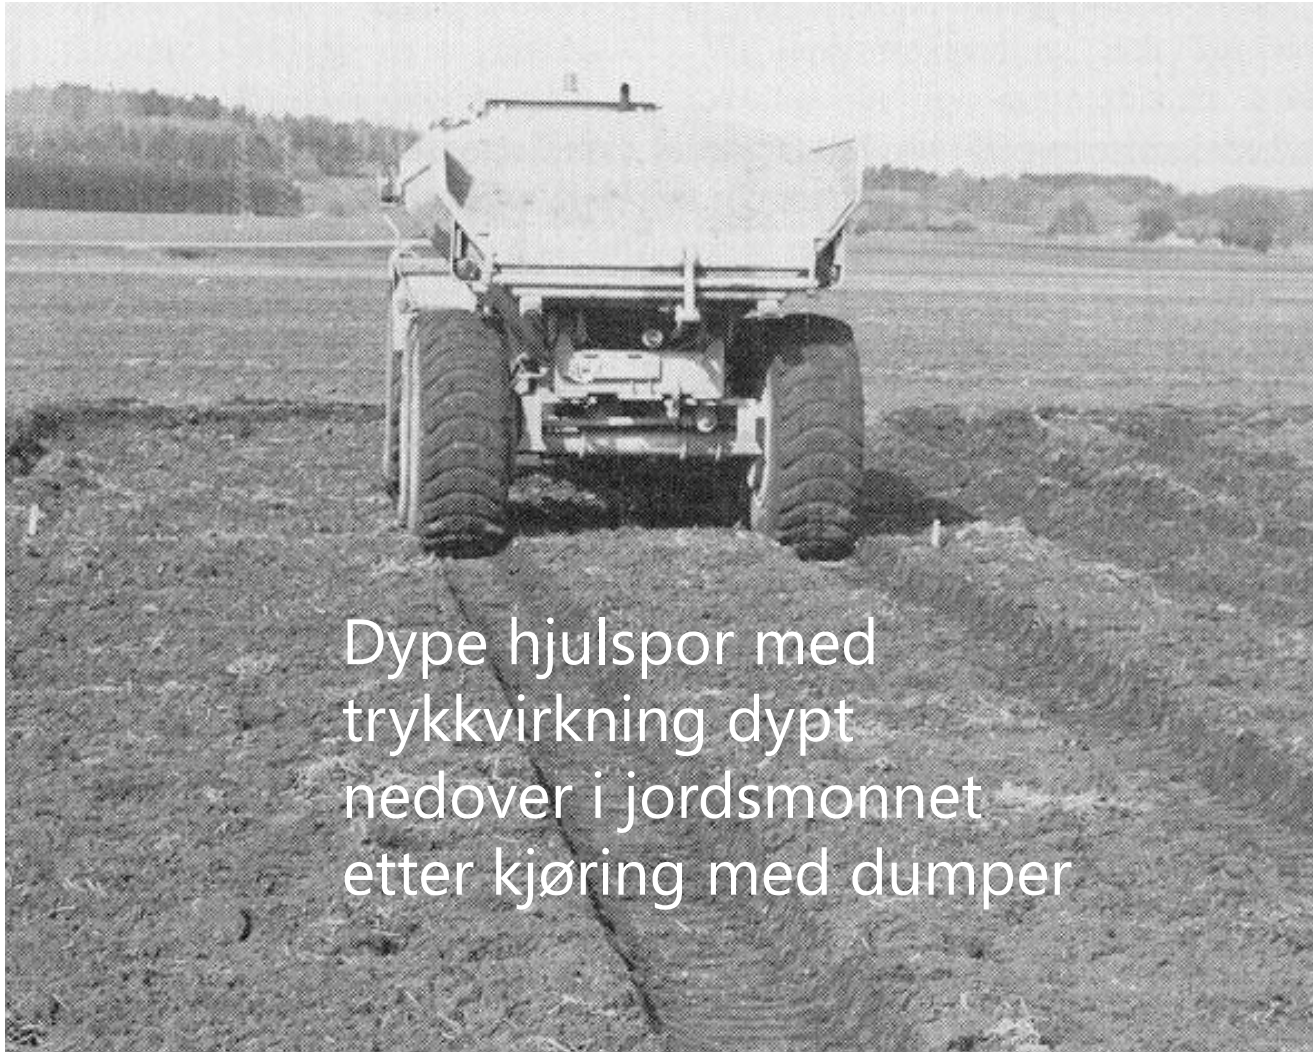
Jordpakking med anleggsmaskiner

Transport av masser bør foregå på faste, midlertidige kjøreveier eller på lag av sprengstein
