**Gjelder flere  
(Drammen – Kobbervikdalen)  
Ytre miljø  
Søknad om tillatelse til arbeider i Drammenselva**

00C	Søknad til Fylkesmannen i Oslo og Viken	08.05.2020	KJB	IW	SvS	
Revisjon	Revisjonen gjelder	Dato	Utarb. av	Kontr. av	Godkj. av	
<b>Tittel:</b> <b>Gjelder flere (Drammen – Kobbervikdalen) Ytre miljø Søknad om tillatelse til arbeider i Drammenselva</b>		Sider:				
		<b>21+ 1 vedlegg</b>				
		Produsert av:	<b>Norconsult</b>  			
		Prod.dok.nr.:				Rev:
		Erstatter:				
		Erstattet av:				
Prosjekt:	965201 Drammen - Kobbervikdalen	Dokumentnummer:		Revisjon:		
Parsell:	03 Drammen - Gulsbogen	<b>UVB-03-A-30029</b>		<b>00C</b>		
 		Drift dokumentnummer:		Drift rev.:

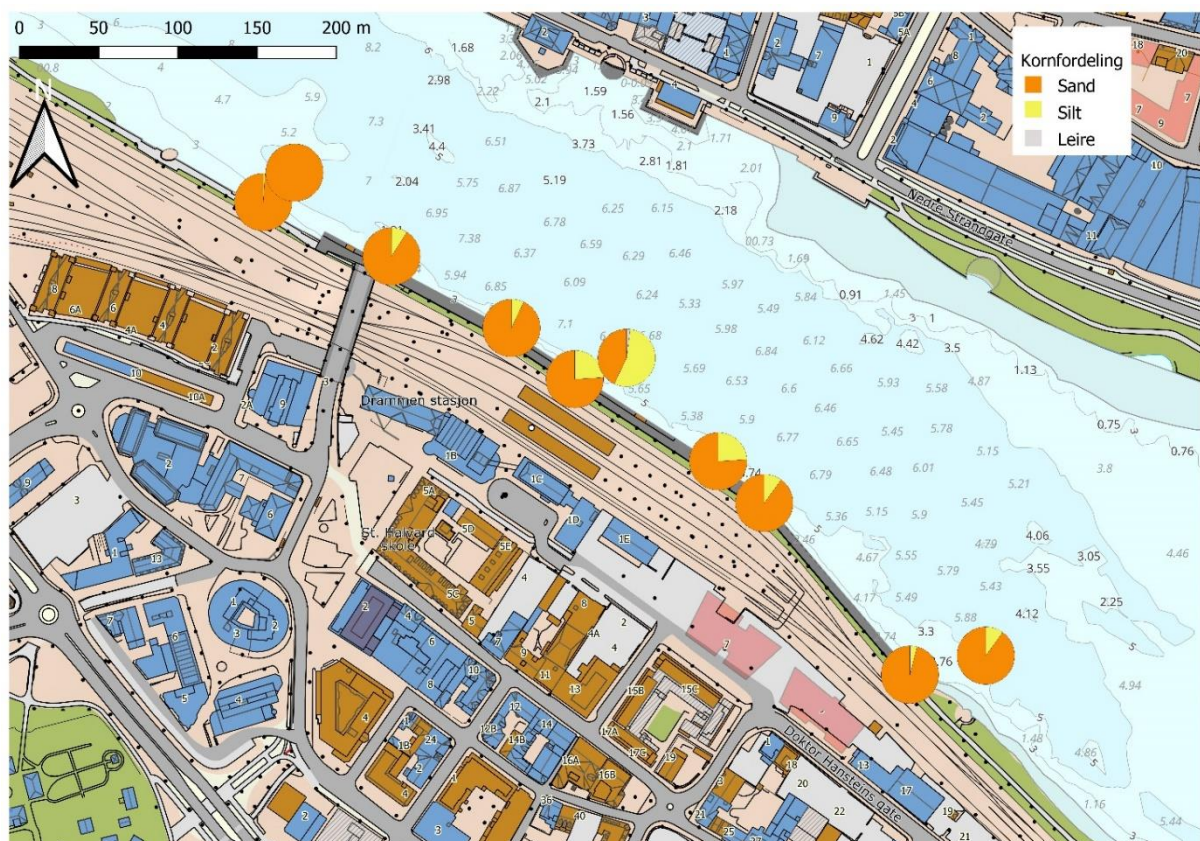
I forbindelse med dykkerundersøkelse langs Jernbanekaia utført i september 2019, ble det tatt syv sedimentprøver ved og under kaia. Det ble også tatt tre sedimentprøver ca. 20 m ut fra kaifronten. Prøvene representerer overflatesediment (0-5 cm). Prøvene bestod hovedsakelig av sand og en del silt, se kornfordeling i Figur 9. Sedimenter tatt ved midten av Jernbanekaia hadde en høyere andel silt enn de andre punktene.

Figur 9: Kornfordeling i sedimentprøvene.

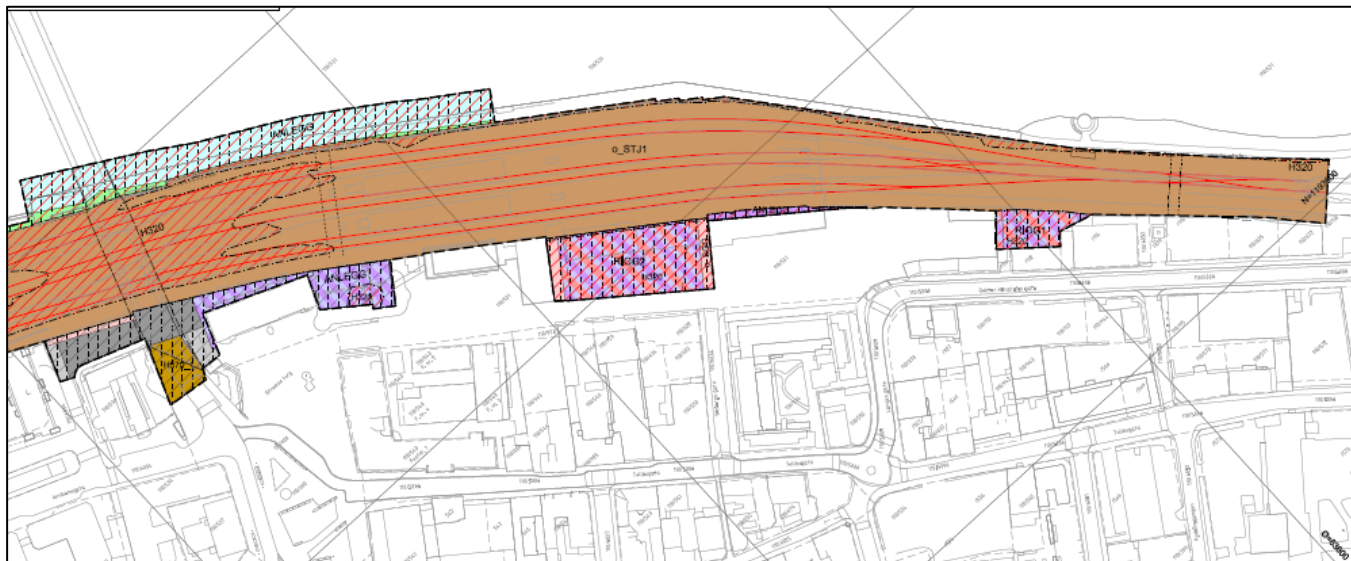
Detaljreguleringsplan InterCity Vestfoldbanen Drammen – Kobbervikdalen ble vedtatt 24.4.2018. Bane NOR sin eiendom er regulert til formål bane o\_STJ1 (vist med brunt i Figur 11). Det er også regulert flomsone (H320) med tilhørende bestemmelser. Se Figur 11.

Hensynssone «flomfare» er markert med rød skravur. Datagrunnlaget er hentet fra NVE, Norges vassdrags- og energidirektorat. Sonen viser oversvømt areal for 200-årsflom som følge av en flom i vassdraget og stormflo i sjøen. Kartleggingen er basert på klima-, terreng- og flomdata.

Figur 11: Plankart for området Jernbanekaia til Ryddinggangen.
