Tittel: Drammen Havn - gbnr 113/602 - søknad om peling i sjø Del 2 (2)

Vedlagt følger søknad om peling i sjø i forbindelse med forlengelse av eksisterende Kattegat kai på Holmen i Drammen (gbnr 113/602).

113/602 MFL. OMRÅDEREGULERING HOLMEN KONSEKVENsutREDNING KULTURMILJØ MED HISTORISK STEDSANALYSE AV HOLMEN OG OMLAND, DRAMMEN

Utvidelse av Holmen, Drammen Havn

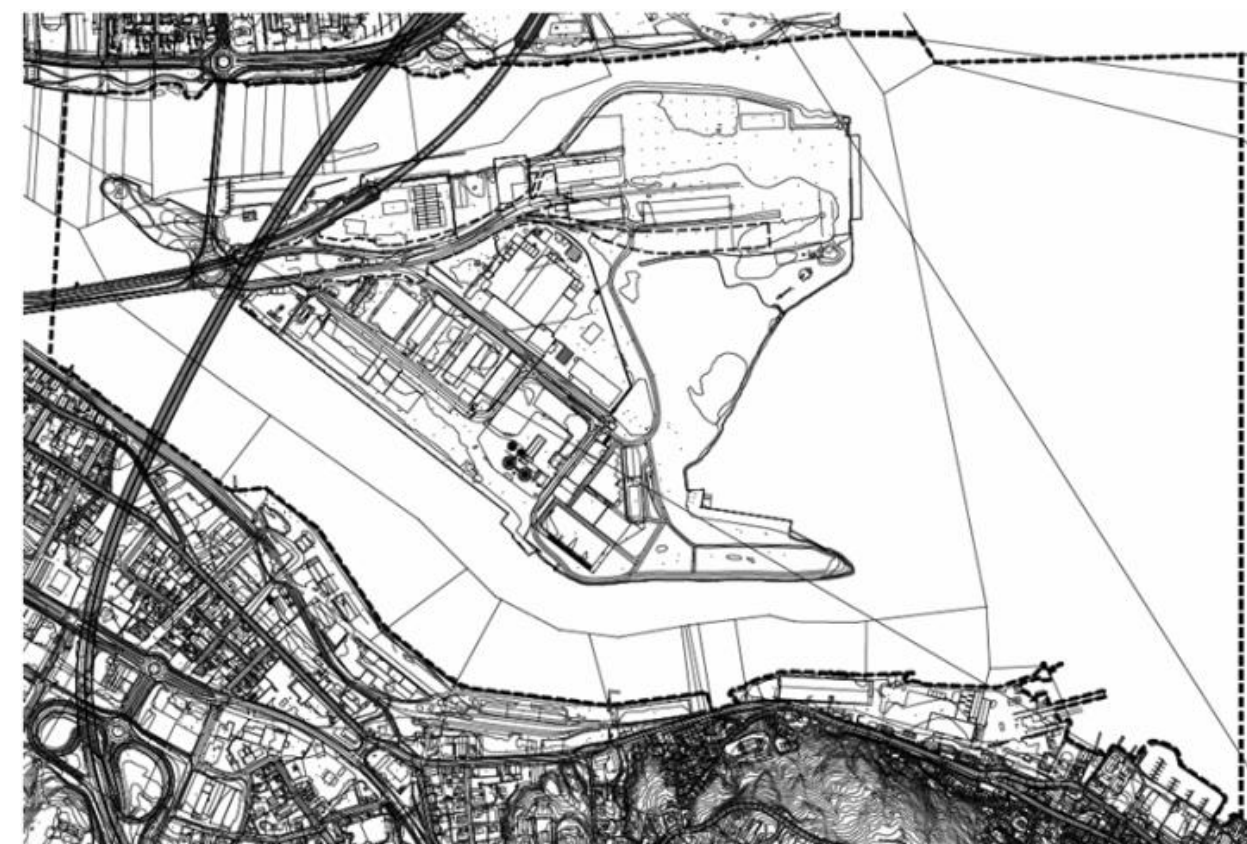
Figur 2 Foreslått planområde i henhold til planprogrammet, med ca. 550 meter sjøområde øst for Holmen

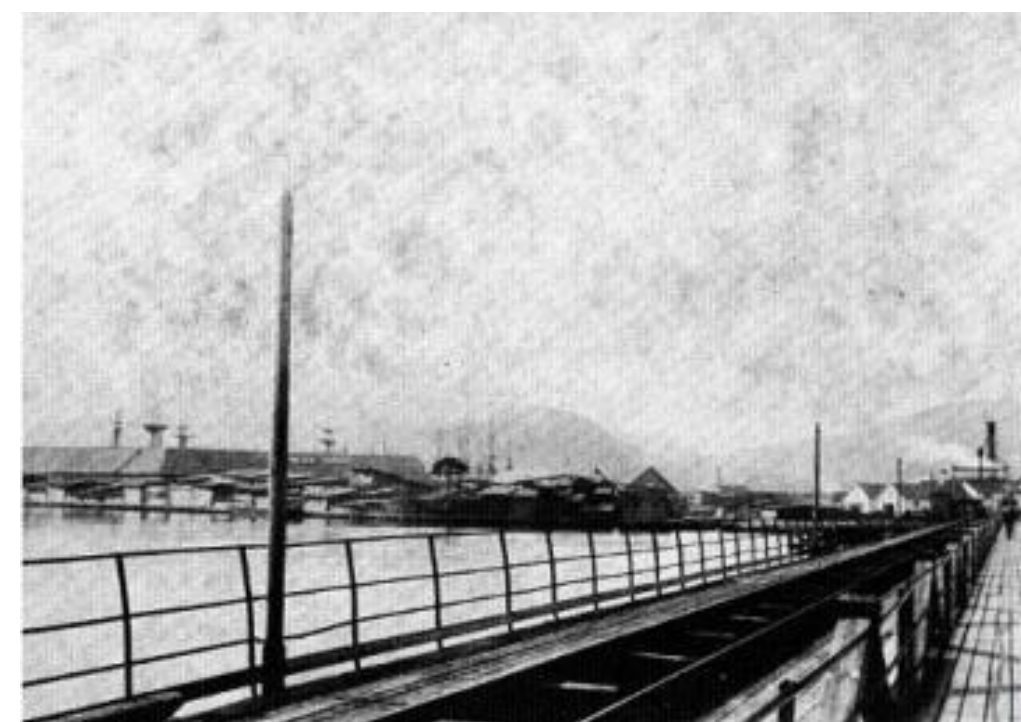
Figur 6 Jernbanebro med gangbro over til Holmen, sett fra Brakerøya

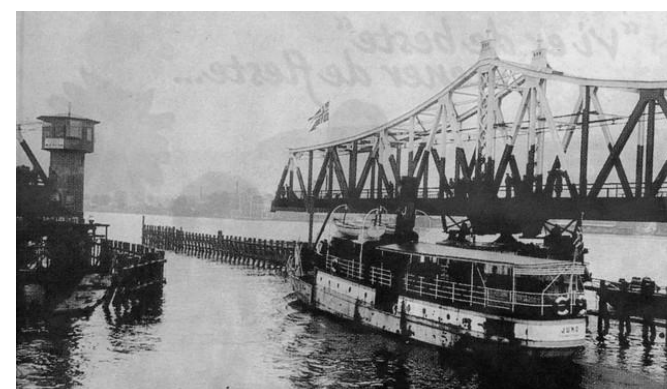
Figur 16 Jernbanebroen over Strømsø-løpet svinger for å åpne for båt-trafikk

Jernbanebroen fra 1930 er et registrert kulturminne på kart for kulturminneregistrering, sentrumsplanen – Drammen kommune. Broen kunne svinge for å åpne for båt-trafikk opp elva.

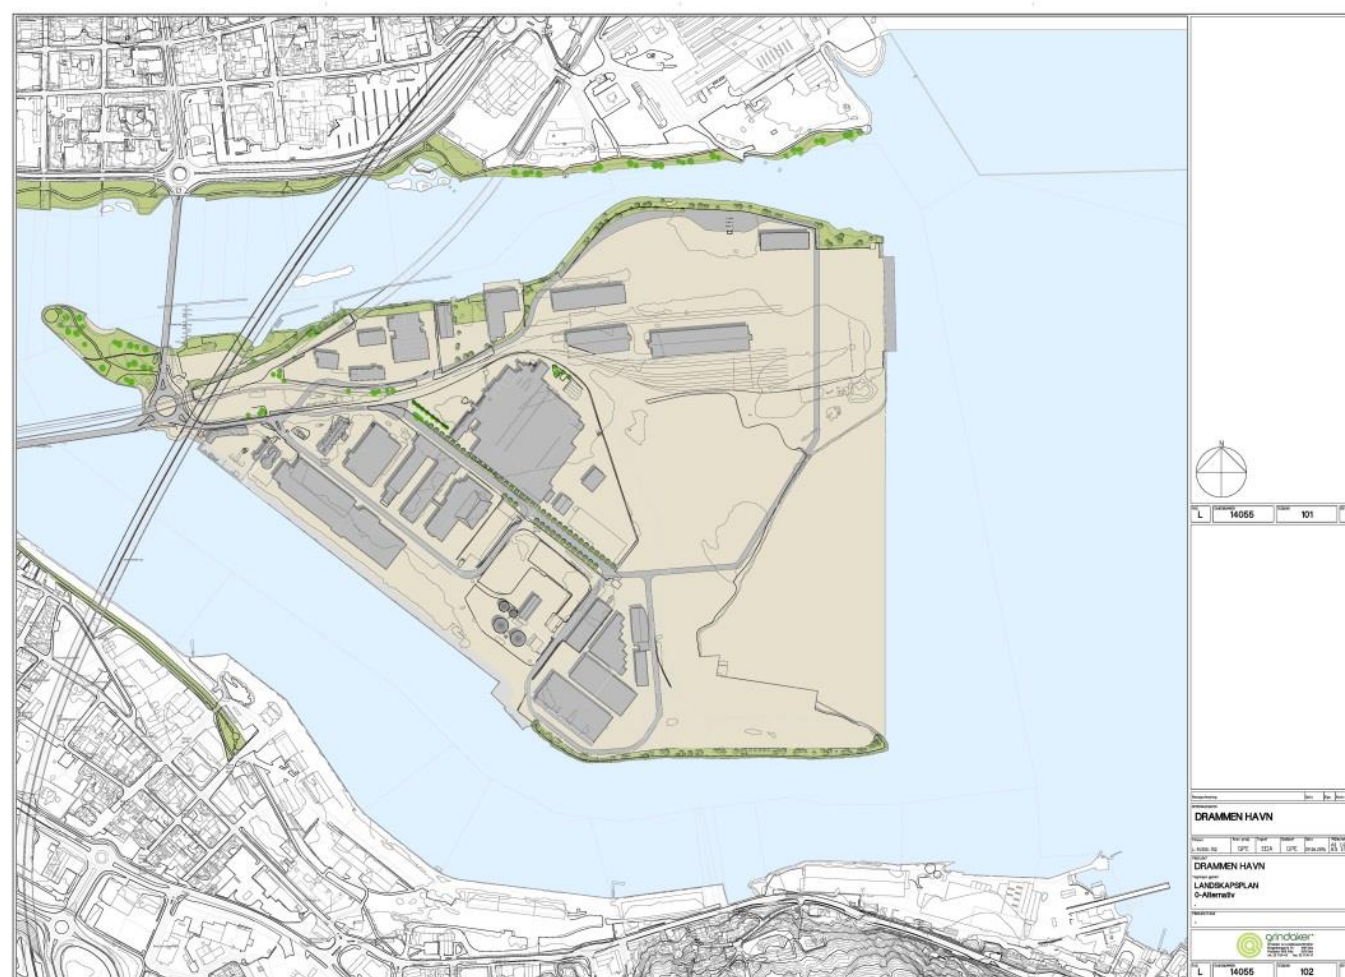
Figur 25 Ufyllingstrinn 0 Alt

Utfyllings trinn 0 Alt.(figur 25) viser utfylling av bukt mot øst, etablering av ny gate, ny sporvifte fra Jernbaneverket med 7 spor (JBVs reguleringsplan) og område for billagring. 0-alternativet viser utfylling med grøntsoner/tømmerskjerm mot Tangen og grøntsoner mot Brakerøya.

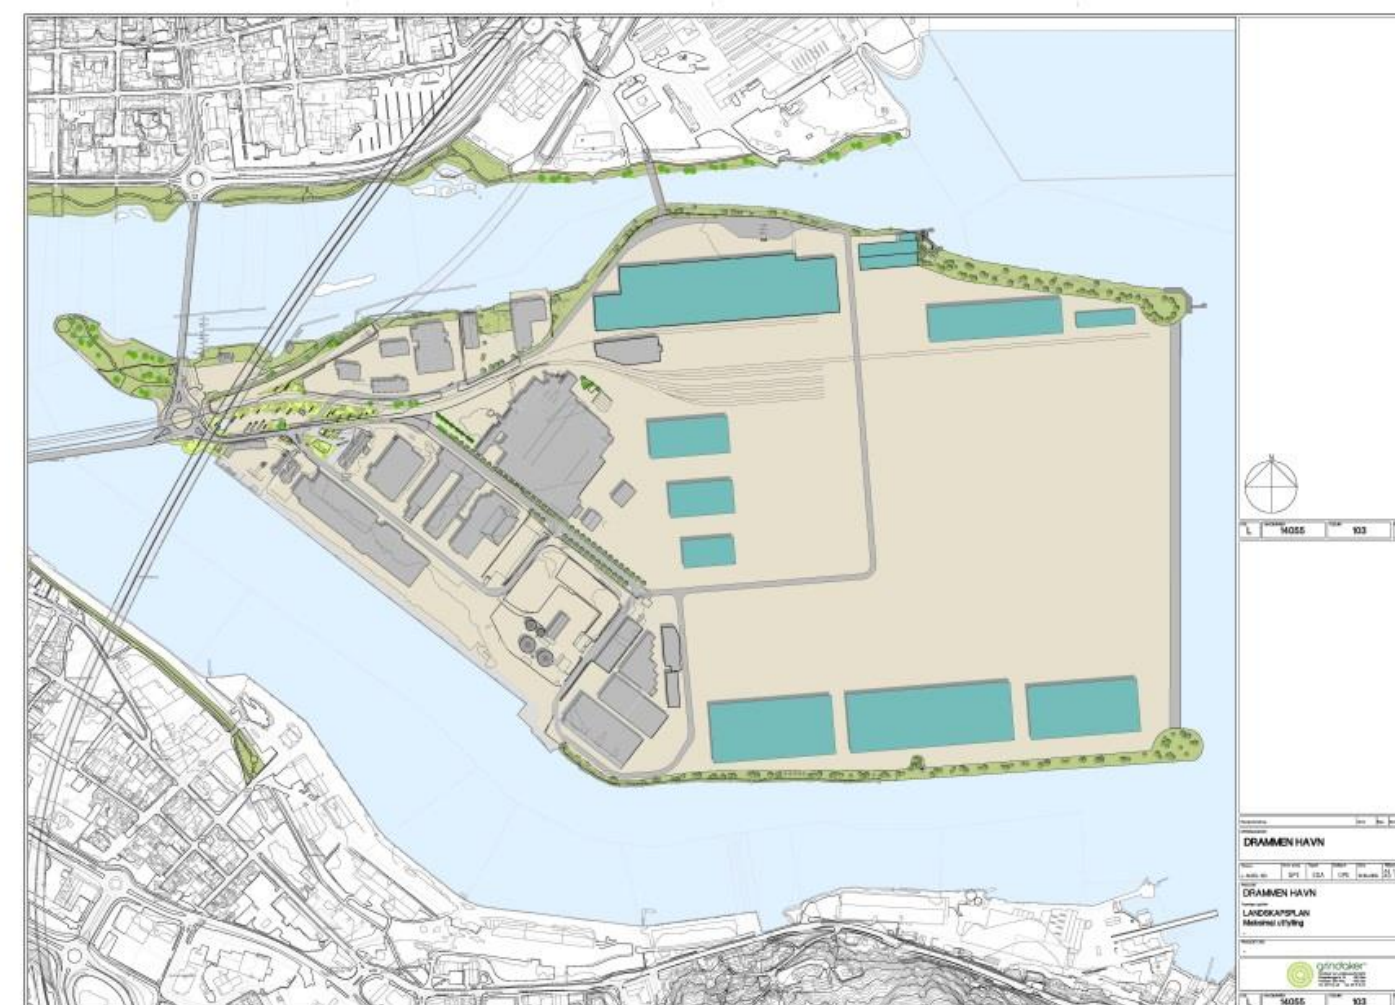
Figur 26 Utviklingstrinn maksimal utfylling

Utfyllingstrinn maksimal utfylling (figur 26) viser utfylling 350 meter ut i sjø mot øst. Ny kai bygges, «Statnettbygget» rives, terminalbygget utvides. Utfyllingen kan gi areal til næringsbygg, næringsbygg/logistikk-bygg, engineeringsvirksomhet med mer. Hensikten med grøntsonene/tømmerskjerm er å etablere overgangs-soner/rammer for Drammen Havn i forhold til Brakerøya og Tangen-området.

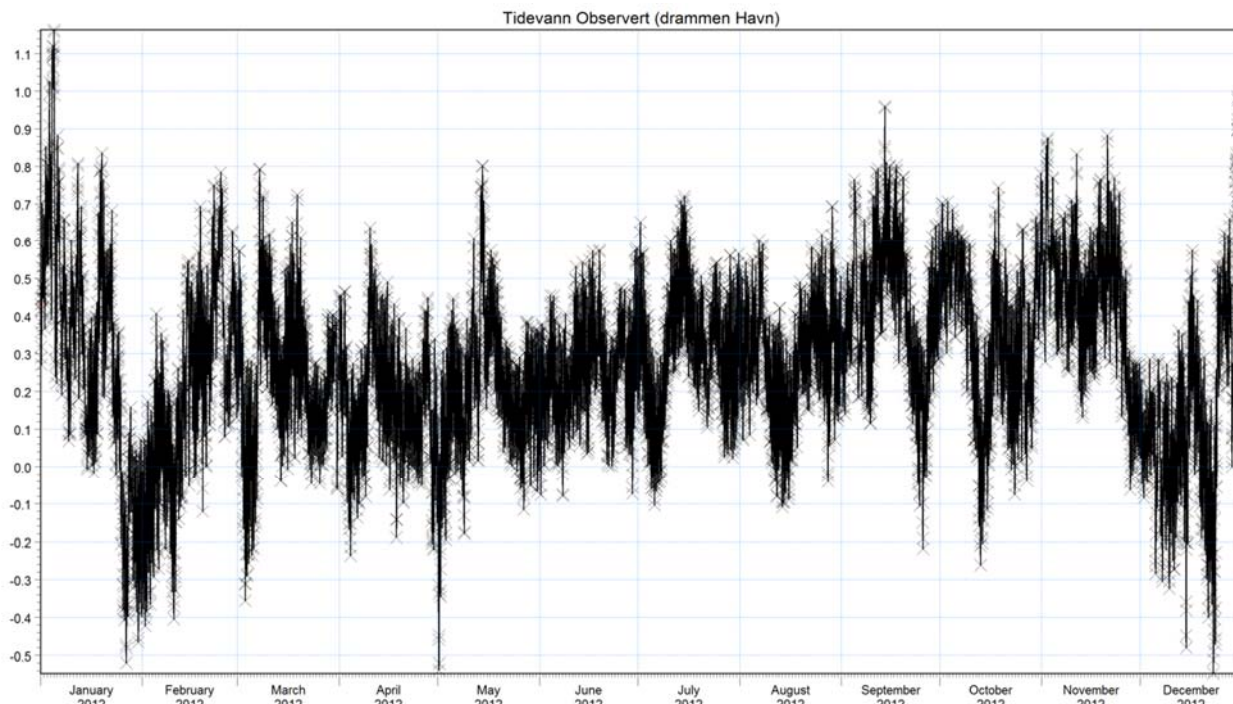
Figur 2-1 Observert vannstand 2012 ved Drammen (Kilde: Drammen Havn, ref /3/).

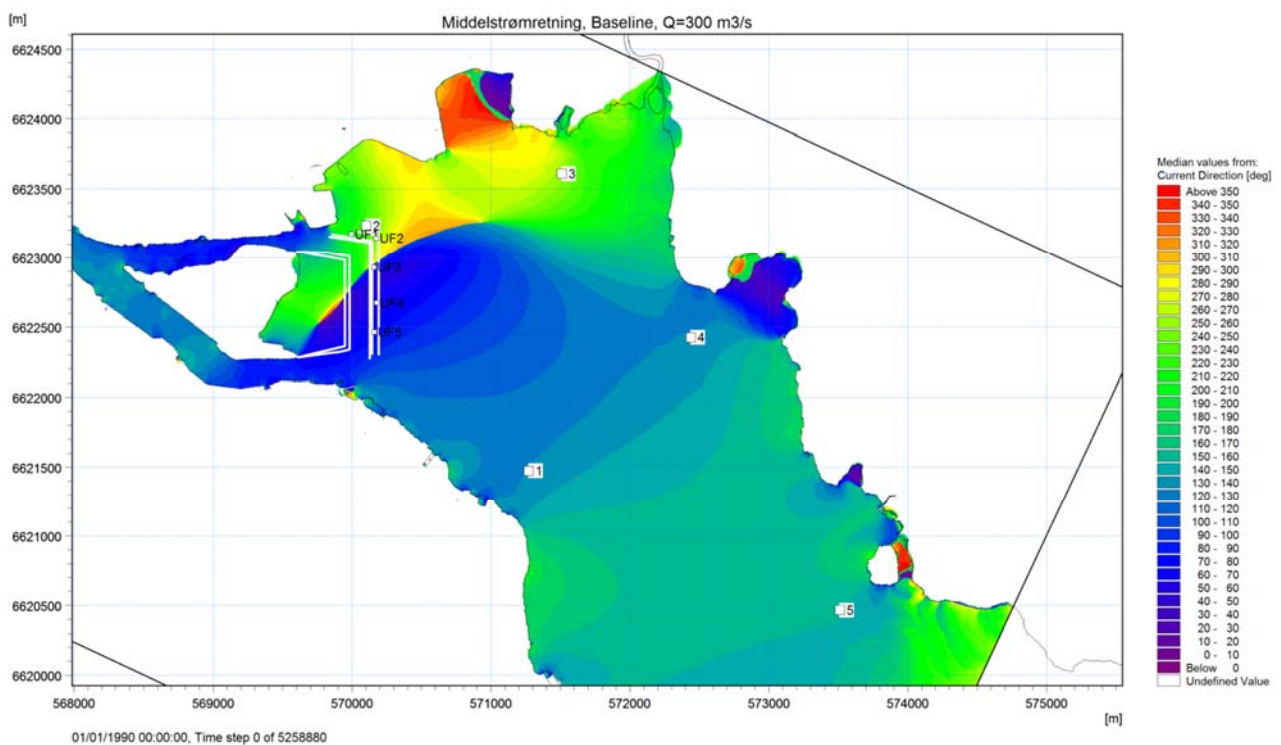
Figur 3-5 Midlere strømretning, Q=300 m³/s i Drammenselva (januar). Dybdemidlet.

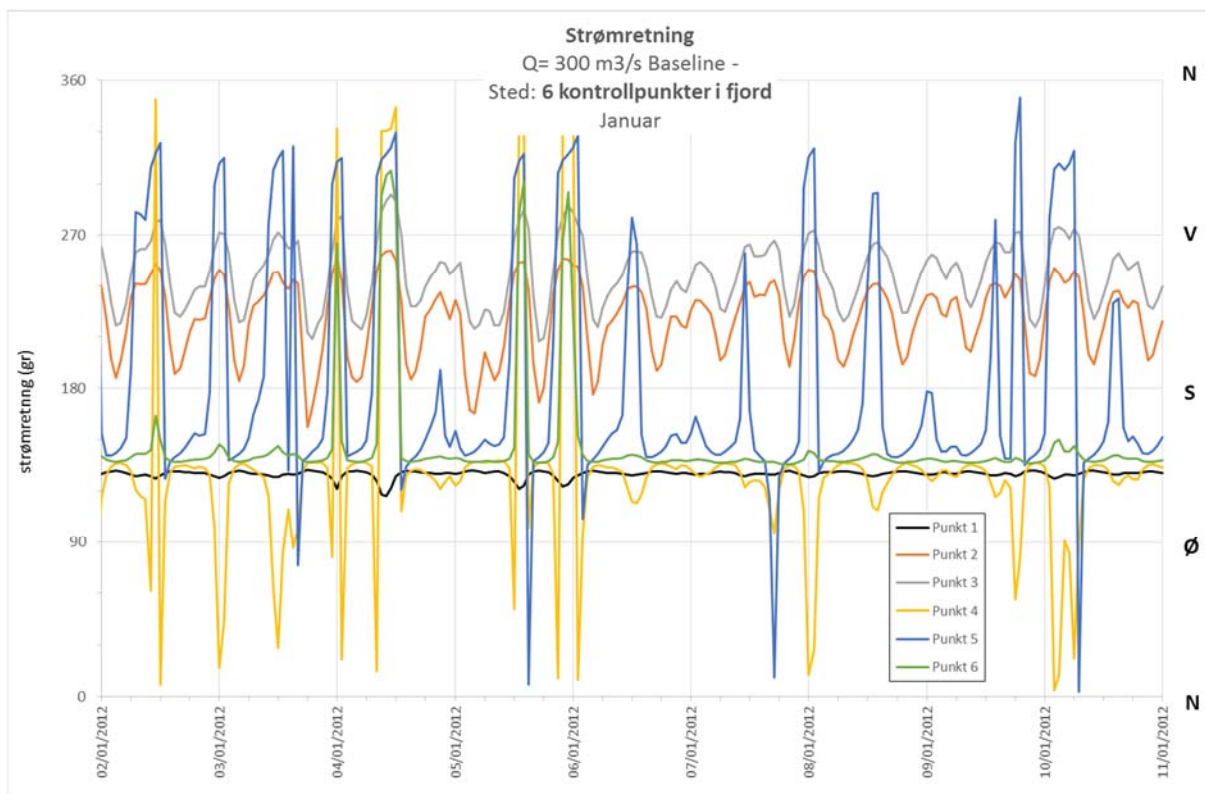
Figur V2-0-2 Tidsserieplot av strømningsretning i 6 utvalgte punkter i fjorden. $Q=300 \text{ m}^3/\text{s}$.

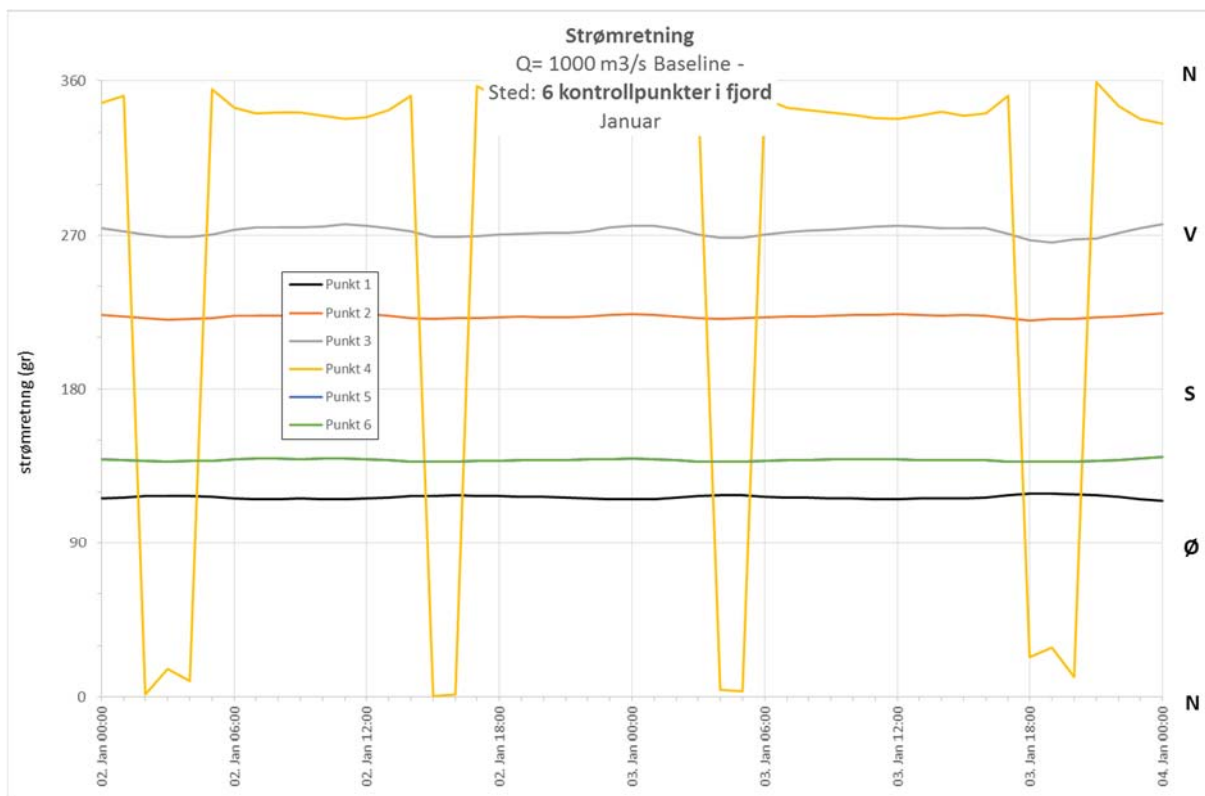
Figur V2-0-4 Tidsserieplot av strømingsretning i 6 utvalgte punkter i fjorden. Q=1000 m³/s.

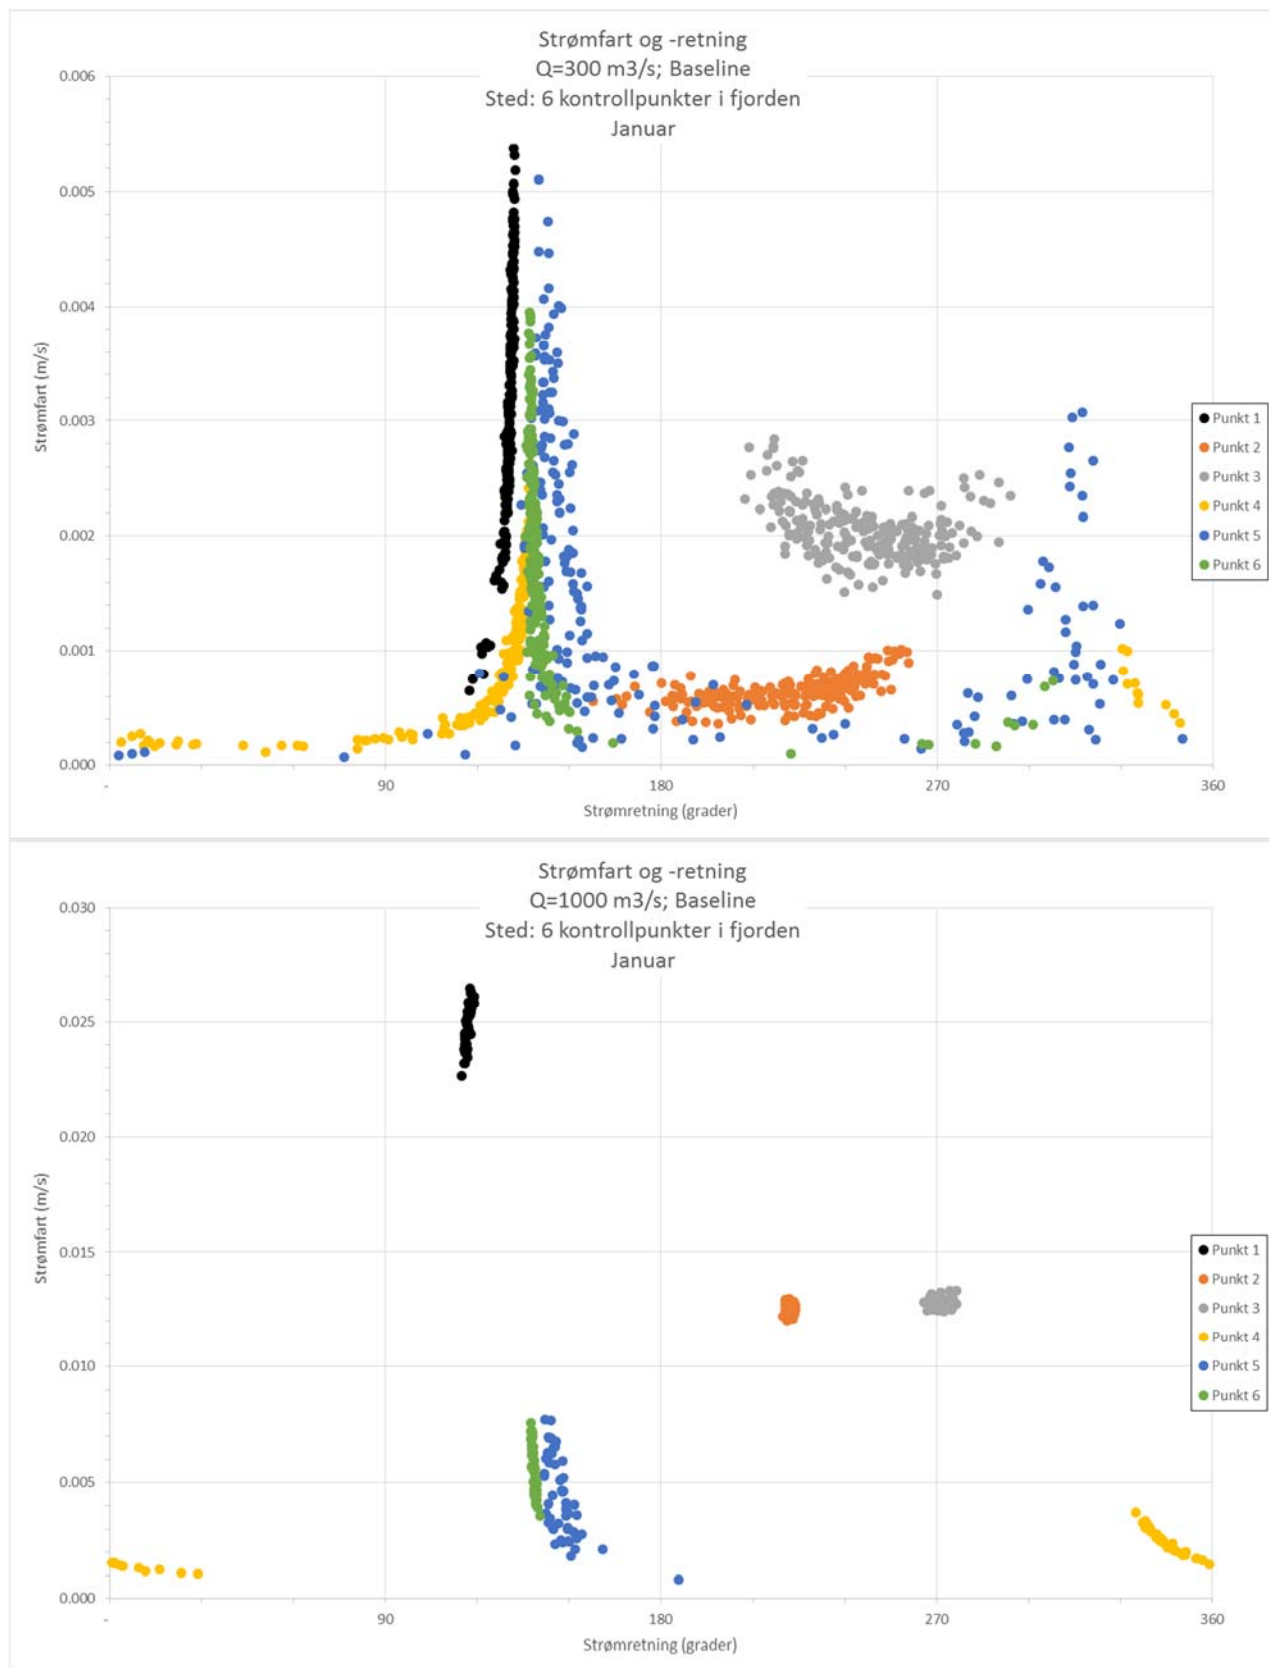
Figur V3-0-1 Strømfart som funksjon av strømretning, 0-alternativet. Øverst: $Q=300 \text{ m}^3/\text{s}$, nederst $Q=1000 \text{ m}^3/\text{s}$. Bemerk forskjellen i y-aksen (4 ganger større for $Q=1000 \text{ m}^3/\text{s}$)

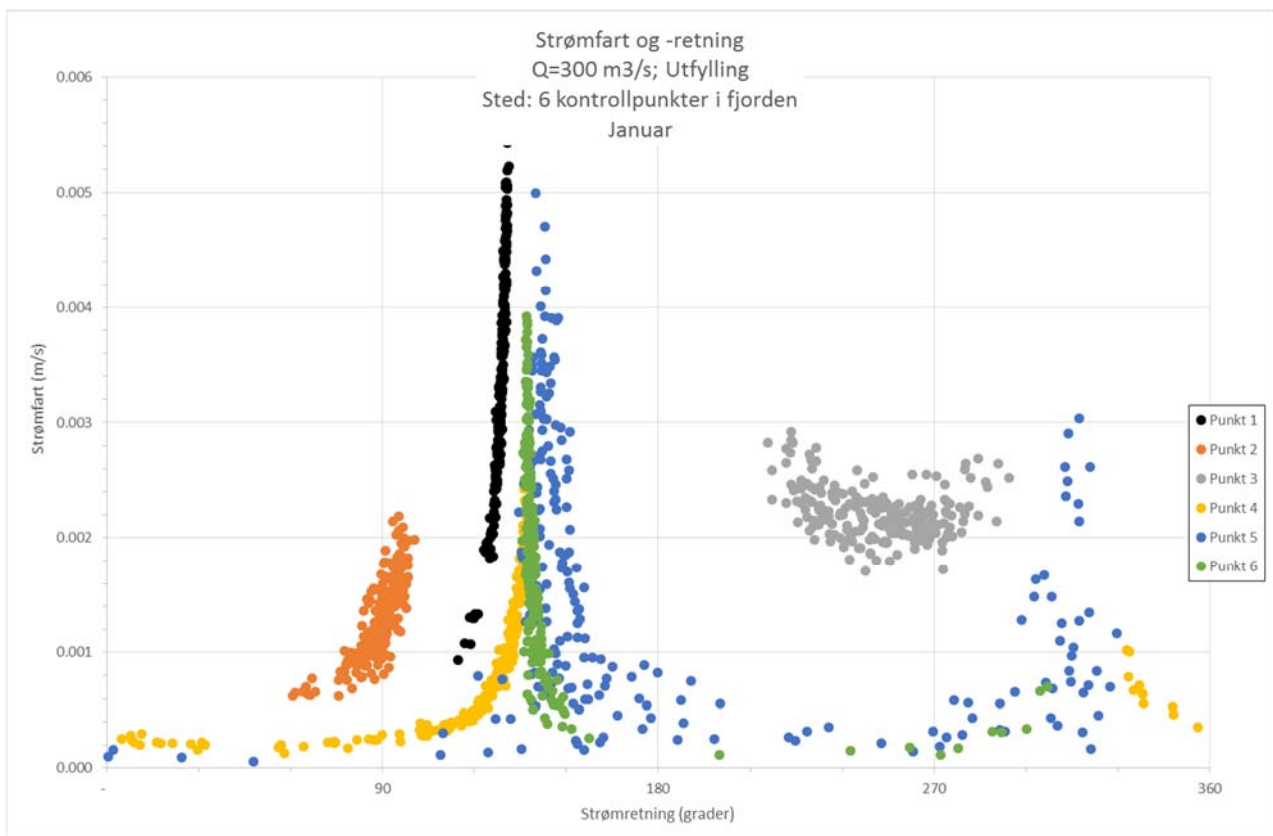
Figur V4-0-1 Strømfart og -retning i seks kontrollpunkter i fjorden. Q=300 m³/s
Øverst: dagens situasjon, nederst: Etter utfylling.
