Skjema for søknad om mudring, dumping og utfylling i sjø og vassdrag

Rigmorbrygga (gbnr 7/4) i Sandvika skal bygges om til å være en naturlig forlengelse av den nye elvepromenaden som bygges lenger oppstrøms, med ny kaifront og bryggekonstruksjon. Tiltaksområdet er vist i oversiktskart i Figur 1.

SNØDUMPING VED RIGMOR- BRYGGA I SANDVIKA

VURDERING AV FORURENS- NINGSFARE

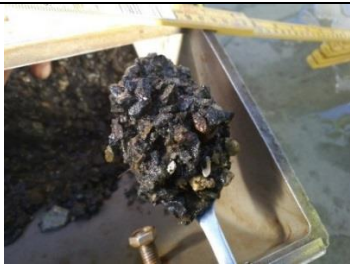
T3	09:50	0,5 cm	Hint av svovellukt. Balder, ett skjell og noe organisk materiale, men mest grus og småstein i forskjellige farger. Prøven hovedsakelig mørk. Noe sand i prøven. Brukte 0,25 m ² grabb og hadde ett bomskudd.

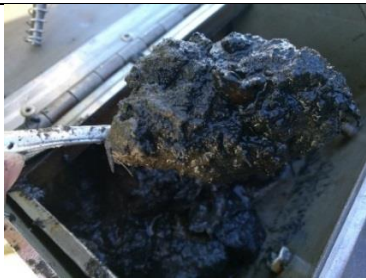
T5	10:10	3 cm	Blader i toppen. Grus og sand ellers. Svart/mørk grå farge. Svovellukt (sterk, men svakere enn T4). Brukte 0,25 m ² grabb.

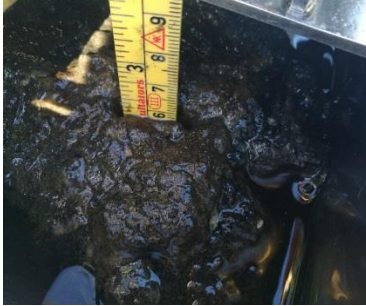
Delprøve 2	10:25	6 cm	Mørk grå/svart farge. Tilsynelatende ingen sjiktning. Sterk svovellukt. Siltig, neste leireaktig materiale med noe sand. Mye organisk materiale. Lite grus. 0,1 m ² grabb.

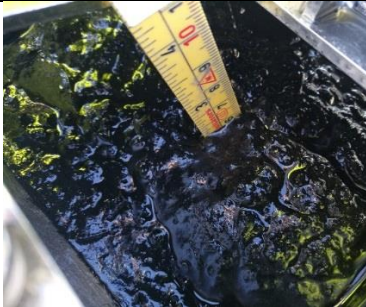
Delprøve 3	10:30	4 cm	Brunnt topplag (1 cm) med fin sand, organisk materiale og skjellrester. Svart under med mye organisk og grovere partikler. Svovellukt. 0,1 m ² grabb.

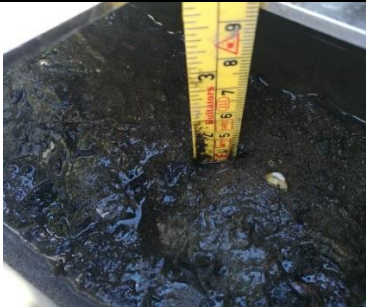
Delprøve 4	10:40	3 cm	Mye sand, mindre organisk. Litt svovellukt. Skjell. 0,1 m ² grabb.

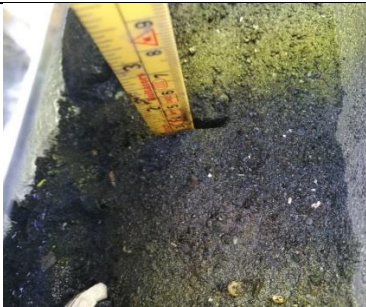
Sandvikselva-2				
Delprøve 1	3 cm	10:45	Sand/grus, men noe finere materiale også. Noe lukt av svovel. En del organisk materiale. Blåskjell. Brukte 0,1 m ² grabb.

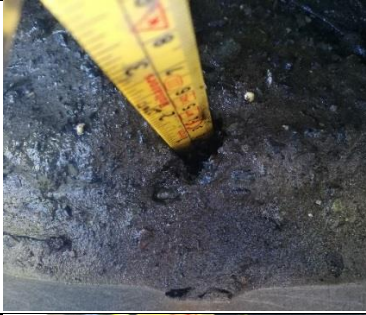
Delprøve 2	3 cm	10:50	To bomskudd. Sand/grus. Mørk farge. Noe organisk materiale. Lite lukt. Brukte 0,1 m ² grabb.

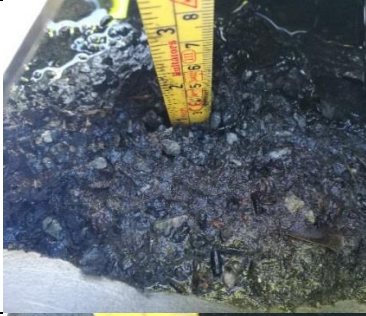
Delprøve 3	3 cm	11:05	Tre bomskudd. Sand, grus og småstein. Lite organisk materiale og lite lukt. Skjellrester. Brukte 0,1 m ² grabb.

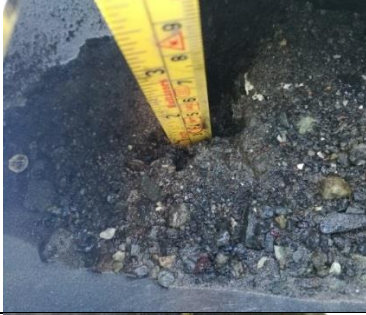
Delprøve 4	5 cm	11:15	Lik forrige. Fire bomskudd. Brukte 0,1 m ² grabb.

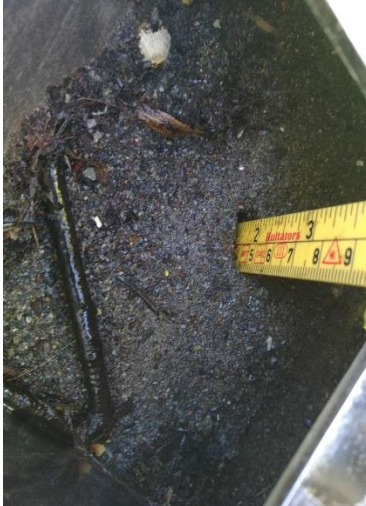
Sandvikselva-3				
Delprøve 1	2 cm	11:20	Sand, grus og noen skjellres-ter. Lite organisk materiale. Ingen lukt. Brukte 0,1 m ² grabb.

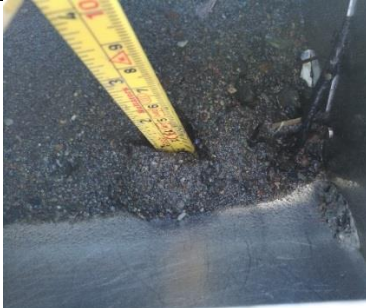
Delprøve 2	3 cm	11:25	Lik som forrige. Brukte 0,1 m ² grabb.

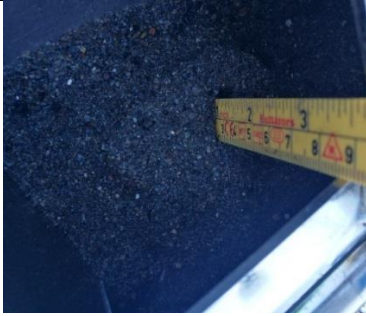
Delprøve 3	4 cm	11:30	Brunt materiale. Siltig og fast i konsistensen. Ingen lukt. Noe organisk materiale. Like utenfor aktivt anleggsområde langs elvebredden. Brukte 0,1 m ² grabb.

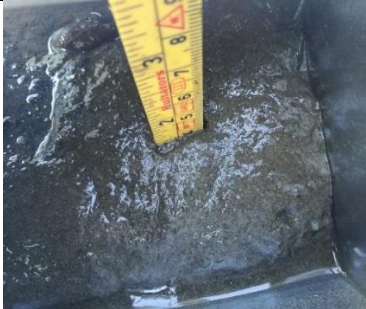
Delprøve 4	5 cm	11:40	Mye blader og blåskjell i topp-lag. Brunt topplag på noen mm. Svart under. En del silt og mye organisk materiale. Noe svovellukt. Brukte 0,1 m ² grabb.

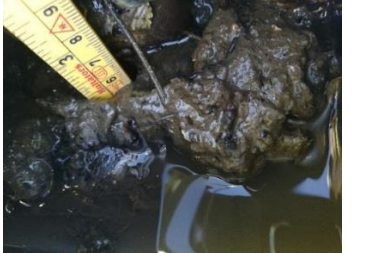
Sandvikselva-ref				
Delprøve 1	3 cm	12:20	Sand & grus. Ingen lukt og ingen sjiktning. Brukte 0,1 m ² grabb.

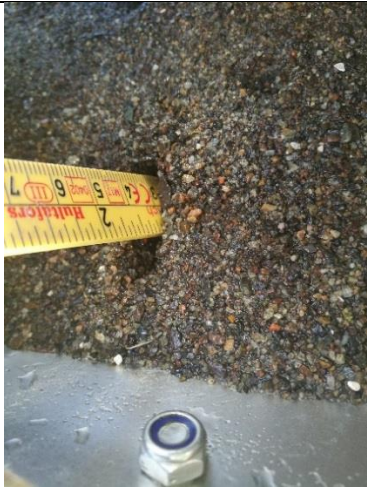
Delprøve 2	5 cm	12:30	Lik forrige, men inneholdt en del større steiner. Brukte 0,25 m ² grabb.

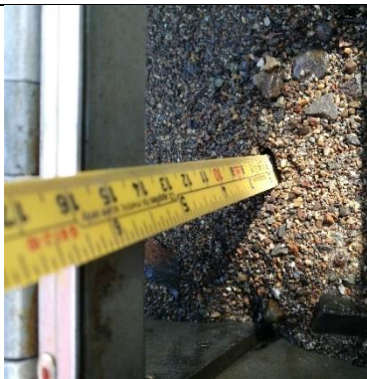
Delprøve 3	3 cm	12:40	Lik delprøve 1 og 2, men inneholdt også noe organisk materiale. Åtte bomskudd med 0,25 m ² grabb. Brukte 0,1 m ² grabb for prøven.

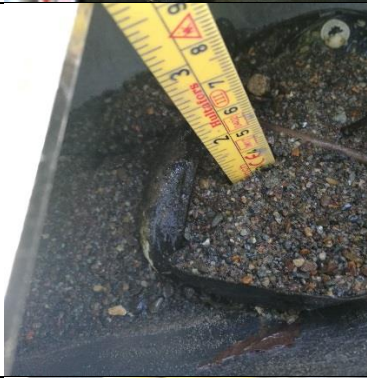
Delprøve 4	2 cm	12:50	Lik delprøve 3. Brukte 0,1 m ² grabb.

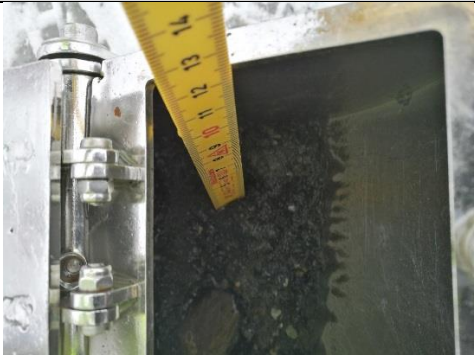
Feltlogg 21. Februar 2018			
STASJON	SEDIMENT-DYP (CM)	BESKRIVELSE	BILDE
Stasjon Rig-1			
Delprøve 1 Dato: 21.2.2018	2 cm	Småstein, organisk materiale i toppen, sand/silt under. Noe svovellukt. Mørk farge.

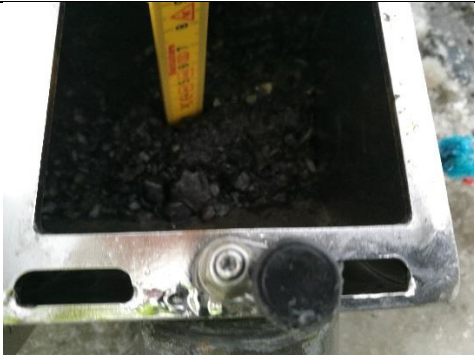
Delprøve 2 Dato: 21.2.2018	3 cm	Småstein, innslag av sand. Mørk grå til svart farge. Noe organisk materiale. Grove partikler. Svovellukt. 2 bomskudd.

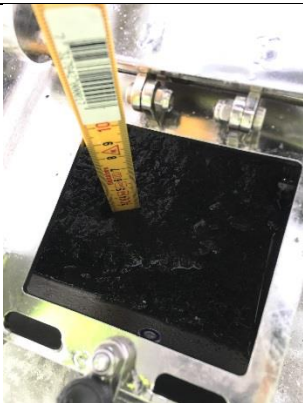
Delprøve 3 Dato: 21.2.2018	2,5 cm	Sterk svovellukt. Noe småstein med sand og silt. Mørk gråfarge, nesten svart.

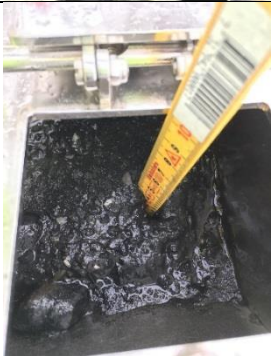
Delprøve 4 Dato: 21.2.2018	4 cm	Gråsvart farge. Sterk svovellukt. Småstein, organisk materiale og silt. 1 bomskudd.

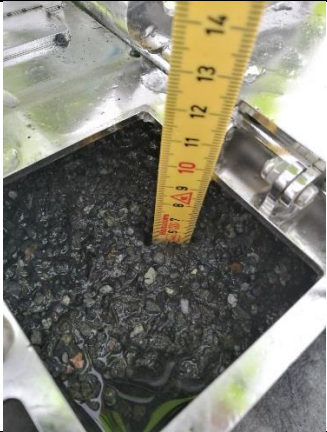
Stasjon Rig-2			
Delprøve 1 Dato: 21.2.2018	6 cm	Grå-svart farge. Mye småstein i topplaget. Sterk svovellukt. Organiske partikler og silt under topplaget.

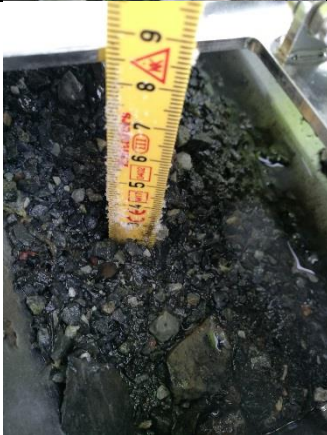
Delprøve 2 Dato: 21.2.2018	2,5 cm	Småstein, sand. Normal lukt i topplag, noe mer svovellukt i dypere lag. Noe organisk materiale. Mørk farge. 2 bomskudd.

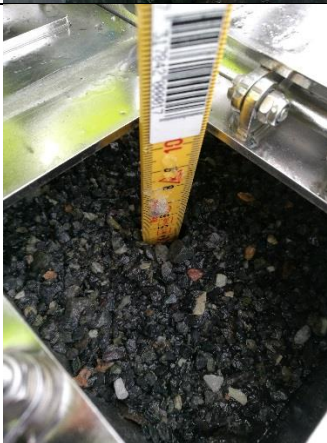
Delprøve 3 Dato: 21.2.2018	4,5 cm	Grus og småstein i topplag, silt under topplaget. Svovellukt. Mørk grå farge. Noe organisk. 1 bomskudd.

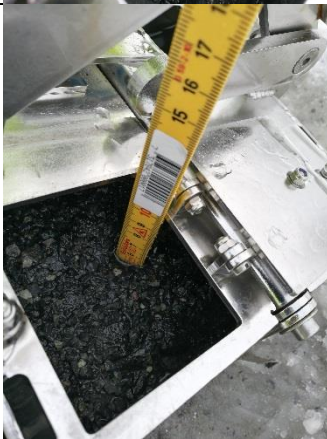
Delprøve 4 Dato: 21.2.2018	5 cm	Lik delprøve 3

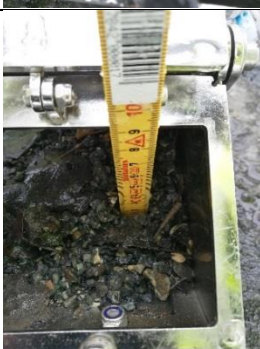
Delprøve 4 Dato: 21.2.2018	2,5 cm	Lik delprøve 3

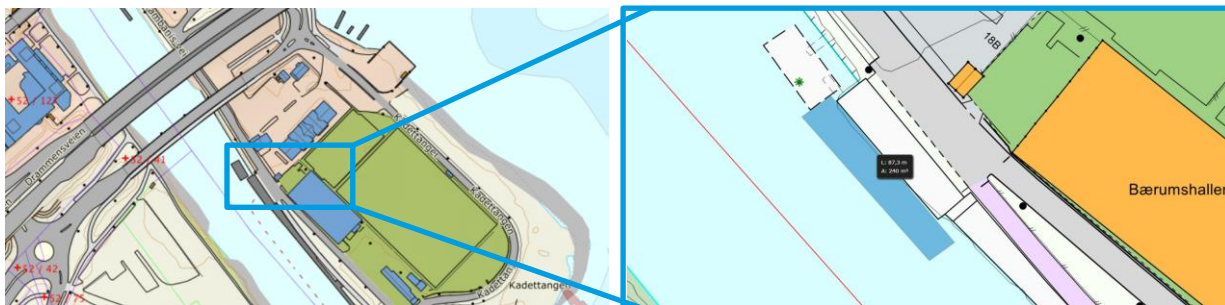
Figur 3. Det skal vedlikeholdsmudres utenfor Rigmorbrygga på Kadettangen i Bærum kommune. Venstre panel: Rigmorbrygga er markert med blått rektangel. Kart hentet fra norgeskart.no, 22.01.2018. Høyre panel: Areal som er søkt vedlikeholdsmudret er markert med et blått rektangel.

Arealet som er ønsket mudret er markert med blått i Figur 3, det er omtrent 87,3 m langt og 240 m² stort. Av hensyn til seilingsdyp for M/S Rigmor/Rigfar planlegges det å mudres til 3 meters vandndyp. Eksisterende vandndyp for området som er ønsket mudret er i dag mellom 3 og 1,5 meter. Mektigheten av masser planlagt mudret vil derfor variere mellom 0 og 1,5 meter og volumet estimeres til å være 200 m³.
