**1000010 Sandvika Elvepromenade  
Tilleggsopplysninger vedr. erosjonssikring og støttefyllinger i forbindelse  
med søknad om revidert tillatelse til etablering av ny elvepromenade i  
Sandvika**

Foreliggende notat omhandler stabiliteten av tiltakets etappe 2 som strekker seg fra Kinoveien i sørøst til Andeneskvartalet i nord, se figur 1.1. Vurderingene presentert i foreliggende notat erstatter vurderingene gitt i originalversjonen datert 20.10.2017.

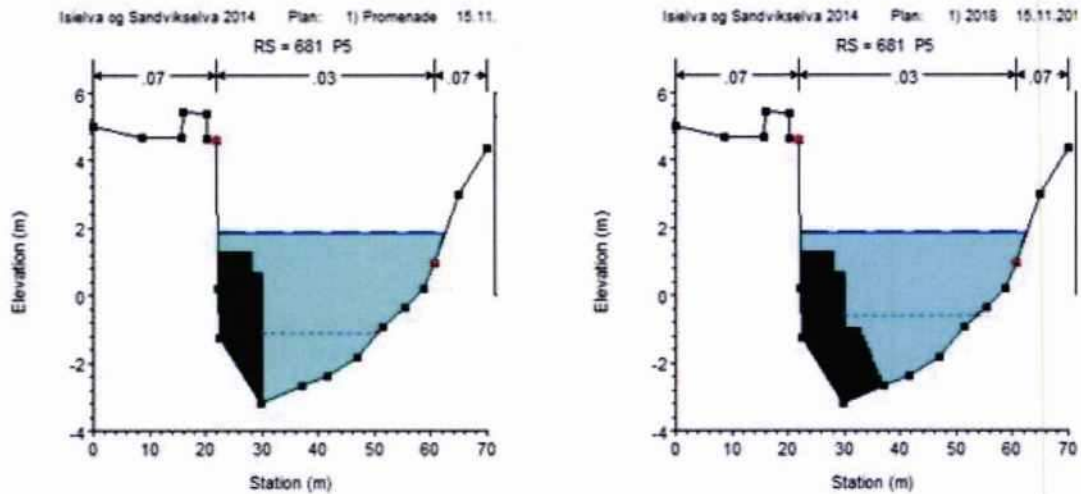
Figur 2. Utblokkert areal (sort) ved Victoriagården, kun promenade til venstre og med støttefylling til høyre.

Økningen i vannstanden er på 15-20 cm oppstrøms utbyggingsområdet mellom før-situasjon (2014) og promenade med støttefylling (sjøvannstand 1,8 m) og 50-55 cm (sjøvannstand 0,0 m).

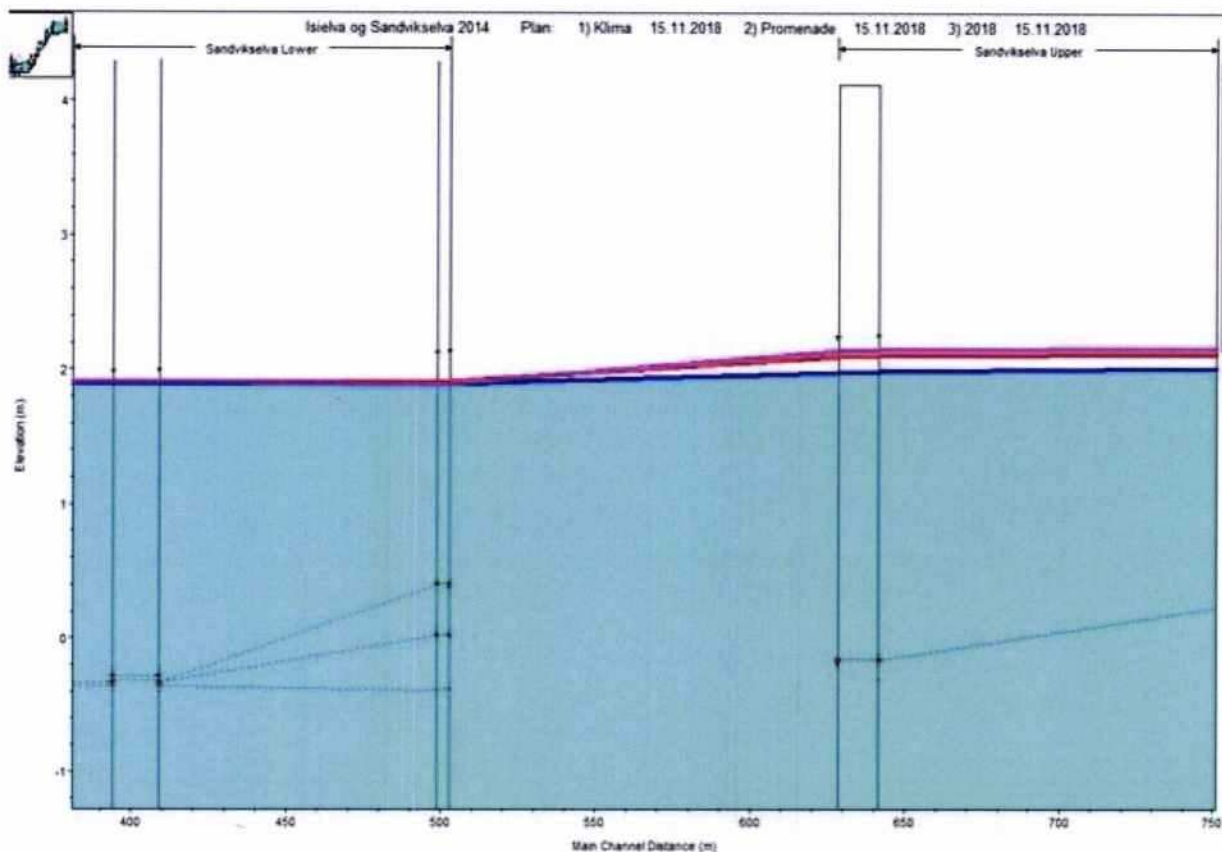
Figur 3. Beregnet vannlinje for situasjonen for utbygging (blå), kun promenade (rod) og promenade med støttefylling (rosa). Victoriagården ligger omtrent ved 500 m på x-aksen.

Se figur 3 for relative endringer i vannstanden oppstrøms Victoriagården (sjøvannstand 1,8 m). Blå linje viser vannlinja før inngrep, mens rød og rosa linje viser hhv. promenade uten/med støttefylling. Økningen i vannstanden avtar gradvis oppover i elva.

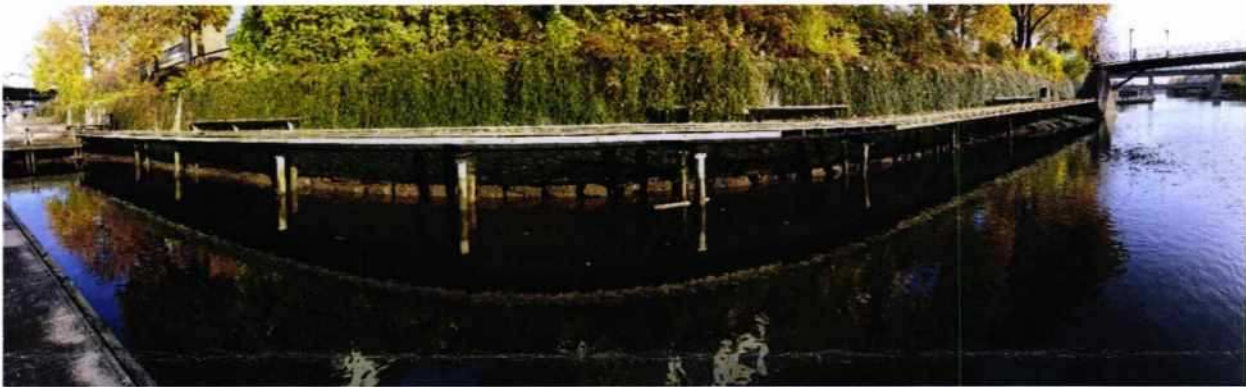
Figur 2.1 – Panoramabilde av eksisterende støttemur og brygge ved etappe 2 av prosjektet Sandvika elvepromenade.

Det er ønskelig å beholde den eksisterende støttemuren langs Sandvikselva innenfor etappe 2 av prosjektet, se figur 2.1 for bilde av dagens situasjon (høst 2017).

Det foreligger ingen tilstandsvurdering av den aktuelle muren. Eventuelle plantegninger eller skisser av murens oppbygning eller fundamentering er heller ikke tilgjengelig. Tilstandsvurderinger av eksisterende støttemur inngår ikke i foreliggende notat og det er for de videre stabilitetsvurderingene forutsatt at muren er i tilfredsstillende stand.
