Tittel: Drammen havn - gbnr 113/602 - TEK20-02 Utfylling Holmen øst, trinn 3 - Søknad om utfylling i sjø Del 1 (4)

# **SØKNAD OM UTFYLLING I SJØ, TRINN 3 HOLMEN, DRAMMEN HAVN**

## SØKNAD OM UTFYLLING I SJØ, TRINN 3

Oppdragsnavn **Drammen Havn, Holmen**  
Prosjekt nr. **1350033597**  
Mottaker **Drammen Havn**  
Dokument type **Søknad**  
Versjon **003**  
Dato **22.05.2020**  
Utført av **Hanne Vidgren og Eivind Dypvik**  
Kontrollert av **Aud Helland**  
Godkjent av **Stig Møllersen**  
Beskrivelse **Søknad om utfylling av masser i sjø, trinn 3 - Holmen, Drammen havn**

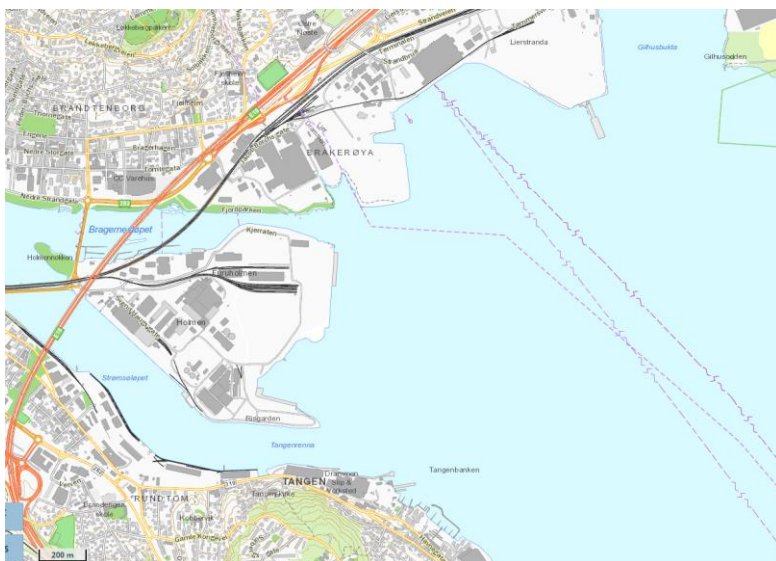
Figur 8. Registrerte kabler og rør ved Holmen og tilgrensende områder (rosa stiplet linje)

Registrerte kabler ligger utenfor tiltaksområdet. I henhold til kystinfo.no er det registrert en kabel/rør fra Brakerøya og sørover i Drammensfjorden (Figur 8). Drammen Havn er også kjent med at det ligger rør til fjernvarmeanlegg ut i Bragernesløpet og rett utover Drammensfjorden et godt stykke. Dette vil imidlertid ikke bli berørt av det omsøkte utfyllingstiltaket da det ligger utenfor tiltaksområdet.

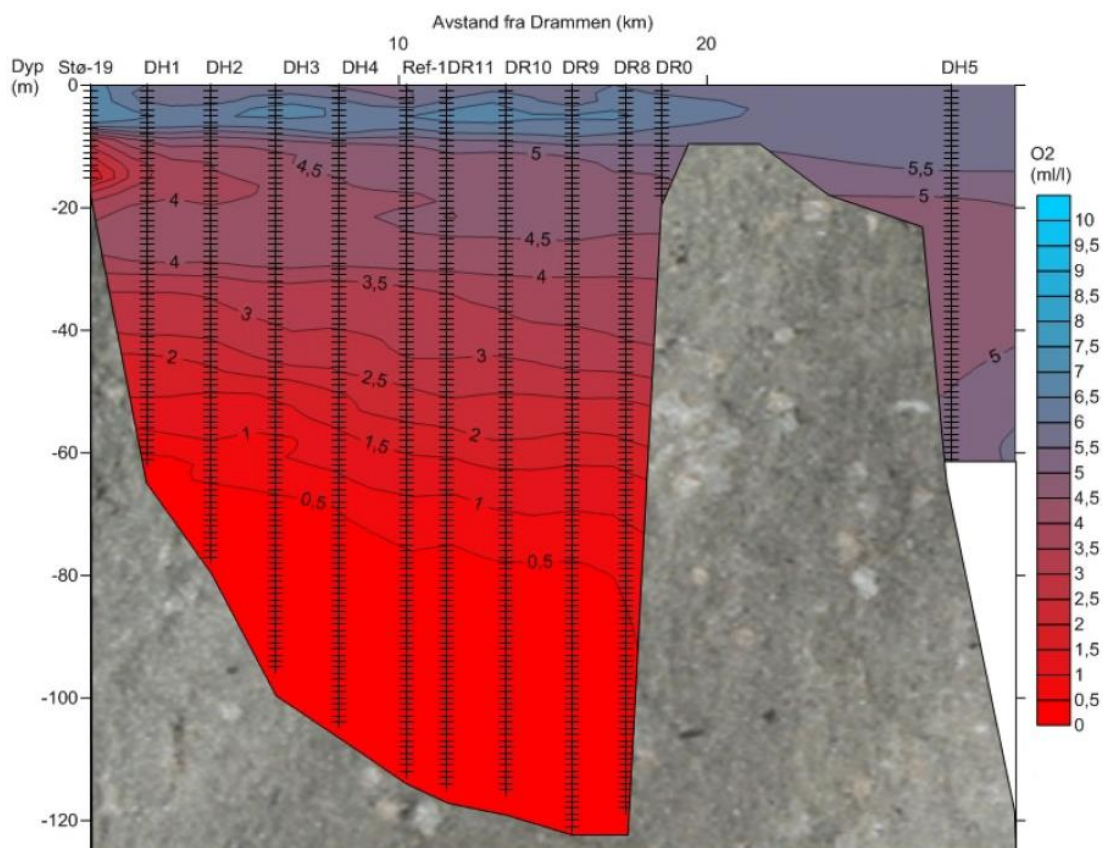
**Figur 13. Eksempel på oksygenprofil (O<sub>2</sub> i ml/l med tilhørende fargekode) i Drammensfjorden (august 2015). Profilen viser lave oksygenkonsentrasjoner i bunnvannet, med gradvis økende oksygenkonsentrasjoner oppover i vannsøylen. Figuren er hentet fra Norconsult, 2016.**

Oksygenforholdene i indre Drammensfjord er beskrevet i Norconsult sin sluttrapport for Ren Drammensfjordprosjektet fra 2015 (Norconsult, 2017) og illustrert i Figur 13. Mye tyder på at bunnvannet har vært oksygenfattig de siste 1000 år (Smittenberg m. fl. 2005). Økt tilførsel av organisk materiale fra midten av 1800-tallet medførte at grensen mellom oksygenfattig og

oksygenrikt vann stadig ble grunnere, og fra 1956 har vannet i Drammensfjorden under 30-50 m vært svært oksygenfattig, med unntak av korte perioder etter vannutskiftning på våren (Magnusson, 1994). Dypvannsfornyelsen i Drammensfjorden er beregnet til hvert 10-11 år (Magnusson, 1994). Behovet for større seilingsdyp, for fartøyer som trafikkerer til og fra Drammen havn, har økt det siste århundret og resultert i at Svelvikterskelen gjennom flere mudringer er blitt utdypet fra 6 til 13 m. Fordypningen av terskelen har påvirket vannutvekslingen mellom Ytre og Indre Drammensfjord og gitt muligheten for økt innstrømming av tyngre, oksygenrikt vann fra Ytre Drammensfjord. Dette har imidlertid kun bidratt til mindre endringer i oksygenforholdene i vannsøylen, og det er fortsatt en tydelig lagdeling med oksygenfattig bunnvann i indre Drammensfjord (Figur 13).

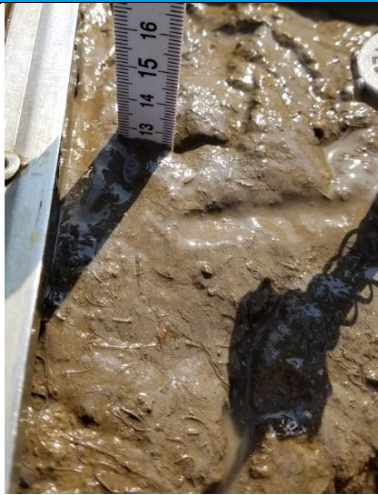
Stasjon	Delprøve	Vann- dyp (m)	Sed. tykkelse i grabben (cm)	Beskrivelse av sediment	Bilde (for utvalgte prøver)
DH-1	a	16,9	13	Gråbrun leire/silt, med noe fin sand. Topplag mer brunfarget, organisk material på toppen. Faste masser, ingen tydelig lagdeling. Ingen lukt.  Ved Stasjon DH-1 bunnskudd i mindre vandndyp, trolig steinmasser ned til 4 -5 m vandndyp.

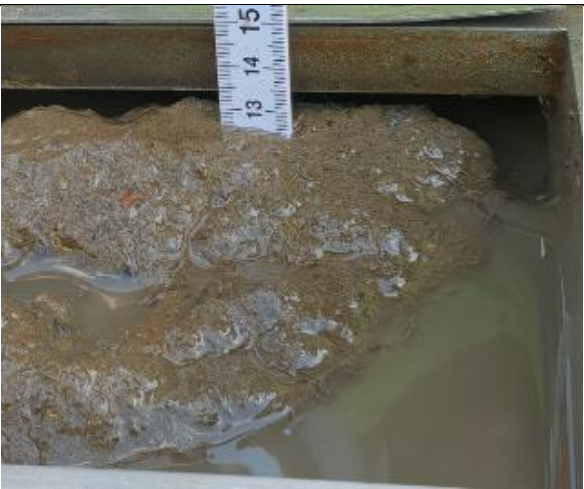
b	18,3	10	Lik som delprøve a, men noe mer sand / grus i nederst del av prøven.	
	c	17,9	8	Lik som delprøve b, men som noen stein i prøven, grabb ble ikke fullstendig lukket	
	d	18,2	12	Lik som delprøve a.	
DH-2	a	17,7	12	Lite sand, i hovedsak finkornete sediment. Gråbrun farge. Svak H2S lukt. Ingen tydelig lagdeling.

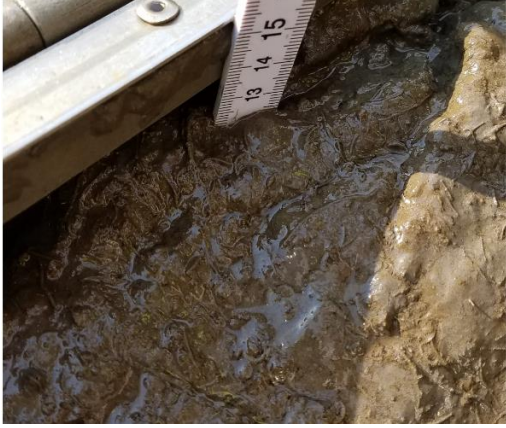
d	17,0	10	Lik som delprøve a.	
<b>DH-3</b>	a	30,1	12	Gråbrunt. Siltig leire, lite organisk material på toppen. Ingen lagdeling. Ingen lukt. Børstemark

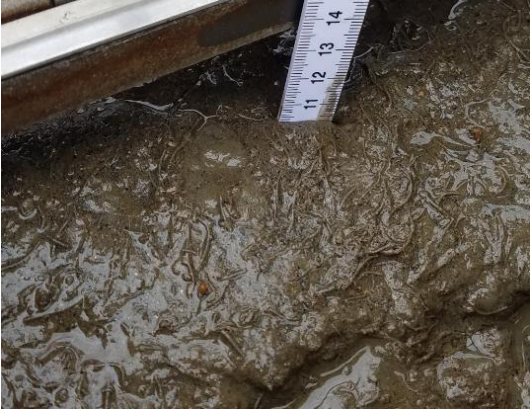
b	31,2	10	Lik som delprøve a.	
	c	29,0	10	Lik som delprøve a.	
	d	30,7	11	Lik som delprøve a.	
<b>DH-4</b>	a	32,7	8	Gråbrun farge. Siltig leire, noe sand, ikke tydelig lagdeling, ingen lukt. Tynt brunt overflatelag med organisk material.

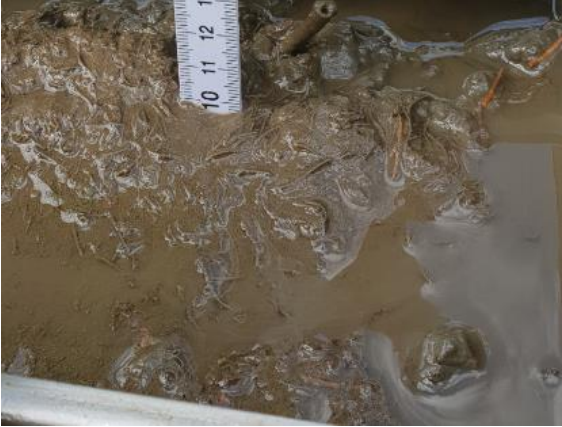
b	32,9	10	2-3 tykt sandlag i prøven (under topplag), eller som delprøve a	
	c	31,9	11	Lik som delprøve a, men noe finere masser, noen svarte striper dypere i masser	
	d	31,3	10	Lik som delprøve c	
<b>DH-5</b>	a	29,4	10	Gråbrun leire/silt, med noe fin sand. Brunt overflatelag med organisk material. Børstemarkhull. Faste masser, ingen tydelig lagdeling. Medium faste masser.

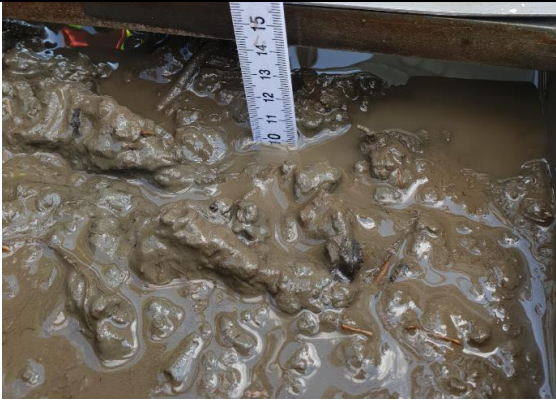
<b>DH-6</b>	a	35,6	10	<p>Gråbrun leire/silt, med noe fin sand. Børstemarkhull. Faste masser, ingen tydelig lagdeling. Medium faste masser.</p> <p>Fast leire i nederst delen av prøven.</p>

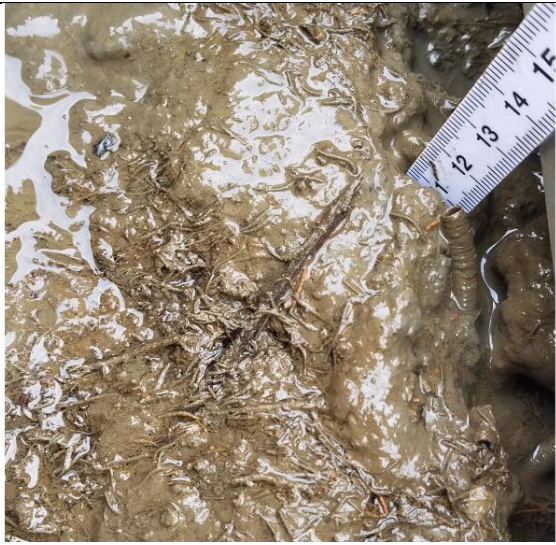
b	34,2	11	Lik som delprøve a. Børstemarkhull.	
	c	32,6	11	Lik som delprøve a. Børstemarkhull.	
	d	34,7	5		
<b>DH-7</b>	a	33,1	11	<p>Siltig leire, lite organisk material på toppen. Ingen lagdeling. Skjell på toppen. Ingen lukt, børstemark</p>

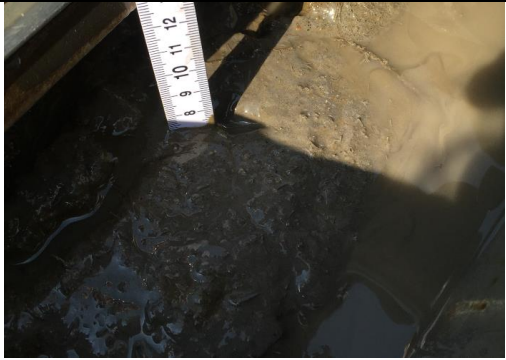
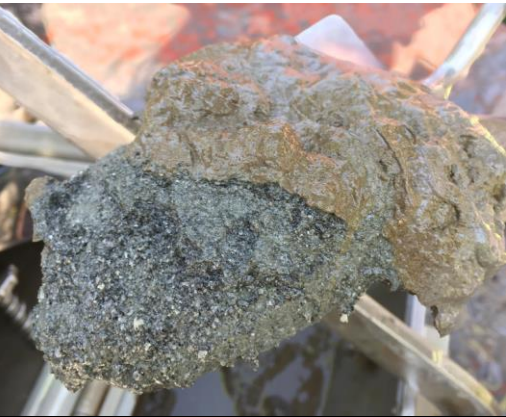
<b>DH-8</b>	a	19,8	7	Lagdeling: ca. 3 cm finere masser (gråbrunt, noe organisk), under dette sandlag, kantete. En del stein (diameter 3-5 cm) i nederst del av prøven.

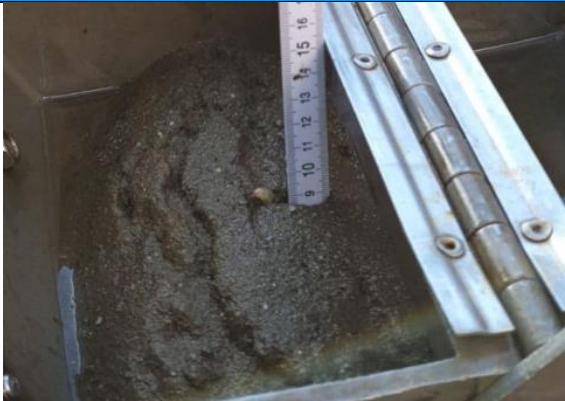
Stasjon	Delprøve	Vann-dyp (m)	Sed. tykkelse	Beskrivelse av sediment	Bilde (for utvalgte prøver)
DH-9	a	5,7	1 cm	Gråbrun sand, med noe silt. Lite H <sub>2</sub> S lukt, ingen struktur.

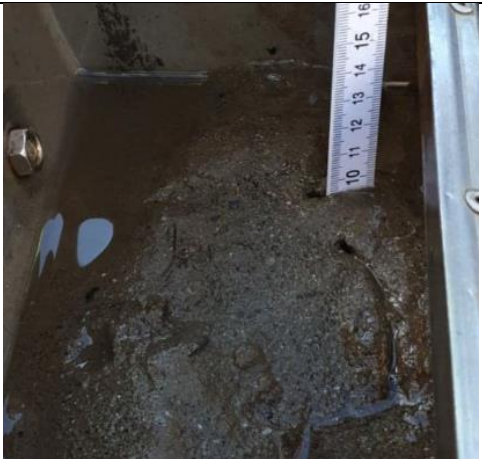
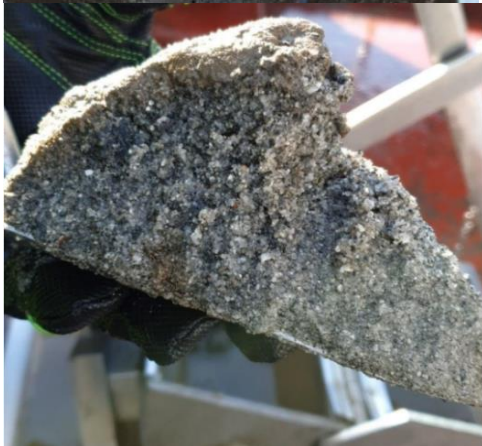
<p>Stasjon b.</p>
	b	5,7	9 cm	Som delprøve a, men med noe organisk materiale på toppen.	
	c	5,9	8 cm	Som delprøve a, men noe svart materiale under topplaget.	
	d	3,8	8 cm	Lagdelt prøve med litt organisk materiale på toppen, deretter sand. Nederst i prøven er det mer silt enn i de forrige prøvene. Ellers som a.	
DH-10	a	2,9	13	Brungrå sand i det øverste laget, noe organisk materiale på toppen, samt noe leire. Sand i bunn. Ingen lukt.

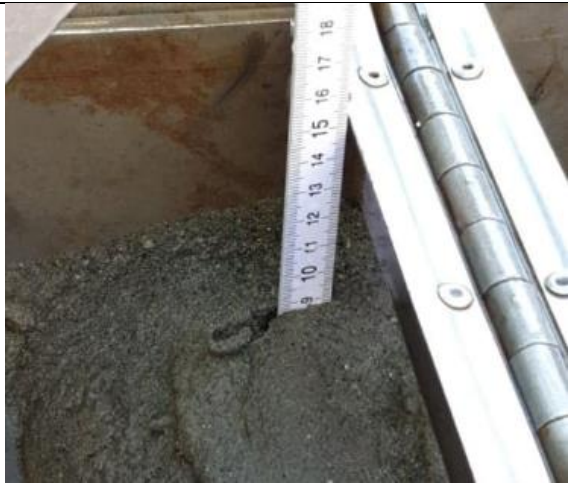
Stasjon d.

<b>DH-11</b>	a	5,1	9	Tynt lag med organisk materiale på toppen. Ellers grovkornet sand. 1 større stein. Ingen lukt.

b	6,9	5-6	To bomskudd. Tredje skudd vellykket. Prøve med tre lag. Ca 1 cm topplag med organisk materiale. Under øverste lag ca 3 cm svart lag. Underste lag av grovkornet sand med noe iblandet leire. H2S lukt.	
	c	6,9	10	Lik forrige prøve (b). Mye svart i sedimentet, kanskje litt mer enn i forrige prøve.	
	d	5,0	9	Ganske lik som forrige prøve, men mindre svart materiale. Øverste 5 cm har finstoff i sanden. Litt mer fin sand i bunnlag, uten leire i. Noe havbørstemark på bunn.

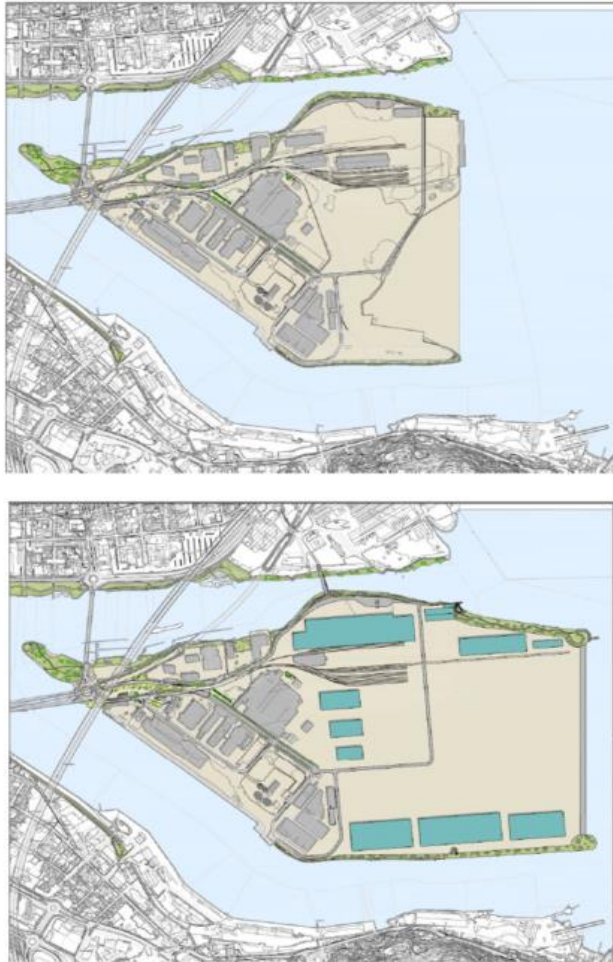
Figur 1. Prinsippkisser for første pågående utbyggingstrinn(øverst) og for planlagt byggetrinn(nederst). Fyllingskanten vil ligge inntil 1 km lenger ut enn dagens kaikant og er fremkommer ikke i figuren.

Fyllingskanten (skråningen) vil ikke bli synlig på vannoverflaten, og kommer ca. 600 meter lenger øst enn dagens kaiforkant på Kattegatkaien. Det tas forbehold om eventuelle justeringer i forhold til de teoretiske beregninger. Figur 1 viser første og siste utbyggingstrinn for Holmen.

Konsekvensutredningen for naturmiljø behandler tiltaket som en komplett utfylling/utbygging der det er «sluttproduktet» som konsekvensvurderes (se nederst på figur 1).

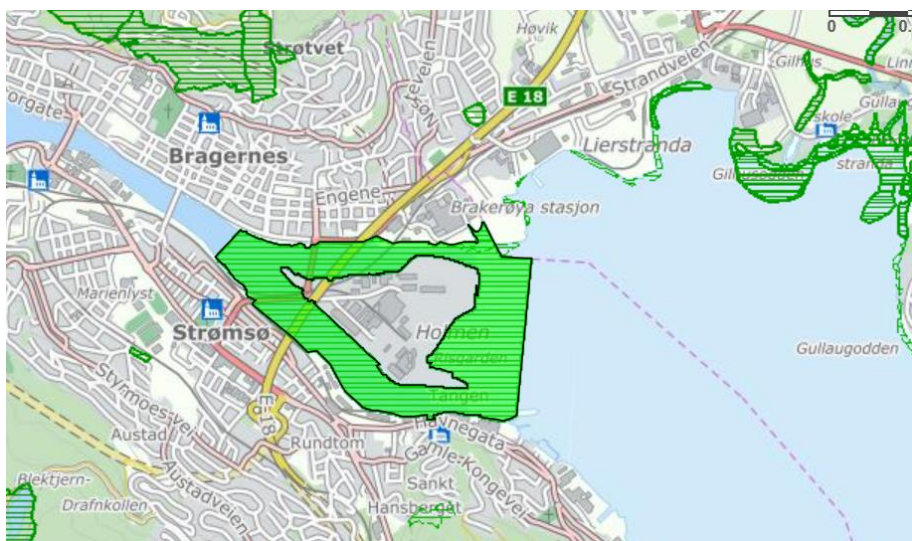
Figur 3. Kart fra Naturbase, Kilde: <http://faktaark.naturbase.no>

Hele utløpsområde på begge sider av Holmen er vist som en naturtype med den høyeste verdien i Naturbasen, fig. 3. Figuren viser deltaområdet som er farget grønt. Det er verdt å merke seg at det er elvene på hver side av Holmen som er de viktigste områdene for biomangfoldet. Det planlagte utfyllingsområdet øst for Holmen, med et dyp fra kote-23 dypere (fig 4) har vesentlig lavere verdi for biomangfoldet. Bunntopografi for indre Drammensfjord vises i fig.5.

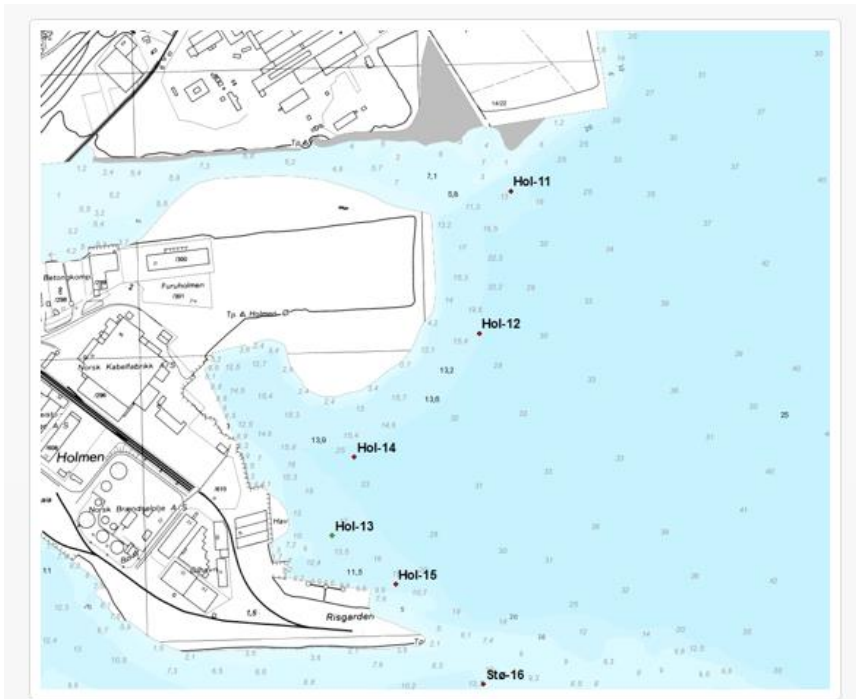
Figur 4. Sjøkart som viser dybdekoter og prøvetakingsstasjoner av miljøgifter fra flere års miljøovervåking. Kilde: fylkesmannen.no/prosjekt Ren Drammensfjord.

Fylkesmannens miljøprosjektet; Ren Drammensfjord 2015 har hatt miljøovervåkning i området i siden 2008, der prøvetaking og analyser av miljøgifter i bunnsedimenter og i biologiske indikatorer er blitt overvåket. Figur 4 viser prøvestasjoner utenfor Holmen. Miljøprosjektet har i 2016 dessverre ikke fått nødvendig støtte fra Miljødirektoratet for videreføring av miljøovervåkningsprogrammet, og man vil forsøke å få til et spleiselag med næringsliv og kommuner for en videreføring. Miljøovervåkingen har gitt økt kunnskap om miljøtilstand, og sjøbunnen blir stadig renere, ved at det skjer en naturlig tildekking med renere sediment masser fra Drammenselva.
