Dokument type  
Notat

# VÆRSTE UTVIKLING AS

# UTFYLLING VED KAI 3

## STRØMFORHOLD OG EROSJON

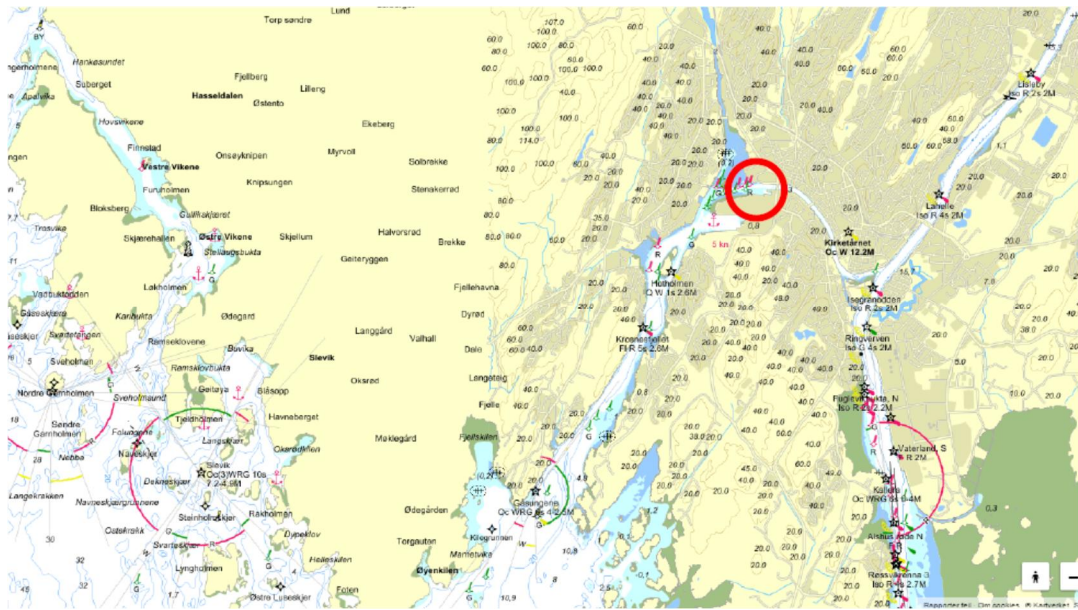
Fig. 1 Oversiktskart (sjøkart)

Kaiområdet er beliggende i Vesterelven like ved kryssingen mot Seutelven.

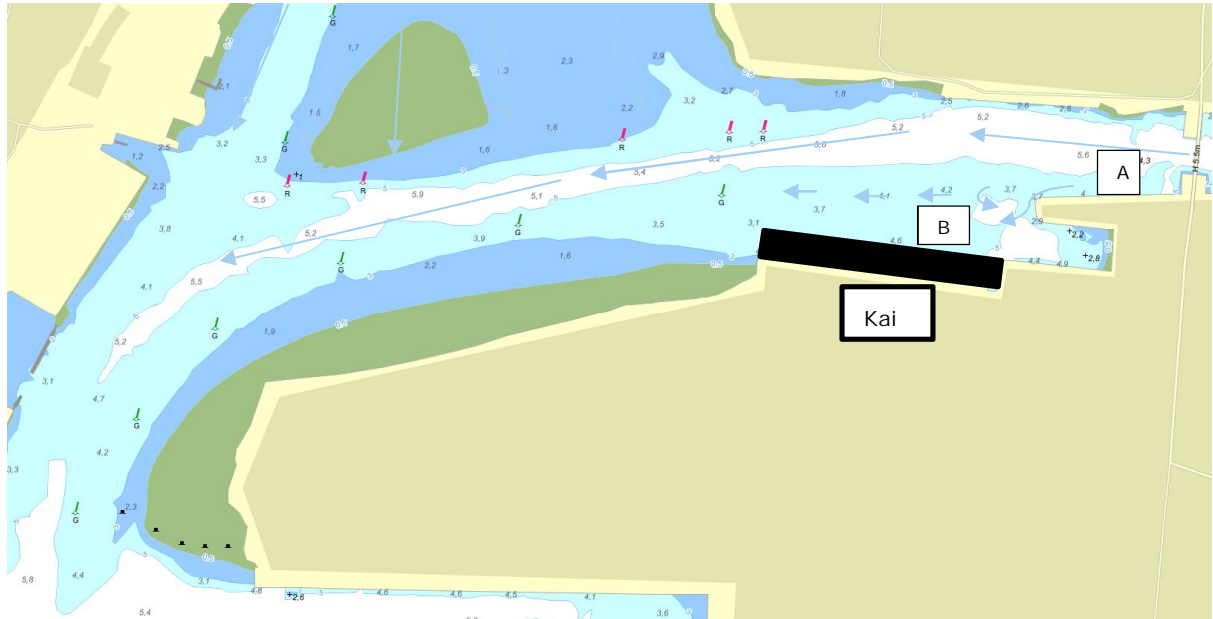
Fig. 3 Utfyllingsområde – strømforhold. Pilene viser relative strømhastigheter

Det lokale strømbildet er forsøkt illustrert i fig. 3 på neste side. Dette er basert på observasjoner på stedet og på generell kunnskap om strømningsforløp i elver. Vannhastigheten er størst ved «A» og i dypålen, vestover avtar strømmen mot mer stillestående vann ved «B»; det oppstår her strømvirvler i motsatt retning av hovedstrømmen (bakevjer). Vannhastigheten nærmere den fremtidige fyllingen vil dermed være svært lav. I og med at elven går i en svak sving vestover mot Floa/Seutelven vil vannhastigheten være større i yttersvingen enn i innersvingen hvor utfyllingsområdet befinner seg.

Utfyllingen som skissert vurderes ikke å ha særlig påvirkning på strømningen/vannhastigheten da den ikke reduserer strømtversnittet i nevneverdig grad. I tillegg ligger utfyllingen i le av eksisterende gjestebrygge (Kai 2), noe som tilsier at strømningshastigheten er moderat i forhold til i leia. Vår vurdering er da at utfyllingen vil gi tilnærmet ingen endring i strømningsmønsteret. Plasseringen av utfyllingen vil altså i liten grad påvirke vannhastigheten i Vesterelven.
