## ► Rehabilitering av brygge ved Oslo Sjøskole, Hovedøya, Oslo. Miljørisikovurdering av boring av peler i sjøbunnen.

### Sammendrag/konklusjon

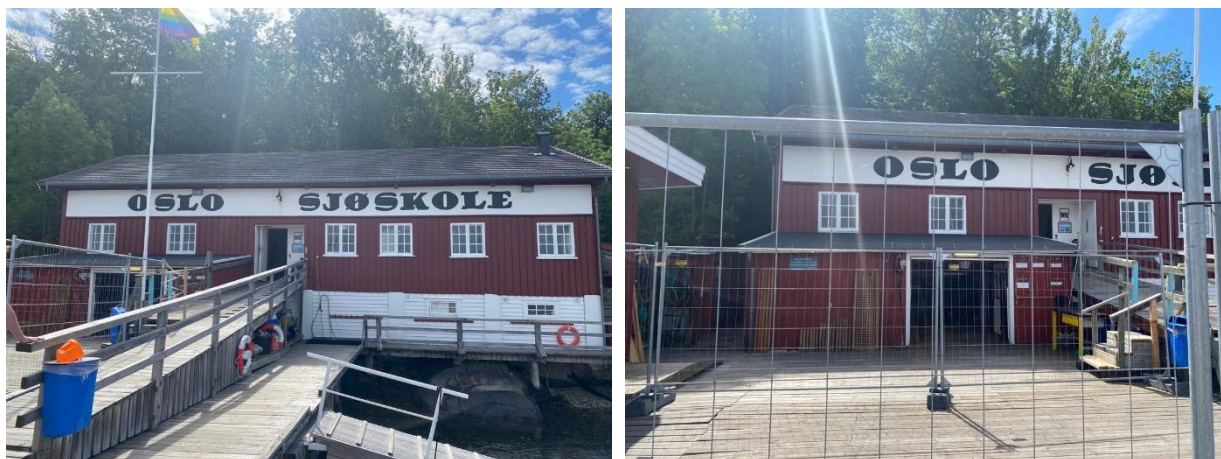
Figur 2: T.h. eksisterende låvebru. T.v. avsperrt område.

Norconsult AS var på befaring i mai 2022 og vurderte at det er fare for kollaps av brygga i området mellom toalettus og låvebru. Området, på ca. 50 m<sup>2</sup>, er sperret av og brukes ikke i dag. Situasjonen medfører stor ulempe for driften av sjøskolen (Figur 2).
