# Son kommunale båthavn - søknad om mudring

MUDRINGSSØKNAD FORURENSEDE SEDIMENTER

Redegjørelse for forurensningssituasjon i Son båthavn, behov for mudring (bredde og dybde) og søknad til Statsforvalteren om tillatelse til mudring.

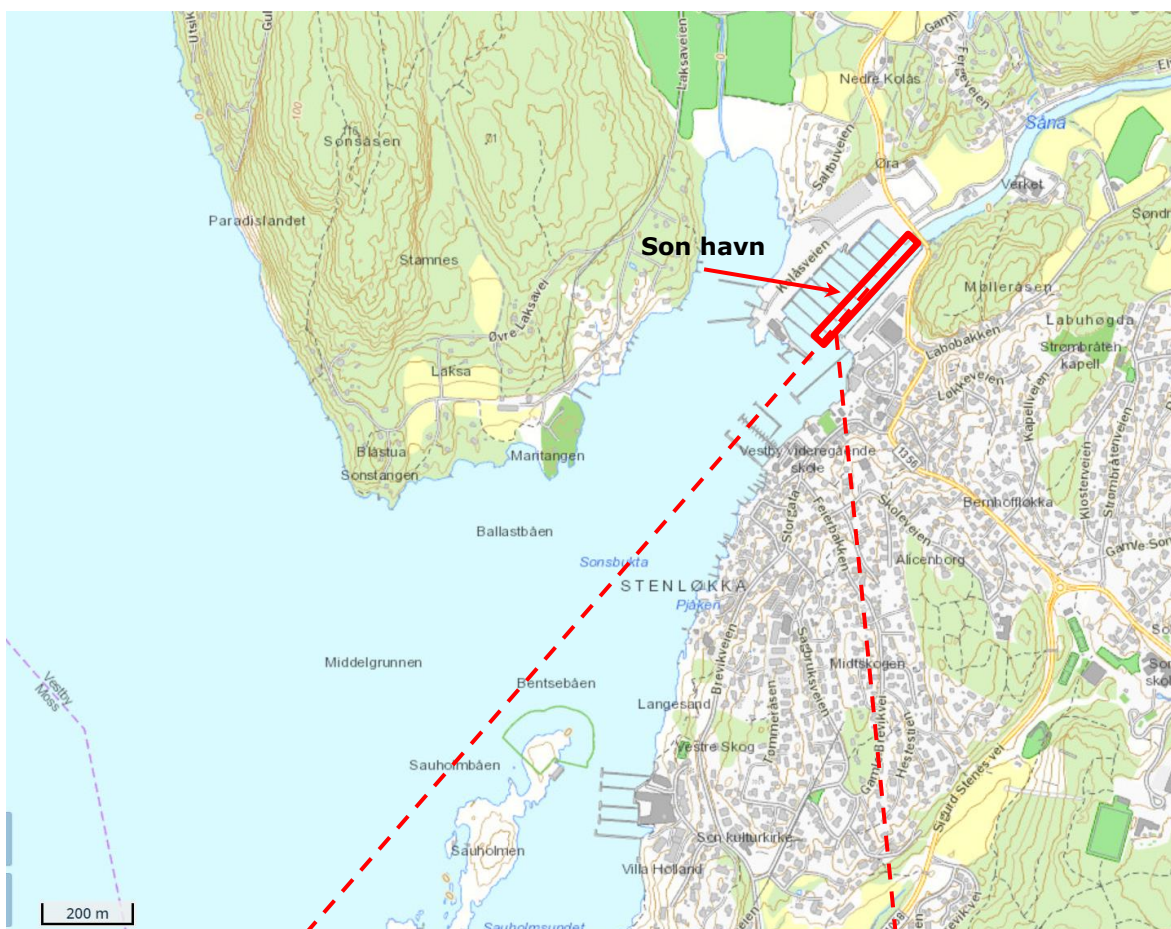
Figur 1. Kartutsnitt over Son båthavn, og hvor det det er ønskelig å mudre langs Havnekaia (nederste kart, venstre kartutsnitt) og utenfor den kommunale septik tømmeasjon i SV (nederst kart, høyre kartutsnitt). Arealene som ønskes mudret er skravert med mørkere blåfarge enn vannflaten.

Tiltaksområdet omfatter østsiden av den indre delen av Son kommunale båthavn like syd for utløpet av Såna (Figur 1).

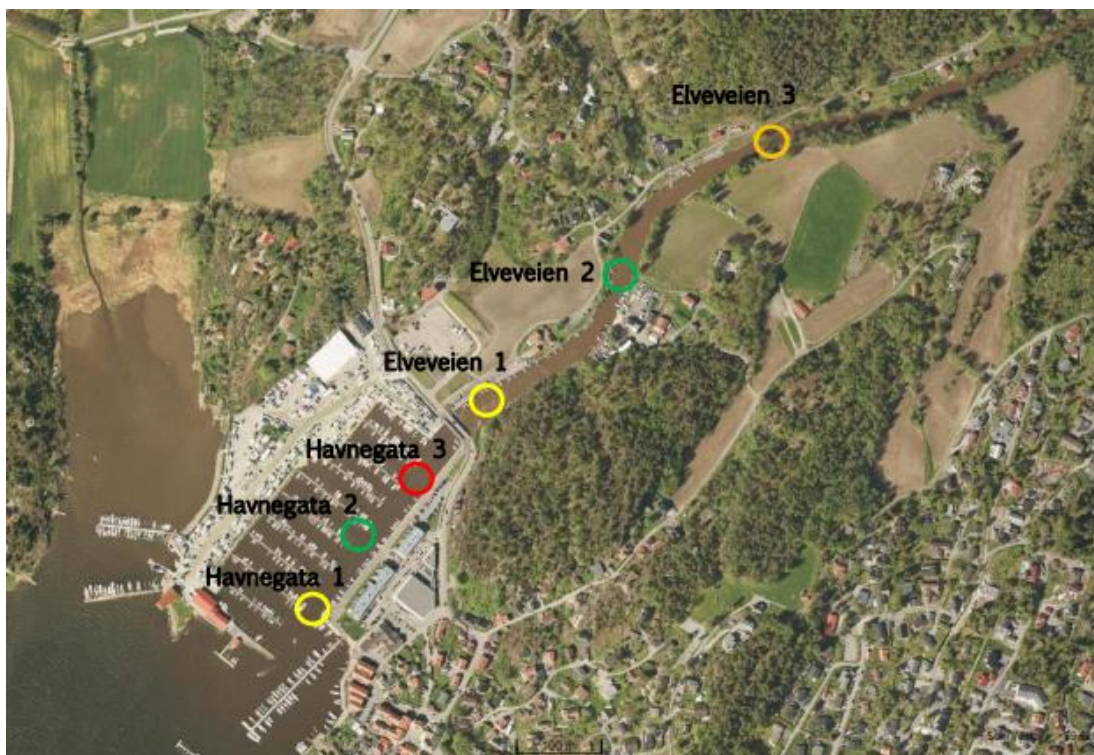
Figur 5. Utsnitt av flyfoto som viser entreprenør Arne Røs AS sin plassering av prøvepunktene i utløpet av Sånå (Havnegata 1-3) og videre oppover i nedre del av elveløpet (Elveveien 1-3) under prøvetaking vha. dykkere i 2019. Ringene rundt prøvepunktene er fargelagt iht. Miljødirektoratets tilstandsklasser i veileder M608/2016 etter en samlet vurdering av sedimentenes forurensningsgrad.

I 2019 ble det gjennomført en utvidet sedimentundersøkelse av entreprenørfirmaet Arne Røs AS vha. innleide dykkere (5). Dykkerne tok ut prøvemateriale fra 3 stasjoner i utløpsrenna til Såna i båthavna og 3 stasjoner oppstrøms Kolåsbrua i Såna (Figur 5). Det ble kun tatt ut en kjerneprøve per stasjon. De øvre 0-2 cm av sedimentet ble tatt av til analyse, og deretter ble det laget en blandprøve av intervallet 2-50 cm. Analyseresultatene viste at sedimentene i de dypere lagene (2-50 cm) er mer forurenset enn de øvre 0-2 cm (Tabell 2). Det er ikke tatt prøver helt ned til planlagt mudringsdyp i noen av undersøkelsene. Siden omsøkte tiltak har en begrenset mudringsdybde, og mudringsvolumet også er begrenset, antas alt av mudret masse å være forurenset på lik linje med de øvre 50 cm av sedimentene.
