Tittel: Søknad om mudring og etablering av sandstrand i Riserdammen - Aurskog-Høland kommune - Aurskog Sparebank - 1350042257

«Søknad om mudring og etablering av sandstrand i Riserdammen, i Aurskog-Høland kommune» med tilhørende vedlegg. Datert juli 2021.

RISERDAMMEN- FORPROSJEKT NY BADEPLASS SEDIMENT- OG VANNUNDERSØKELSER

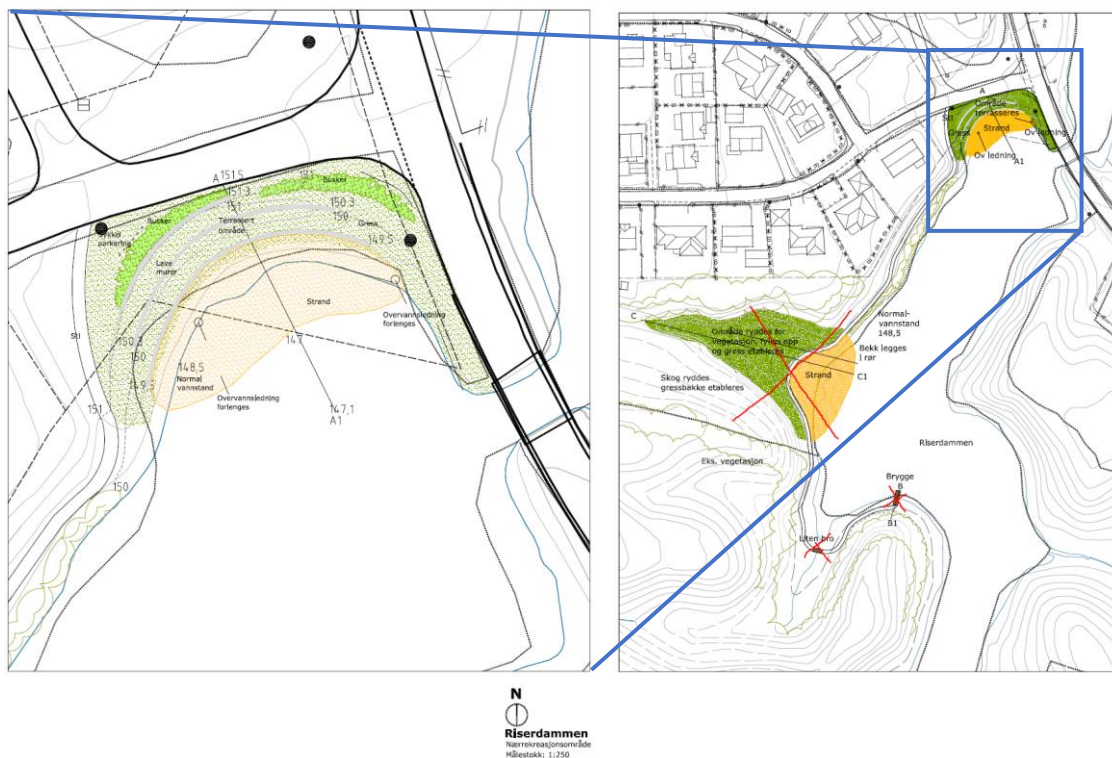
Figur 5. Plan for sandstrand (venstre) i nordlig del av Riserdammen (høyre). Skisser fra Rambøll fra 2007. Elementene med rødt kryss er ikke planlagt å gjennomføres (gjelder sandstrand (element C), liten bro og brygge).

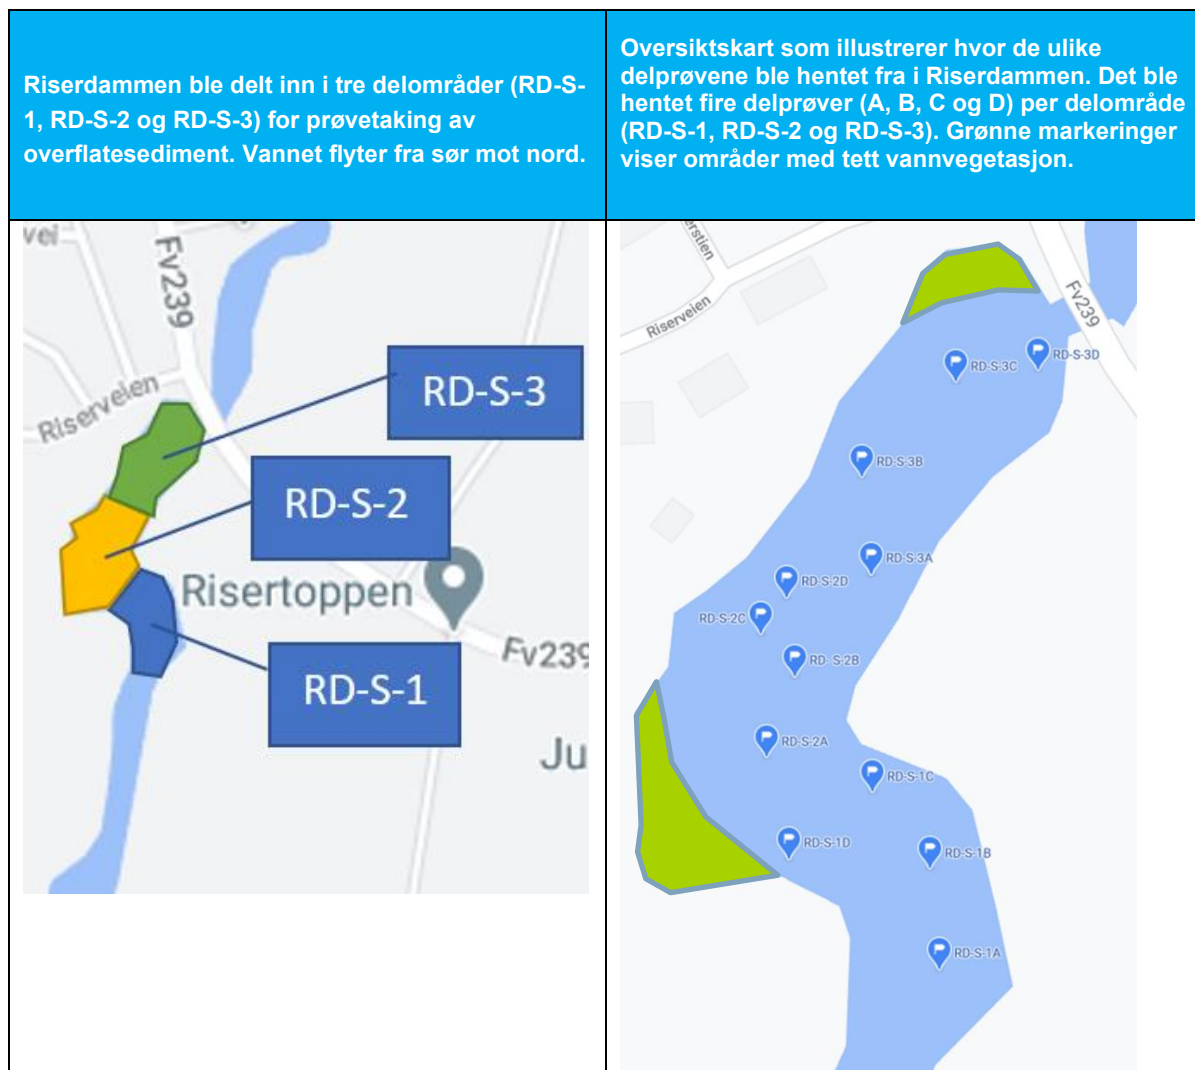
Tabell 8. Kart som viser hvor prøvetakingen av overflatesedimenter ble gjennomført i Riserdammen

Det ble tatt prøver av overflatesediment i tre delområder i Riserdammen 29. september 2020. Delområdene ble valgt i felt, se illustrasjon i Tabell 8. Områder med tett vannvegetasjon ble utelatt fra prøvetakingen. Representativiteten av et område i sedimentprøvene økes ved å basere analysene på blandprøver av sedimentene. Følgelig ble det innenfor hvert delområde samlet inn en blandprøve bestående av fire delprøver av sediment (totalt 12 delprøver). Prøvetakingen ble gjennomført fra båt med en lett Van Veen grabb. Delprøvene ble fotografert og sedimentdybde ble målt med tommestokk. Sedimentenes lukt, farge, konsistens og eventuelle observasjoner ble notert i feltloggen. Kart over delprøvenes plassering er presentert i Tabell 8, og koordinater er presentert i Tabell 9.

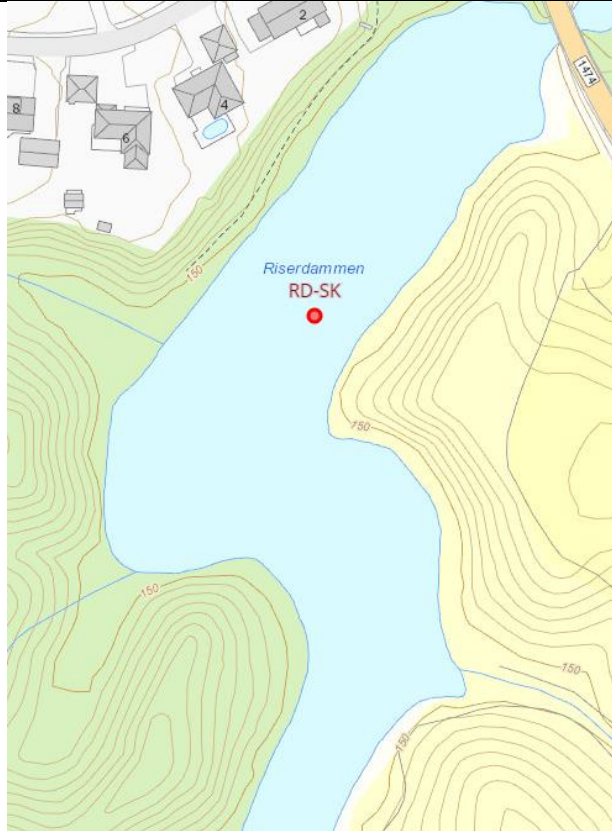
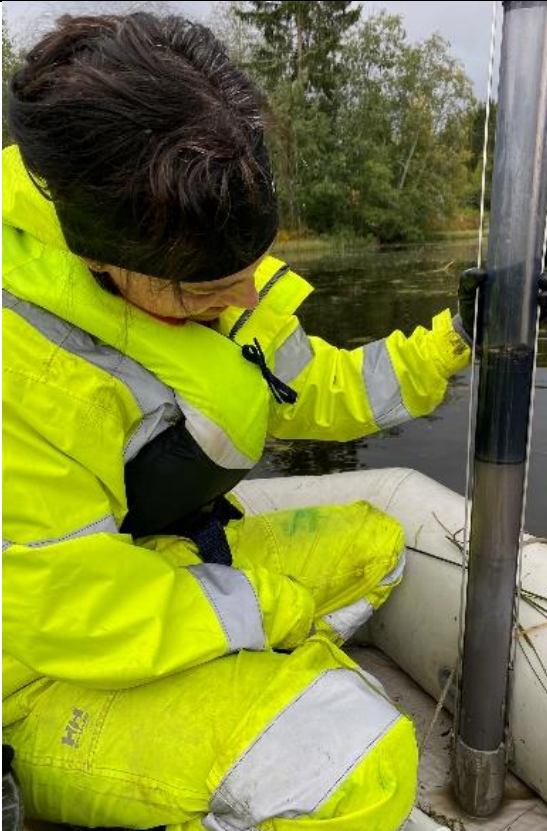
Tabell 10. Kart over prøvepunkt og bilde av prøvetakingsutstyr for sedimentkjernen.

Oversiktskart over Riserdammen med prøvepunkt for sedimentkjerne markert med rød sirkel (RD-SK).	Prøvetaking av sedimentkjerne med en Beeker stempelprøvetaker

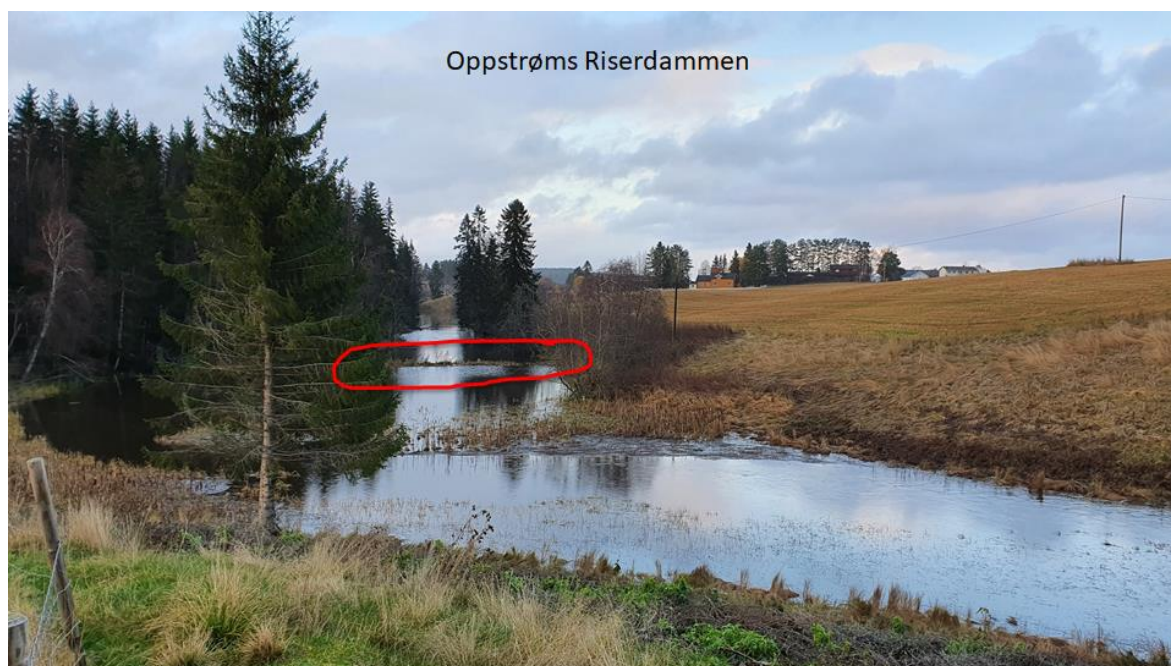
Figur 7: Bildet er tatt fra sauebeitet og mot nord, og viser landtungen som delvis sperrer vannstrømmen. Pumpehuset ligger inni kantvegetasjonen på høyre side. Pumpestasjonen er ikke lenger i bruk.

På 1980-tallet ble det etablert en vanningsdam med pumpehus i den øvre delen av Riserdammen (se figur 7 og 9) for jordvanning av åkrene på østsiden av dammen. Deler av Riserelva ble fylt ut for å etablere en slags kunstig vanningsdam med stabil vanntilgang. Dette førte til redusert fart på elva som igjen førte til at finpartikler sedimenterte og dybdeforholdene i Riserdammen ble redusert over tid. Som følge av redusert vannhastighet etablerte det seg også en betydelig mengde vannplanter. Dette reduserte vannhastigheten ytterligere.

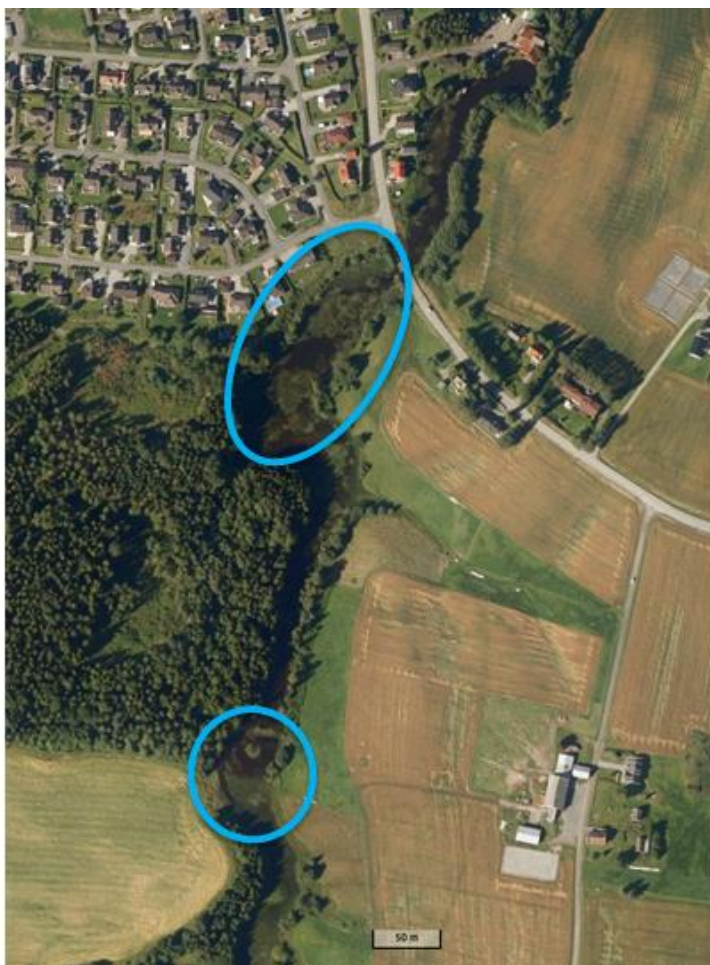
Figur 9: Blå sirkler indikerer områder hvor det må fjernes sedimenter.

For å kunne gjøre Riserdammen om til et attraktivt friluftsområde med badeplass og muligheter for fritidsfiske må man fjerne sedimenter (løsmasser) og vannplanter fra deler av dammen. For at tiltaket skal ha lengst mulig varighet uten at ny mudring må gjennomføres anbefaler vi at det gjøres tiltak som fører til økt dybde og økt vannhastighet. Omfanget av tiltakene er avhengig av hva målet er, og vi har her skissert ulike tiltak i tre kategorier slik at det kan gjøres en vurdering og prioritering med hensyn på ønsket omfang. Det er sterkt anbefalt at en betydelig mengde masser fjernes i Riserdammen. Dybden i dammen er i dag sterkt redusert (trolig maks 1,2 meter) mot 3 – 4 meter på 1980 tallet.

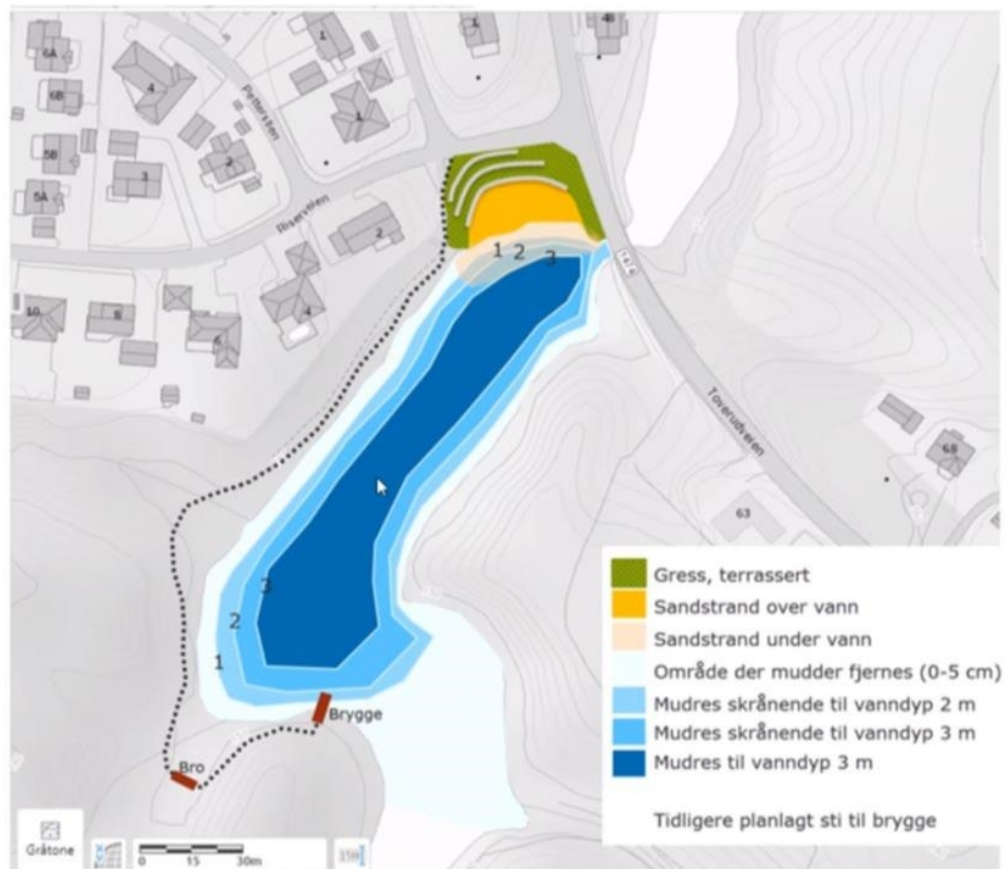
Figur 1.2 Plan for mudring.

Se plassering av prosjektet i figur 1.1 og plan for mudring i figur 1.2.

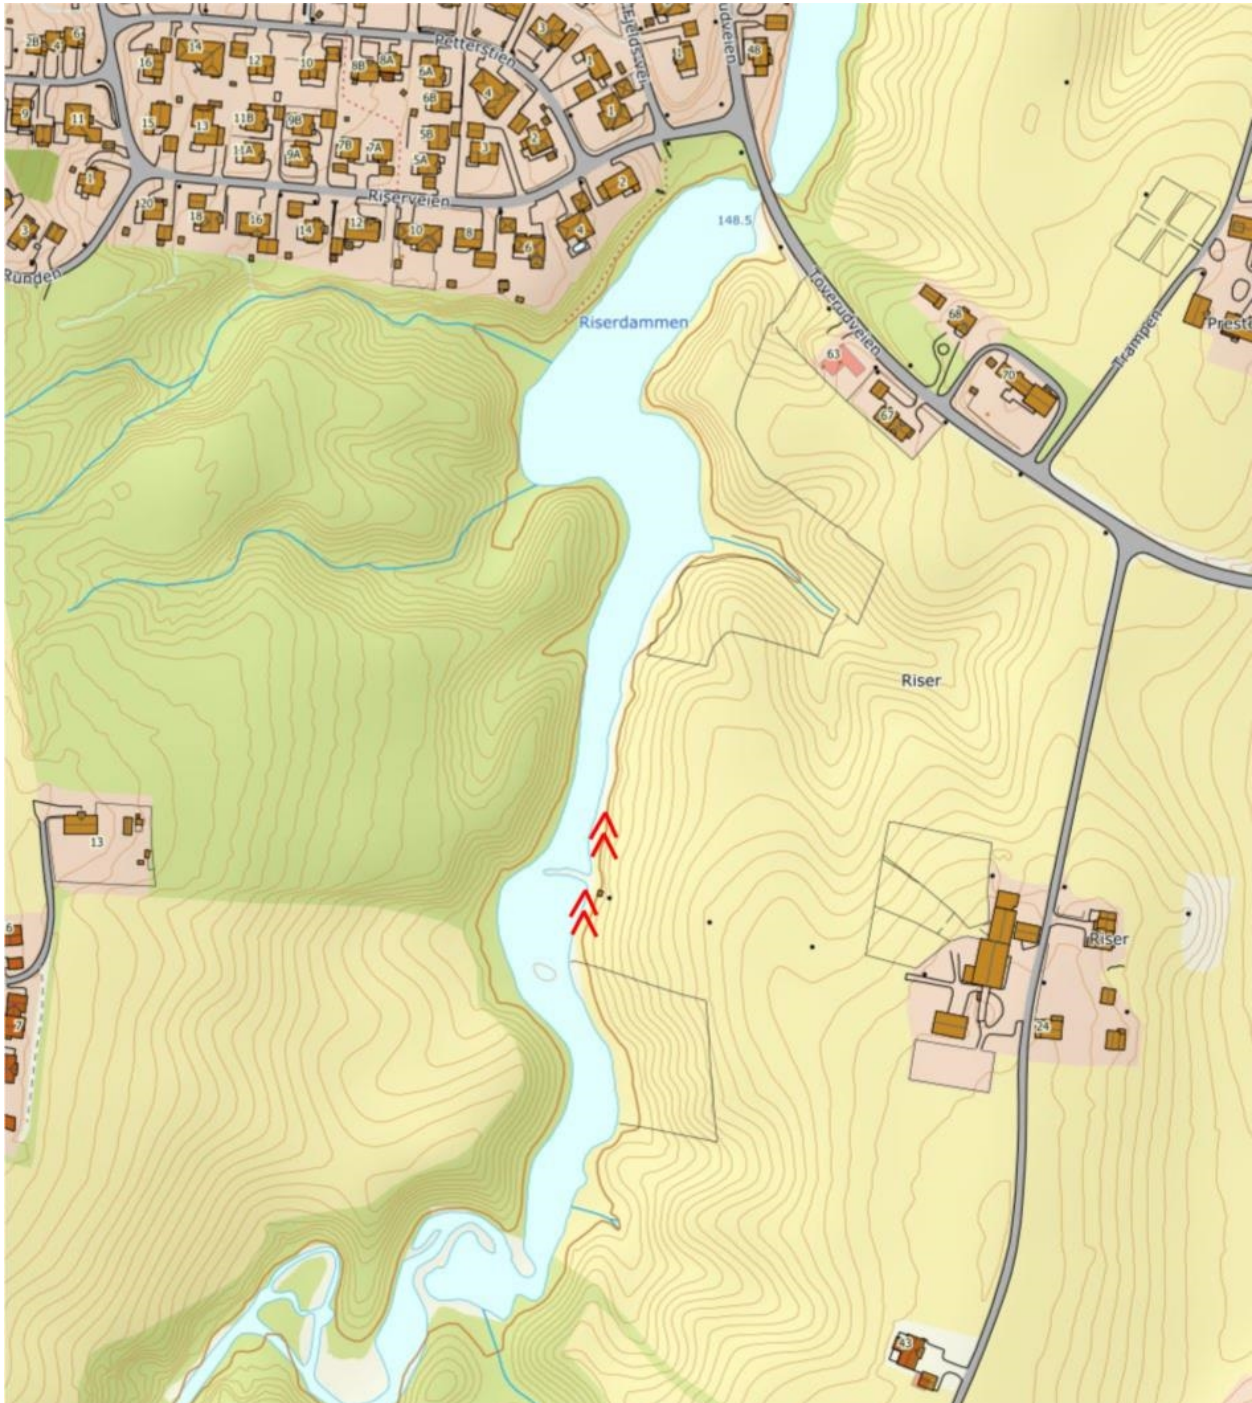
Figur 2.7 Bergobservasjoner fra befaring.

Geotekniker Sindre Schanke gjennomførte befaring 03.05.2021. Se bilde fra befaring i figur 2.6 og plan med bergobservasjoner i figur 2.7.

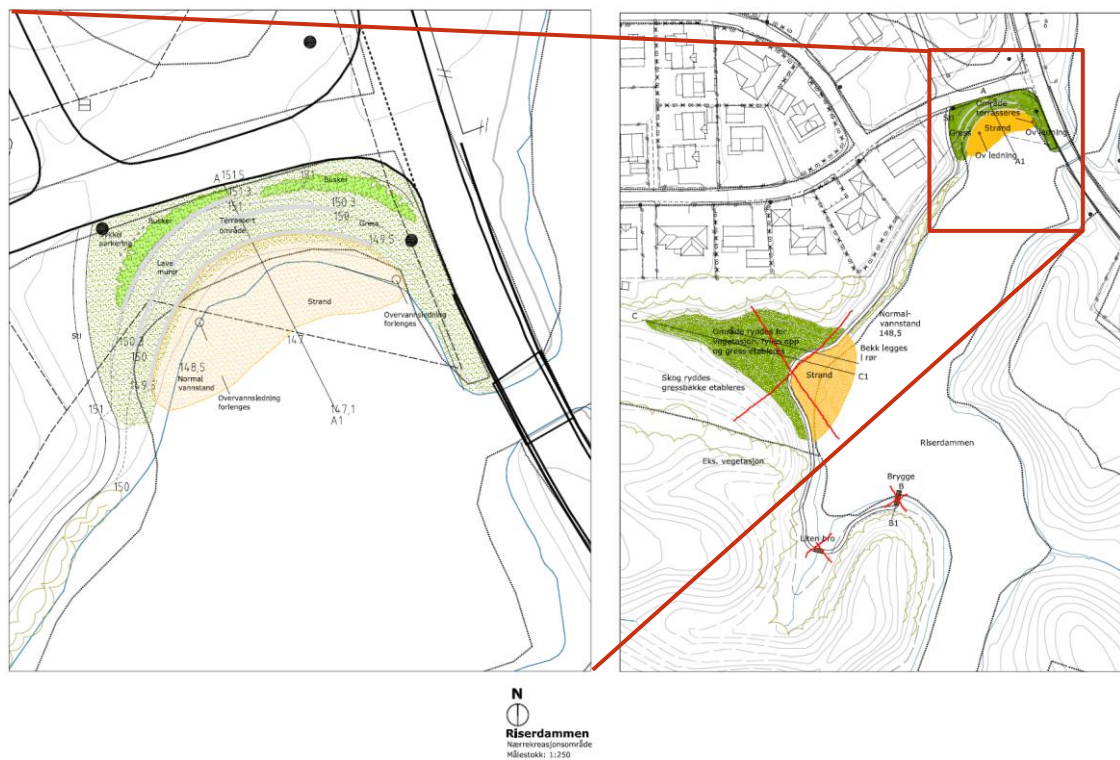
Figur 3. Plan for sandstrand (venstre) i nordlig del av Riserdammen (høyre). Skisser fra Rambøll fra 2007. Elementene med rødt kryss er ikke planlagt å gjennomføres (gjelder sandstrand (element C), liten bro og brygge).

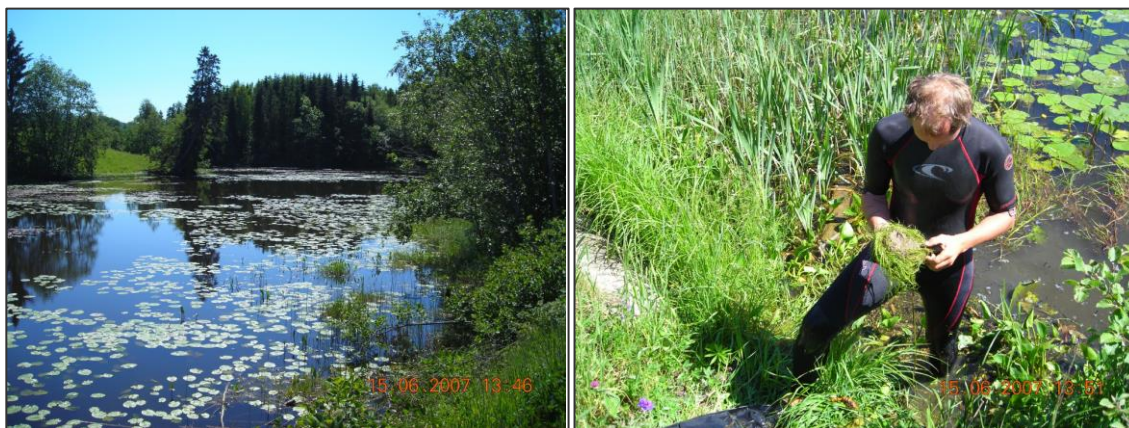
Figur 11. Bilder fra snorkelundersøkelsene som ble gjennomført i 2007.

I forbindelse med tidlig planlegging av prosjektet for kommunen i 2007 ble det gjennomført en enkel snorkelundersøkelse i Riserdammen (Figur 11) (M-Not-003-Befaring og evaluering, 2007-06-18, Rambøll). Bunnvegetasjonen var da dominert av gress og vannliljer med noe takrør langs bredden. Funnene fra snorkelundersøkelsene bekreftes av funn ved befaring i 2020.

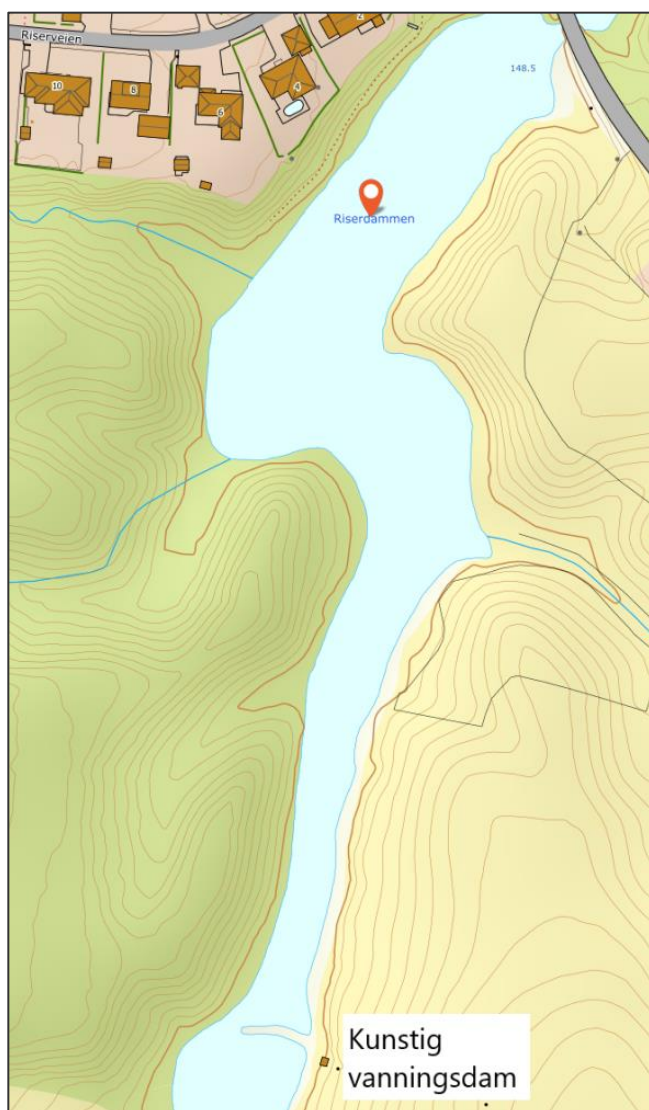
Figur 12. Kart over Riserdammen og den kunstige vanningsdammen med pumpehus som ble etablert på 1980-tallet. Etableringen av vanningsdammen har bidratt til gjengroing av Riserdammen.

På 1980-tallet ble det etablert en vanningsdam med pumpehus i den øvre delen av Riserdammen for jordvanning av åkrene på østsiden av dammen, se Figur 12. Deler av Riserelva ble fylt ut for å etablere en slags kunstig vanningsdam med stabil vanntilgang. Dette igjen førte til noe redusert fart på elva som igjen førte til at finpartikler sedimenterte og dybdeforholdene i Riserdammen ble redusert over tid. Som følge av redusert vannhastighet og økt tilførsel av næringsstoffer, etablerte det seg også en betydelig mengde vannplanter. Dette reduserte vannhastigheten ytterligere.
