RAPPORT

KT1604 Broveien Pumpestasjon - Grønsund Pumpestasjon

PROSJEKTNUMMER 10203489

INFORMASJON OM BEHOV FOR SUPPLERENDE TILTAK I SJØ I GRØNSUND, ASKER KOMMUNE

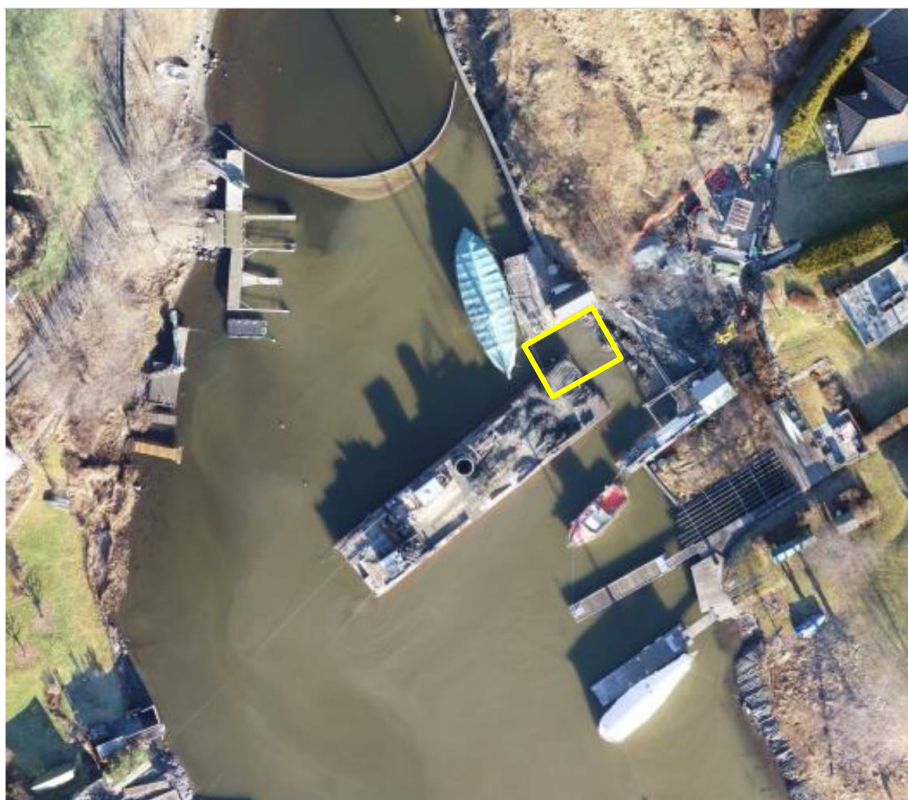
Figur 2-2: Oversiktsbilde av Grønsund under anleggsarbeidene for å legge ned vannledninger på tvers av sundet. Bilde er antagelig tatt med drone. Mudringsarealet er indikert med gul rektangel. Kilde: NIVA

Da det nylig har vært utført spyling i sedimentene på tvers av Grønsund er det forventet at forurensingen i overflatesedimentene har blitt blandet og at den nå er noe mer homogent fordelt på tvers av sundet. Anleggsarbeidene for nedlegging av vannledninger forgikk innenfor siltgardiner. Det lå en siltgardin oppstrøms og en nedstrøms for tiltaksområdet. Oversiktsbilde tatt under tiltaksarbeidene i fra 09.12.19-08.01.20 er vist i Figur 2-2. Bildet viser høy turbiditet i vannkolonnen innenfor siltgardinene. Det er kun siltgarden oppstrøms som er synlig i Figur 2-2.

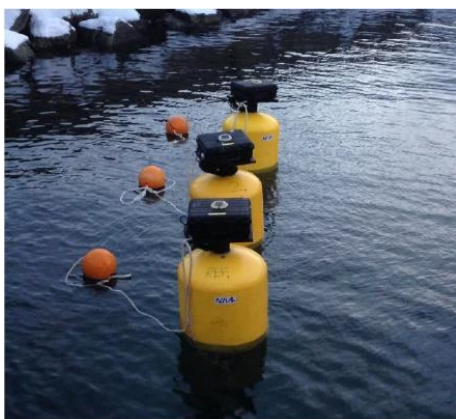
Figur 2: Nivas bøye, eksempel

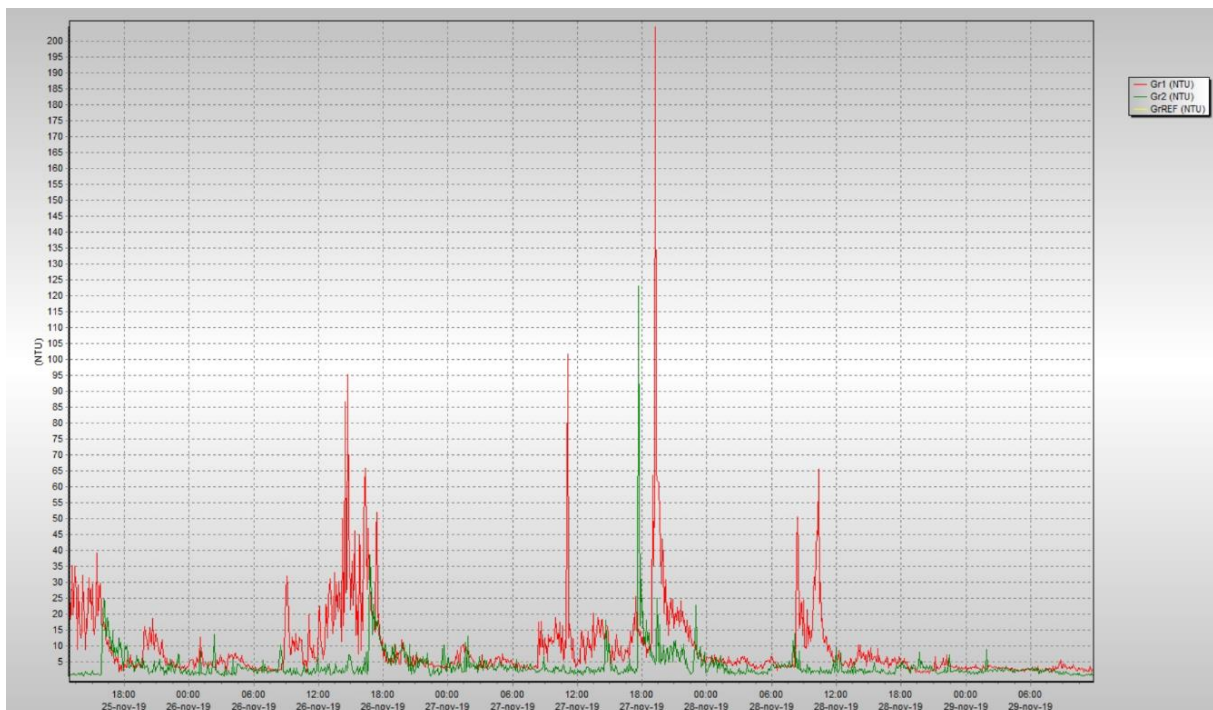
Figur 5: Grafen fra uke 48-2019, mye nedbør

Figur 5 viser et godt eksempel der målingene viser godt over 100 NTU. Denne uken var det mye nedbør (33mm på snittmåling Asker kommune)

I dette prosjektet har vi erfart at måleren har en tendens til å slå ut på nattetid og i helger. I tillegg slår det ut i dagene der det regnet. Grunnen kan være at det har vært mye grums i vannet pga nedbør og at det noen ganger kan skje at forurensning kan bli hengende foran sensoren. Dette gjør at man ikke kan arbeide i dager det regner mye.
