Tittel: Ref. 2021/14525 Etablering av flytebrygge ved Rådhusbrygge 4 - Søknad om mudring etter forurensningsloven

# Rapport / Report

Denne rapporten, miljøstatus 2014, oppsummerer undersøkelsene av ny sjøbunn etter tiltak, overvåkingen av dypvannsdeponiet og oppnådde resultater i forhold til gitte tillatelser. Rapporten baserer seg på mange studier fra NGI og andre konsulenter som det henvises til i teksten og referanselisten (kapittel 14). I tillegg har det blitt utført et omfattende arbeid før, under og etter tiltaket av mange fag-institutter på oppdrag av Oslo Havn KF eller Miljødirektoratet. Miljødirektoratet het SFT før 2010 og Klif fra 2010 til 30/6-2013. En utførlig bibliografi presenteres i kapittel 15. På [www.renoslofjord.no](http://www.renoslofjord.no) kan original dokumenter nedlastes.

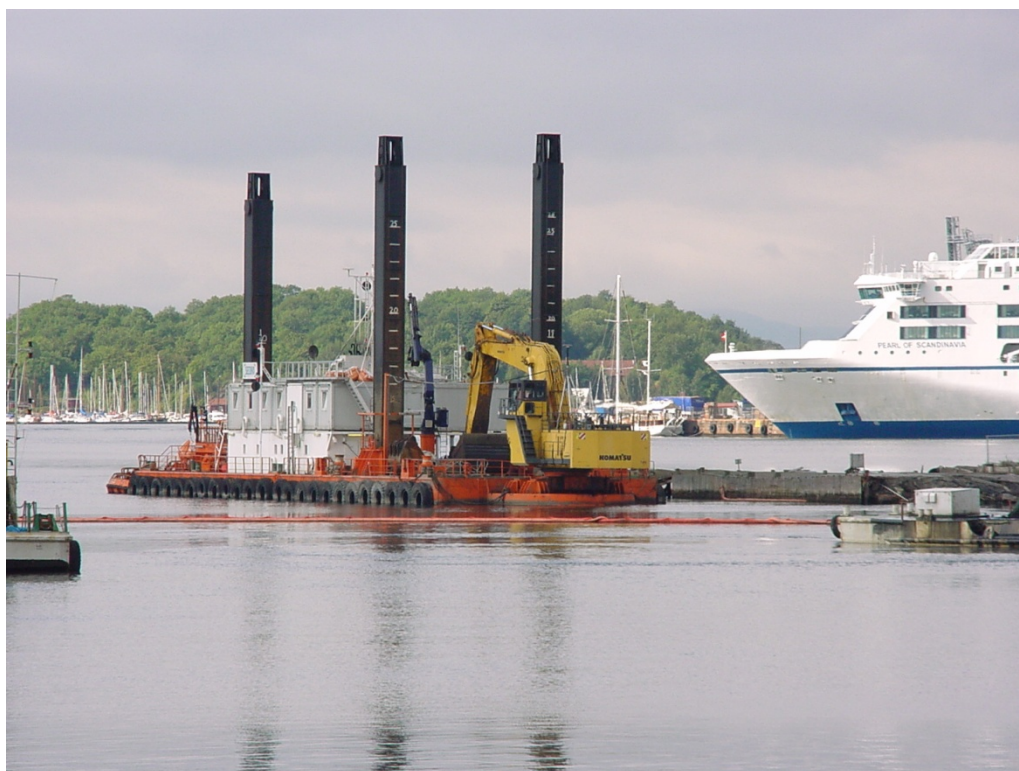
Entreprenøren som ble valgt for mudringsarbeidene var Secora AS. Mudringsarbeidene startet i februar 2006, og ble avsluttet ved utgangen av oktober 2008. Det ble benyttet to mudringslektre under arbeidene (se fotografier i figur 3 og 4). Transport 052 er den største enheten som ble brukt i alle de store områdene, og Transport 048 er en noe mindre enhet som ble brukt i bl.a. småbåthavnene. Mudringen ble utført med bakgraver, og mudringsskuffen var påmontert lokk for å minimere spredning av partikulært materiale under mudring. Massene ble lastet opp i lektre for transport ut til dypvannsdeponiet ved Malmøykalven der massene ble ført helt ned til sjøbunnen via en lukket rørløsning. Entreprenør benyttet både selvgående lektre (Mudder 079 og Mudder 080) og mindre slepebåtassisterte lektre (Mudder 076 avbildet i figur 4).

*Figur 3 Transport 052*

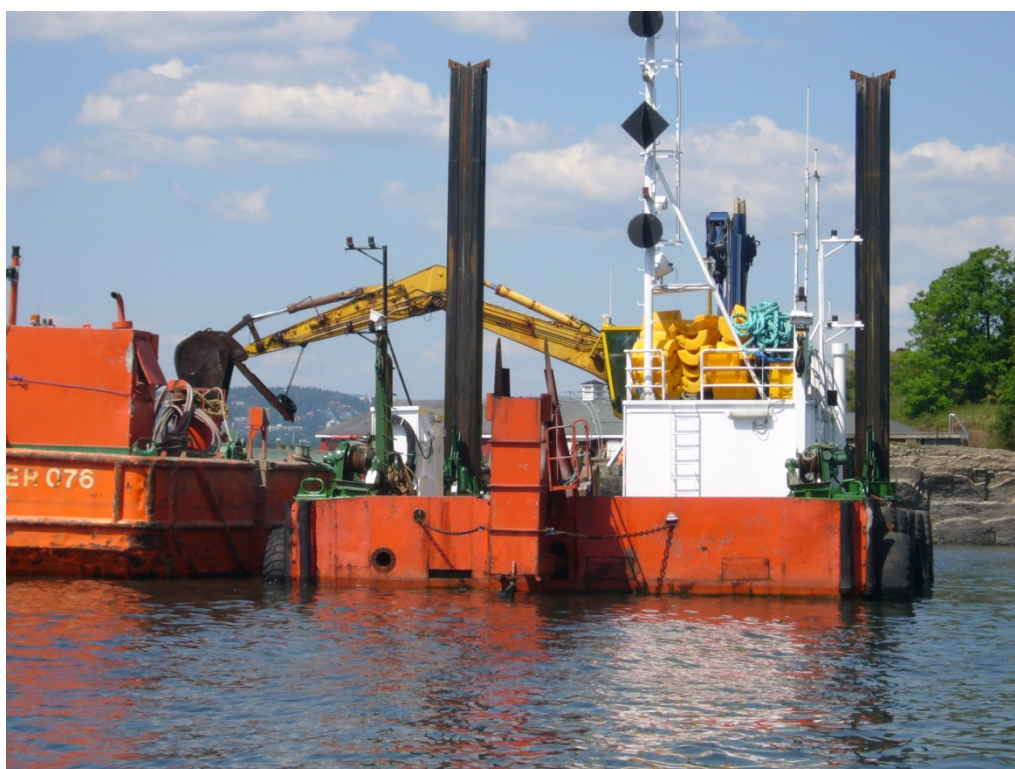
*Figur 4 Transport 048*

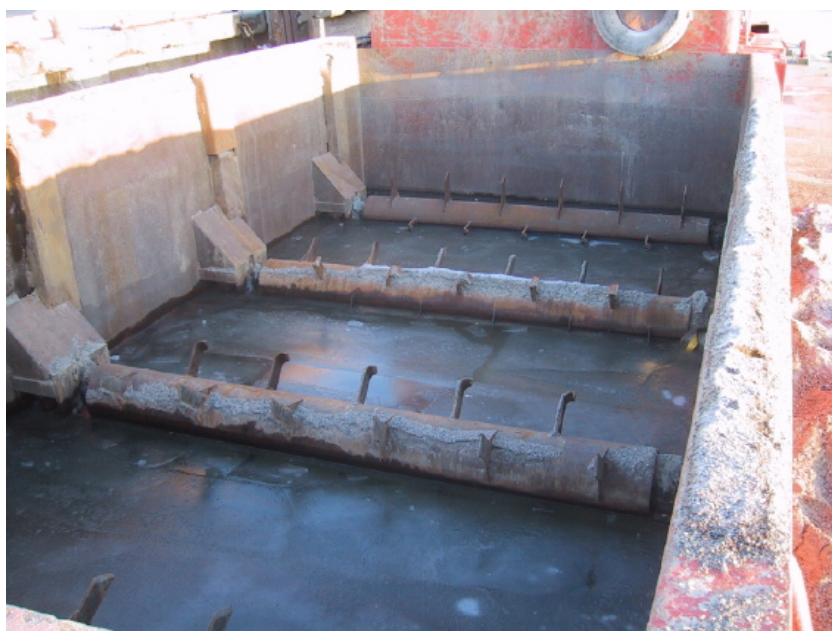
En 100 m<sup>3</sup> fallbunnslekter med fire lukeåpninger i bunnen ble påmontert roterende trommel med kniver for å kutte leiren i mindre deler (figur 5). Målet var å få jevn utlegging av masser ved å kombinere oppkutting av massene med kontrollert åpning av bunnlukene. Lekteren ble under utlegging trukket i lengderetningen med egen slepebåt (figur 6). Utleggingsmetoden er illustrert i figur 7.

*Figur 5 Foto av bunnen på den modifiserte lekteren som viser de roterende tromlene påmontert kniver for oppkutting av leirmassene*

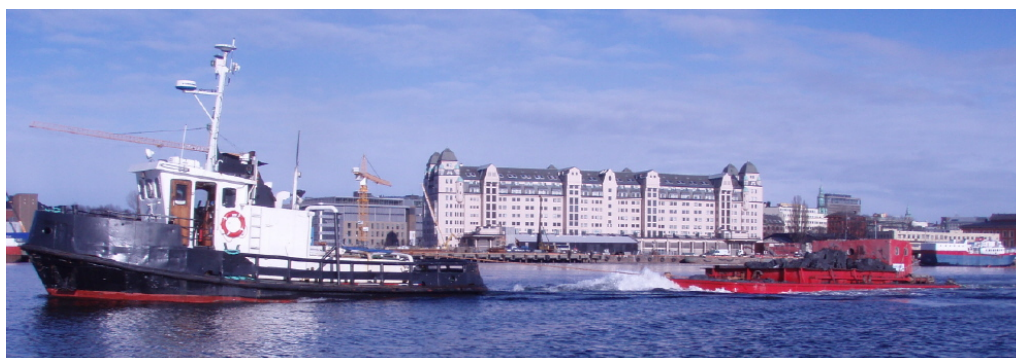
*Figur 6 Lekter fylt med leirmasser under slep ut mot tildekkingsområdet*

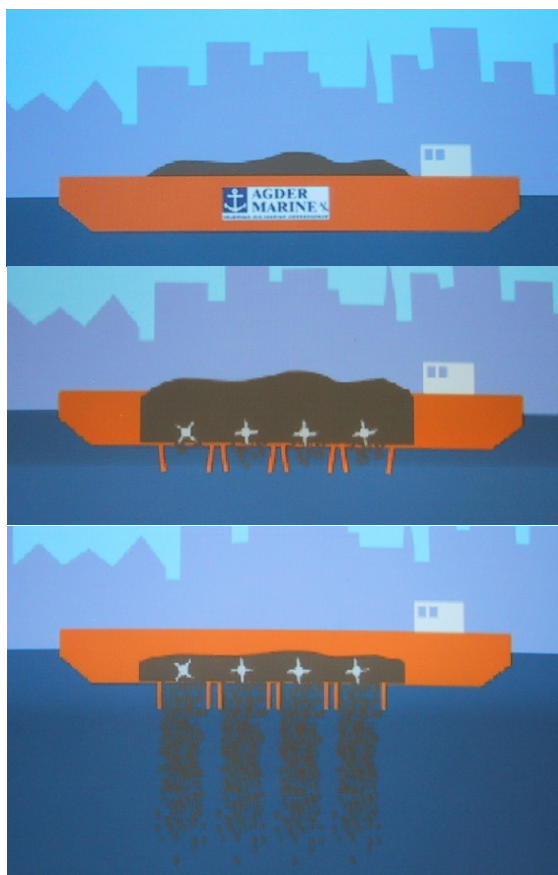
*Figur 7 Illustrasjon av metode for tildekking av forurenset sjøbunn med marin leire. Illustrasjonene er utarbeidet av Agder Marine*

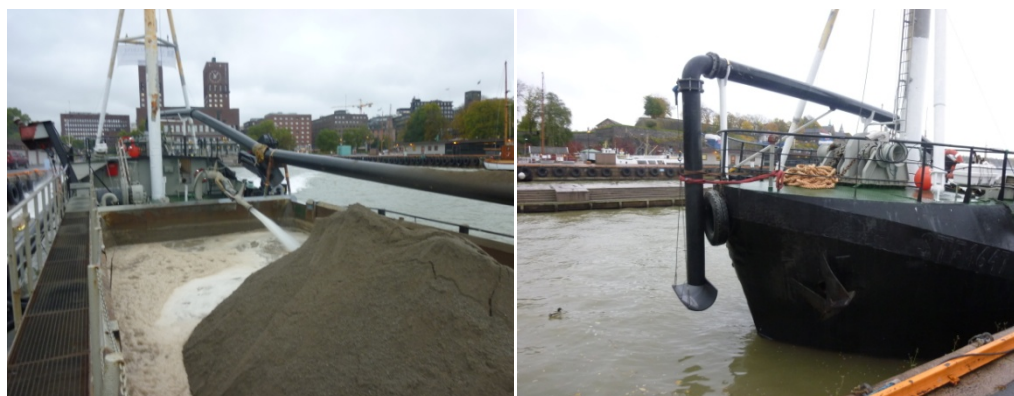
*Figur 8* Utlegging av sand med "Rainbowing" fra Arena i Pipervika. Til venstre vises det hvordan det spyles vann inn i lasterommet med dekkmasser for å gjøre sanden pumpbar. Til høyre sees arrangementet med diffusor for "Rainbowing" av massene.

Supplerende sandtildekking i de mudrede områder ble utført av Agder Marine med en metode der vann ble spylt inn i fartøyets lasterom slik at massene ble pumpbare og ført ut over baugen via en diffusoranordning. Dette medførte at sandmassene ble kastet i en vifteform foran baugen (Rainbowing). Metoden sørger for at det kommer dekkmasser ut i et jevnt lag som følge av fri sedimentasjon av dekkmassene. Videre sikrer denne metoden at det legges ut dekkmasser inntil brygge- og kaikantene. Fartøyet benyttet en kapasitet på opp til 250 m<sup>3</sup> dekkmasser pr. vending. I figur 8 og 9 er det vist bilder fra utleggingen av dekkmassene. I figur 10 er det visst undervannsbilder som viser hvordan dekkmassene kommer godt inntil bryggekant i trange områder med denne metoden.

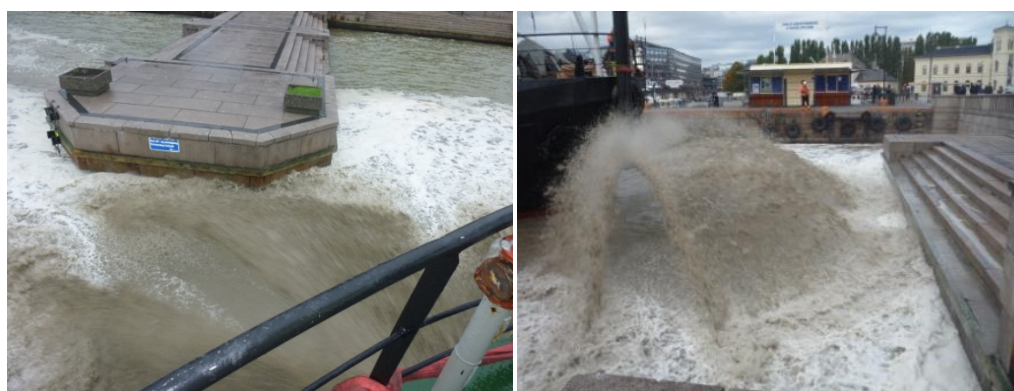
*Figur 9* Utlegging av sand med "Rainbowing" fra Arena i Pipervika. Bildene viser hvordan metoden gjør det mulig å legge dekkmasser godt inntil bryggekannten.

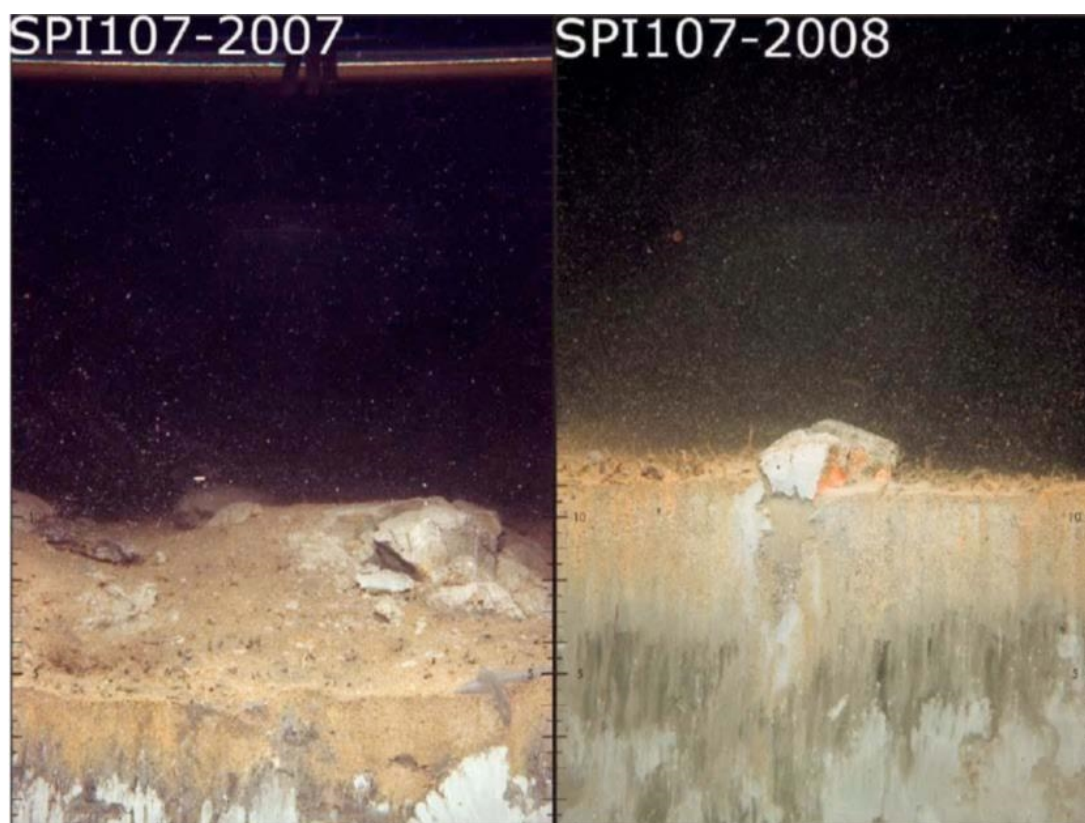
Figur 14 Bildet tatt med sedimentkamera (SPI) som viser i høyere bildet hvordan bunnlevende organismer rekoloniserer det leirtildekkede området i ytre Bjørvika. (Foto: Hans C Nilsson, NIVA)

NIVA har gjennomført undersøkelser med sedimentkamera for å undersøke reetablering av bunnfauna etter tiltaksarbeidene (Klif, 2010 og SFT, 2008a). Bildene i figur 14 (SFT, 2008a) viser et snitt av det øverste sjiktet i sjøbunnen. Bildet til venstre i figur 14 er tatt like etter utleggingen av leire i ytre Bjørvika (2007). Bildet til høyre er tatt et år senere (2008), og viser sedimentlevende børstemark i sjøbunnens øverste sjikt. Bildet viser også hvordan toppsedimentet er bearbeidet og omrørt av organismer. Nyere undersøkelser (NIVA, 2011) viser at bunndyrene har kommet tilbake til tiltaksområdene i Oslo havn.

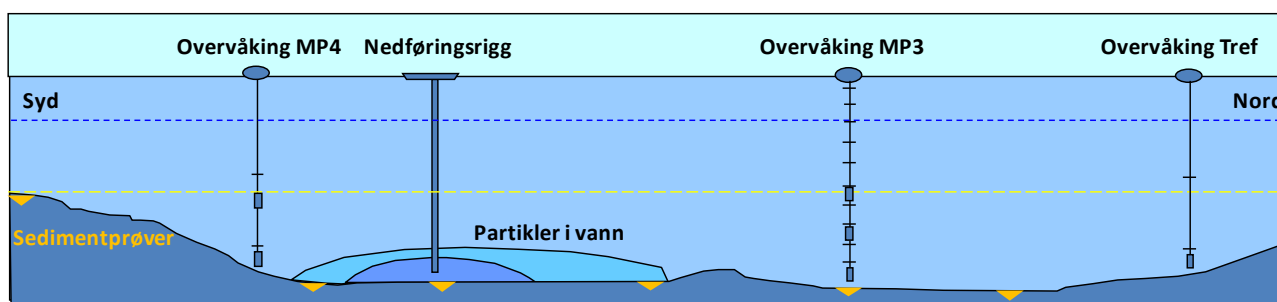
Figur 16 Skjematisk vertikal profil Nord-Syd gjennom deponiområdet som viser plassering av overvåkingsstasjoner for turbiditet og passiv prøvetaking i tillegg til sedimentprøver. Partikkelskyen rundt nedføringsrøret er vist som illustrasjon.

En oversikt over plassering av overvåkingpunkter og de anvendte metodene er vist i figur 15. En skjematisk vertikal tverrsnitt som viser overvåkingpunktene nærmest deponiet er vist i figur 16.

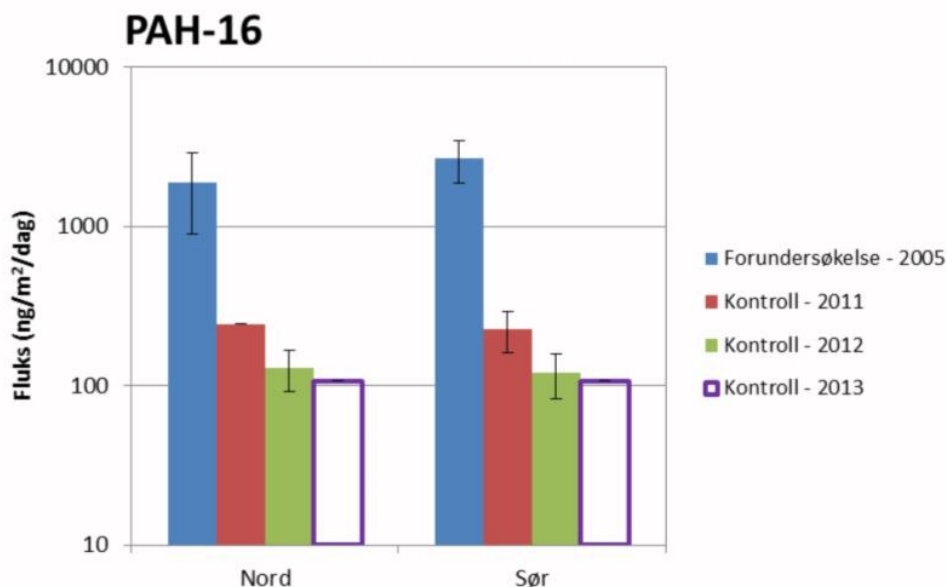
**Figur 23** *Fluks av PAH-16 (ng/m²/dag, logaritmisk skala) målt før deponering og etter tildekking av dypvanns-deponiet, ved kontrollene gjennomført i 2011 og 2012. I 2013 ble ingen PAH påvist men deteksjonsgrensen er brukt i figuren.*

Det er ikke registret utlekking av PAH eller PCB (figur 23 og 24) ved undersøkelsen med flukskamre i 2013 (deteksjonsgrensene vises). Resultatene viser at utlekking fra sedimentoverflaten før deponiet ble etablert ved Malmøykalven (NGI, 2006a), er redusert med henholdsvis mer enn 95 % og 93 %.

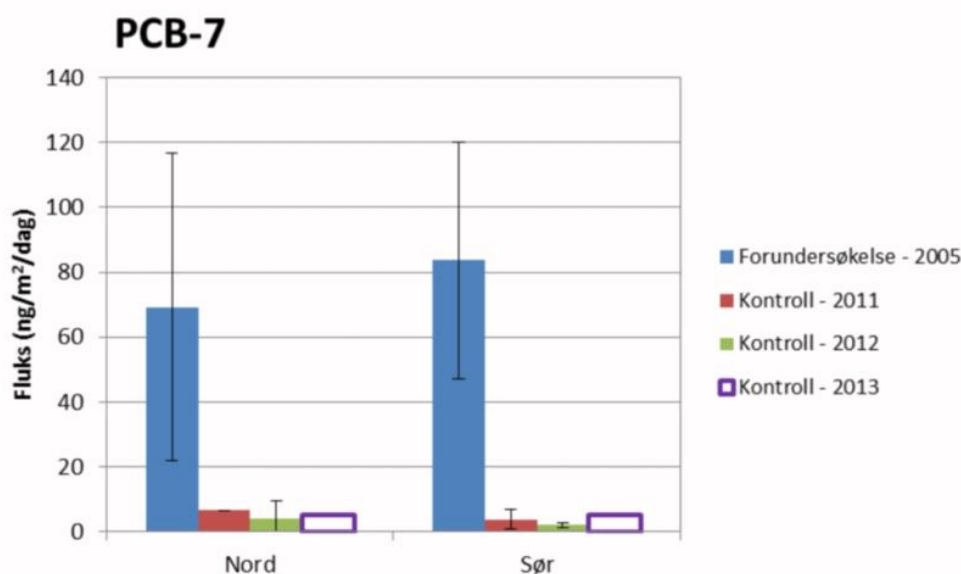
Figur 24 *Fluks av PCB-7 (ng/m<sup>2</sup>/dag) målt før deponering og etter tildekking av dypvannsdeponiet, under kontrollene gjennomført i 2011 og 2012. I 2013 ble ingen PCB påvist men deteksjonsgrensen er brukt i figuren.*
