Tittel: Søknad for tildekking av Tåjeodden på land og etablering av motfylling i sjø, Slemmestad, Vedlegg 1-4

TERRENGPROFILER AV MOTFYLLINGEN I SJØ

NOTAT OM INNLEDENDE GEOTEKNISKE VURDERINGER

Innledende geotekniske vurderinger

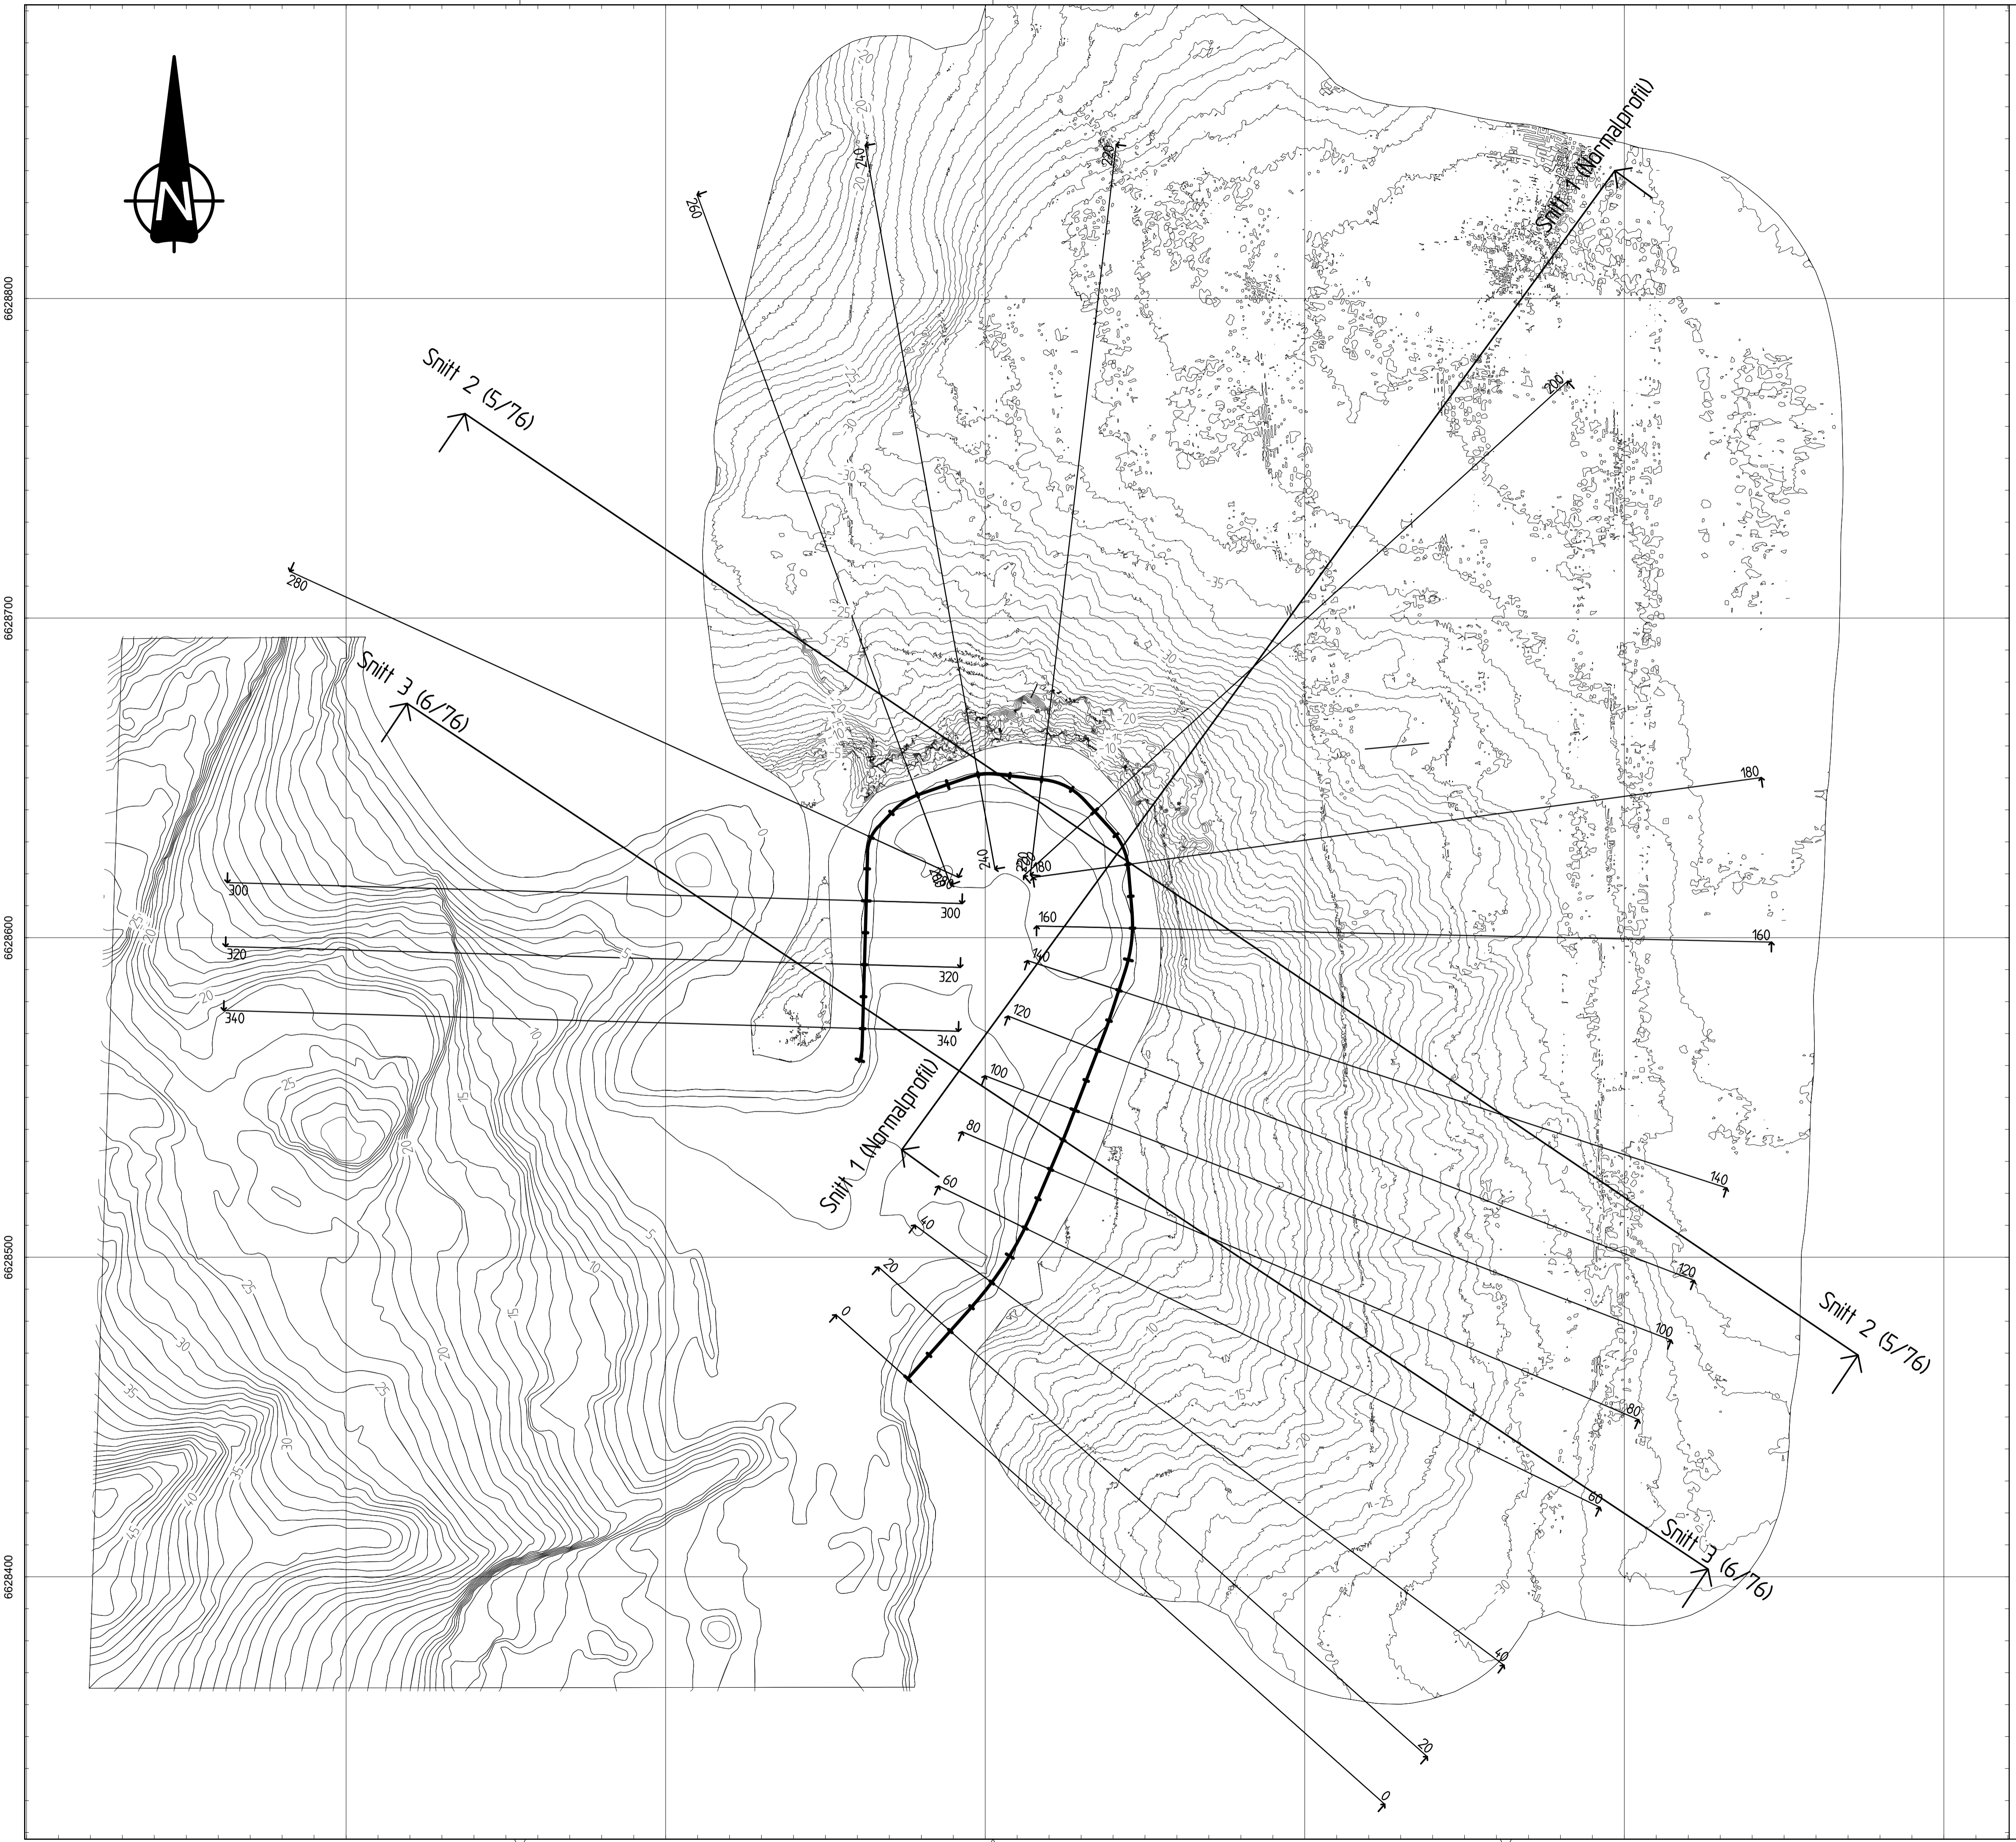
Tegningstittel:	Tegningsnr:	Rev:
Plan - Terrengprofiler og beregningsnitt	200	1

Terrengprofiler på land basert på kartdatafil 15742559692210.dwg mottatt fra Røyken kommune.
Terrengkoter i sjø basert på opplødding med multistråleekolodd utført av Kragerø sjøservice den 13. november 2019. Ettersom multistråleekolodd utføres fra båt mangler terrengdata mellom kote 0 og -2.

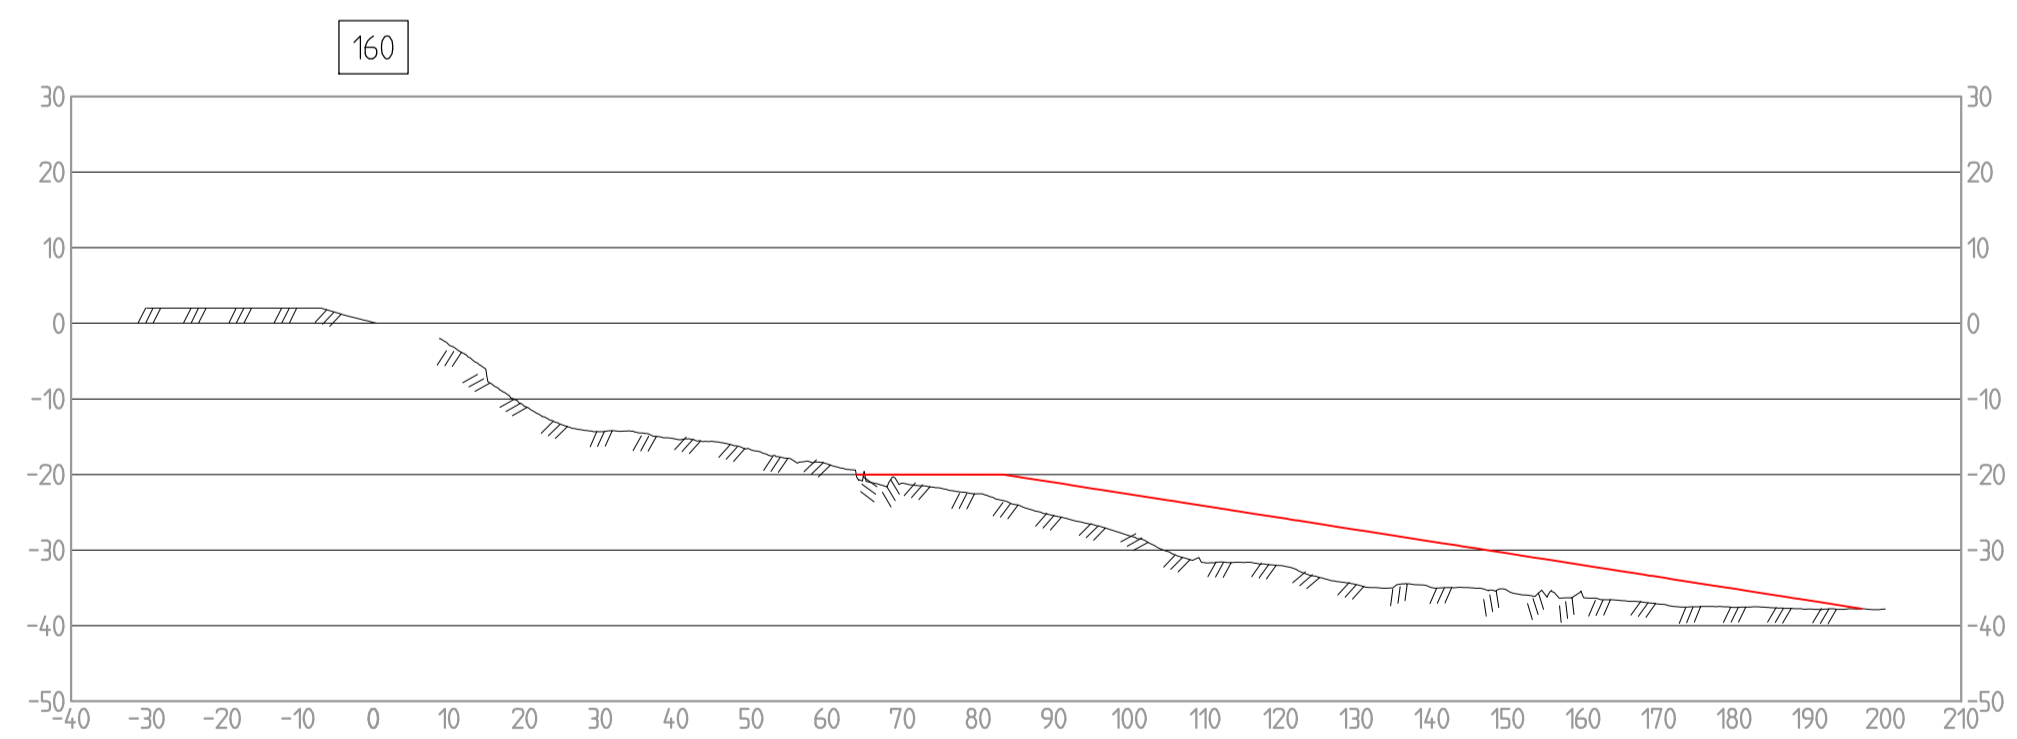
Tegningstittel:	Tegningsnr:	Rev:
Terrengprofiler 120 - 220 med motfylling	205	0

- Topp motfylling
- Terreng

Terrengprofiler på land basert på kartdatafil 15742559692210.dwg mottatt fra Røyken kommune.
Terrengkoter i sjø basert på opplødding med multistråleekkolodd utført av Kragerø sjøservice den 13. november 2019. Ettersom multistråleekkolodd utføres fra båt mangler terrengdata mellom kote 0 og -2.

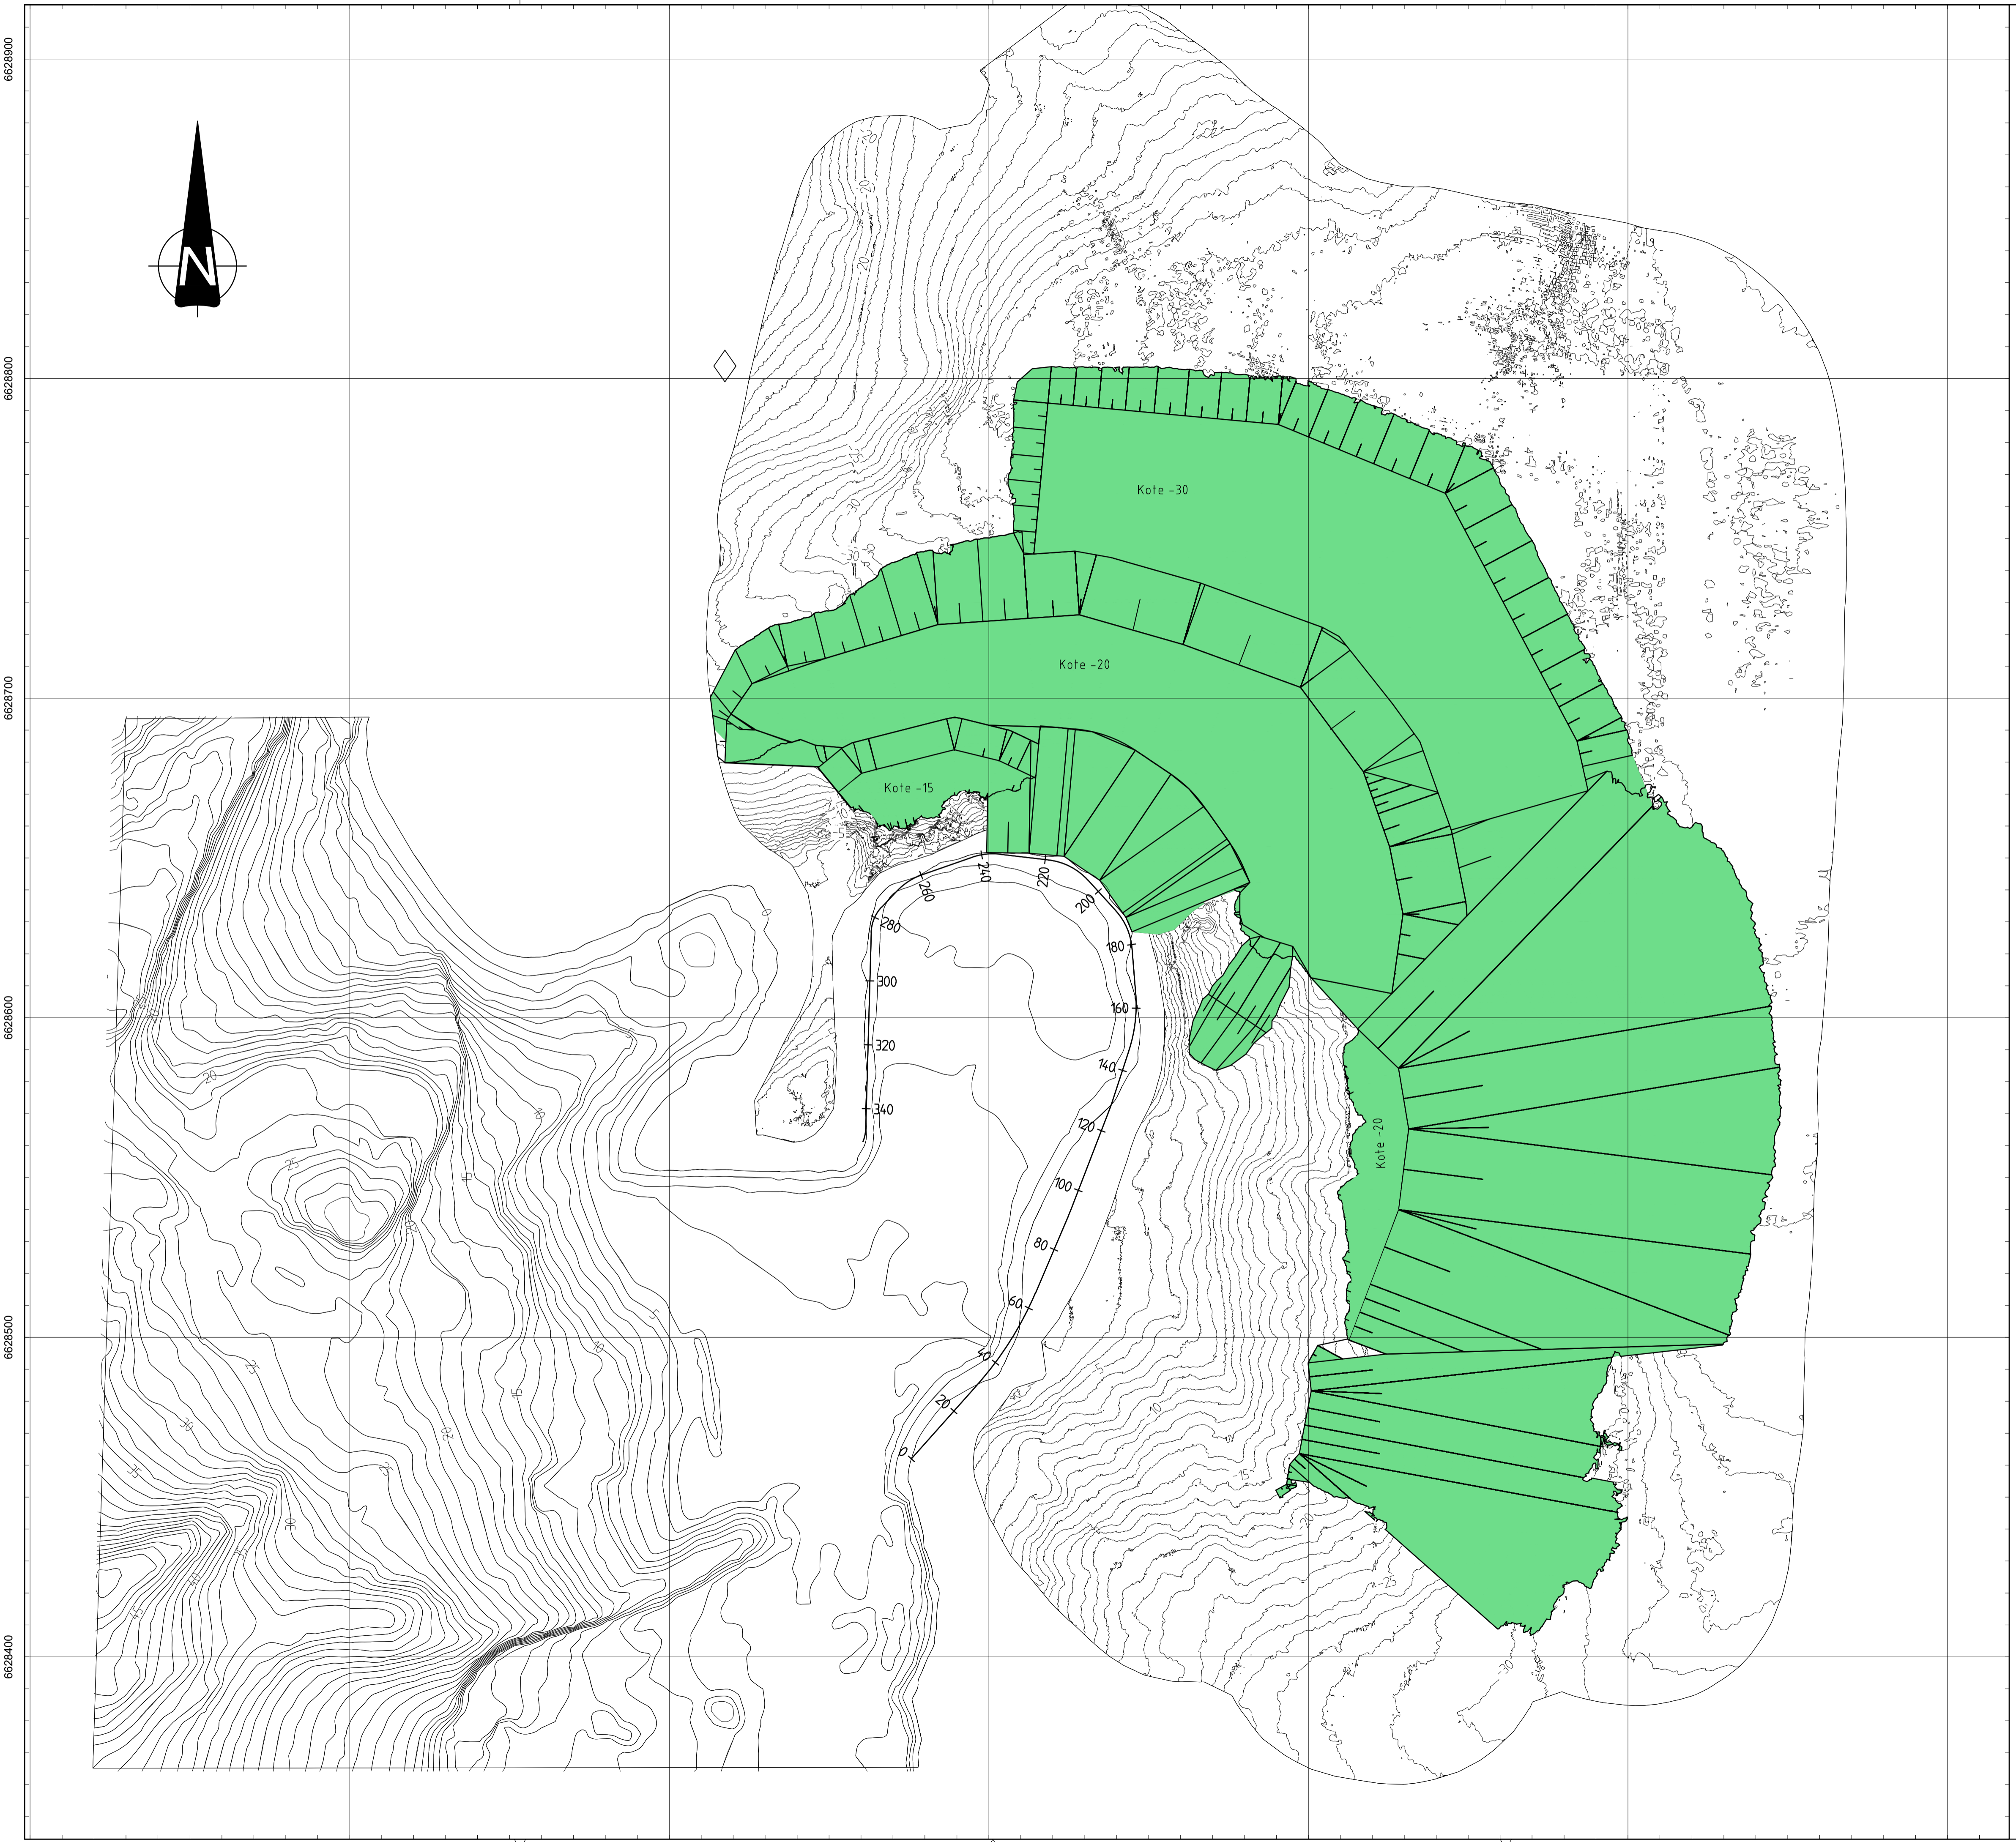
VEDLEGG 3

UTBREDELSEN TIL MOTFYLLINGEN

- Motfylling
- Profilinje
