Til: Avinor, Stavanger lufthavn Sola

Fra: Norconsult AS

Dato/Rev: 2015-04-30

Sammendrag av rapport «Resipientvurdering relatert til bruk av avisingskjemikalier ved Stavanger lufthavn, Sola» (Aquateam COWI rapport nr: 13-056)

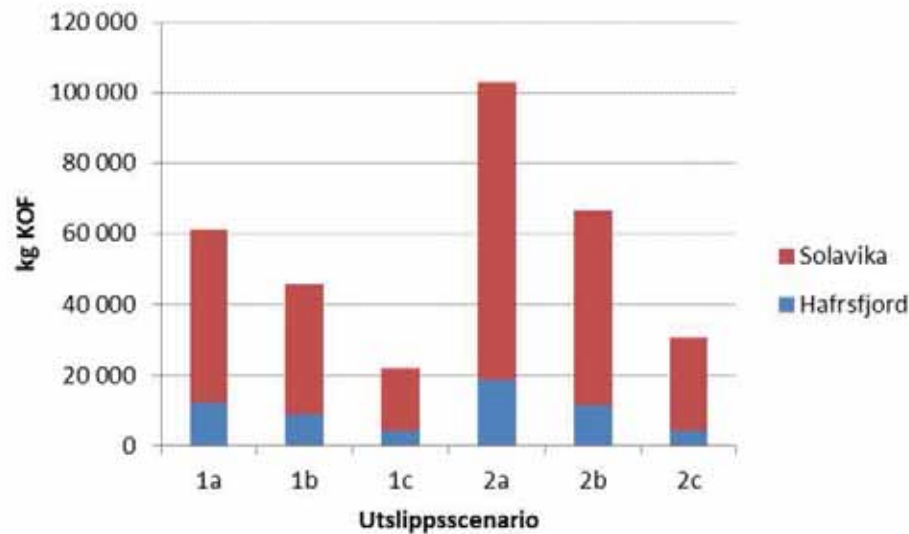
Figur 2: Beregnet spredning av 100 % glykol fra flyavising (normal og preventiv) mot Solavika og Hafrsfjord under de ulike utslippsscenariene (1a-c og 2a-c). Det er antatt at 80 % av diffus avrenning fra fly etter det forlater avisingsplattform (normal flyavising) og all avrenning fra preventiv flyavising dreneres mot Solavika, men 20 % av diffus avrenning fra fly etter det forlater avisingsplattform dreneres mot Hafrsfjord. Mengde glykol er omregnet til kg KOF.

Figur 2 viser beregnet spredning av glykol fra flyavising (normal og preventiv) til resipienter under de ulike utslippsscenarioene. Det er antatt at 80 % av diffus avrenning fra fly etter det forlater avisingsplattform (normal flyavising) og all avrenning fra preventiv flyavising dreneres mot Solavika, men 20 % av diffus avrenning fra fly etter det forlater avisingsplattform dreneres mot Hafrsfjord. Tallene i figuren er hentet fra Tabell 4 og 5 i resipientvurderingen. Det henvises til resipientvurderingen for en mer fullstendig oversikt over antatt fordeling av avrenning og spredningsveier.

Resipientvurderingen konkluderer med at all glykol som spres fra normal flyavising potensielt kan brytes ned i grunnen før det når resipientene under gunstige nedbrytningsforhold for alle utslippsscenarier, med unntak av Scenario 2a. I dette scenariet er det forutsatt et forbruk av glykol til normal flyavising på 140 000 liter, tilsvarende 245 000 kg KOF, og en oppsamlingsgrad på kun 50 % (70 000 liter).

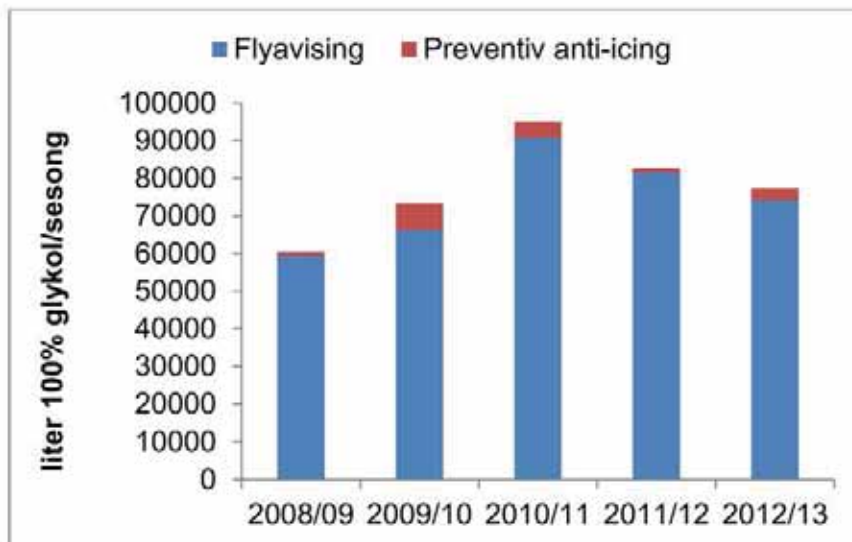
Figur 2. Forbruk av ren glykol ved Stavanger lufthavn i perioden 2008- 2013. Kilde: Avinor (2013a).

Lufthavnen har ingen brukstillatelse for en gitt mengde flyavisingsmidler, tillatelsen er basert på påslipp til renseanlegg og utslipp til Solavika. I løpet av de siste årene er det ved Stavanger lufthavn benyttet 60 000 – 90 000 liter glykol pr. avisings sesong for flyavising og i størrelsesorden 1000 – 7000 liter glykol pr avisings sesong for preventiv anti-icing (se figur 2). Det estimeres at 10 % av glykol til preventiv anti-icing renner av på bakken og går via overvann til Solavika, mens 90 % sitter igjen på flykroppen. Tidligere har 25 % avrenning på bakken vært benyttet som bakgrunn for brukstillatelse. På bakgrunn av erfaringer fra andre lufthavner anser Avinor nå dette tallet til å være for høyt, og 10 % anslås som en mer reell verdi her.

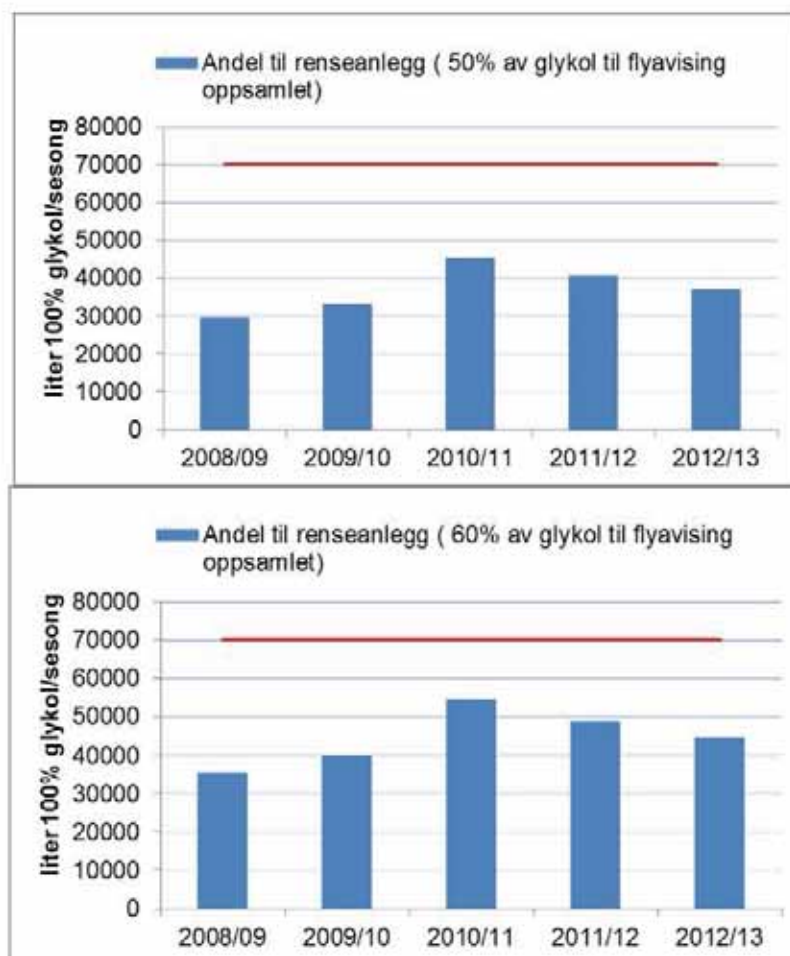
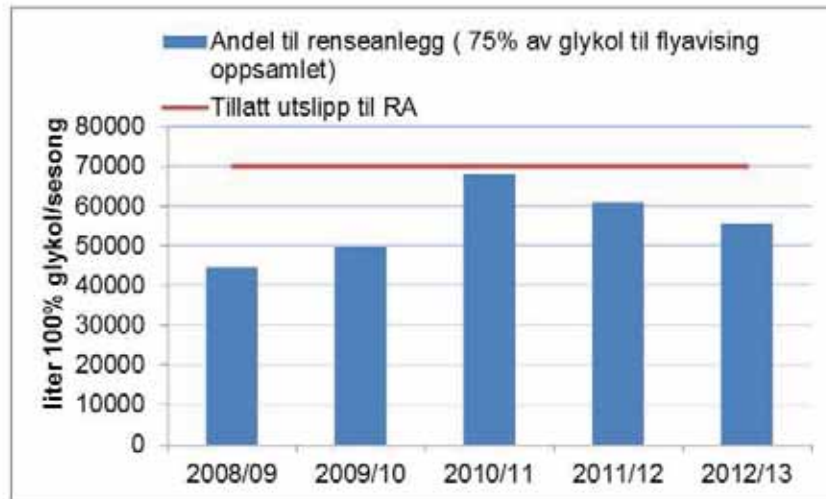
Figur 3. Stipulert andel av forbruket av ren glykol ved Stavanger lufthavn til renseanlegg i perioden 2008- 2013. Kilde: Avinor (2013a).

Figur 3 viser hvor langt man er fra tillatelsen til utslipp på 70 000 l glykol (tilsvarende 122 500 kg KOF) til kommunalt nett ved oppsamlingsgrad 50, 60 og 75 %.

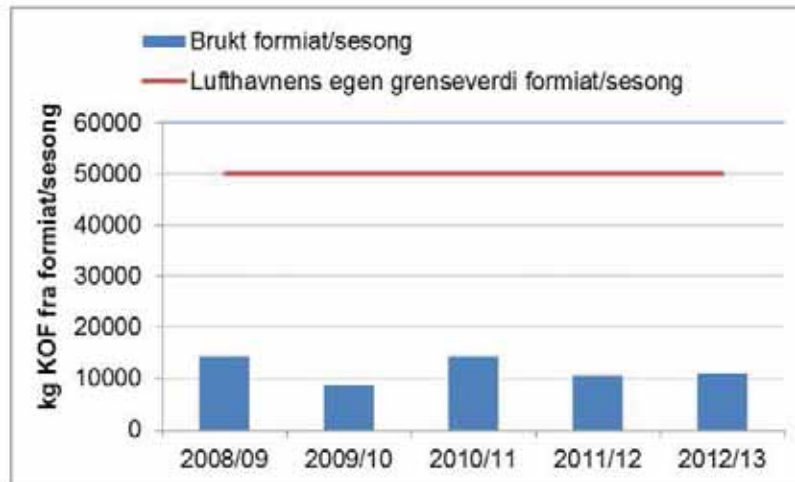
Figur 4 Forbruk av formiatbaserte baneavisingmidler ved Stavanger lufthavn i perioden 2008-2013. Kilde: Avinor (2013a).

Forbruk de siste 5 sesongene av formiatbaserte avisingmidler i form av KOF er vist i figur 4.

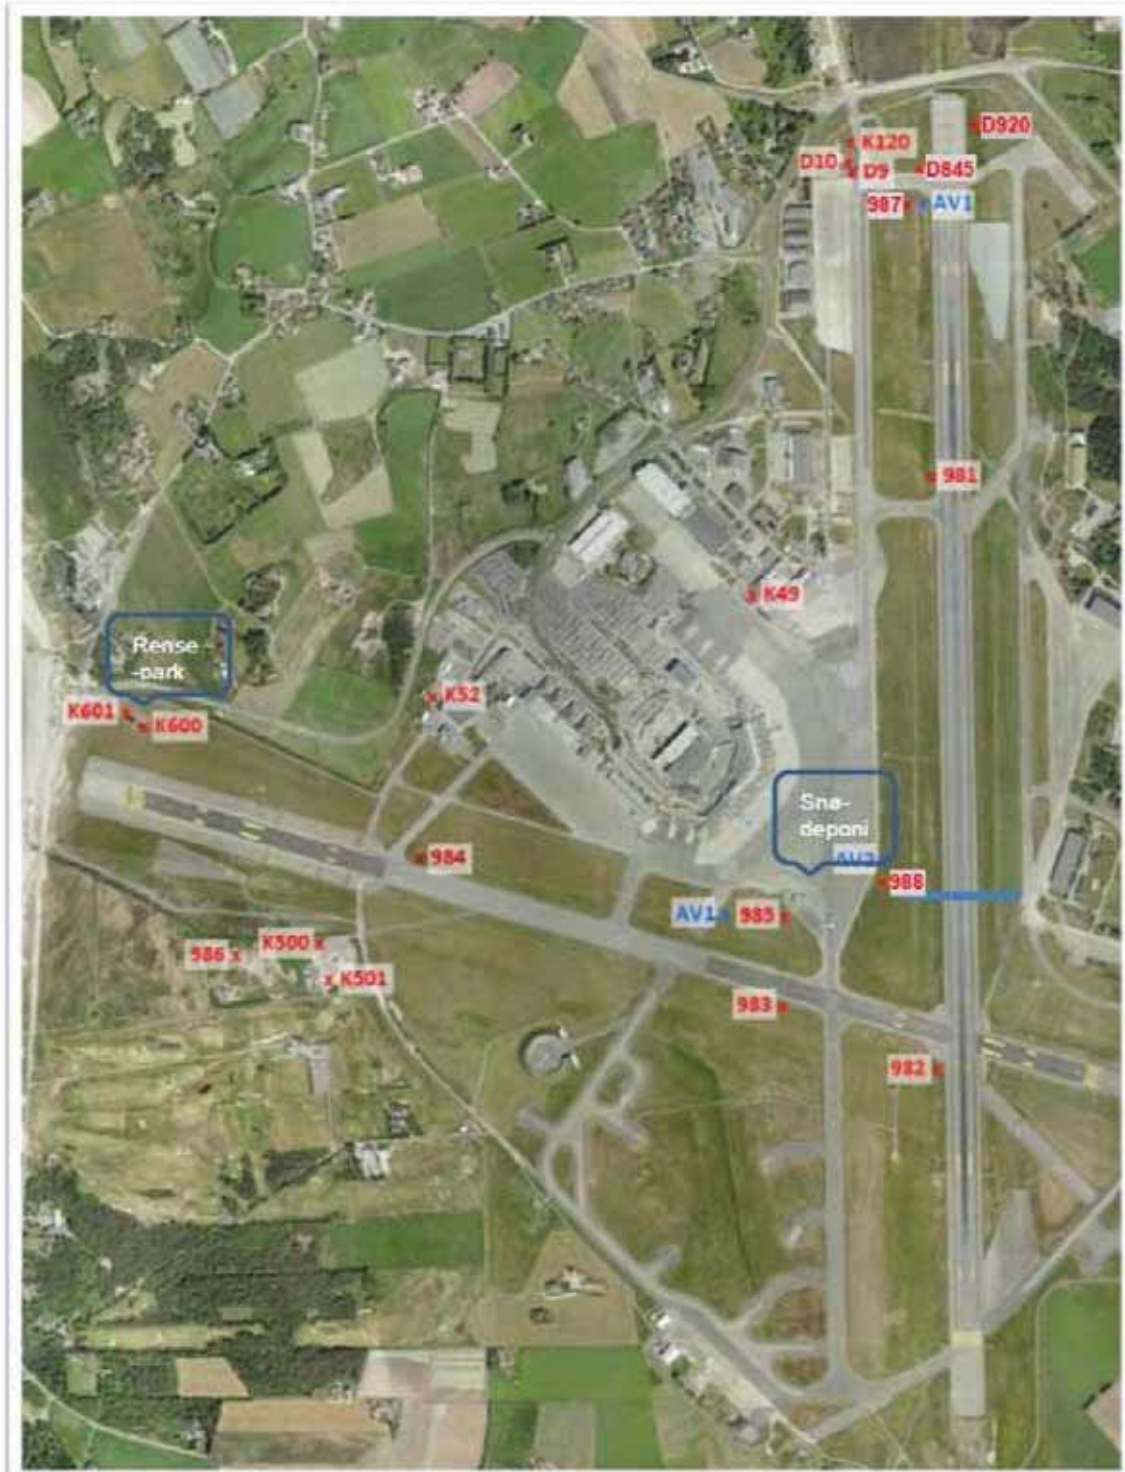
Brønn ID	Høyde grunnvannsspeil (moh)	Brønn ID	Høyde grunnvannsspeil (moh)
981 / 701	3	983 / 703	4,63
982 / 702	5,13	984 / 704	2,2
985 / 705	3,55

Figur 5: Kart over Stavanger lufthavn, Sola som viser snødeponi, flyaviseringsområde, brønner og høyde grunnvannsspeil.

Det er etablert to nye prøvepunkter i overvannsrør langs rullebane nord-sør til Hafrsfjord (D845 og D920, se figur 5). Det foreligger nå kun en prøveserie fra 04.11.13. Det ble da ikke detektert glykol eller formiat i prøvene.

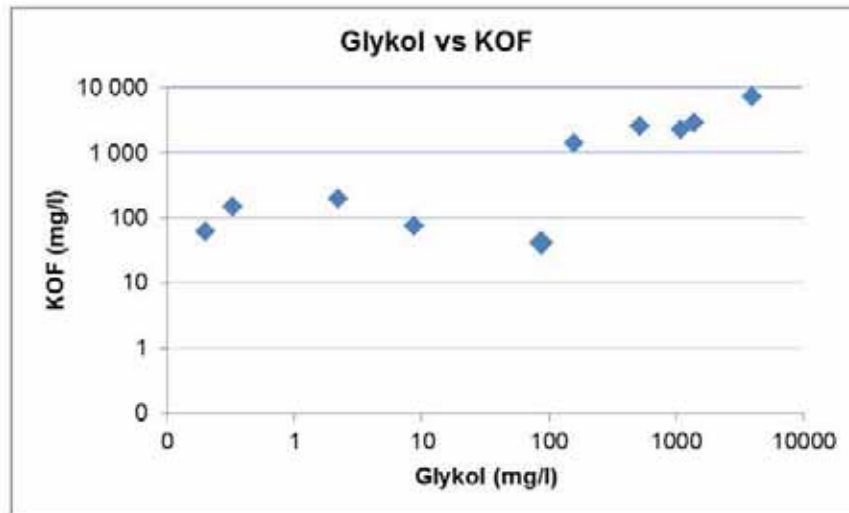
Figur 6. Samsvar mellom glykol og KOF i brønner ved Sola lufthavn.

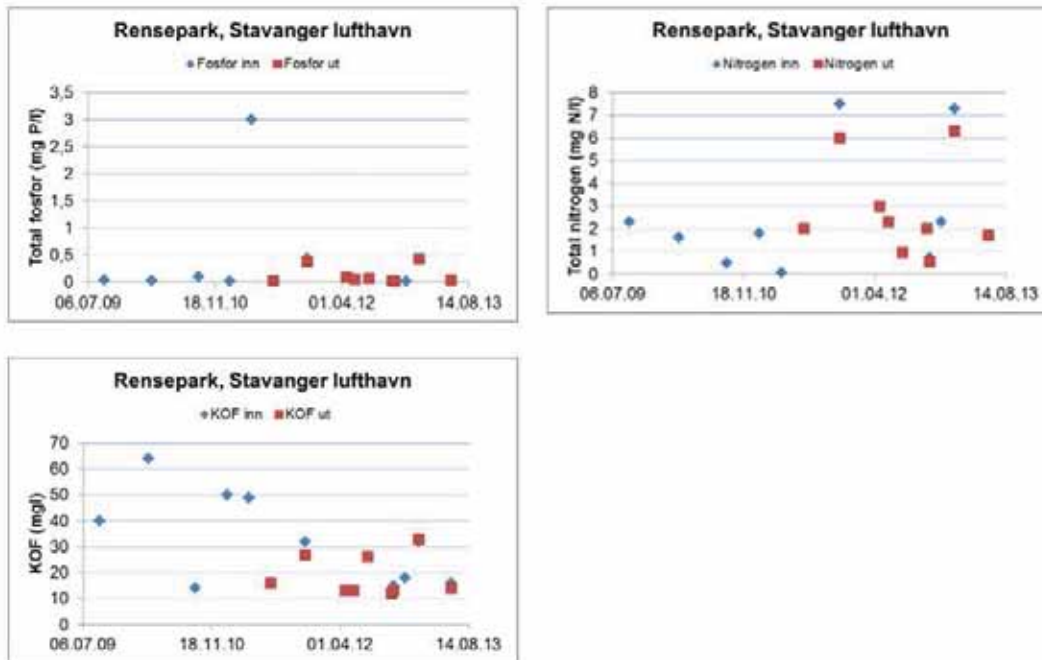
Figur 9. Analyseresultater (fosfor, nitrogen og KOF) i innløp og utløp av rensepark ved Solavika.

Som vist i figur 9 er det relativt høy konsentrasjon av fosfor, nitrogen og KOF både inn og ut av renseparken. Det antas at avløp fra enkelthusholdninger er tilkoblet overvannsnett, og at dette bidrar mye til næringssalter og organisk stoff. Ellers er det ikke detektert glykol eller formiat i disse prøvene de to siste årene, og metallkonsentrasjonen var lav både i inn- og utprøvene.

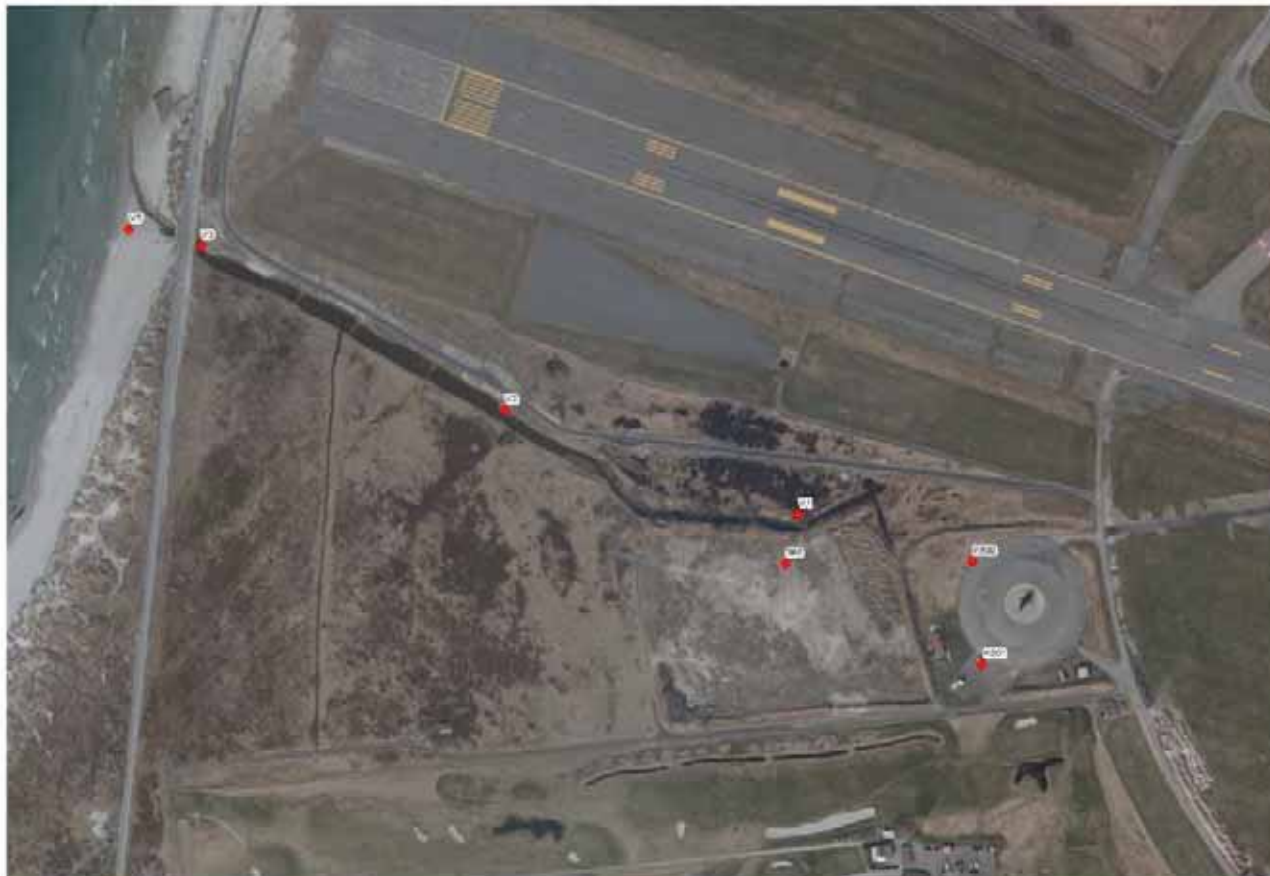
Figur 2 – Prøvepunkter for PFC-overvåkning

Figur 2 viser plasseringen av prøvepunkter for overvåkning av PFC-forurensninger. Det er en grunnvannsbrønn, fire punkter for prøvetaking av overflatevann, samt vannprøver i oljeutskiller fra brannøvningsfelt. I tillegg har det vært tatt biotaprøver i strandsonen ved Solastranden, samt i kanal bekk mellom punkt V2 og V3. Det ble også tatt prøver av slam i oljeutskiller fra brannøvningsfelt. Dette ble gjort i 2013 og inngår ikke som en del av det løpende overvåkningsprogrammet.

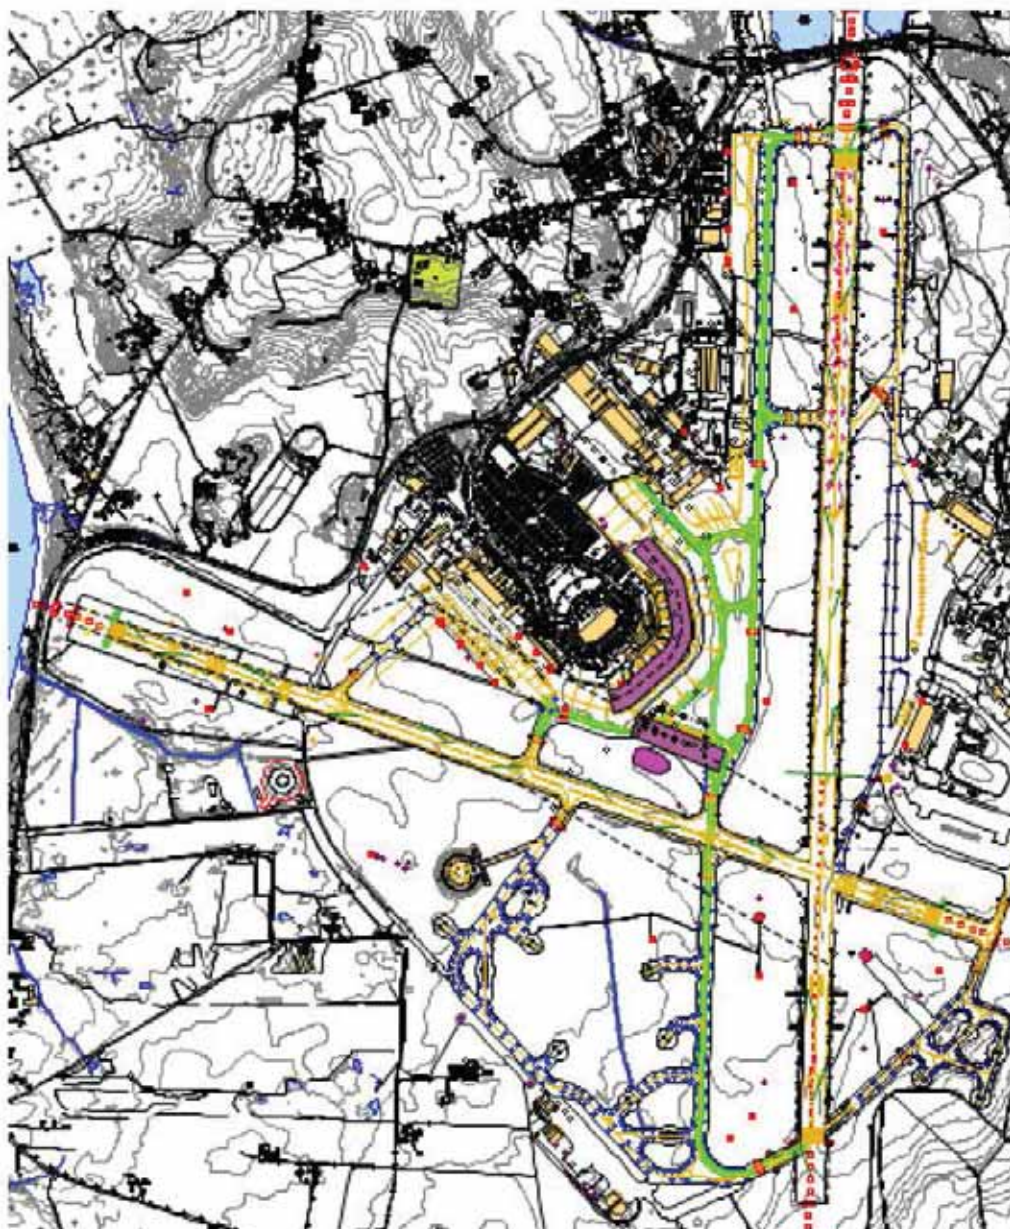
Figur 3: Avrenningskart.
