Høring - Anmodning om uttalelse til tiltaksplan for forurenset grunn - Gnr. 7, bnr. 85, 123 og 289, Galeivågen, Stavanger kommune

216133-RIGm-RAP-002_rev00

OPPDRAG	Nedre Vågen 29, Hundvåg	DOKUMENTKODE	216133-RIGm-RAP-002_rev00
EMNE	Tiltaksplan - Håndtering av forurensete masser	TILJENGELIGHET	Begrenset
OPPDRAGSGIVER	Anlegg og Marineservice AS	ANSVARLIG ENHET	2113 Stavanger Miljøgeologi
KONTAKTPERSON	Asbjørn Pedersen

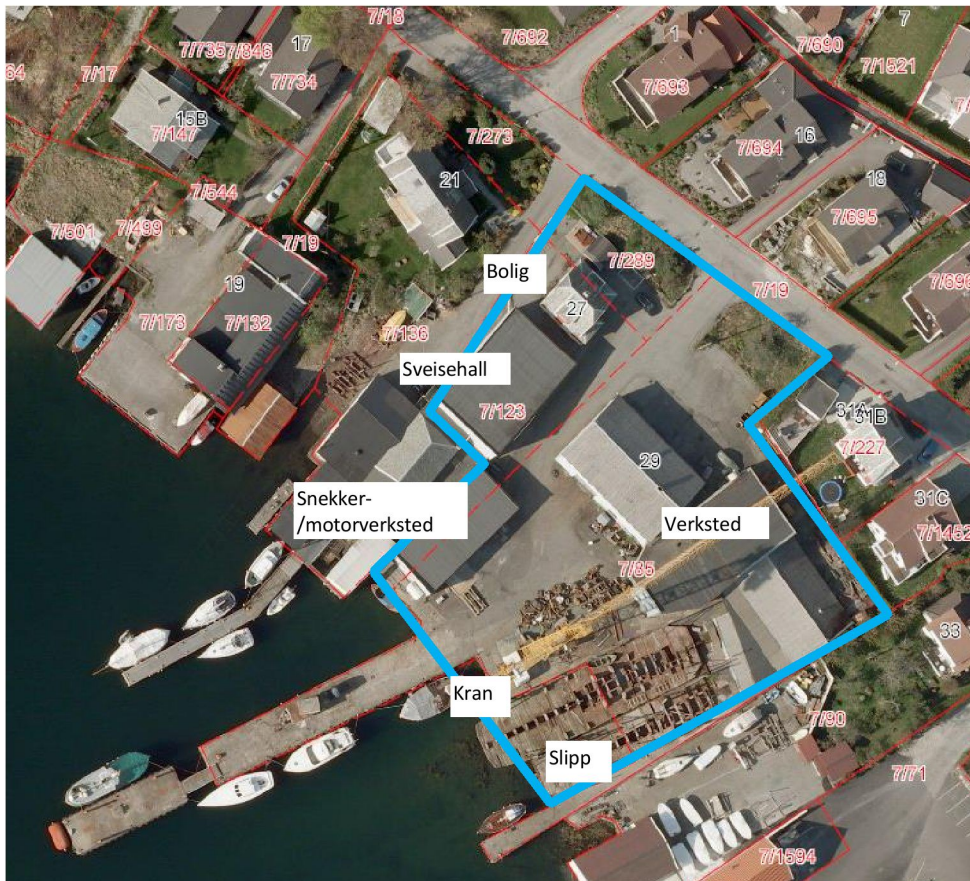
Figur 1 - Flyfoto av undersøkt område (www.stavanger.kommune.no).

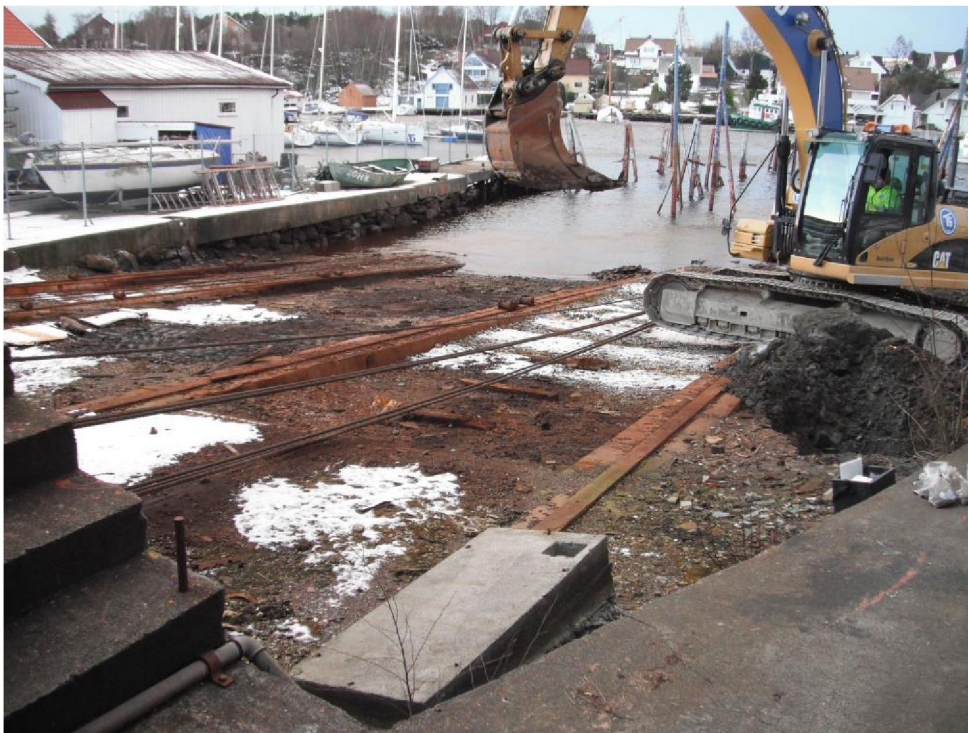
Figur 2 - Fotografi av slippen (Foto: Ragnhild Bjørnå).

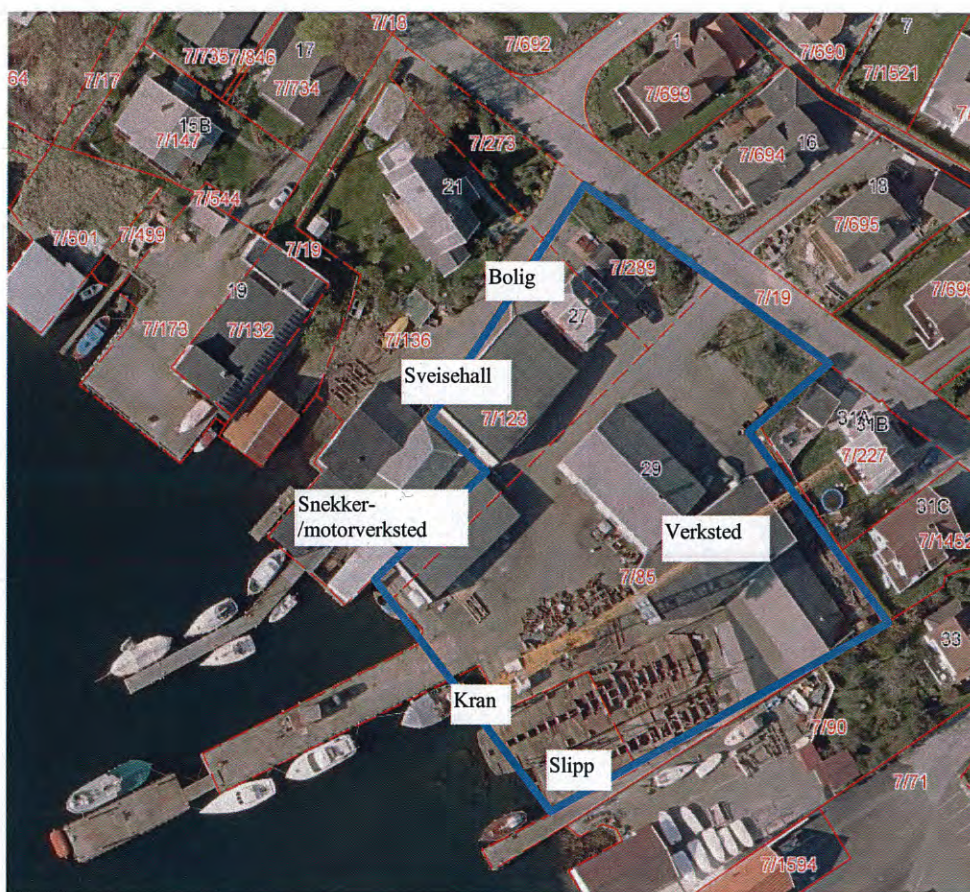
Figur 2 Flyfoto av undersøkt område (www.stavanger.kommune.no).

I nordvestre del av området ligger et eldre bolighus, se figur 2. Øvrige bygninger på området brukes til industriell virksomhet og er utleid til forskjellige bedrifter. Bygningene har ikke kjeller.

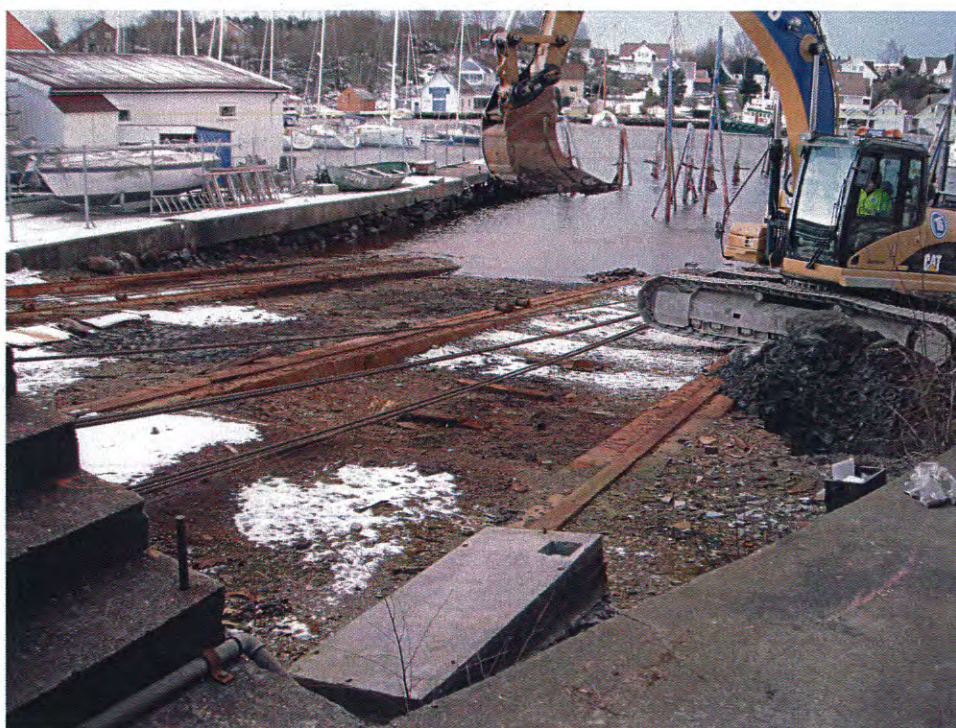
Figur 3 Fotografi av slippet.

I sørøstre del av området ligger en slipp, se figur 3. Mellom slippet og snekkerverkstedet står det ei stor kran.
