SØKNAD OM MUDRING OG UTFYLLING

Nytt kaianlegg på Husøy i Karmøy

Miljøgeologisk grunnundersøkelse på sjø

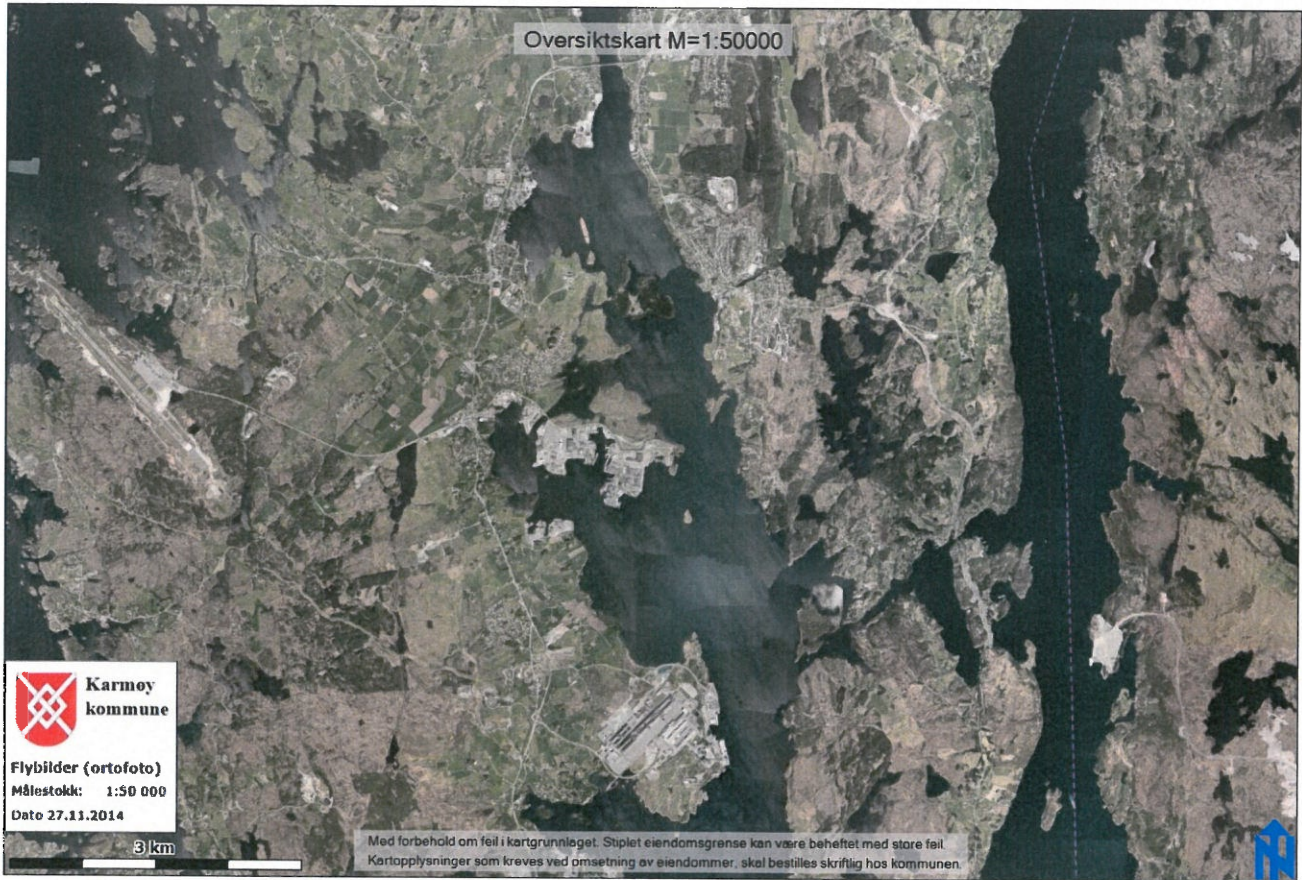
Vedlegg 1

- (1) Kart M= 1: 50 000
- (2) Kart M= 1:1 000 med inntegnet areal for utdyping og fylling
- (3) «Rapport marinarkeologiske undersøkelser Stutøy og Midtøy Karmøy kommune» av Stavanger sjøfartsmuseum
- (4) Situasjonsplan M= 1: 2 000
- (5) Fotografier
- (6) Dykker Inspeksjonsrapport fra J S Dykkerservice
- (7) Miljøgeologisk grunnundersøkelse på sjø fra Multiconsult AS

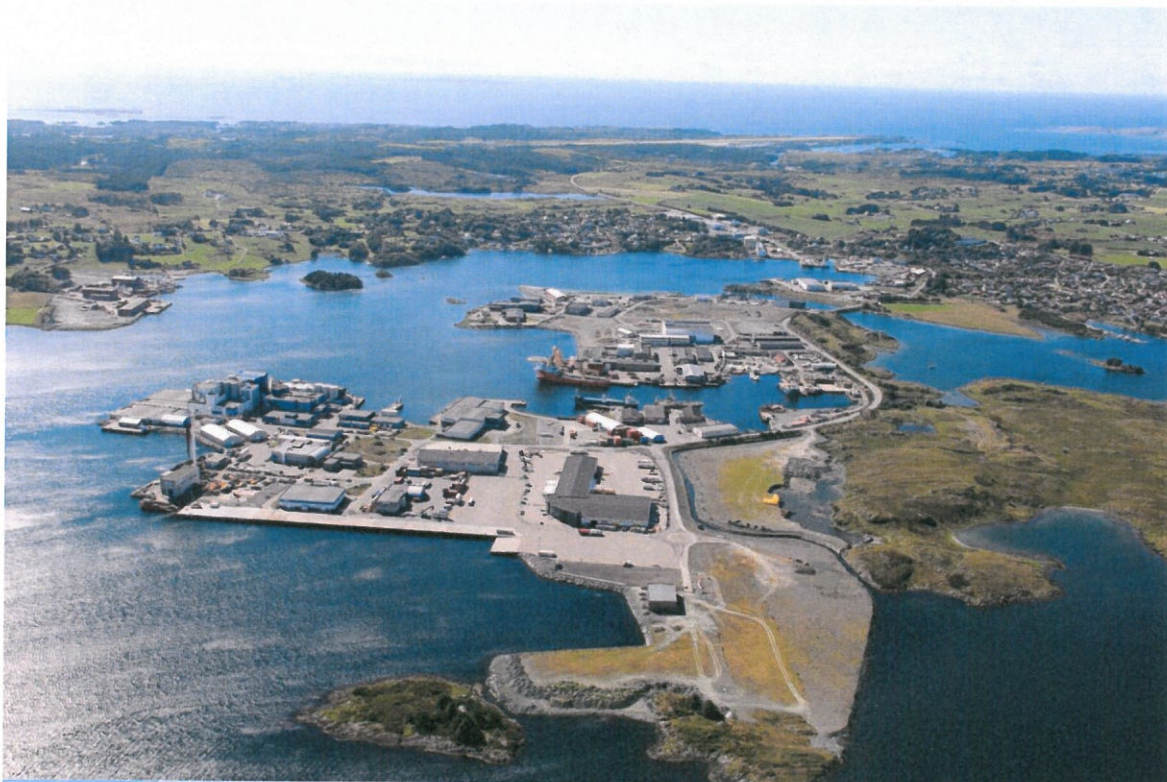
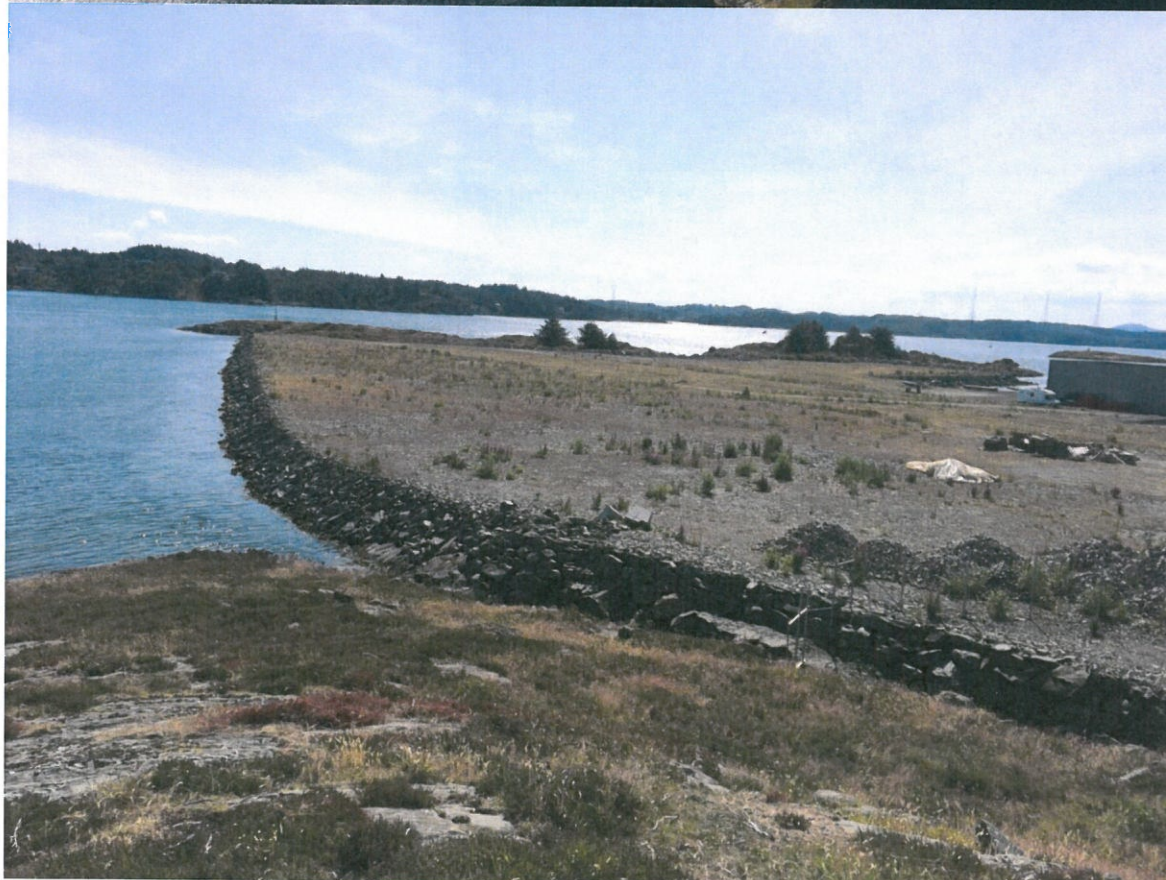
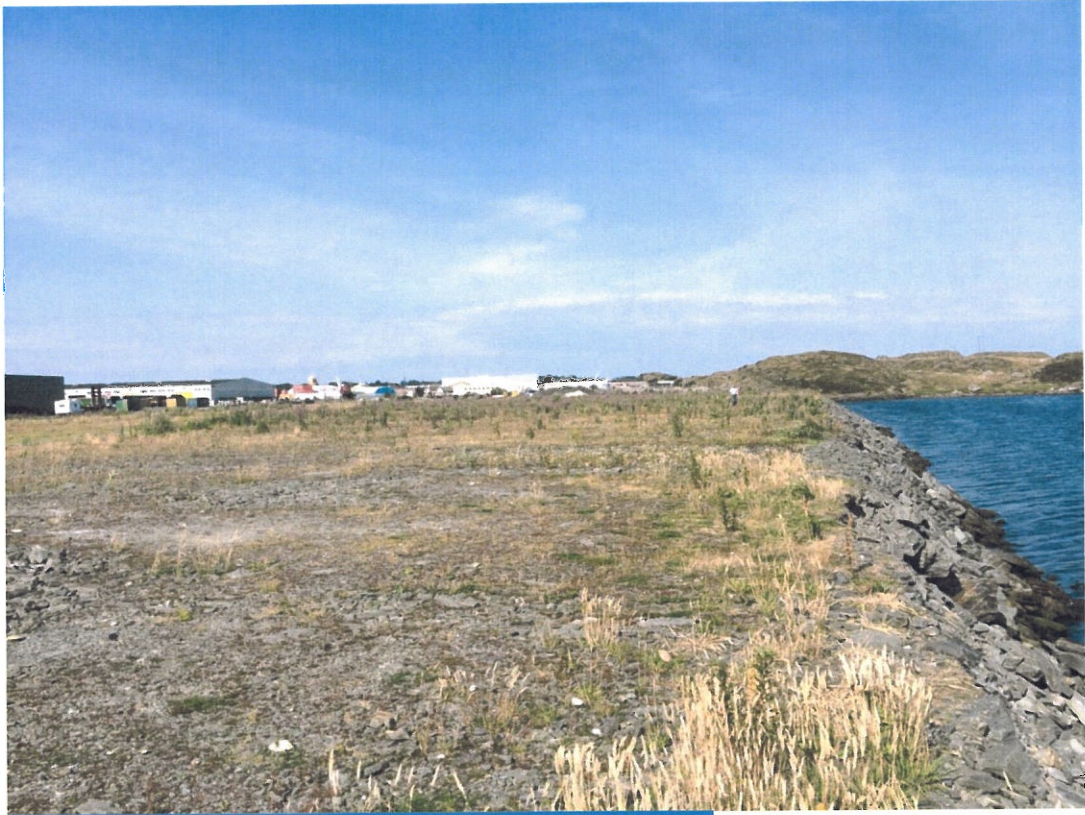
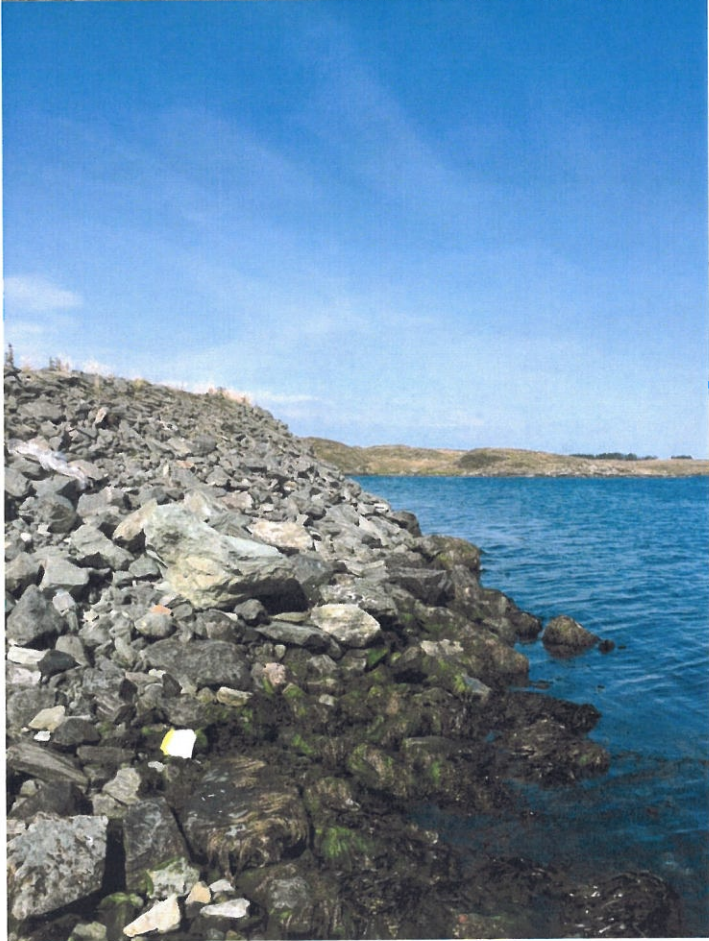
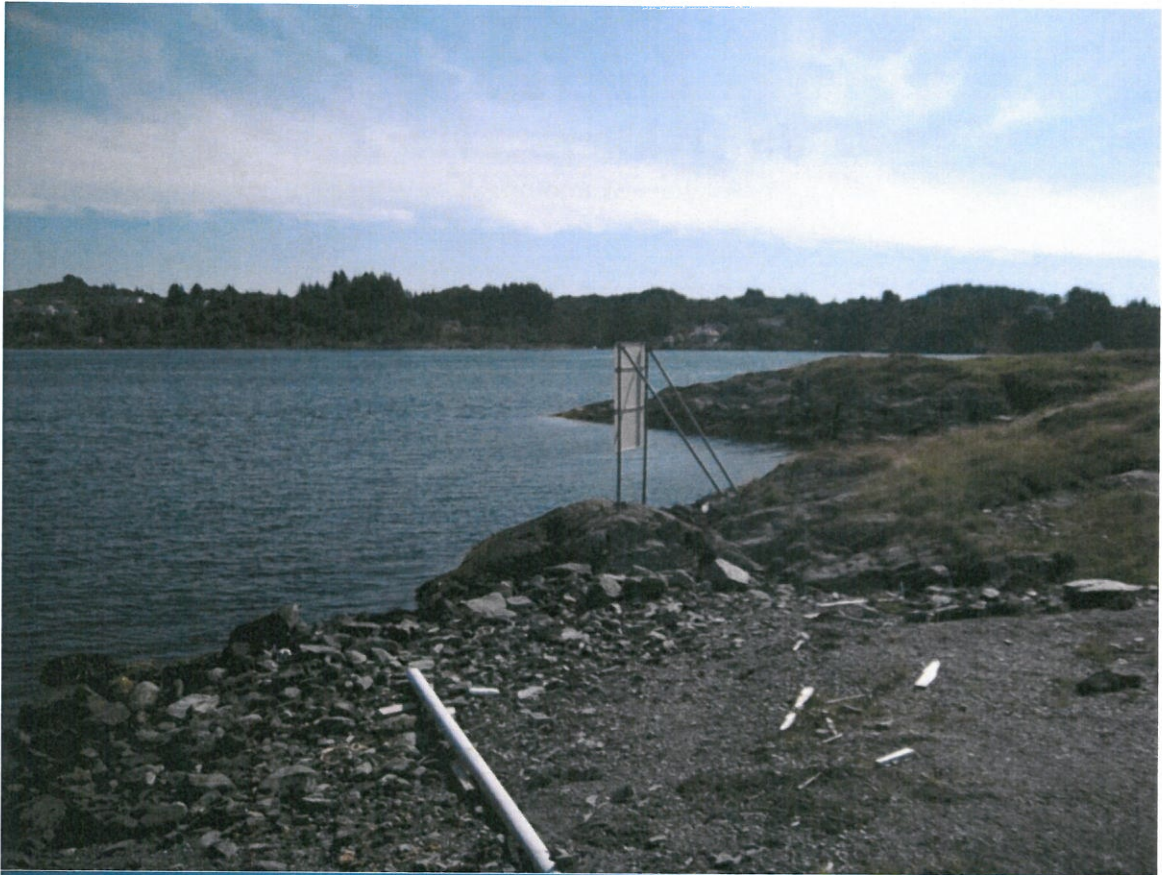
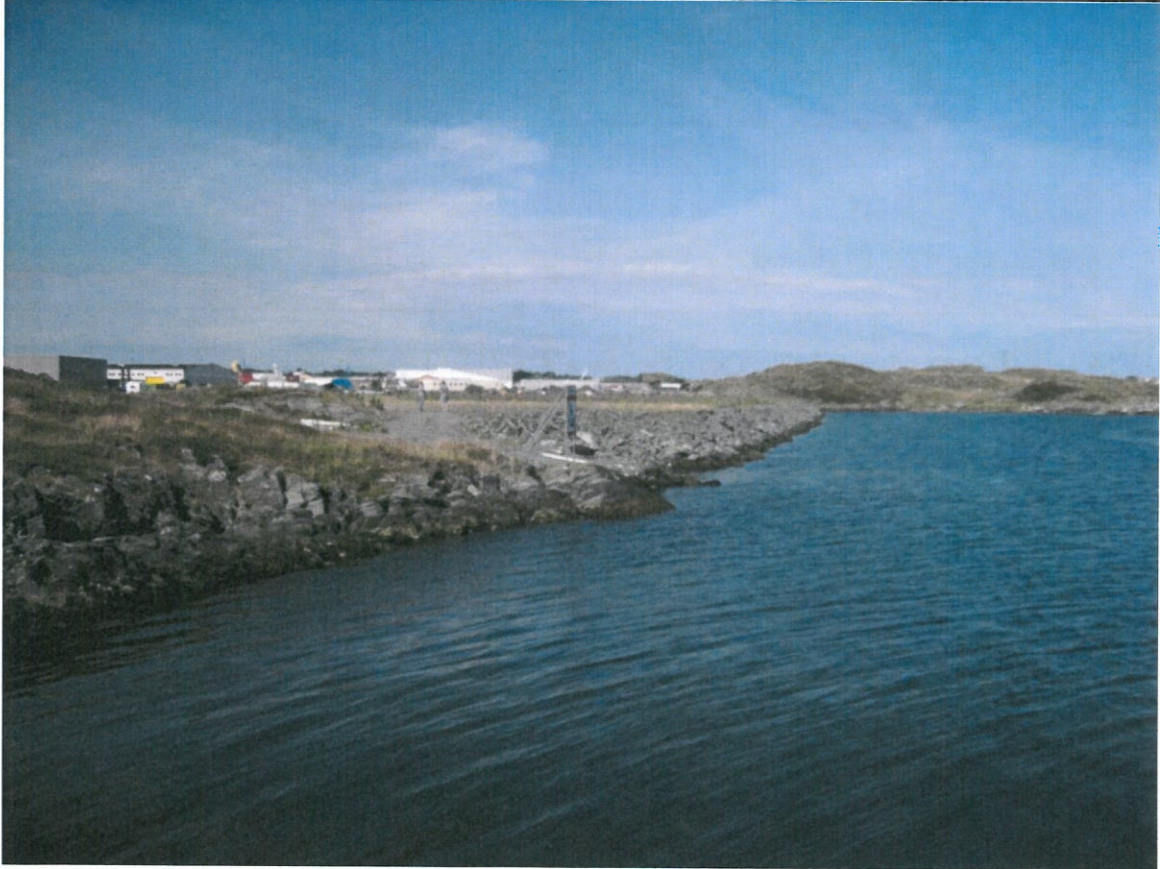
Vedlegg 5

Fotografier fra lokasjonen

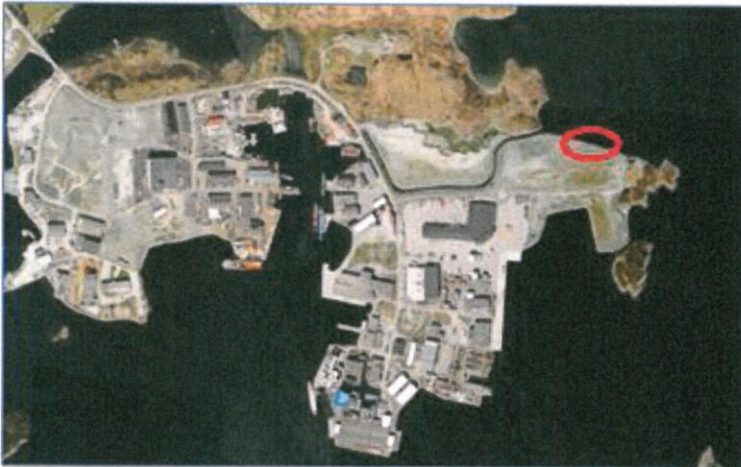
Bilde 1: Lokasjon indikert med rød sirkel på bildet over

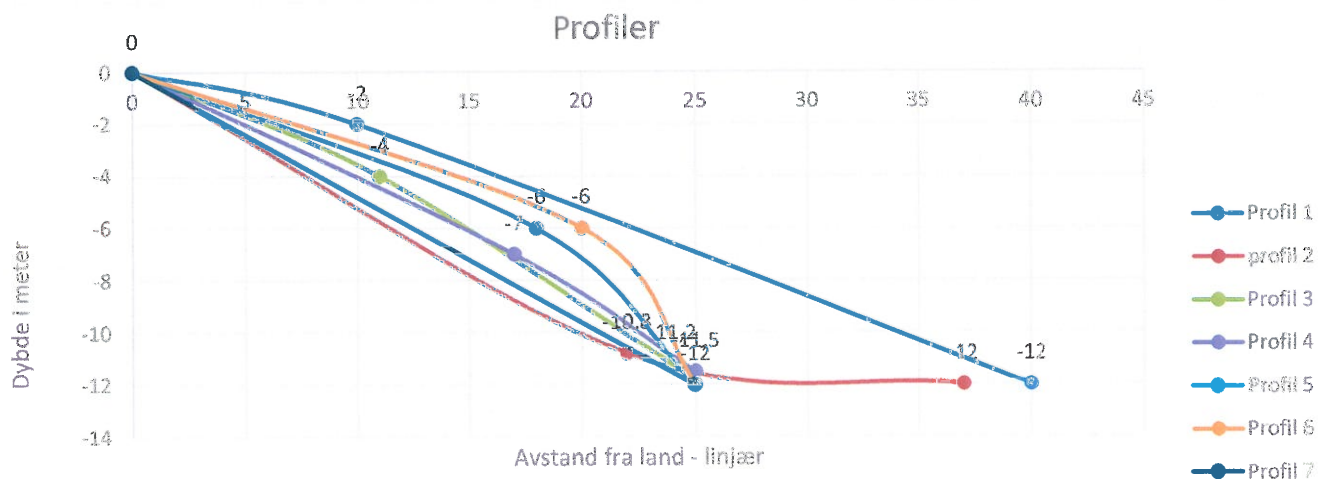
Alle mål som er tatt er fra toppkant fylling, 2,5m over vannflaten.

- Profil 1: 30m Øst av kai.
L=10m - 2m dybde. L 40m - 12m dybde fjell/sand
- Profil 2: 15m Øst av kai.
L=22m - 10,8m dybde. L 37m - 12m dybde fjell/sand
- Profil 3: Kaiende Øst.
L=11m - 4m dybde. L 24m - 11,2m dybde sand/fylling
- Profil 4: 15m fra kaiende Øst.
L=17m - 7m dybde. L 25m - 11,5m dybde sand/fylling
- Profil 5: 30m fra kaiende Øst.
L=18m - 6m dybde. L 25m - 12m dybde sand/fylling
- Profil 6: Vestende kai.
L=20m - 7m dybde. L 25m - 12m dybde sand/fylling
- Profil 7: 15m Vest av kai.
L=25m - 12m dybde sand/fylling

Figuren over er kun for å illustrere topografien. Avstand fra land vises som horisontal avstand i grafene, noe den ikke er, da lengdemålene er tatt linjært langs bunnen, fra øvre del av fylling, ca 2,5m over vannstand.

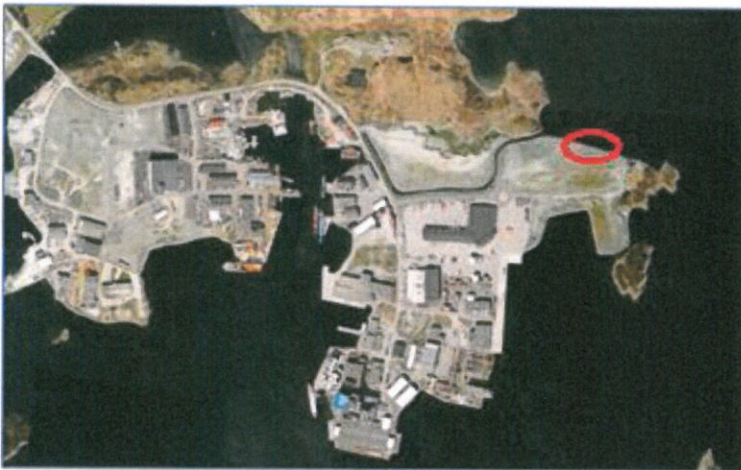
Bilde 1: Lokasjon indikert med rød sirkel på bildet over

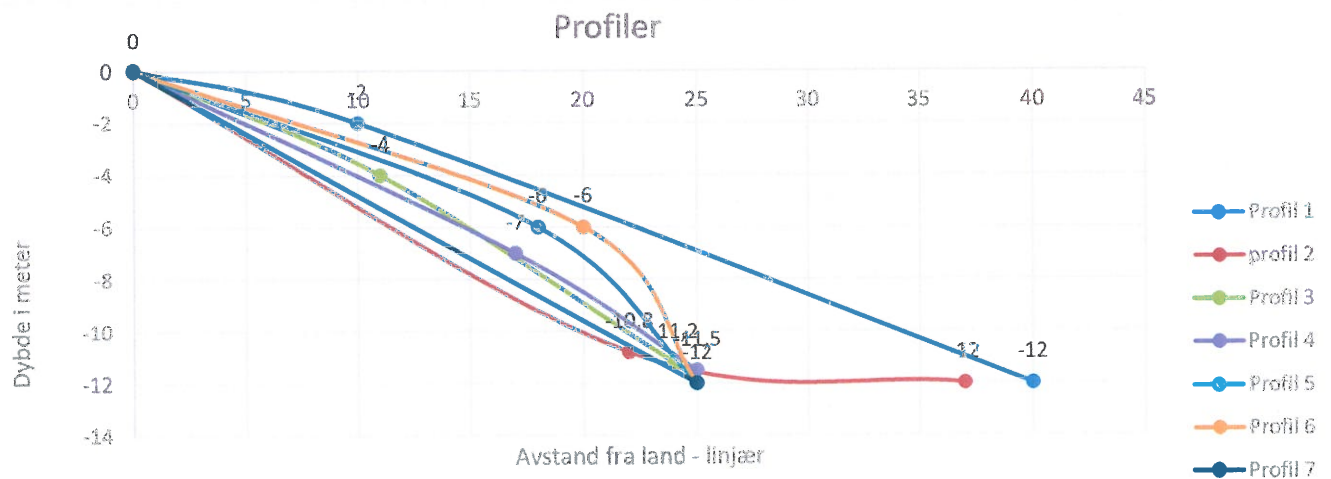
Alle mål som er tatt er fra toppkant fylling, 2,5m over vannflaten.

- Profil 1: 30m Øst av kai.
L=10m - 2m dybde. L 40m - 12m dybde fjell/sand
- Profil 2: 15m Øst av kai.
L=22m - 10,8m dybde. L 37m - 12m dybde fjell/sand
- Profil 3: Kaiende Øst.
L=11m - 4m dybde. L 24m - 11,2m dybde sand/fylling
- Profil 4: 15m fra kaiende Øst.
L=17m - 7m dybde. L 25m - 11,5m dybde sand/fylling
- Profil 5: 30m fra kaiende Øst.
L=18m - 6m dybde. L 25m - 12m dybde sand/fylling
- Profil 6: Vestende kai.
L=20m - 7m dybde. L 25m - 12m dybde sand/fylling
- Profil 7: 15m Vest av kai.
L=25m - 12m dybde sand/fylling

Figuren over er kun for å illustrere topografien. Avstand fra land vises som horisontal avstand i grafene, noe den ikke er, da lengdemålene er tatt linjært langs bunnen, fra øvre del av fylling, ca 2,5m over vannstand.
