## **2. Beskrivelse av tiltaket ved mudring og/eller utfylling:**

Vi viser til tillatelse til utdyping og utfylling i sjø i Holeviga ved Kaupanes i Eigersund kommune (Fylkesmannen i Rogaland, saksnr. 2015/12261, datert 01.03.2016 med gyldighet i 2 år). Mudrings- og utfyllingsarbeider beskrevet i tillatelsen ble utført i 2016.

Det er imidlertid behov for ytterligere utdyping/mudring til kote -9 (sjøkartnull) på flere områder utenfor ny kai ved tidligere Hovland Ferjekai i Holeviga, se vedlagt tegning.

DOKUMENTKODE: 218373-RIGm-RAP-001

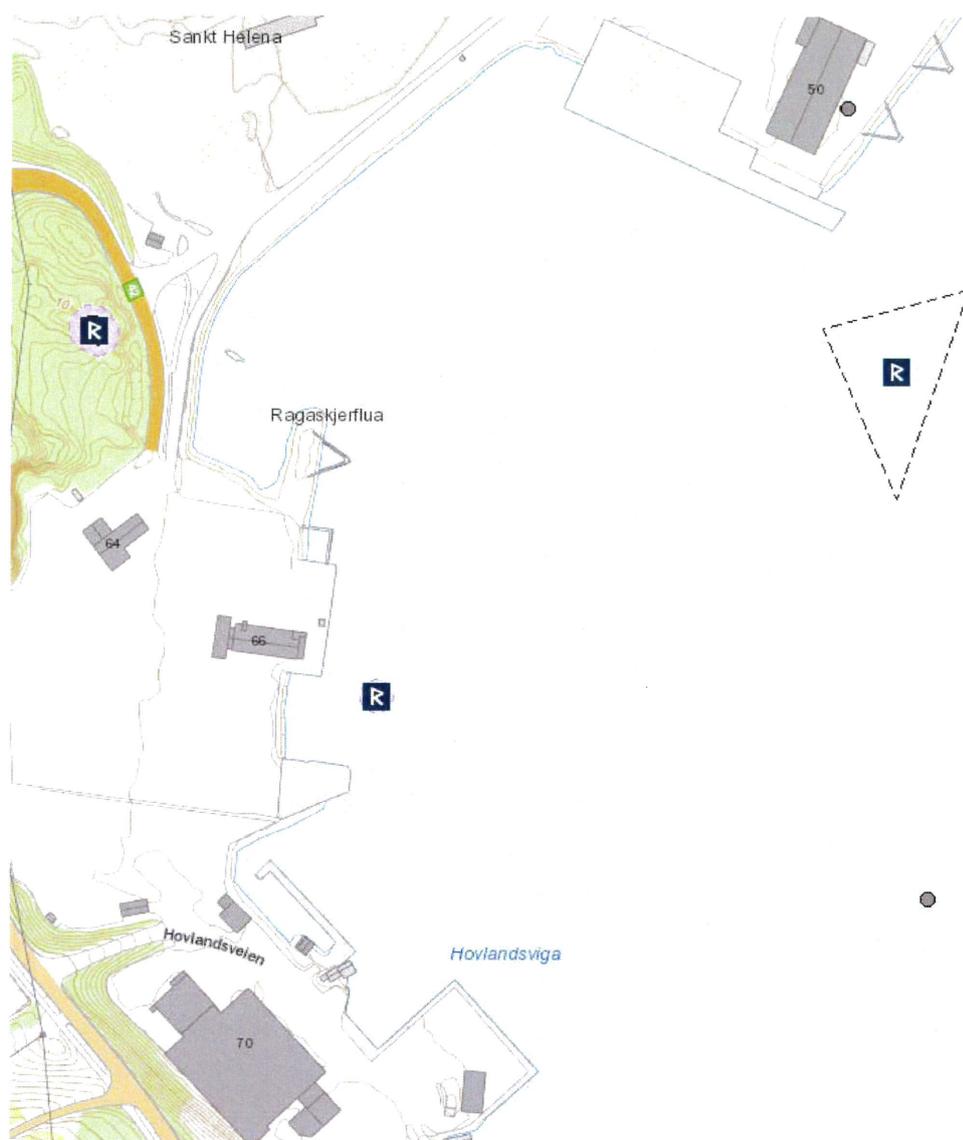
Figur 3 - Utsnitt fra Miljødirektoratets naturbase (<http://kart.naturbase.no/>). Kartet viser kulturminnet (fredet stokkanker) i Hovlandsviga.

Når det gjelder stokkankeret så kommer mudringen ca 15 – 20 m fra dette. Det er planlagt å undersøke nøyaktig posisjon til stokkankeret med dykker og sette ut en blåse som markør. Entreprenør skal forsikre seg om at stokkankeret ikke blir berørt av arbeidene i sjø.

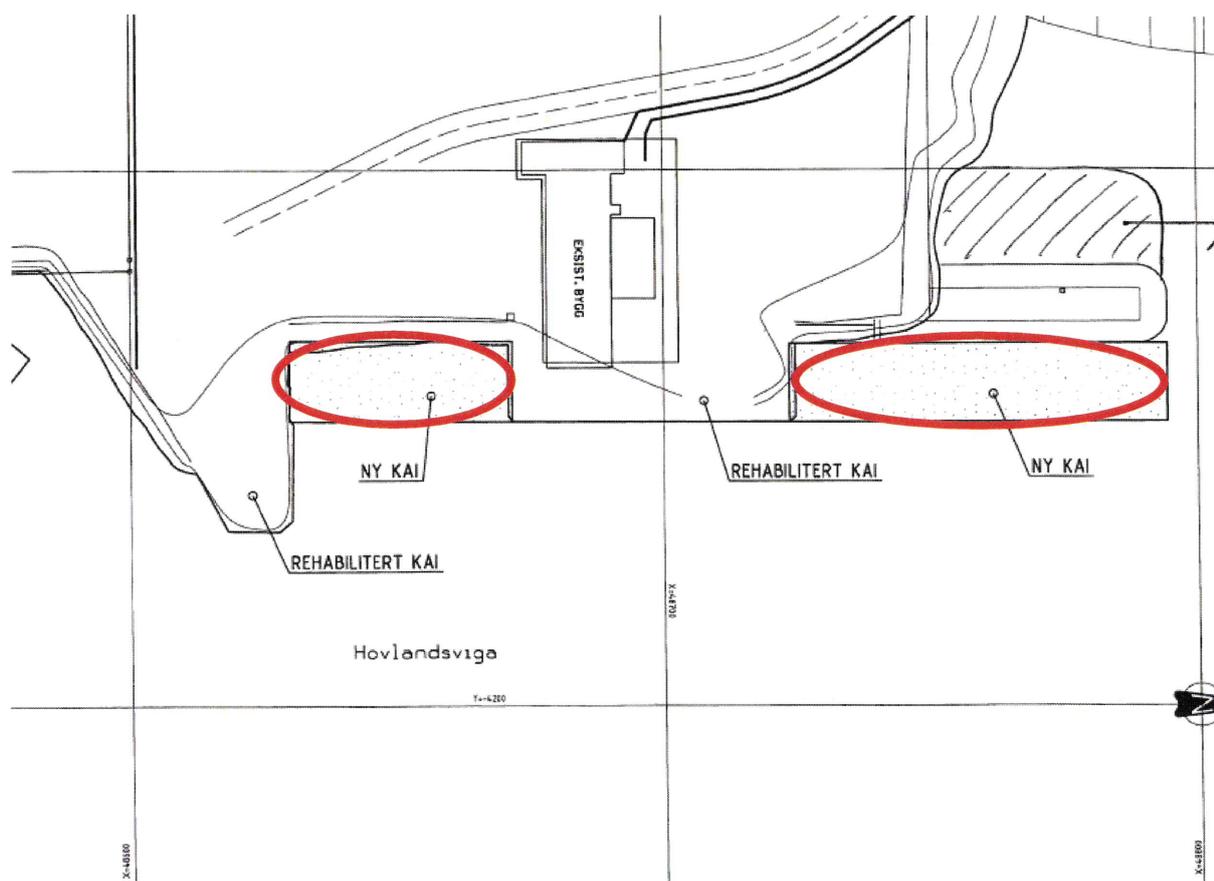
Figur 4 - Utklipp av situasjonsplan. Røde sirkler viser områdene hvor mudrede sediment skal ligge til avvanning før de transporteres videre til avfallsmottak.

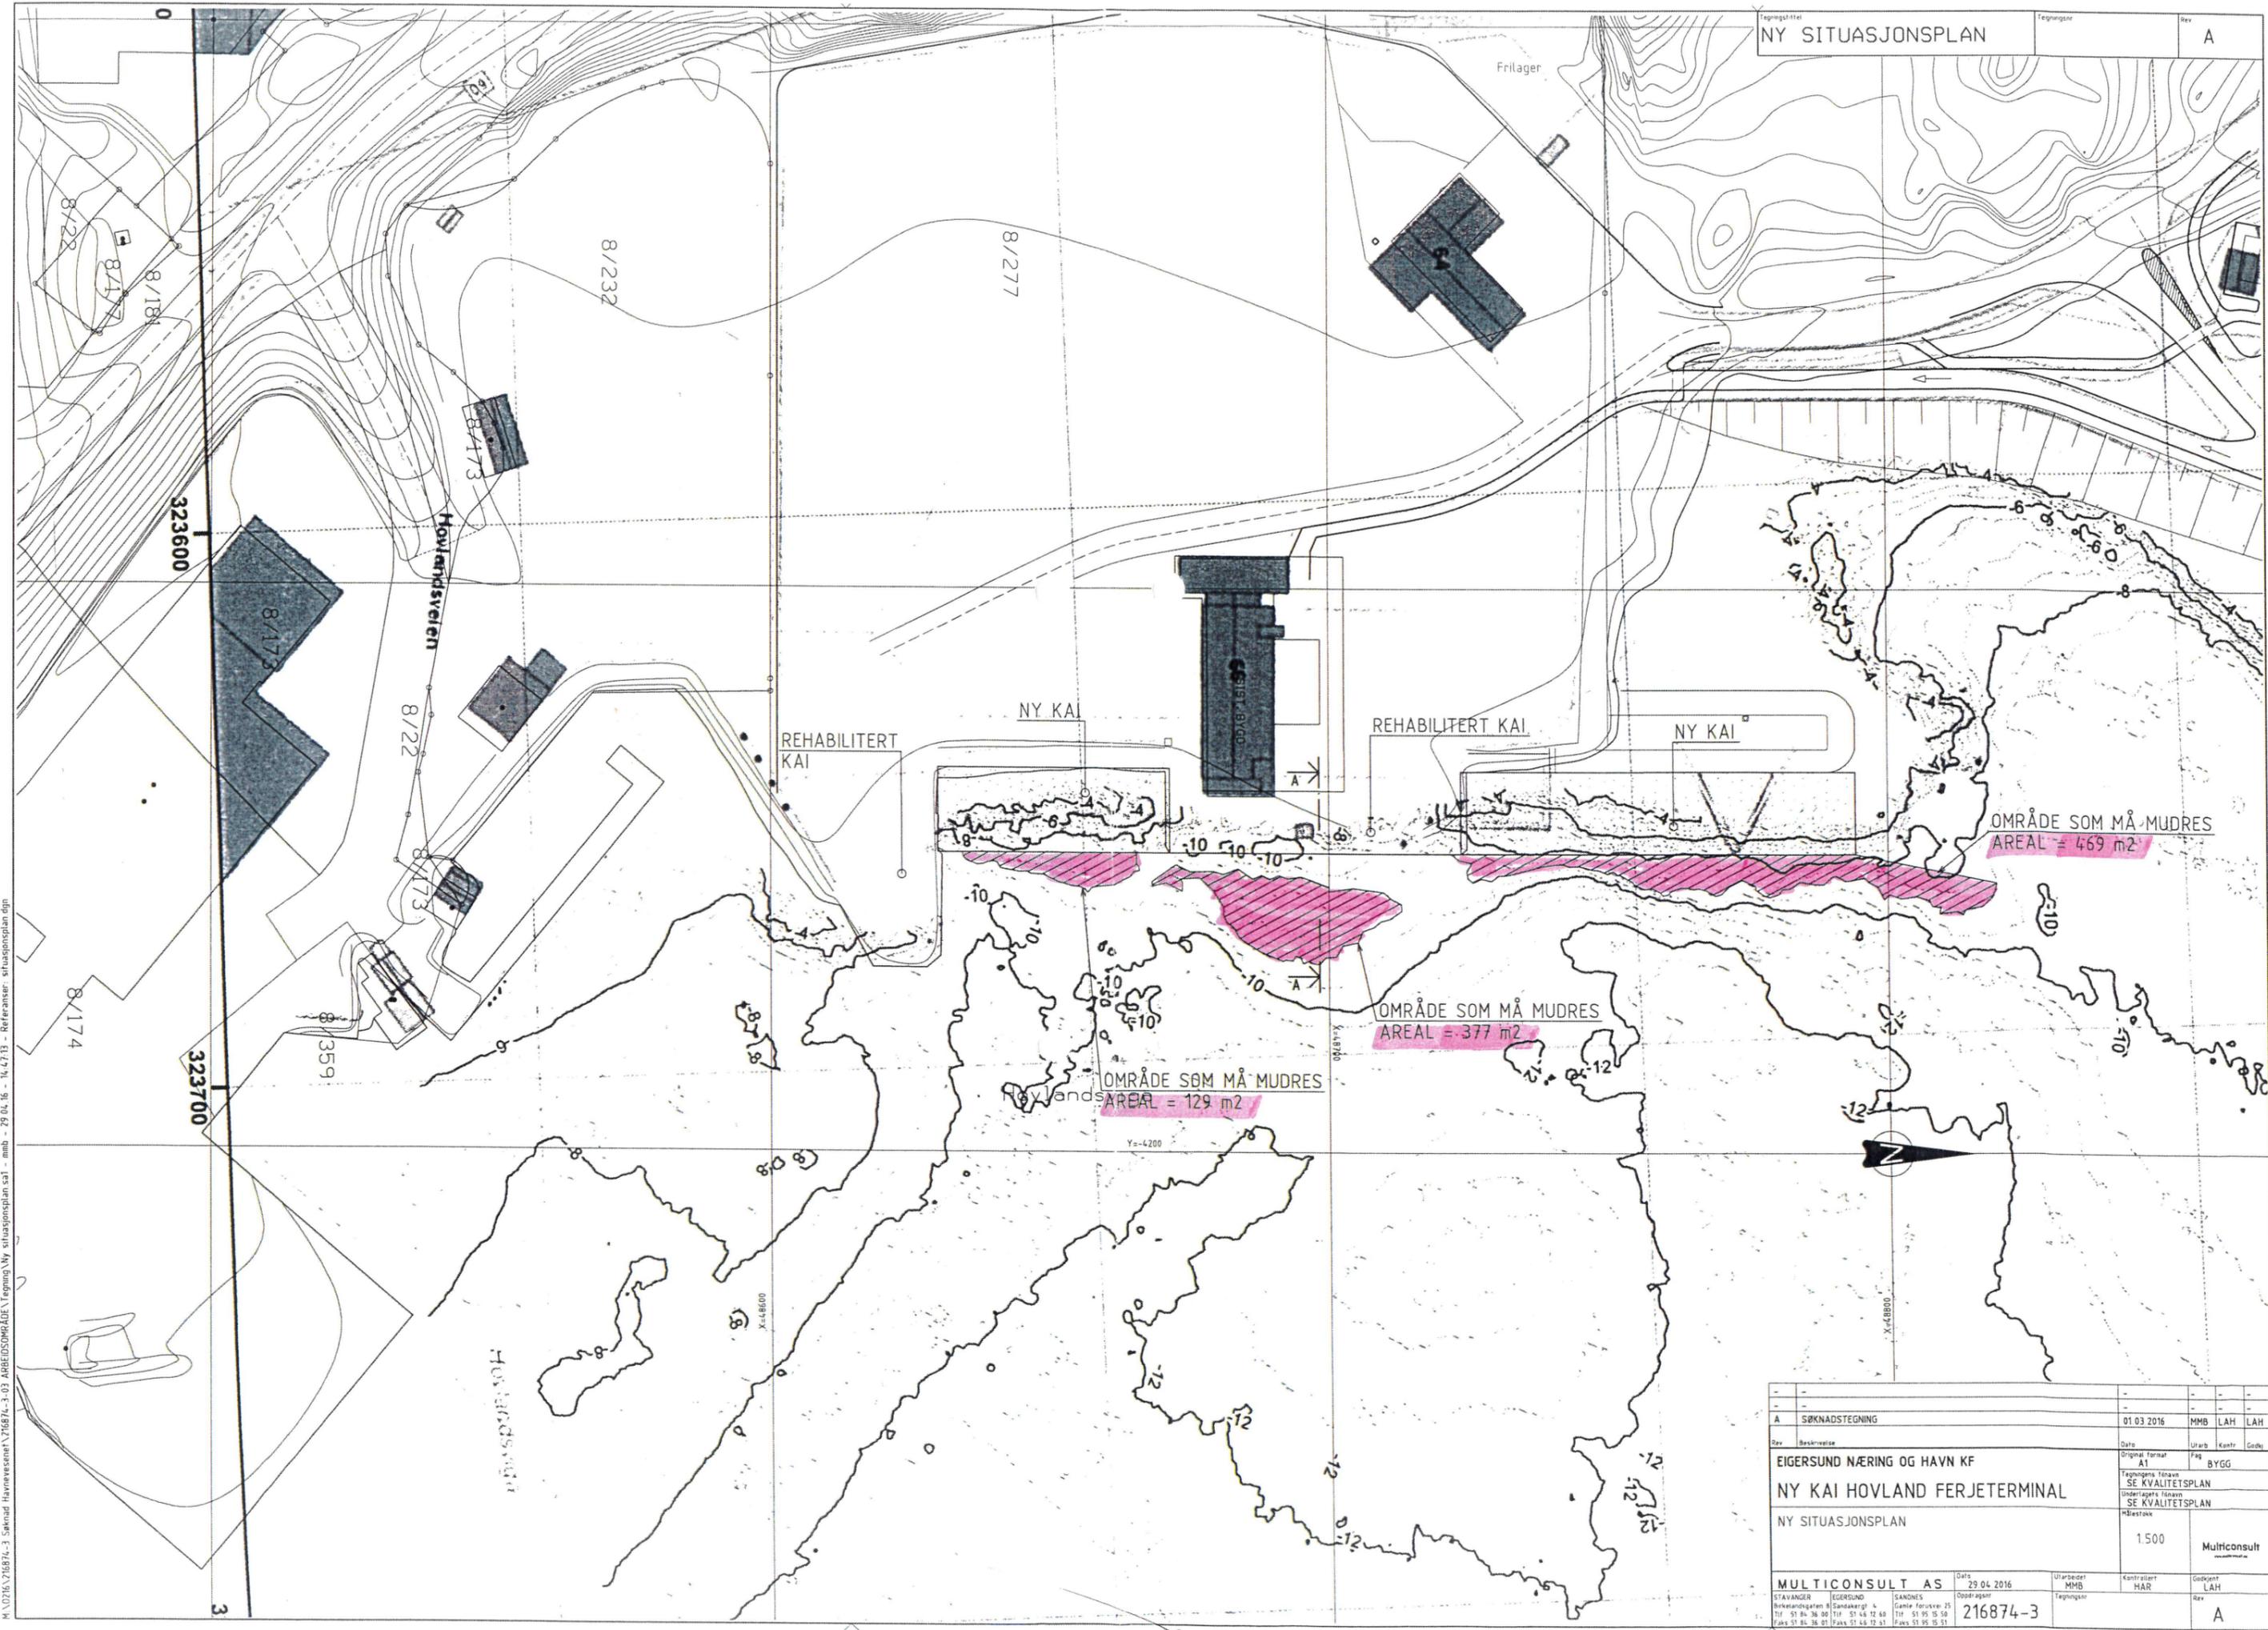
A SØKNADSTEGNING		01.03.2016	MMB	LAH	LAH
Rev.	Beskrivelse	Date	Utarb.	Kontr.	Godkj.
	EIGERSUND NÆRING OG HAVN KF	Original forfatter	A1	Fag	BYGG
	NY KAI HOVLAND FERJETERMINAL	Tegningens tittel: SE KVALITETSPLAN Underlagets tittel: SE KVALITETSPLAN Målestokk: 1:500			
MULTICONSULT AS		Dato: 29.04.2016	Utarbeidet: MMB	Kontr. av: HAR	Godkjent: LAH
STAVANGER EIGERSUND SANDNES		Oppdragsnr: 216874-3	Tegningsnr: 216874-3 Tegningstittel: NY SITUASJONSPLAN		
Brøkenesveien 8 Sandakergt 4 Tlf: 51 84 36 00 Fik: 51 46 12 60 Faks: 51 84 36 01 Faks: 51 46 12 61		Multiconsult www.multiconsult.no

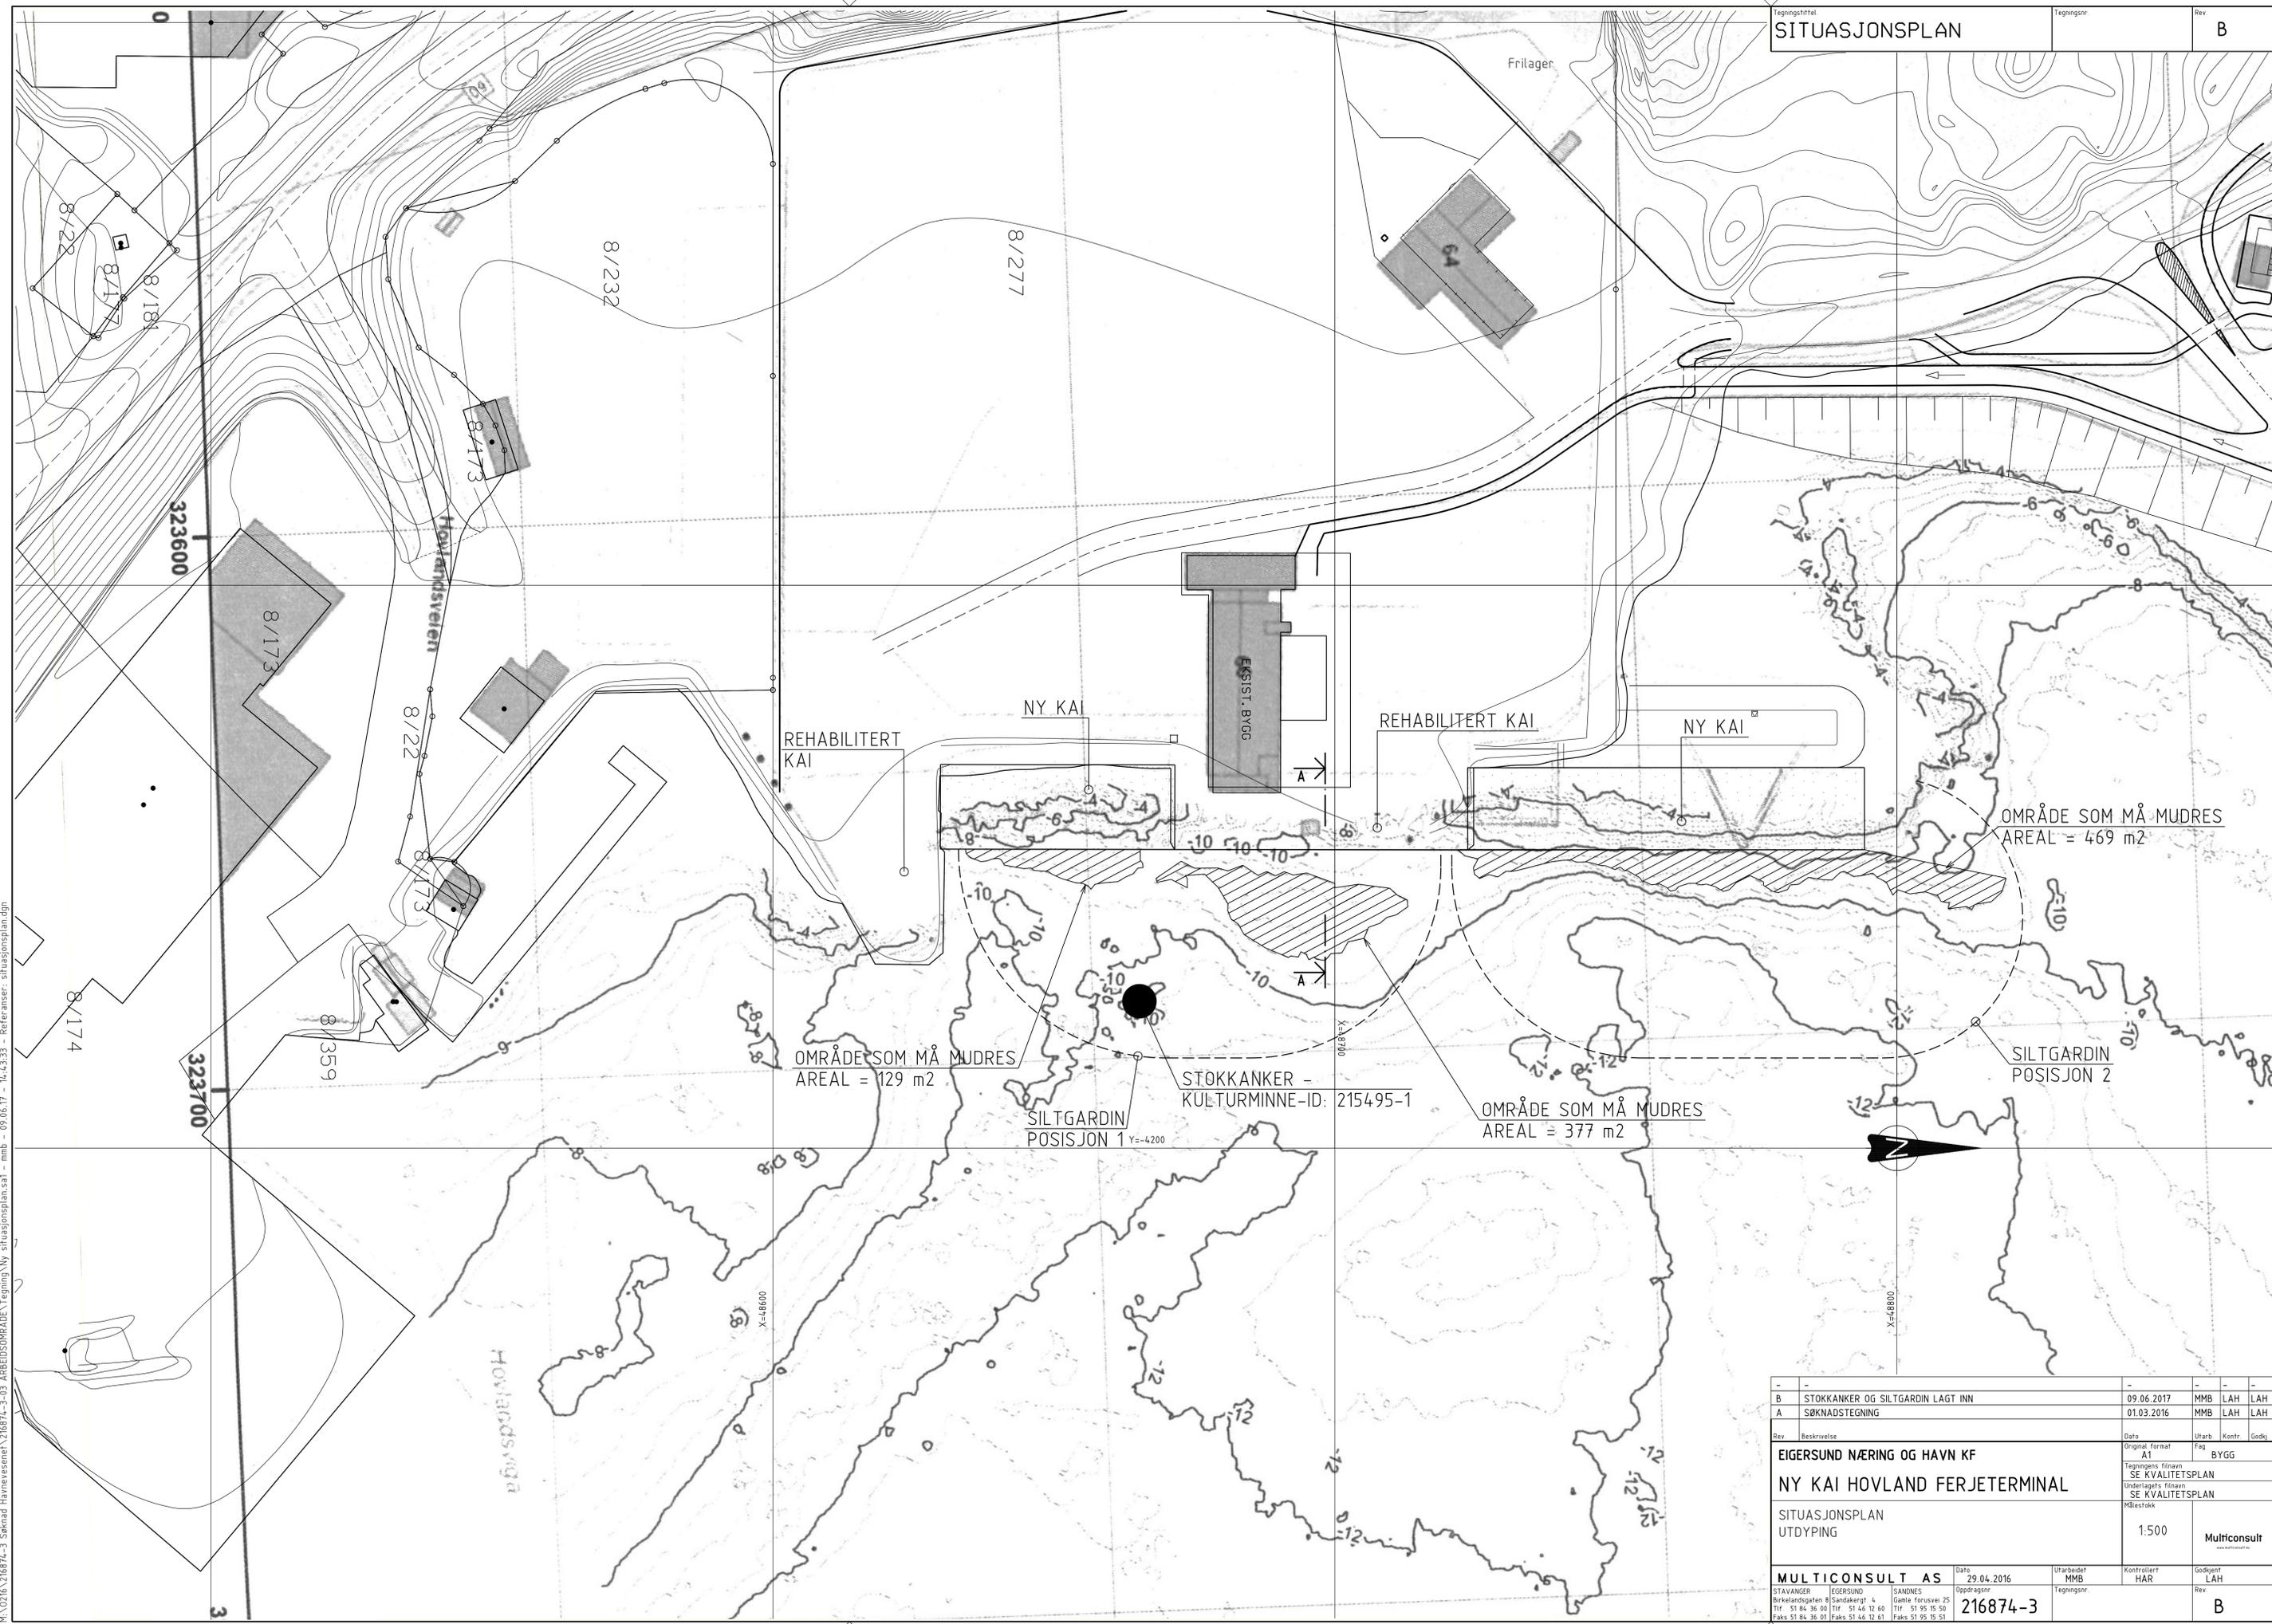
Rev	B	STOKKANKER OG SILTGARDIN LAGT INN	09.06.2017	MMB	LAH	LAH
Rev	A	SØKNADSTEGNING	01.03.2016	MMB	LAH	LAH
Rev		Beskrivelse	Dato	Utarb.	Kontr.	Godkj.
		EIGERSUND NÆRING OG HAVN KF	Original format	A1	Fag	BYGG
		NY KAI HOVLAND FERJETERMINAL	Tegningens f.å.år	SE KVALITETSPLAN		
		SITUASJONSPLAN	Underlag: f.å.år	SE KVALITETSPLAN		
		UTDYPPING	Målestokk	1:500	Multiconsult	
		MULTICONSULT AS	Dato	29.04.2016	Utarbeidet	Kontrollert
		STAVANGER	Oppdragsnr.	216874-3	MMB	HAR
		EIGERSUND	Tegningsnr.			LAH
		SANDNES				Rev.
		Birkelandsgaten 8				B
		51 84 36 01				
		51 46 12 60				
		51 84 36 01				
		51 46 12 61				
		51 95 15 51

Vedlagt er tegning av siltgardinplassering og stokkanker inntegnet. Siltgarden skal dekke hele vannsøylen fra overflaten til sjøbunnen og legges rundt mudringsområdet og inn til kai på begge sider av mudringsområdet. På den måten slipper vi åpning ved utkjøring av lekter. Siltgarden er tenkt benyttet i 2 posisjoner, først rundt mudringsområdet i sør og så rundt mudringsområdet i nord som vist på vedlagte situasjonsplan. For å sikre sedimentering før flytting av siltgardin er det tenkt å vente noen dager. Siltgardin leveres godkjent mottak etter endt tiltak.

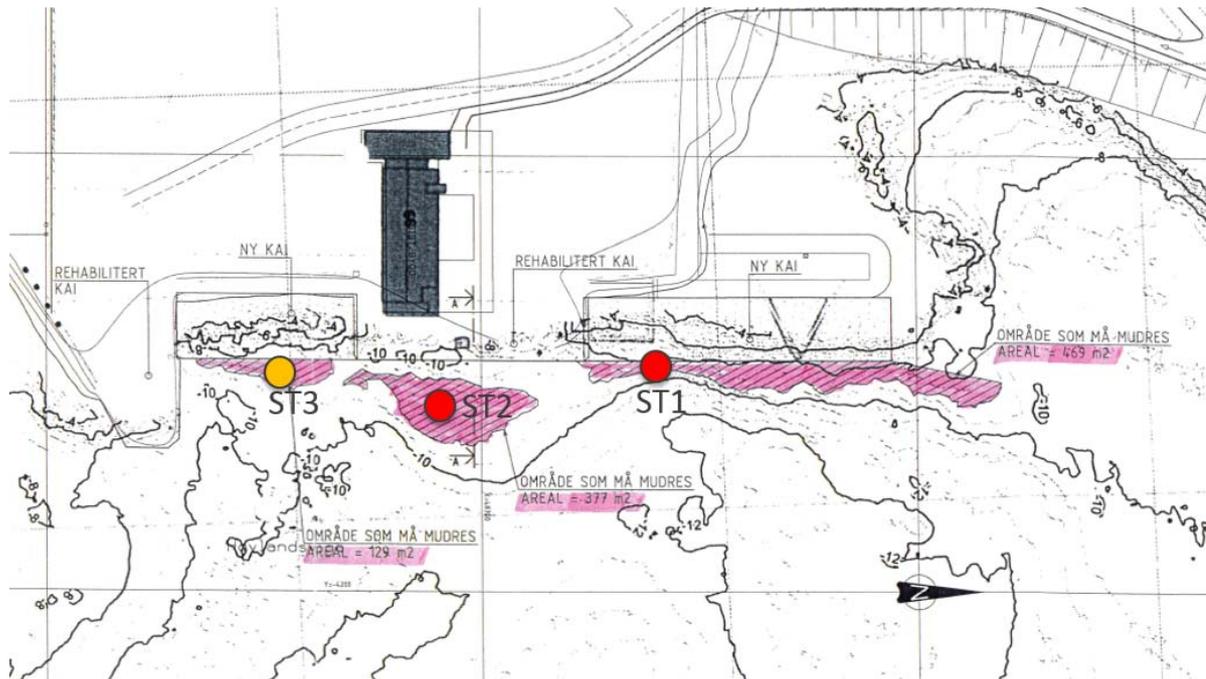
Figur 2 - Utsnitt av Multiconsults tegning 216874-3, rev A. Områdene som skal mudres er merket med rosa og rundinger viser omtrentlig plassering av prøvestasjonene ST1, ST2 og ST3. Prøvestasjonene er marker med fargesymbol for høyeste påviste tilstandsklasse i den aktuelle stasjonen.

Tiltaksområdet ligger i Holveika i Eigersund kommune sørvest for Egersund, se figur 1. Områdene som planlegges mudret er vist på figur 2. Beregnet mengde som planlegges mudret er ca. 2200 m<sup>3</sup> og totalt berørt areal er ca. 1000 m<sup>2</sup>. Utdypingsarbeidet er et mellomstort tiltak iht. Miljødirektoratets veileder M-350|2015 (*Håndtering av sedimenter*).

Omtrentlig lokalisering av prøvestasjonene er vist på figur 2, og tilhørende koordinater og vanddybder er vist i tabell 1. Dybde i prøvestasjonene er målt med dykkecomputer. Omtrentlig koordinater er hentet fra offentlige karttjenester (EUREF89, sone 32V).

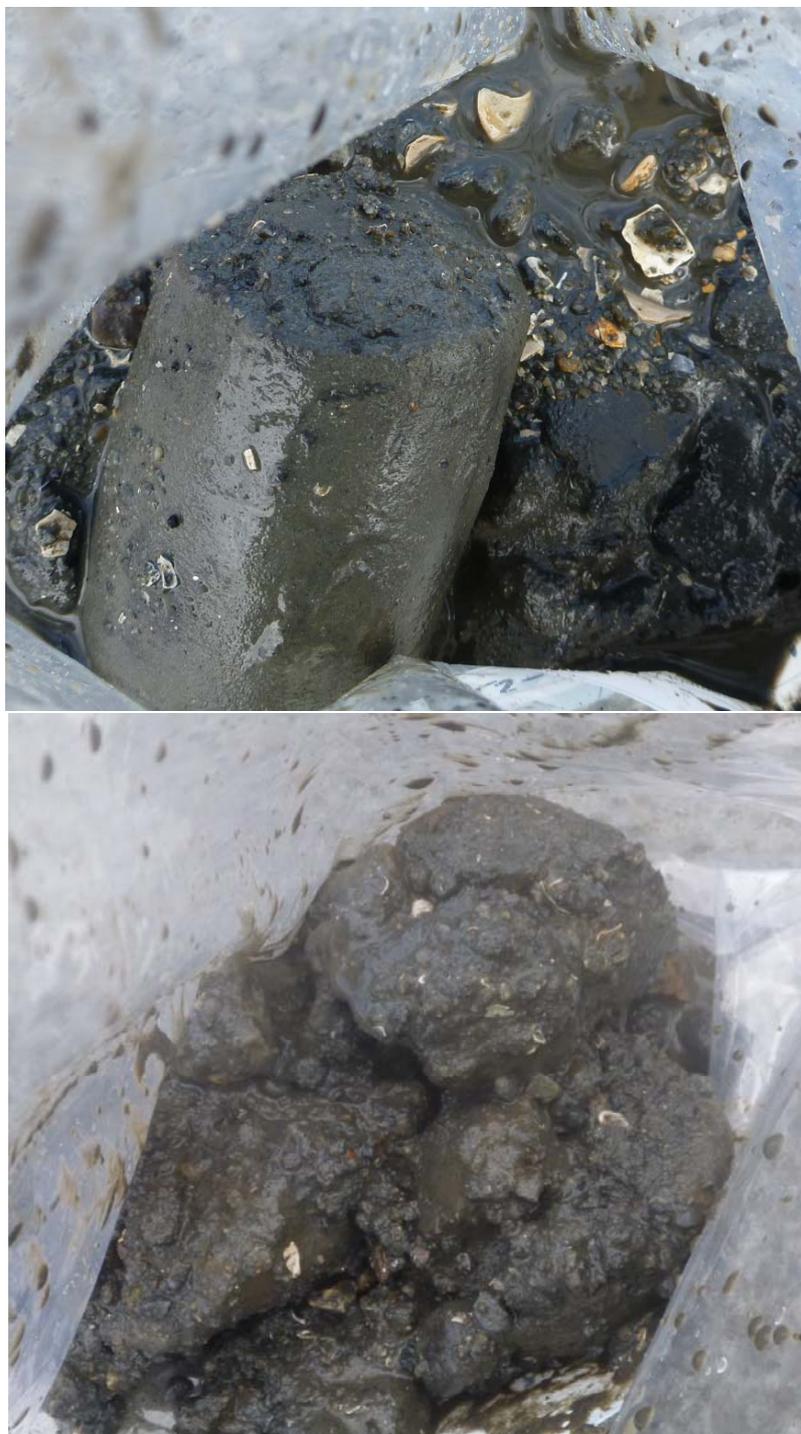
Figur 3 - Bilder av sedimenter. Øvre bilde er fra prøven ST2-B, mens nedre bilde er fra prøven ST3-A.

Sedimentprøvene fra de tre stasjonene har generelt samme type matriks, se et utvalg av bilder i figur 3. Dette gjelder både øvre sediment (10 cm) og dypere sediment (10-20 cm). Sedimentene består av mørkt mudder, sand, skjellrester med stedvis noe grus.

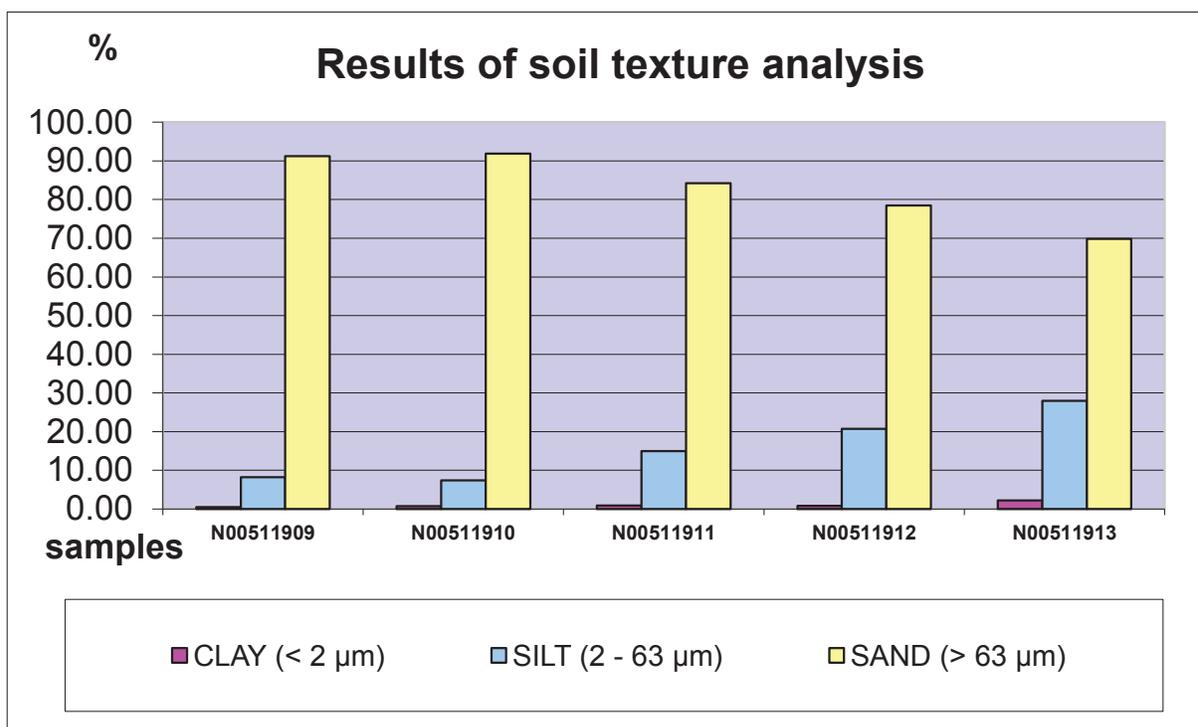
Sample label:	N00511909	N00511910	N00511911	N00511912	N00511913
Lab. ID:	001	002	003	004	005
Gross sample weight [g]	123.21	103.95	100.41	87.01	111.36
CLAY (< 2 µm) [%]	0.49	0.69	0.83	0.82	2.19
SILT (2 - 63 µm) [%]	8.23	7.40	14.92	20.67	27.97
SAND (> 63 µm) [%]	91.27	91.91	84.25	78.51	69.84

**Test method specification: CZ\_SOP\_D06\_07\_120** Grain size analysis using the wet sieve analysis using laser diffraction (fraction from 2 µm to 63 mm) Fraction > 0.063 mm determined by wet sieving method, other fractions determined from the fraction "< 0.063mm" by laser particle size analyzer using liquid dispersion mode. Fractions "Sand >63 µm", "Silt 2-63 µm" and "Clay <2 µm" evaluated from measured data.

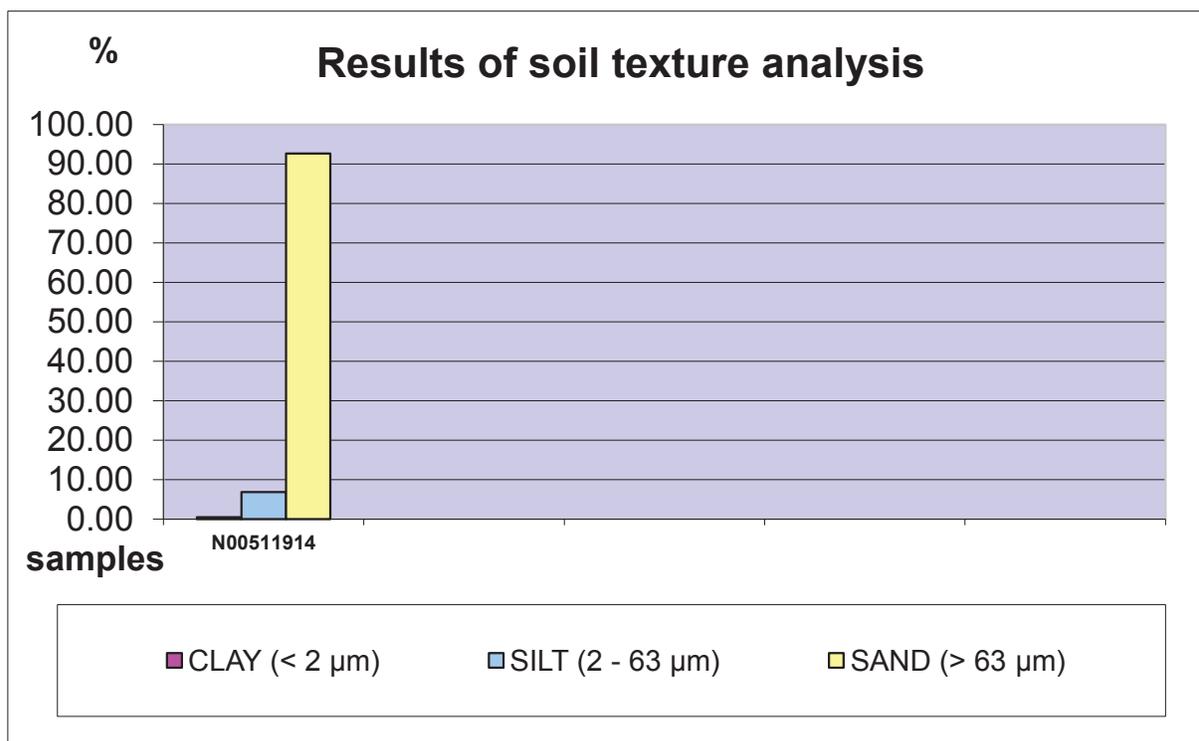
<b>Sample label:</b>	<b>N00511914</b>	
<b>Lab. ID:</b>	006	
<b>Gross sample weight [g]</b>	117.68	
<b>CLAY (&lt; 2 µm) [%]</b>		0.47
<b>SILT (2 - 63 µm) [%]</b>		6.83
<b>SAND (&gt; 63 µm) [%]</b>		92.70

**Test method specification: CZ\_SOP\_D06\_07\_120** Grain size analysis using the wet sieve analysis using laser diffraction (fraction from 2 µm to 63 mm) Fraction > 0.063 mm determined by wet sieving method, other fractions determined from the fraction "< 0.063mm" by laser particle size analyzer using liquid dispersion mode. Fractions "**Sand >63 µm**", "**Silt 2-63 µm**" and "**Clay <2 µm**" evaluated from measured data.
