KLOSTERØYA **FORURENSNINGSMESSIGE** **KONSEKVENSER AV** **PELING**

Oppdragsnavn **Klosterøya**
Prosjekt nr. **1350027984**
Mottaker **Fylkesmannen i Vestfold og Telemark**
Dokument type **Rapport**
Versjon **001**
Dato **24.01.2019**
Utført av **Hans Olav Sømme**
Kontrollert av **Atle Torvik Kristiansen**
Godkjent av **Tom Øyvind Jahren**
Beskrivelse **Vurdering av miljøkonsekvenser ved peling ved Tømmerkaia på Klosterøya i Skien kommune.**

Steinar Moe Eiendom AS ønsker å renovere Tømmerkaia på Klosterøya i Skien kommune. Renoveringen innebærer etablering av ny promenade og ny båtslipp. Promenaden og slippen skal fundamenteres på peler i elvebunnen. Vi håper at pelingsarbeidene kan påbegynnes i februar/mars 2019.

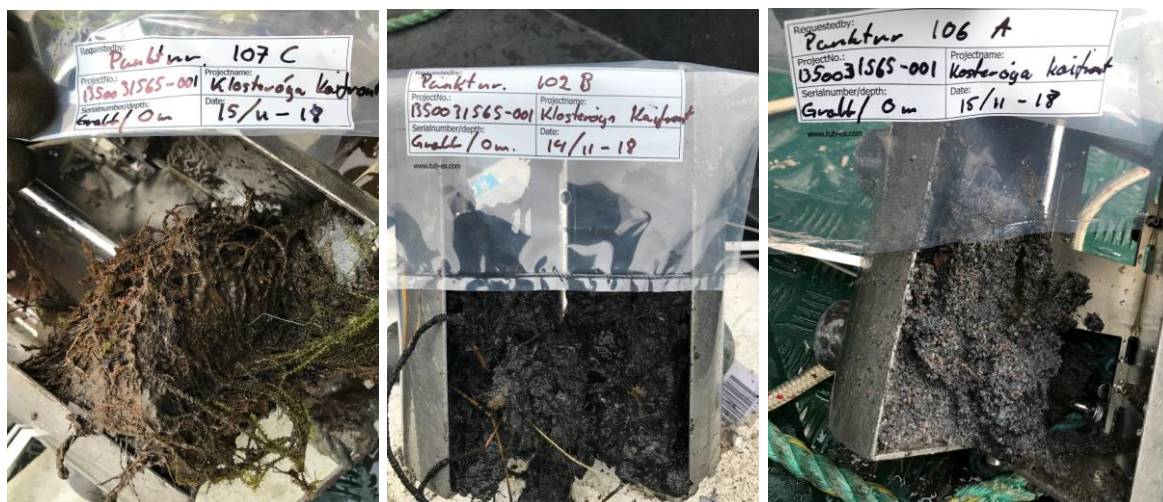
Figur 6. Bilder av sedimentet i grabbprøvene viser at de har et høyt innhold av organisk materiale og grove partikler.

Bilder av sedimentprøvene (Figur 6) tyder på at sedimentene hadde en stor andel av grove partikler. Dette ble bekreftet av kornfordelingsanalysen som viste at overflatesedimentene på elvebunnen for det meste besto av partikler $>63 \mu\text{m}$ ($>90\%$) og at innholdet av leire var mindre enn 1%.
