Miljøteknisk risikovurdering og forslag til gjennomføringsplan - Utdyping av farled ved sprenging av skjær ved Ellingsvikveien 75 og 77

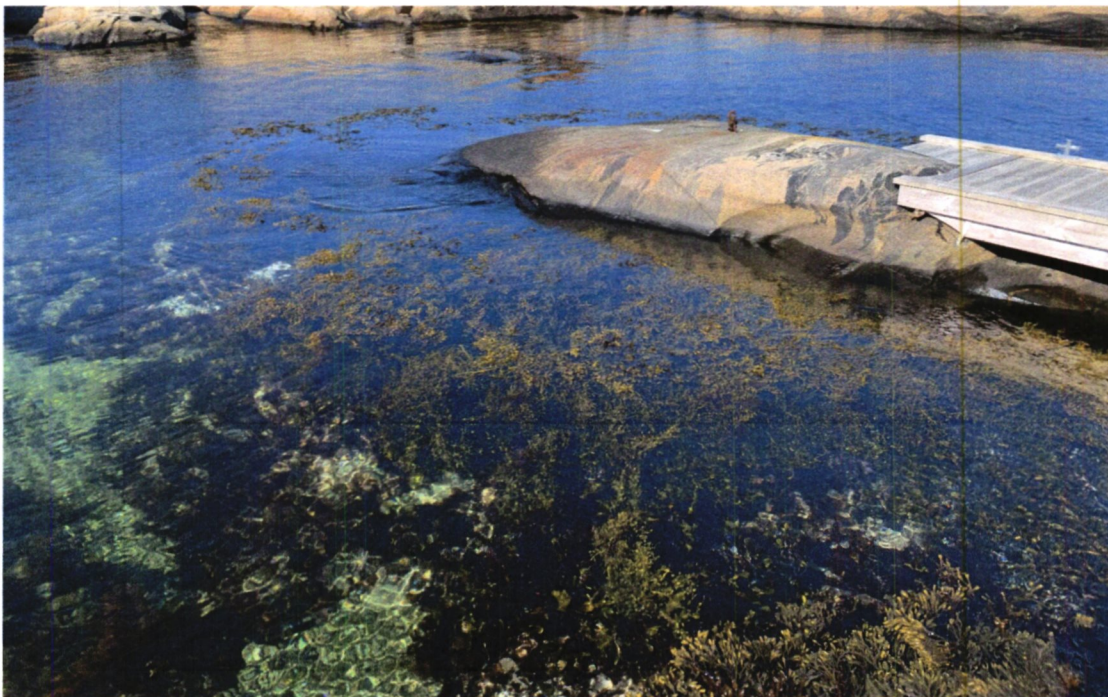
Foto 1. Fra sørøstsiden av det omsøkte tiltaksområdet, hardbunn i form av fjell og stein, med blæretang voksende på toppen, sandbunn nederst til venstre.

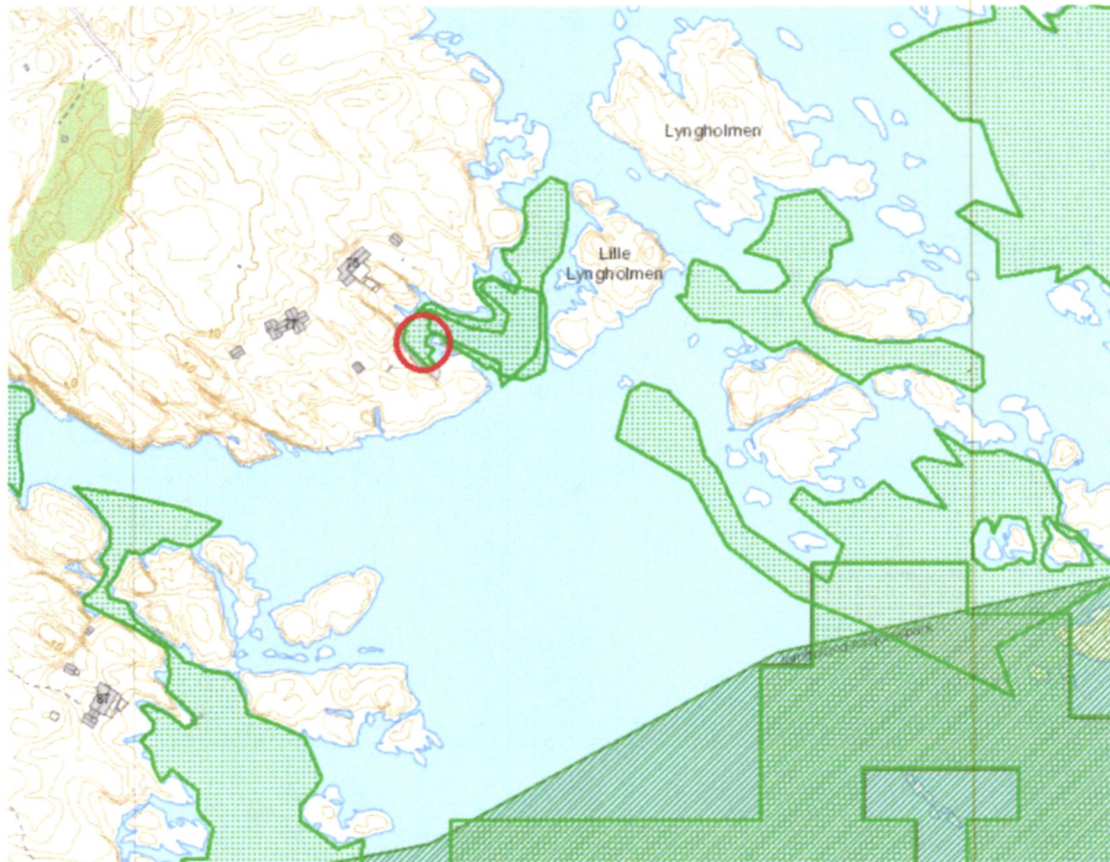
Kart 2. Marin klassifisering. Tiltaksområde i rød sirkel. Grønne overlappende områder innenfor sirkelen er definert som bløtbunn og ålegras, men ble observert å være hardbunn under stedsundersøkelse. Mørkegrønt diagonalt område sørøst er del av Jomfruland Nasjonalpark. Kilde: Yggdrasil.

Selve tiltaksområdet er definert som bløtbunns- og ålegrasområde, se kartutsnitt under. Kartregistreringen stemmer ikke overens med undersøkelse utført på stedet i april 2021, som påviste hardbunn i selve tiltaksområdet.

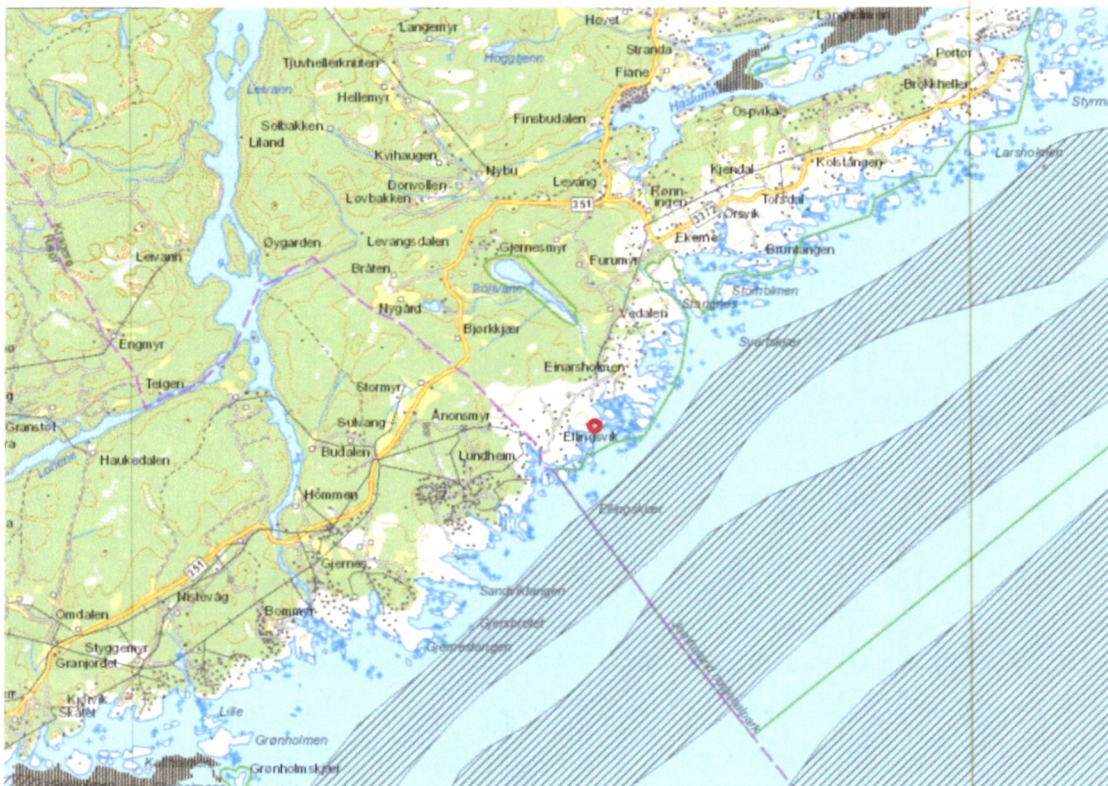
Kart 4. Kart som viser gytefelt (mørk loddrett skravur) og fiskeplasser for passive redskap, primært settegarn for torsk og lyr (diagonal skravur). Tiltaksområde innenfor rød sirkel midt i bildet. Kilde: Yggdrasil.

Det er også registrert fiskefelt for torsk og lyr med settegarn ca. 500 meter sørøst utenfor tiltaksområdet (se kart 4 under). Med tiltak for å sikre mot forurensningsspredning under arbeidet, vil disse områdene ikke påvirkes av sprengningsarbeidet.

Ved tiltak i Ellingsvikveien er det viktig å hensynta gyteområder for kysttorsk. Det er ikke registrert et slik område nær tiltaksområdet. Nærmeste er langt nord og sør for Ellingsvik (se kart under).
