SØKNAD OM TILLATELSE TIL UTFYLLING I SJØ VED BRATTØRMOLOEN

Oppdragsnr.: 1350024723
Oppdragsnavn: Utfylling i sjø på Brattøra
Dokument nr.: 001
Filnavn: M-rap-001-1350024723-Søknad FMST

Trondheim havn planlegger utvidelse av eksisterende molo på Brattøra for å etablere snuplass for busser og pullertfeste for laster opp til 200 tonn. Utvidelsen er tenkt plassert på utsida av eksisterende molofylling, ca 250 m sørvest for Pirbadet. Utvidelsen vil medføre inntil 5 m bredere molo på sjøsiden av moloen og utfyllingen vil strekke seg ca. 20 m i nordøst-sørvestlig retning. Fyllingsfoten vil strekke seg ca. 10-12 m ut fra eksisterende molo.

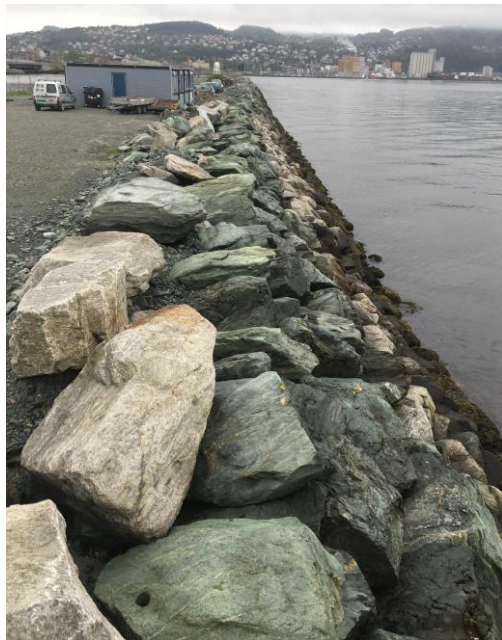
Figur 2: Bilde som viser Brattørmoloen der utfyllingen er planlagt.

Utfyllingsområdet ligger ca. 250 sørvest for Pirbadet i Trondheim. Figur 1 viser flyfoto av området og figur 2 viser et nærbilde av Brattørmoloen der utfyllingen er planlagt.

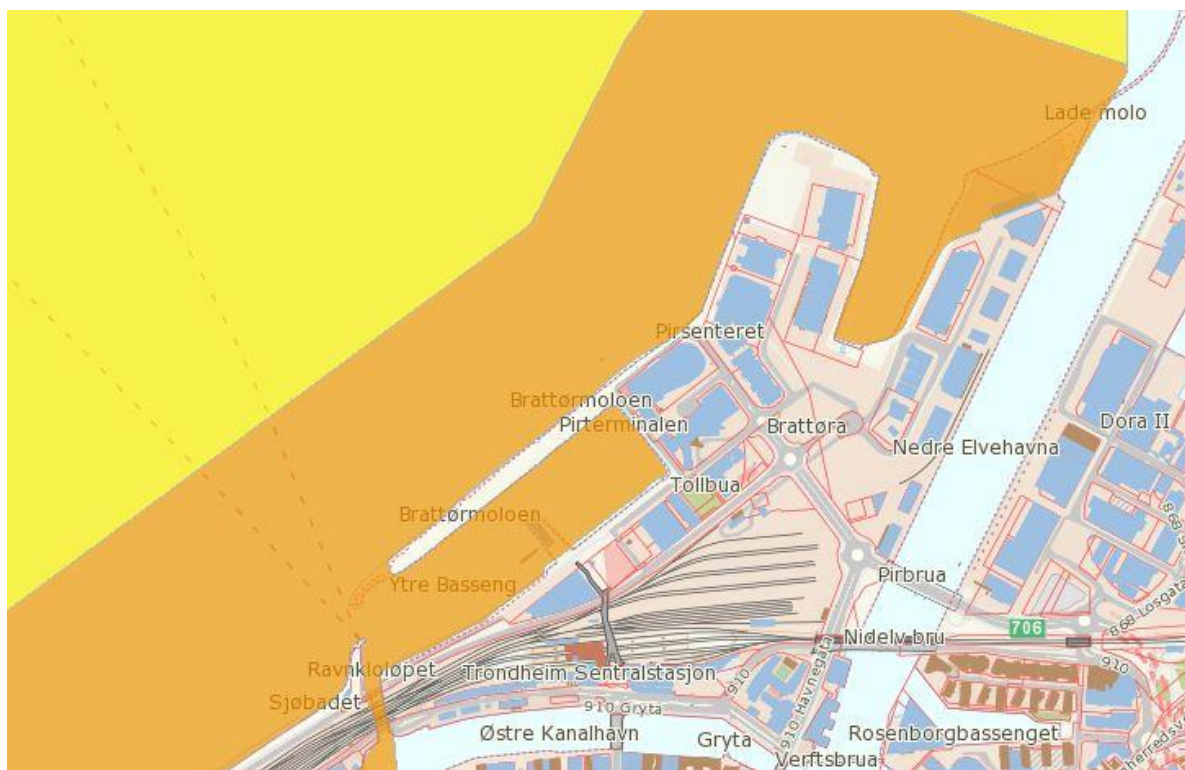
Figur 3: Kartutsnitt som viser dårlig vannkvalitet i tiltaksområdet (Miljøstatus, 2017)

Det aktuelle utfyllingsområdet er en del av vannforekomsten 0320040900-6-C på nettstedet vann-nett.no. Vannregionmyndighet er Sør-Trøndelag fylkeskommune. Miljøstatus.no rapporterer at denne delen av fjorden ikke oppnår god kjemisk tilstand og har antatt dårlig økologisk tilstand (Miljøstatus, 2017), figur 3. Registrerte forurensninger er avrenning fra byer/tettsteder, avrenning og utslipp fra transport/infrastruktur samt forurensning fra havneaktivitet.
