# SØKNAD OM MUDRING, DUMPING OG UTFYLLING I SJØ OG VASSDRAG

Tittel på søknaden/prosjektet (med stedsnavn) <b>NLEAS Børøya Industriområde 2022</b>	
Kommune <b>Hadsel</b>	
Navn på søker (tiltakseier) <b>Nordlaks Eiendom AS</b>	Org. nummer <b>976 725 913</b>
Adresse <b>Industriveien 14. 8450 Stokmarknes</b>	
Telefon <b>Inge Berg 977 73 738</b>	E-post <a href="mailto:Inge.berg@nordlaks.no">Inge.berg@nordlaks.no</a>
Kontaktperson ev. ansvarlig søker/konsulent <b>Tore Smestad. Sivilingeniør Bård Sørensen AS</b> <b>Bård Sørensen. Sivilingeniør Bård Sørensen AS</b>	
Telefon <b>Tore: 95 18 16 09</b> <b>Bård: 90 63 41 44</b>	E-post <a href="mailto:tore.smestad@sibas.no">tore.smestad@sibas.no</a> <a href="mailto:post@sibas.no">post@sibas.no</a>

# Børøya industriområde, utfylling sørøst

Miljøgeologiske undersøkelser av  
sjøbunnsedimenter

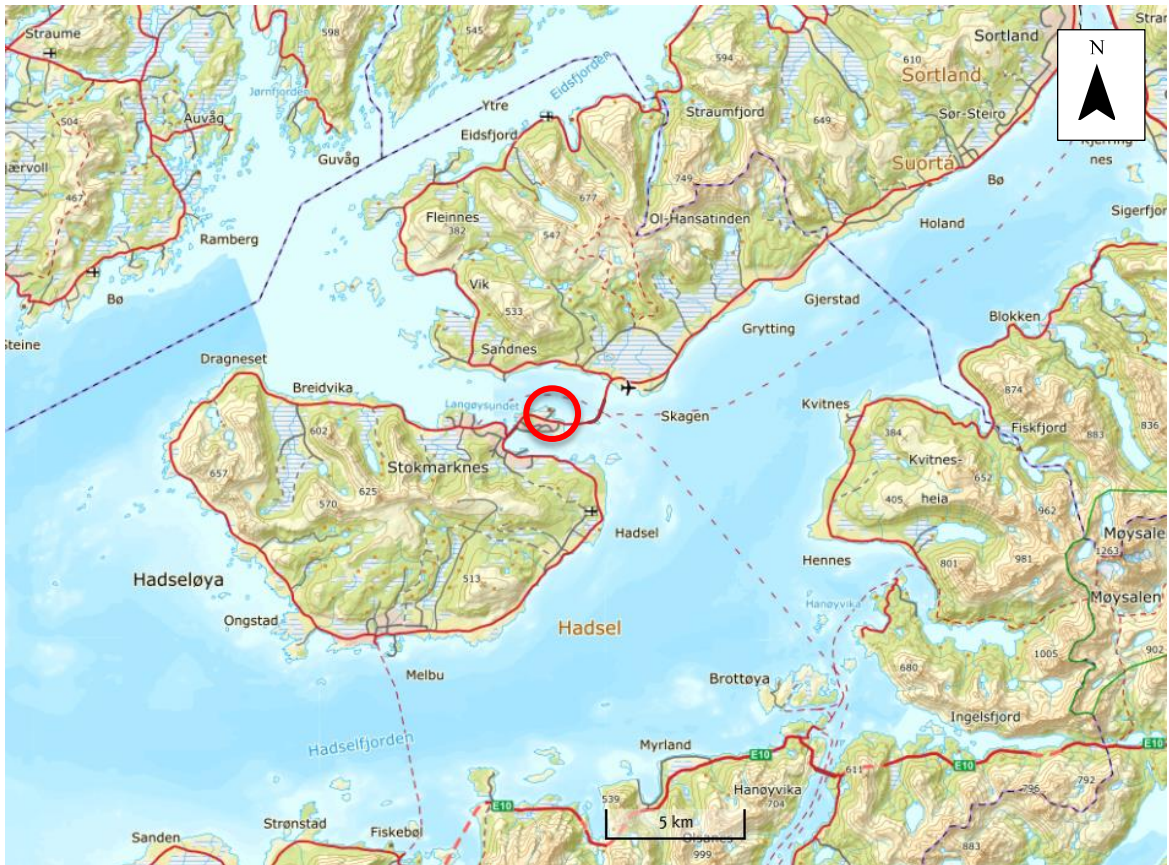
Figur 1: Oversiktskart planlagt utfyllingsområde på Børøya, Hadsel kommune. Lokaliteten er markert med rød ring (Kilde: [www.norgeskart.no](http://www.norgeskart.no)).

Børøya ligger på Stokmarknes i Hadsel kommune, Nordland fylke, se Figur 1.

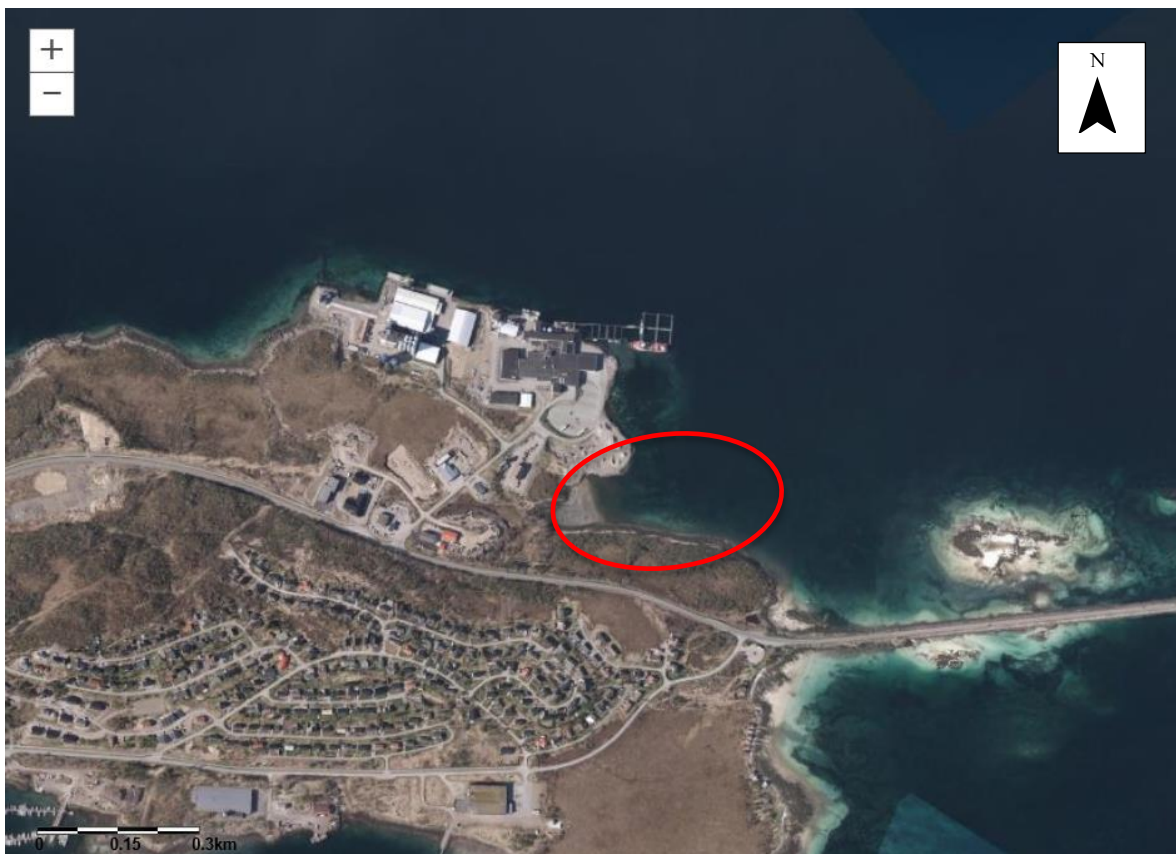
Figur 2: Flyfoto Industriområde Børøya. Undersøkt område er innenfor rød sirkel. Kartkilde: [www.norgebilder.no](http://www.norgebilder.no)

Det planlagte utfyllingsområdet ligger på østsiden av Børøya. Området er avgrenset av ubebygde område og FV82 i sør, industriområder i vest og nordvest samt Langøysundet i nord og øst, se Figur 2.

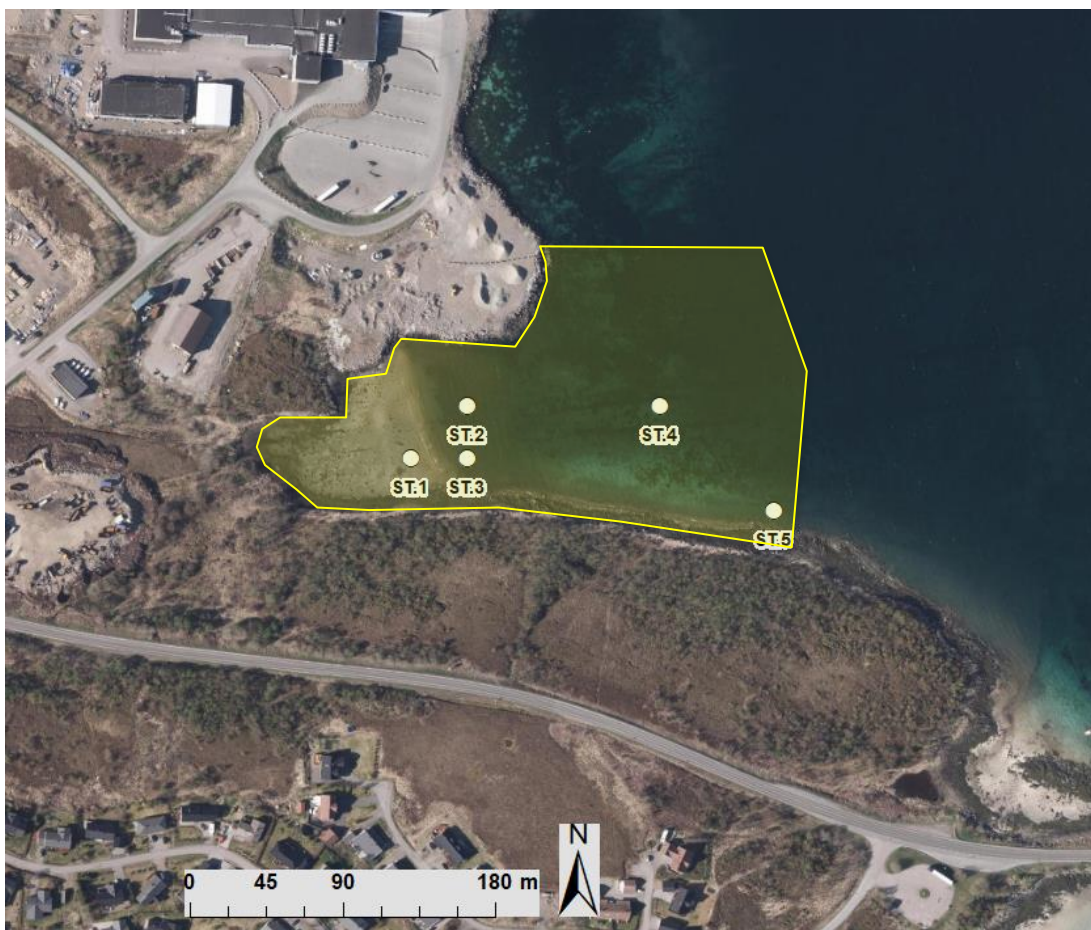
**Figur 4:** Børøya industriområde, utfylling sørøst. Flyfoto med markering av prøvestasjoner og omtrentlig område for planlagt utfylling i sjø. Kartkilde: [www.finn.no](http://www.finn.no).

Stasjonsdyp er avlest på stedet og korrigert (ref. Sjøkartverkets kartnull) med hensyn til observert tidevann på prøvetidspunktet ([www.sehavniva.no](http://www.sehavniva.no)), se Tabell 1. Koordinater for prøvestasjonene er hentet ut fra håndholdt GPS. Plassering av prøvestasjonene er vist i Figur 4.

Plassering av prøvestasjonene (ST.1 til ST.5) og omtrentlig utfyllingsområde er vist i Figur 4.

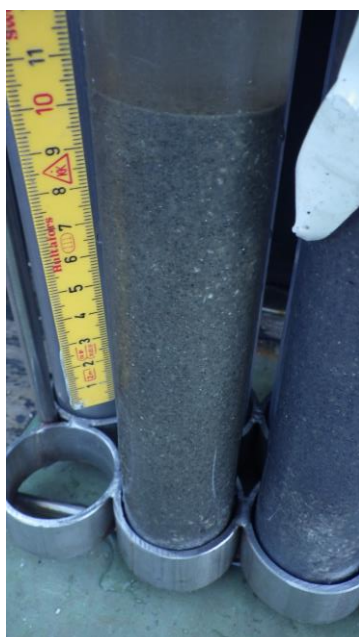
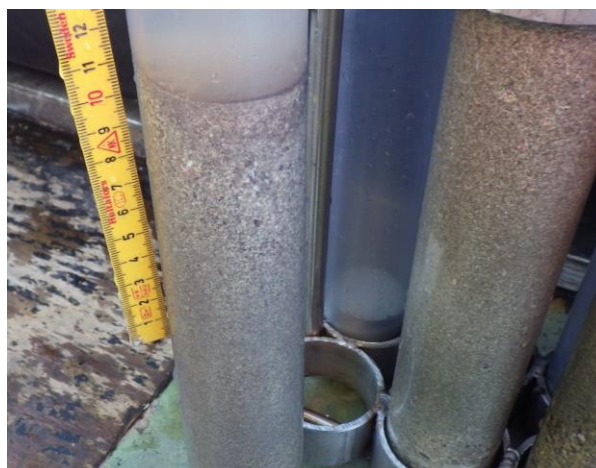
**Figur 5 og 6:** Børøya industriområde, sedimentprøver fra utfyllingsområde. Til venstre: Foto av sjøbunnen ved ST.1. Til høyre: Prøvemateriale fra ST.3. Foto: Multiconsult, oktober 2018.

Foto av prøvemateriale fra ST.1 og ST.3 er vist i Figur 5 og Figur 6.

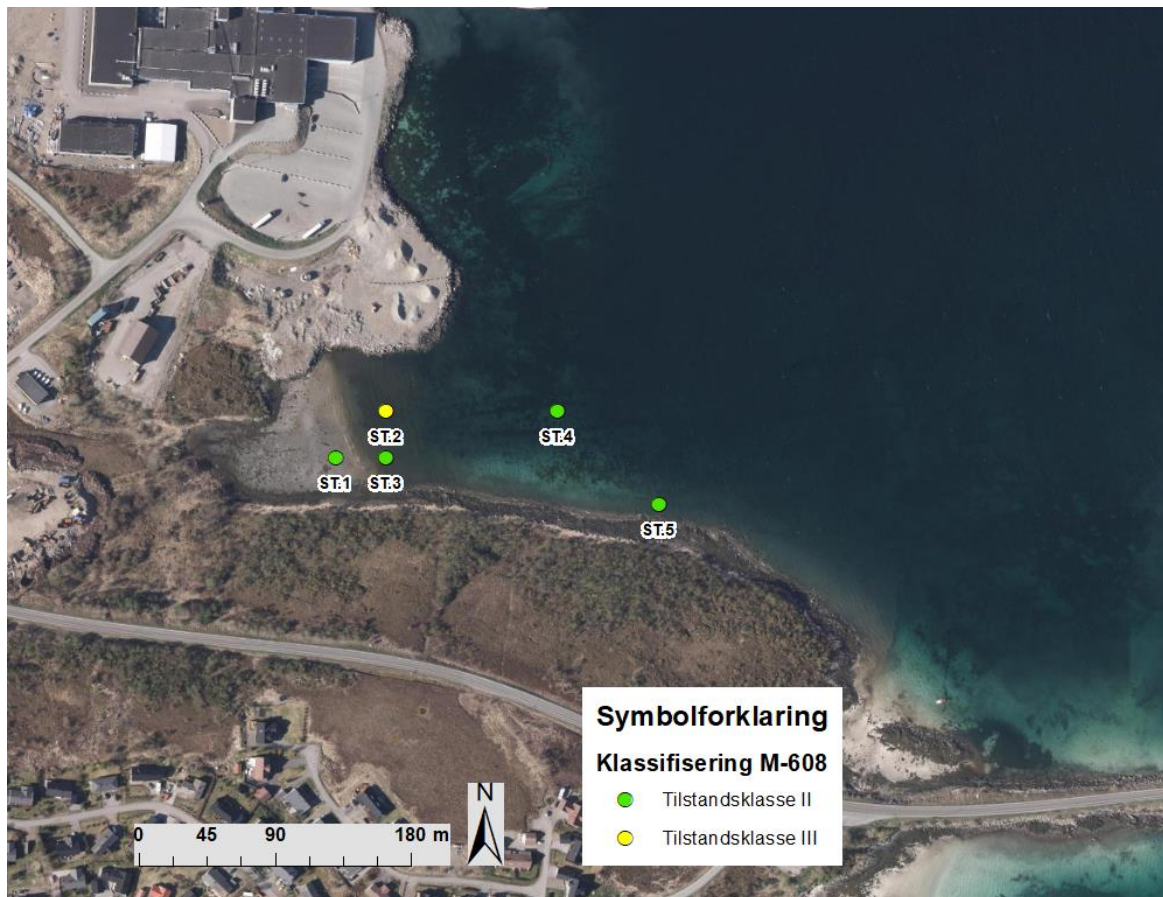
**Figur 7:** Børøya industriområde. Prøvestasjoner innenfor planlagt utfyllingsområde er markert med fargesymbol for høyeste påviste tilstandsklasse.

Det er påvist TBT og PAH-forbindelsen Antracen i tilstandsklasse III (moderat miljøtilstand) i en stasjon (ST.2). I de øvrige prøvestasjonene er det ikke påvist miljøgifter over tilstandsklasse II (god miljøtilstand).

Figur 7 viser prøvestasjonene markert med høyeste påviste tilstandsklasse og med farge i henhold til Miljødirektoratets tilstandsklasser.

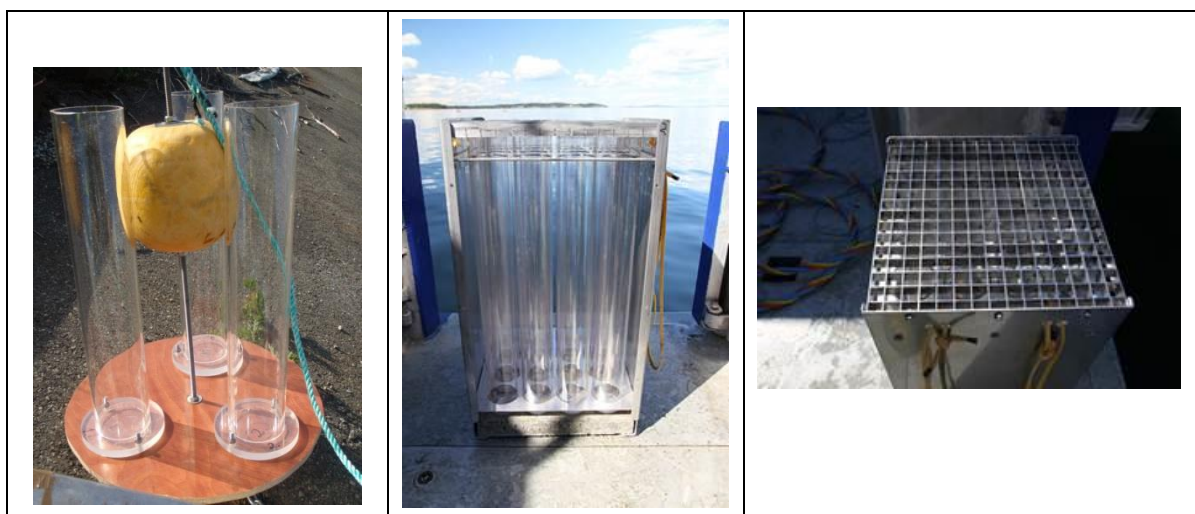
**Figur 1** Eksempel på utforming av sedimentfeller. Bildet til venstre viser standard sedimentfelle som plasseres på bunnen eller i vannsøylen. Bildet i midten viser større sedimentfeller for plassering på bunn og detalj som viser åpning med strømdemper er vist i bildet til høyre.

Sedimentfeller benyttes til innsamling av partikler som sedimenterer ut fra vannmassene (figur 1). Disse kan plasseres på bunnen eller i definerte nivå i vannsøylen. Ved uttak av sedimentert materiale fra fellene blir fritt vann over prøven (sedimentene) forsiktig dekantert ut før prøven blir overført til rengjorte og forbehandlede beholdere i tråd med planlagt analyseprogram. Eventuelt benyttes destillert vann eller sjøvann fra lokaliteten for å skylle ut alt prøvematerialet.

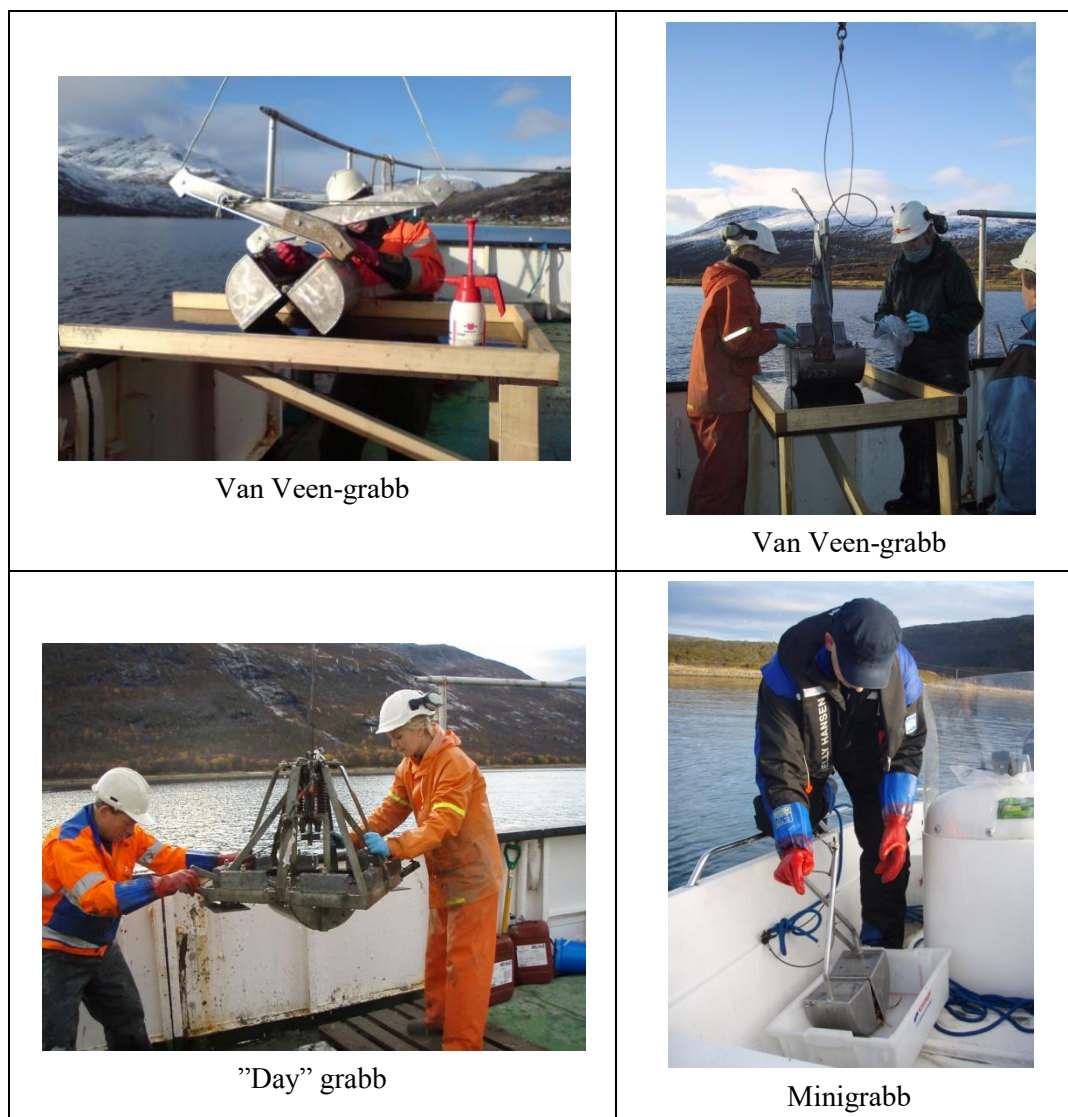
**Figur 2** Standard van Veen-grabb med «inspeksjonsluker» hvor prøver blir tatt ut, «day» grabb på stativ og håndholdt minigrabb.

Multiconsult har flere standard van Veen-grabber og minigrabber i tillegg til en større grabb på stativ («day» grabb). Prøveinnsamling kan utføres med en av disse grabbene, avhengig av bunnforhold og tilgjengelighet for prosjektet. Grabbene er vist i figur 2.

Van Veen-grabben er laget av rustfritt stål med åpent areal (prøvetakingsareal) på ca. 1000 cm<sup>2</sup> (33 cm x 33 cm). Det er to «inspeksjonsluker» på overflaten hvor prøvene blir hentet ut (figur 2). Fra grabbprøven blir det tatt ut 4-6 delprøver med rør av pleksiglass, ø50 mm. Arealet av prøvesylinderen tilsvarer 2 % av grabbprøvens areal. Det samles vanligvis inn minimum 4 replikater per stasjon. Sylinderprøvene blir oppbevart vertikalt inntil den blir forbehandlet før analyse.
