Tittel på søknaden/prosjektet (med stedsnavn)
Mudring i Årsetvalen og Kjærstadstraumen

Rapport: 5174777-RIM-001: Miljøteknisk vurdering av inngrep i sjøbunn

Miljøteknisk vurdering av inngrep i sjøbunn

Bogen, Bindal kommune

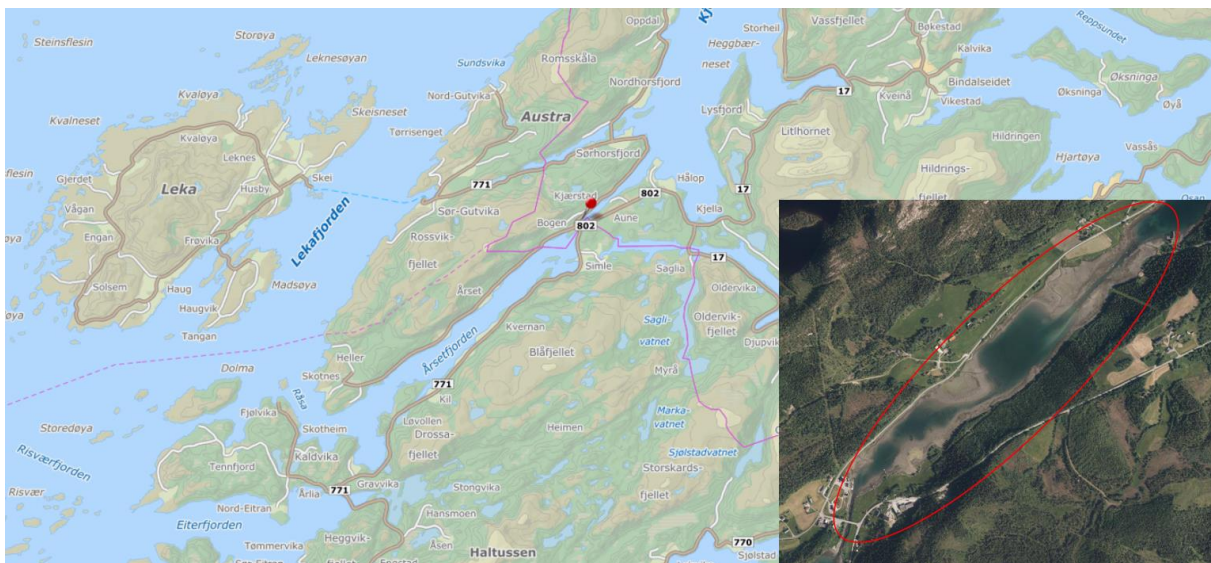
Figur 1: Oversiktskart over området som er planlagt mudret (rød pil) /1/.

Figur 1 viser et oversiktskart hvor området som skal mudres er markert med rød pil, samt innrammet i rød sirkel på flyfotoet i figuren.

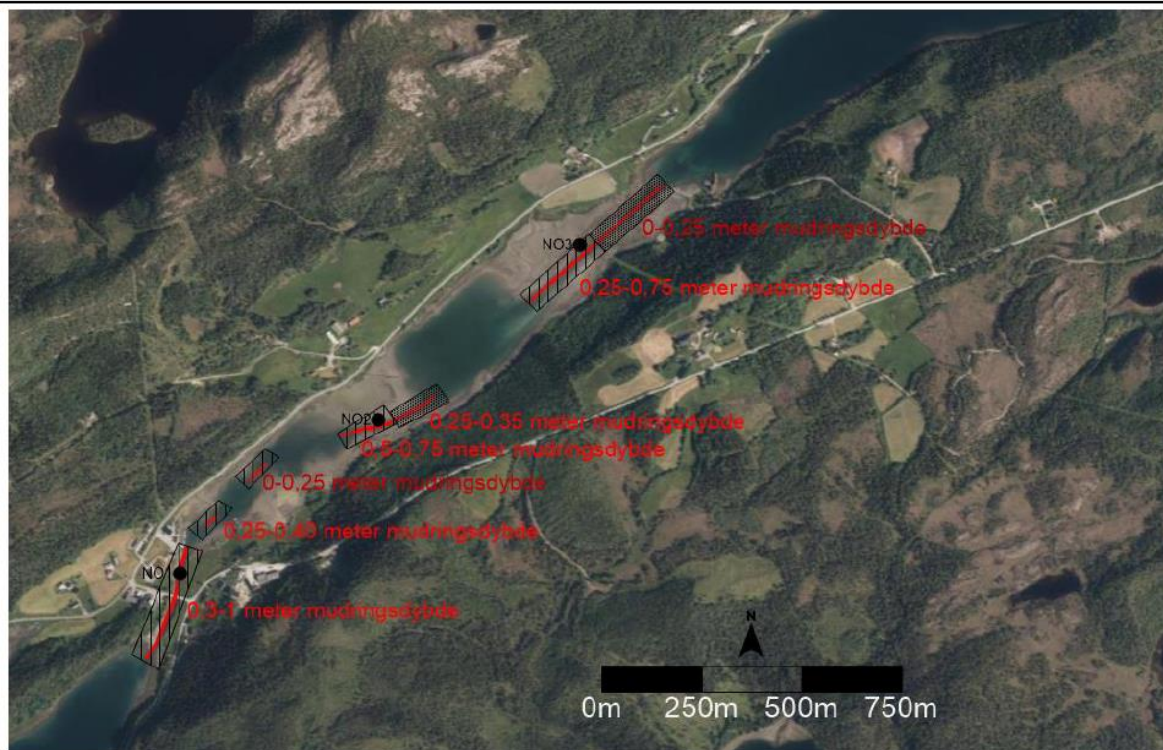
Kart med planlagt mudring skissert

Figur 5: Skisse over planlagte mudrearbeider (rød strek) med estimert mudringsdybde

For å oppnå en akseptabel dybde på 1 meter under laveste astronomiske tidevann må det mudres til kote -2,75 NN1954. Total lengde av kanaler og mellomliggende, dypere områder, utgjør 1,9 km. Oppmåling av sjøbunnen viser i alt 5 strekninger der det må utføres mudring for å oppnå akseptabel dybde. Lengdene av strekningene varierer fra 40-450 meter, til sammen 1120 meter. Mudringsdybden er inntil 1,1 meter. Mudring til den gamle steinplastringen vil gi en bredde på ca. 2,3 meter i bunnen av kanalen og 8 meter bredde ved sjøkartnull. Mudringsvolumet er beregnet til ca. 2500 m³ /5/.

Figur 5 viser en oversikt over området hvor det er behov for mudring i kanalen (rød linje) samt estimert mudringsdybde.

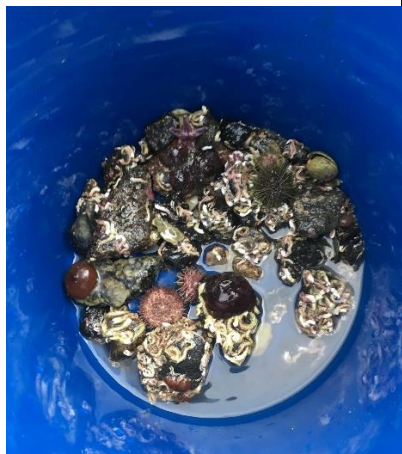
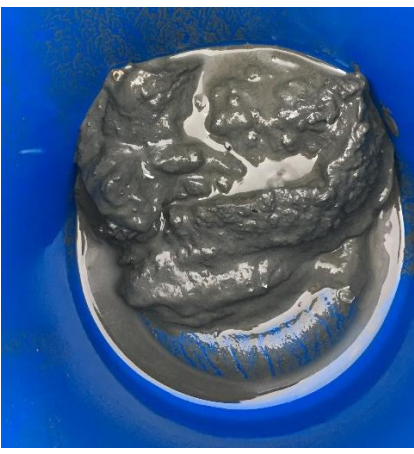
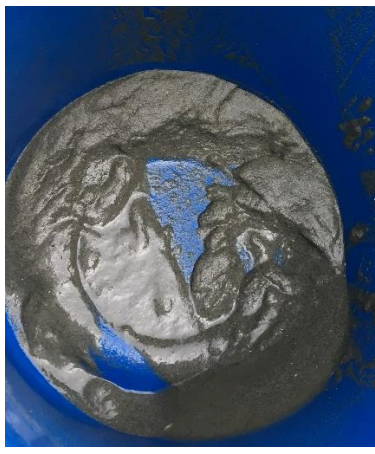
Tabell 3: Bilde fra de tre prøvestasjonene på sediment

<p>NO1 (kast 1+2+3)</p> <ul style="list-style-type: none"> • Grove masser • Mange kast uten å få opp relevant prøvematerialet • Funn av kråkeboller og skjell • Forkalket stein • Ca. 2-2,5 meters dybde 	<p>NO2 (kast 2)</p> <ul style="list-style-type: none"> • Kast 1: grålig leire (ingen lukt) • Kast 2-4: noe mørkere leire, H₂S-lukt • Ikke funn av biologi i prøvene • Ca. 2,5 meters dybde 	<p>NO3 (kast 2)</p> <ul style="list-style-type: none"> • Kast 1+2: grålig leire, ingen lukt • Kast 3+4: Noe grovere leire/sand + skjellfragmenter, ingen lukt.

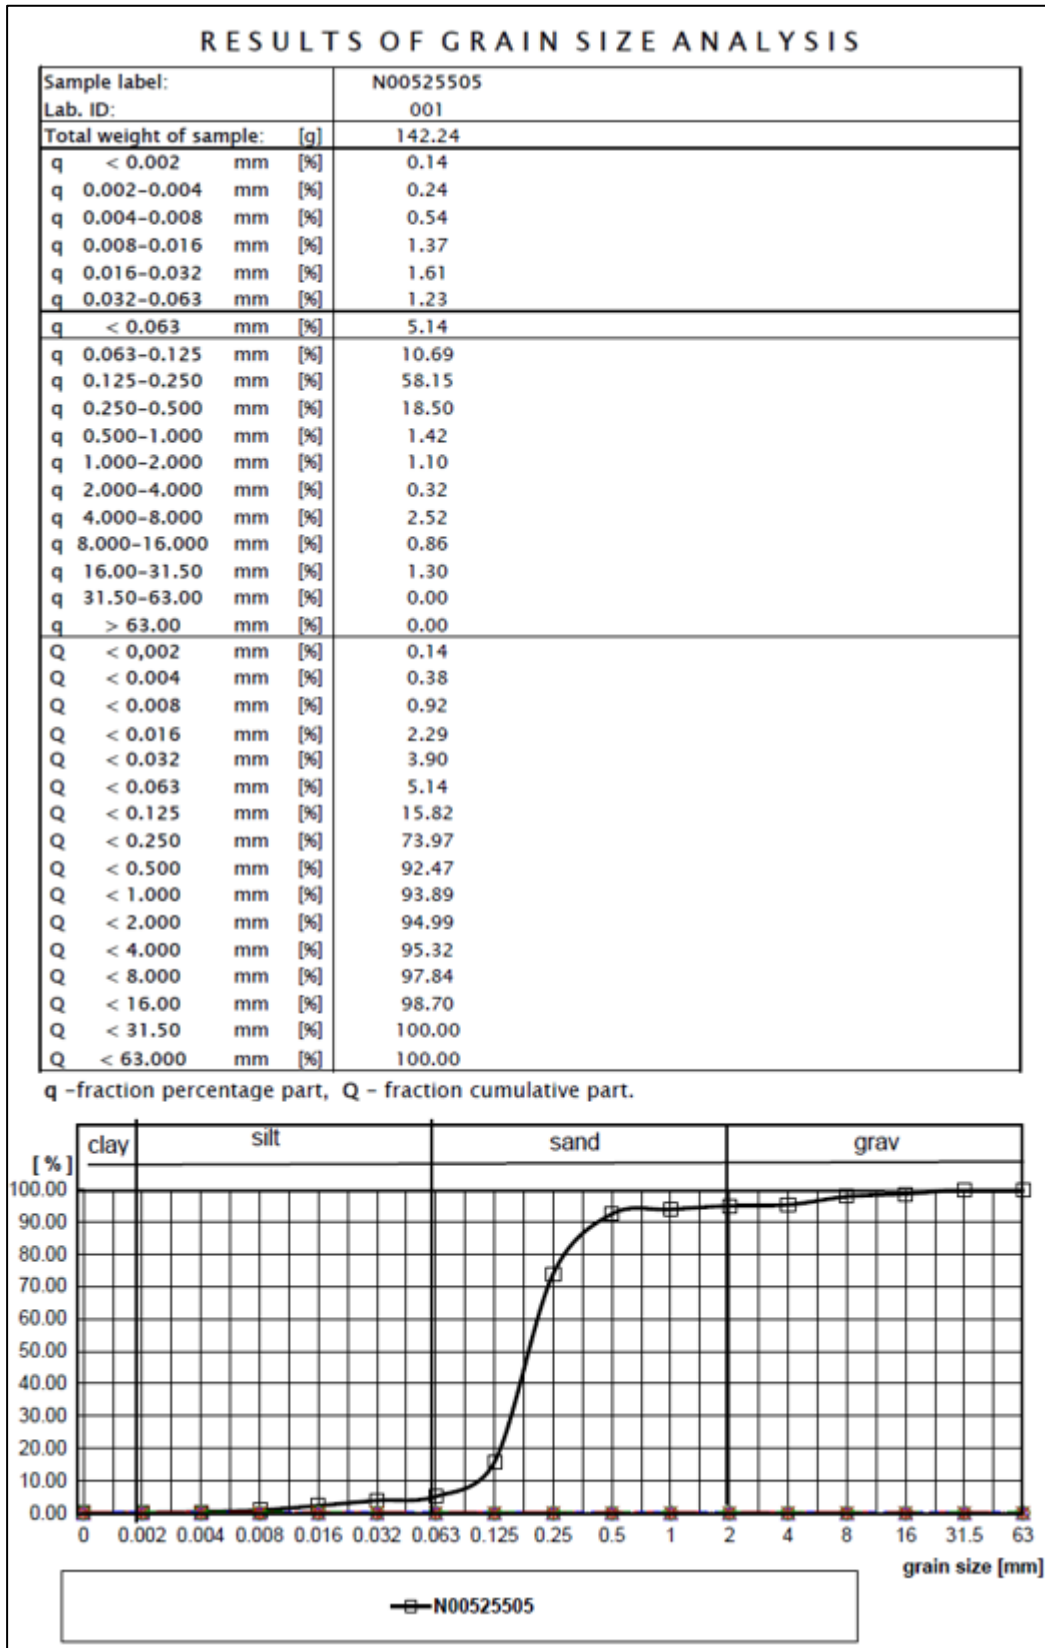
Figur 7: Full kornfordelingsanalyse fra prøvestasjon NO2 og NO3

Det ble i tillegg tatt en utvidet kornfordelingsanalyse på en samleprøve av NO2 og NO3. Figur 7 viser en oversikt over resultatet fra den fullstendige kornfordelingsanalysen fra NO2 og NO3.
