# BYGGESKIKKVEILEDER

Bygninger i seterlandskap

Forollhogna nasjonalpark med  
tilliggende landskapsvernområder

Os i Østerdalen  
02.12.2020

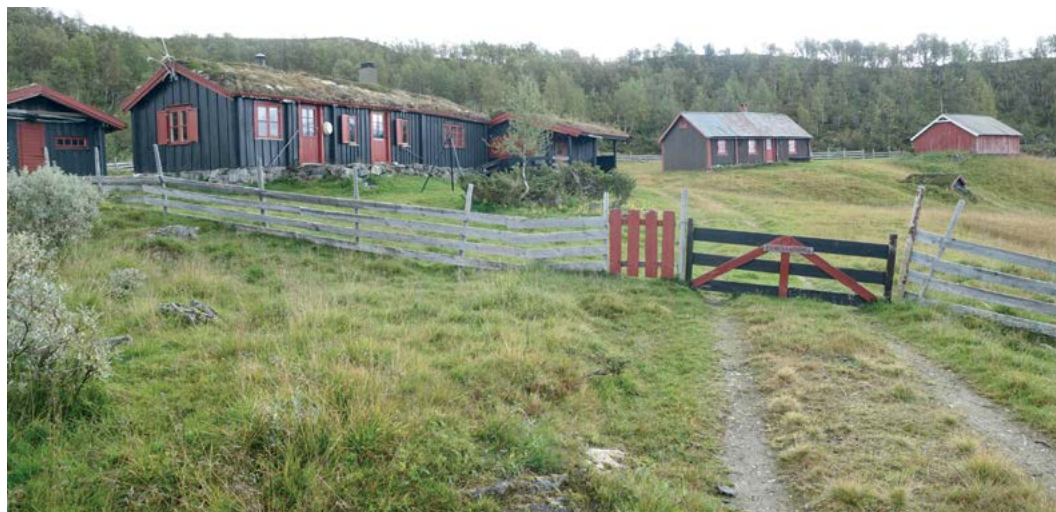
*Seterstue på Langsåvollen i Båttjønndalen har fått ny kledning og flere tilbygg.*

I senere tid kan det være gjort endringer som visker ut sporene av det opprinnelige seterhuset. Det kan være at det har kommet til flere tilbygg, eller at tømmeret, helt eller delvis, er kledd med panel.

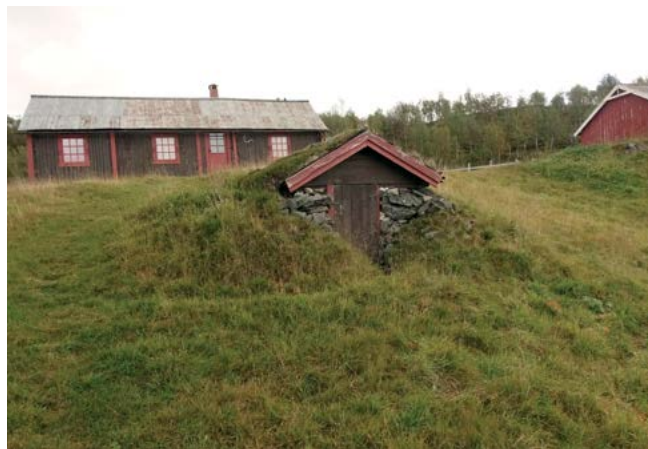
*Frittstående jordkjeller finner vi flere eksempler på, som her i Båttjønndalen ved Øyungen*

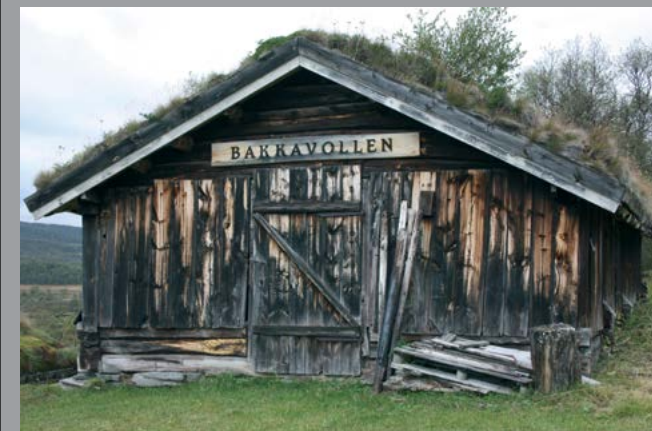
*Bordfjøs med grovt bindingsverk i Mastukåsen, Vangrøftdalen*

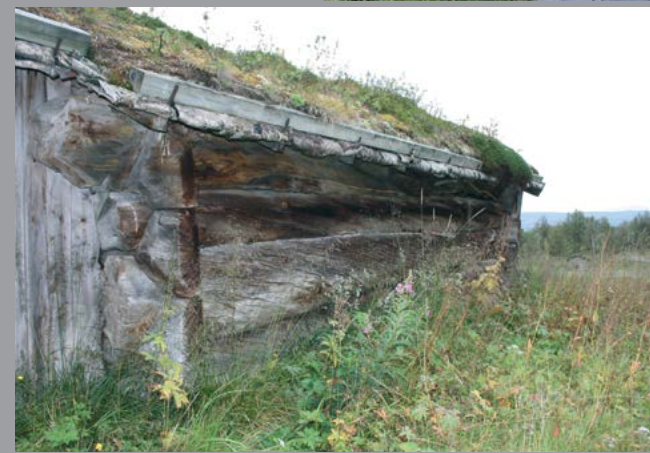
På Øvre Tollefsvollen i Vingelen står det et fjøs som har kun fire stokker i langveggen. Stokkene er kløvd for å utnytte tømmeret best mulig. (Se beskr. s. 10)

En måte å redusere materialbruken på er å kløve tømmeret. Dette ser vi ofte brukt i Synnerdalen og Endalen, men også i de andre seterdalene. Den flate sida av stokken vender mot innsiden av veggen.

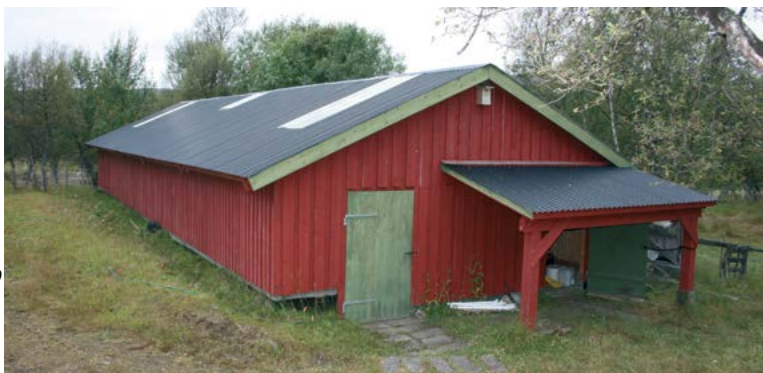
*Dette fjøset står på Dalengvollen i Vangrøftdalen. Torvtaket gir fjøset en visuell "tyngde", noe som harmonerer med de gamle fjøsene. Det er i tillegg plassert med god avstand til de øvrige seterhusene.*

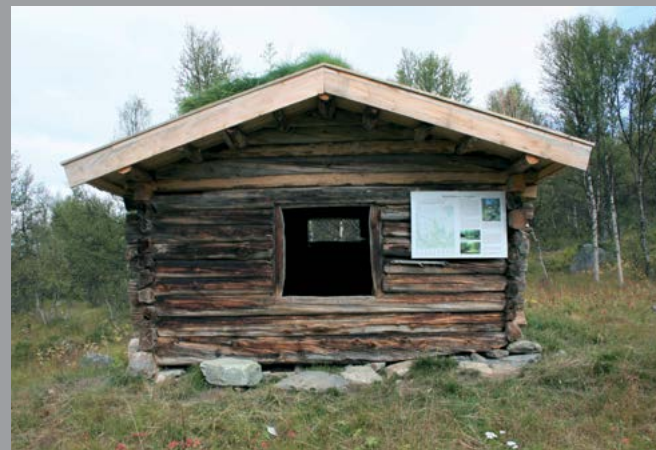
*Restaurert løe i Nygardsenget i Vingelen. Her er det brukt tømmer av furu, og takoverbygget er også relativt stort (ca 1 m).*

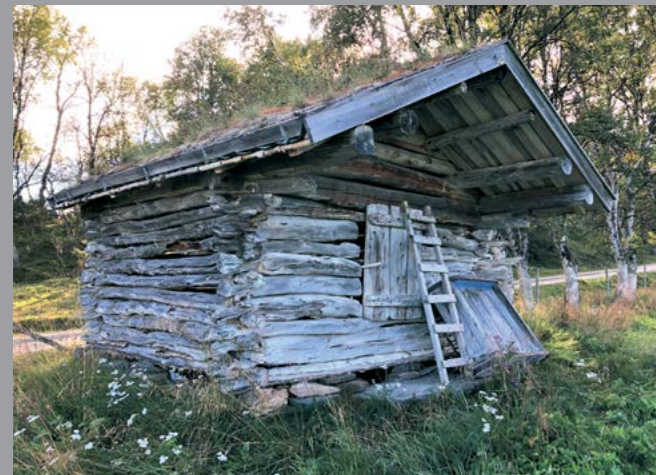
I Dalsbygda (Kløftåsen) står denne løa som er bygd i bjørk slik tradisjonen tilsier, men som har fått et uvanlig langt takoverbygg på inngangssida.

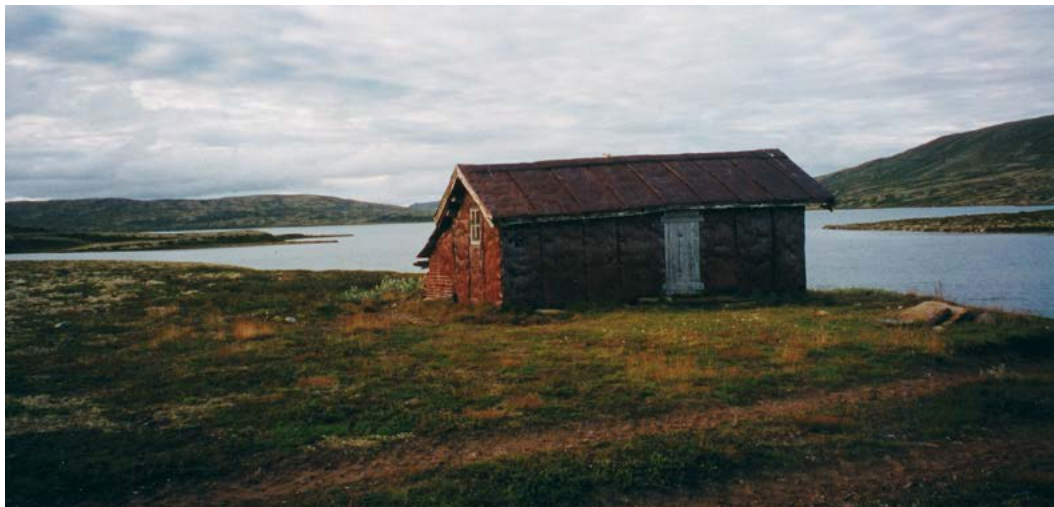
*Denne bua ved Forollsjøen i Dalsbygda, er revet, men var et artig eksempel på at utbankete tønner ble brukt som kledning både på tak og vegger.*

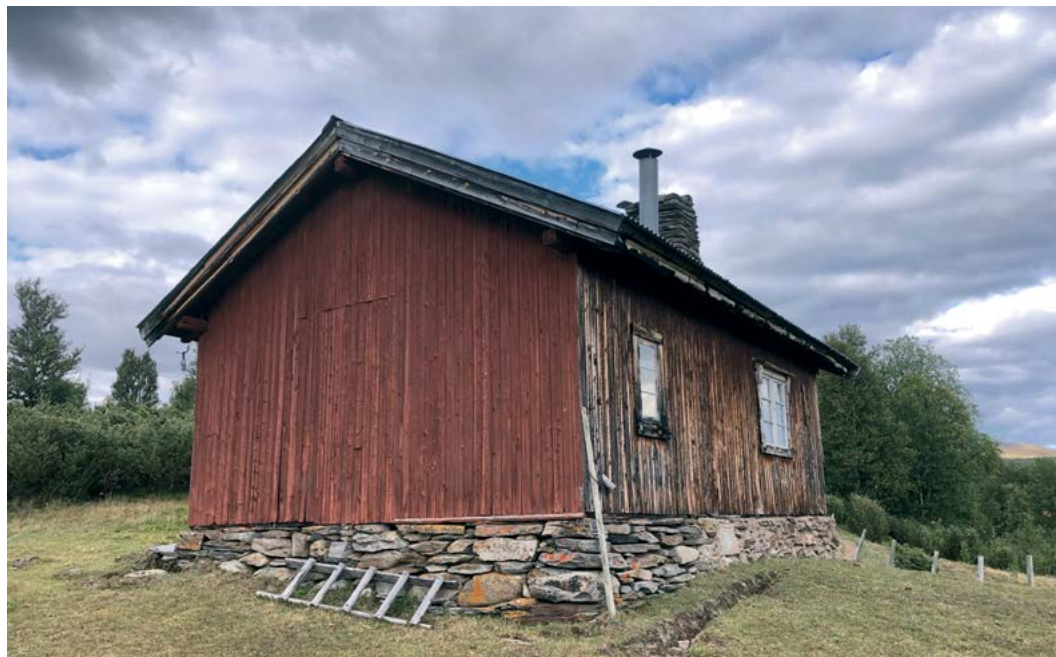
*Plassætra på Kvikne står på en solid mur som tar opp terrengfallet.*

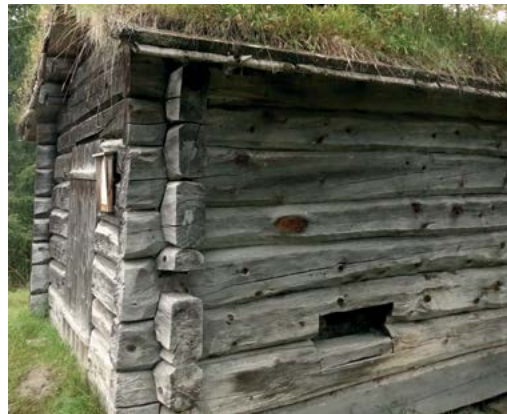
*Tømmeret bærer ofte spor av gjenbruk, som her på museumssetra i Synnerdalen*

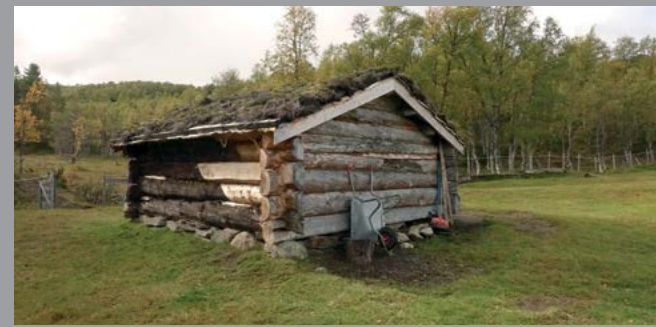
*Reparasjon av tømmervegg, Bruavollen i Synnerdalen*

I en tømmervegg er det som oftest den nederste stokken som er dårlig. Der denne er råteskadet må det vurderes om den bør skiftes ut, helt eller delvis. Dersom råteangrepet ikke har gått for langt, kan det være nok å sørge for god avrenning slik at stokken blir liggende tørt. I de fleste tilfeller vil dette være tilstrekkelig til å stoppe et råteangrep.

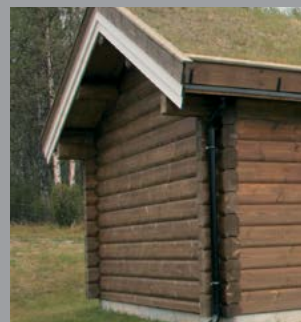
*Maskinlaftet vegg*

Nye tømmervegger bør utføres som håndlaft med topp/rot og med naturlig variasjon i høyder på stukkene. En maskinlaftet tømmervegg med like stokker i hele veggene får et mer "livløst" preg som ikke harmonerer med de gamle bygningene på setervollen.

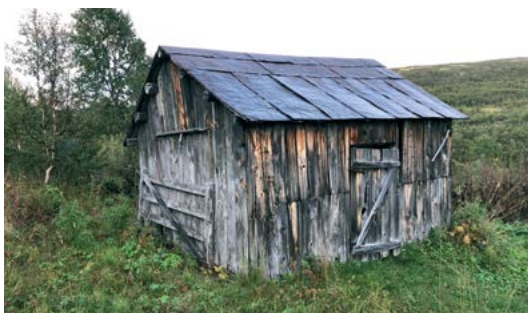
*Dette flotte taket er tekket med utbankete tønner, Sverjevungen, Kvikne.*

Bølgeblikk, eller utbankete tønner, har reddet mange bygninger! Utette tak ble ofte reparert ved at det ble lagt et "blekktak" over den gamle tekkinga. Dette er et sikkert og holdbart tekkemateriale som forlenger byggets levetid betraktelig.

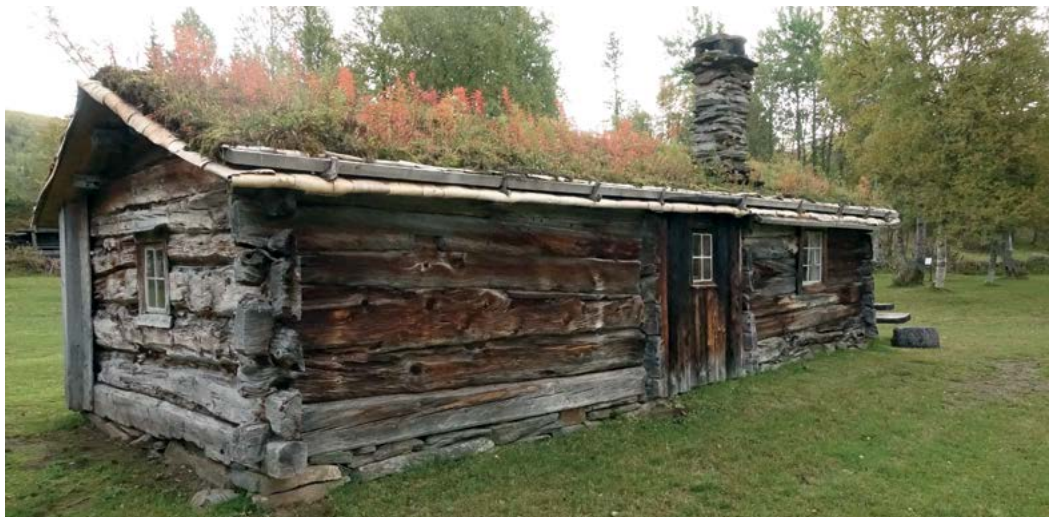
Denne seterstua, Volla-Vollbua fra 1863, har ikke vindskier. Det er bare nevra som stikker ut som avslutter takkanten. Den står på Museumssetra i Synnerdalen.

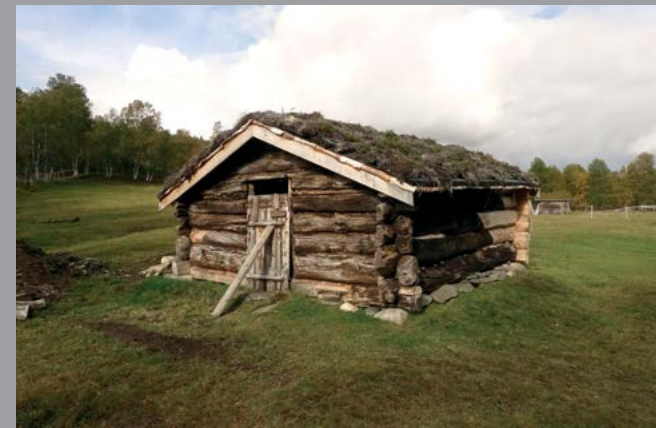
Fjøset på Bruavollen i Synnerdalen er restaurert og har fått nye vindskier i tråd med de gamle.

Torv som ligger direkte mot vindskiene vil gi råteskader. Det må derfor sjekkes at vindskiene er beskyttet med never eller oppbrett på takpappen. Vindskier som tidligere har vært malt, kan få et nytt malingsstrøk, men umalte vindskier på uthus bør ikke males.

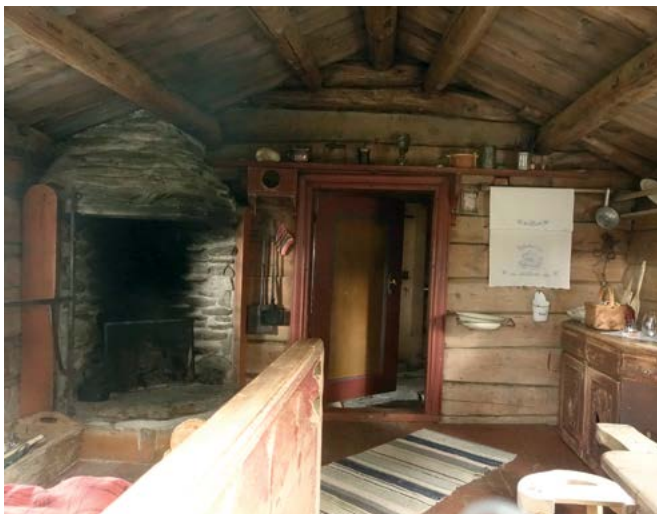
*De første seterstuene var, i følge tradisjonen, såkalte årestuer med åpent ildsted og ljore i taket.*

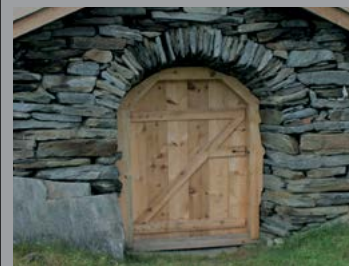
*Den nye døra i steinfjøsset på Evensmovangen ved Magnillsjøan er snekret etter modell fra den gamle.*

Dører er ofte gjenbrukt, så disse kan ha opprinnelse fra andre bygg og dermed være eldre enn bygget de nå står i. Ta derfor en ekstra titt på den gamle døra før du bestemmer deg for å skifte den ut. Sjekk om døra har råteskader. Stikk en kniv eller syl inn i veden. Er det frisk ved 2-3 mm under overflaten, er det ingen fare, selv om døra ser aldri så slitt ut. Da er det bare skraping av gammel maling og evt. justeringer av hengsler og beslag som trengs. De gamle dørene er laget av gode materialer som tåler tidens tann bedre enn nye dører. Døra er også som oftest laget i en stil som harmonerer godt med huset forøvrig. Dersom det likevel er behov for ny dør, så se om du får tak i tilsvarende gammel dør, eller prøv å kopiere den gamle så langt det lar seg gjøre. Bredde og høyde på døråpningen bør beholdes. Seterhusene er små, så ei ny dør med dagens standard høyde på 2,1 m vil bryte med dimensjonene på disse bygningene.

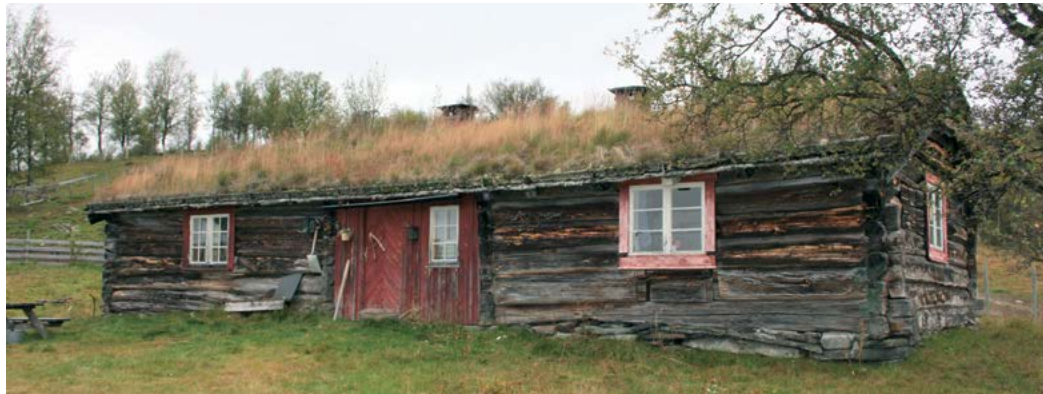
*Seterstua på Tollevshagenvollen i Svartåsen i Vingelen har få vinduer. Disse har ulik størrelse og inndeling, noe som gir huset et nøkternt og harmonisk preg.*

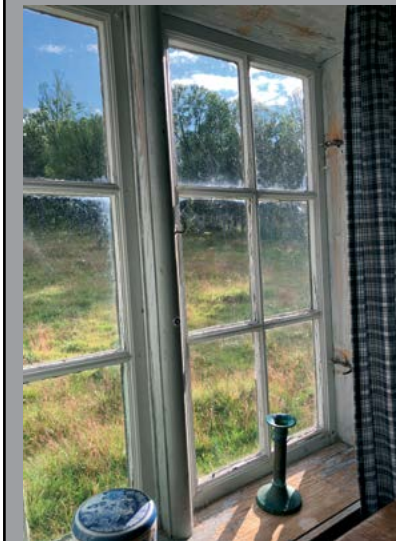
*Dette vinduet i rokokkostil fra 1700-tallet bærer preg av å være gjenbrukt. Rammen er hengslet på midtposten og karmen skrå oppover i overkant.*

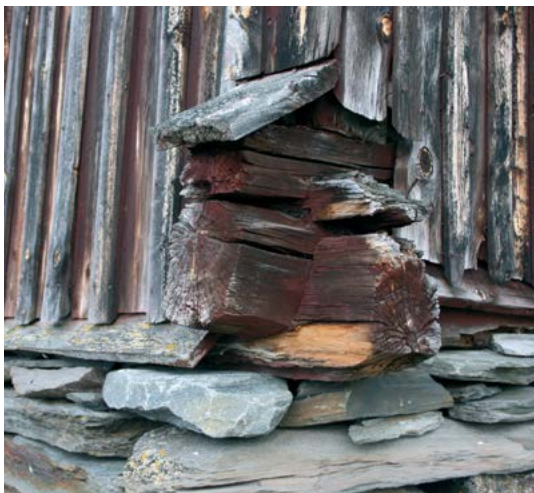
*Et eksempel på det ser vi i dette fjøset i Mastukåsen i Vangrøftdalen. Det er bygd i grovt bindingsverk og panelt med lek-tepanel. Panelet er skrådd i nedkant og avsluttet mot et vassbord. Novknutene, som er utsatt for fukt, er også beskyttet med et ekstra vassbord.*

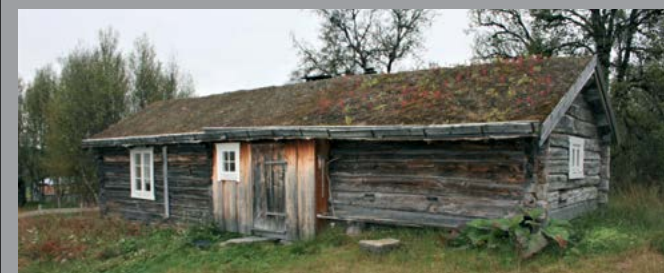
*Nytt panel av god kvalitet kan gjerne stå ubehandlet. I løpet av to til tre år vil det få samme patina som de værbitte tømmerveggene.*

Tømmer som har stått ubehandlet, bør i utgangspunktet ikke males, tjæres eller beises. I vårt tørre klima kan slike ubehandlede vegger stå like bra i generasjoner, og de blir gjerne finere med årene! Men med bakgrunn i en utvikling mot et stadig fuktigere klima, må man likevel vurdere om det er riktig å behandle mer av treverket enn det som tradisjonelt har blitt gjort. Å tjærebre tømmerhus har ikke vært vanlig i seterområdene. Denne behandlingen anbefales derfor ikke. Malt panel, dører og vinduer bør behandles med samme type maling som er brukt tidligere. Linoljemaling sitter bra på de fleste andre malingstyper og kan anbefales dersom du er i tvil om den gamle malingen. Moderne maling- og beisstyper er svært tette og frarådes brukt. Det må brukes difusjonsåpen maling, eller komposisjonsmaling. Kanskje har panelet blitt malt med skiftende farger opp gjennom årene. En enkel skrapeprøve vil avdekke den opprinnelige fargen. Dersom du velger en annen farge, så tenk på virkningen av denne både på nært og langt hold. Farger som «skriker», hører ikke hjemme i setertraktene eller i utmarka.
