E-18 Lysaker - Ramstadsletta

Forundersøkelser av vannkjemi og biologiske kvalitetselementer 2018

NIBIO RAPPORT | VOL. 5 | NR. 39 | 2019

E-18 Lysaker-Ramstadsletta. Forundersøkelser av vannkjemi og biologiske kvalitetselement 2018.

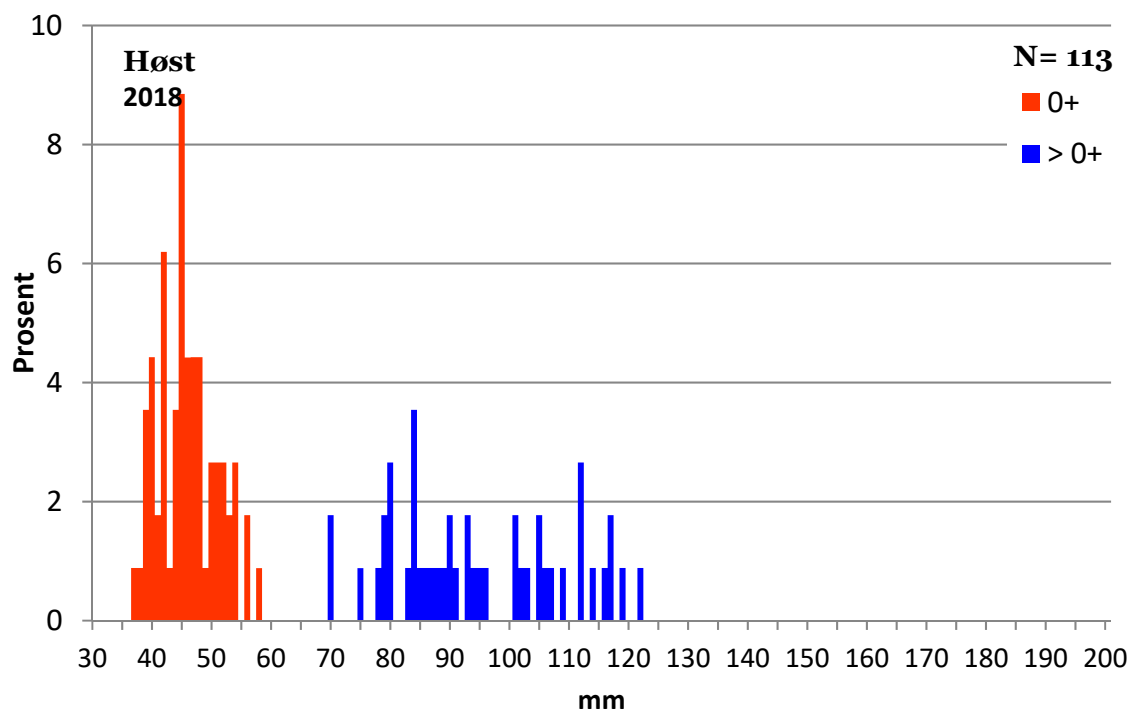
Figur 6. Lengdefordeling av laks i Lysakerelva i høst 2018.

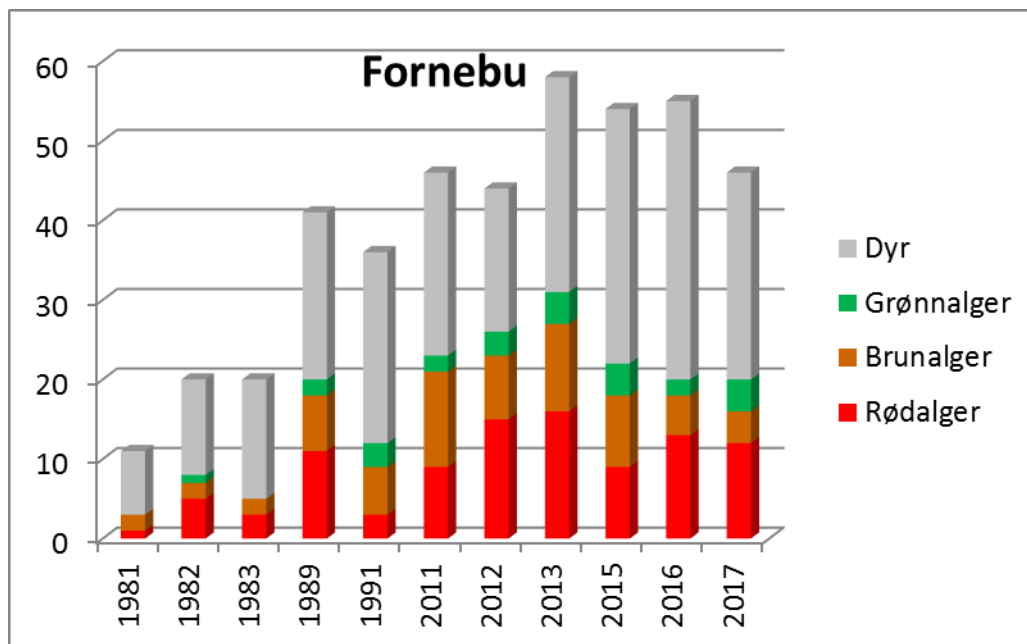
Figur 17: Figur som viser antall arter/taxa av rødalger, brunalger, grønnalger og dyr ved Fornebu årene 1981, 1982, 1983, 1989, 1991, 2011, 2012, 2013, 2015, 2016 og 2017.

Antall arter alger og dyr (Figur 17) ved Fornebu var i 2017 på nivå med det registrert i 2016, med unntak av noe mindre brunalger og noe fler grønnalgerarter observert. Det ble funnet noe flere rødalger og litt mindre brunalger i 2016. Det var dårlig sikt og tydelig nedslamming på alger og berg nedover i dypet. Det ble gjort enkelte registreringer av stillehavssøsters. Nedre voksegrense var tydelig dypere enn de siste års undersøkelser.

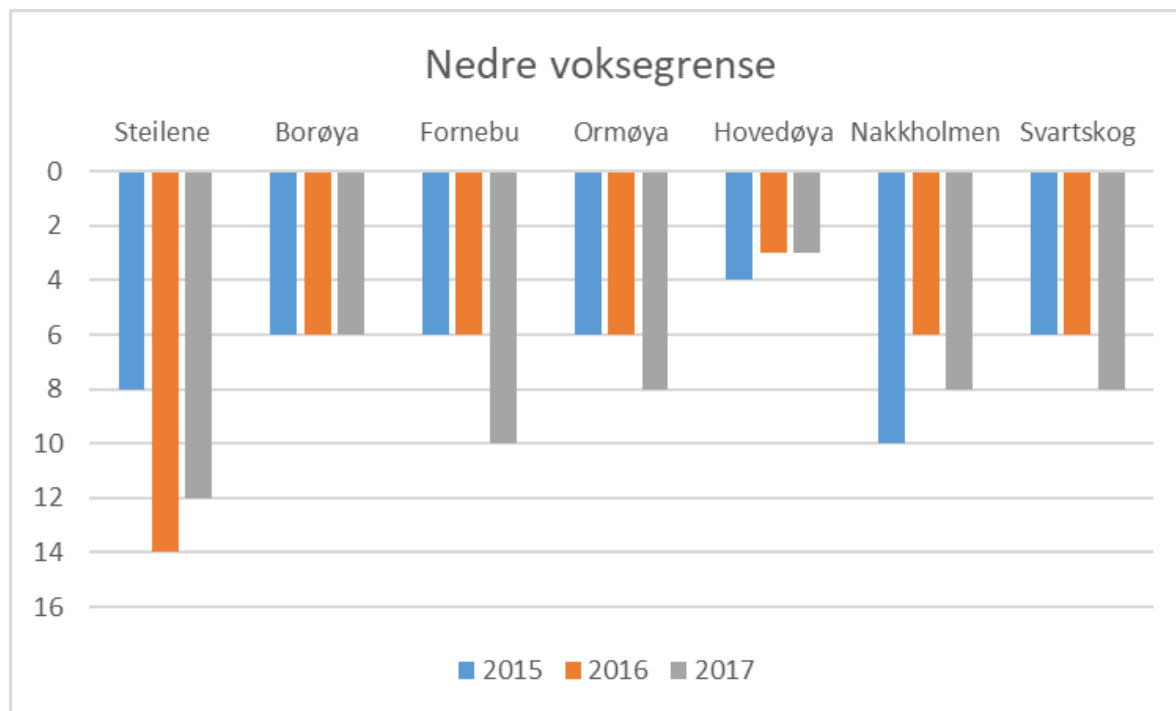
Figur 19: Viser nedre voksegrense for makroalger i dykkertransektene som er gjennomført i årene 2015-2017.

Både stasjonen ved Fornebu og ved Borøya ligger i indre deler av fjorden og sammenlignet med de andre stasjonene i indre områder har de tilsvarende nedre voksedyp (Figur 19). Nedre voksegrense har vært stabil ved Borøya, men ble noe forbedret i 2017. Det var kun mulig å klassifisere økologisk tilstand for stasjonen ved Fornebu. Tilstanden ble vurdert til «moderat» i henhold til Veileder 02:2013 (revidert 2015).
