BERGEN KOMMUNE

TILTAK MOT FORURENSET SJØBUNN I STORE LUNGEGÅRDSVANN – GENERELL BESKRIVELSE

Tittel:	Tiltak mot forurenset sjøbunn i Store Lungegårdsvann – generell beskrivelse		
COWI-kontor:	Bergen		
Oppdrag nr:	A243166	Rapportnummer	A243166-2023-01
Utgivelsesdato:	17.02.23	Antall sider:	21
Tilgjengelighet:		Antall vedlegg:	0
Utarbeidet:	Aud Sundal Bjørn Kvisvik		
Kontrollert:	Bjørn Kvisvik		
Godkjent:	Bjørn Kvisvik		
Oppdragsgiver:	Bergen Kommune	Oppdragsgivers kontaktperson:	Elena Rusetskaya
Stikkord:	Forurenset sjøbunn, Store Lungegårdsvann, tildekking, kulturminne, miljøovervåkning

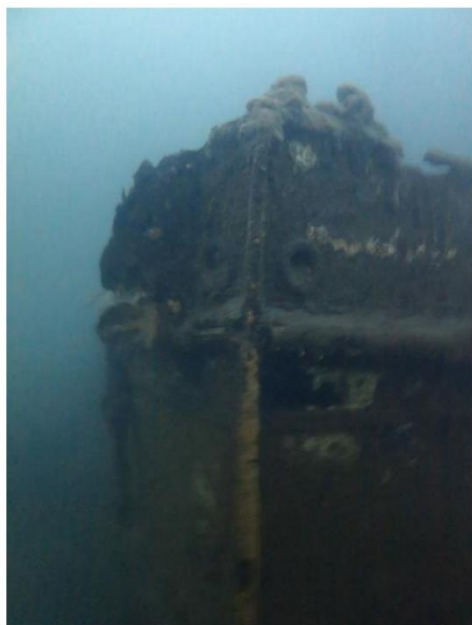
Figur 5 Baugen på DS Topdal. Foto: Ørjan Knudsen. Foto fra Dykkepedia.

Stiftelsen Bergens Sjøfartsmuseum utførte en marinarkeologisk registrering i Store Lungegårdsvann i 2013 (Bergen Sjøfartsmuseum, 2014). Det ble registrert 5 vrak som er vurdert til å være eldre enn 100 år og som har status som verneverdige, deriblant D/S Topdal. D/S Topdal er bygget av jern og er et av Vestlandets eldste dampfartøy med byggeår 1874. Verneverdien til fartøyet er vurdert til å være stor på grunn av den tilsynelatende relativt gode tilstanden, den alderdommelige teknikken og fartøyets lange historie som rutefartøy (Bergen Sjøfartsmuseum, 2014). D/S Topdal står på sjøbunnen med hekken begravet i sedimentene fra ca. midtskips og akterover (Figur 5). Baugen på skipet reiser seg fra en dybde på 18,8 m til 15 m under vannoverflaten

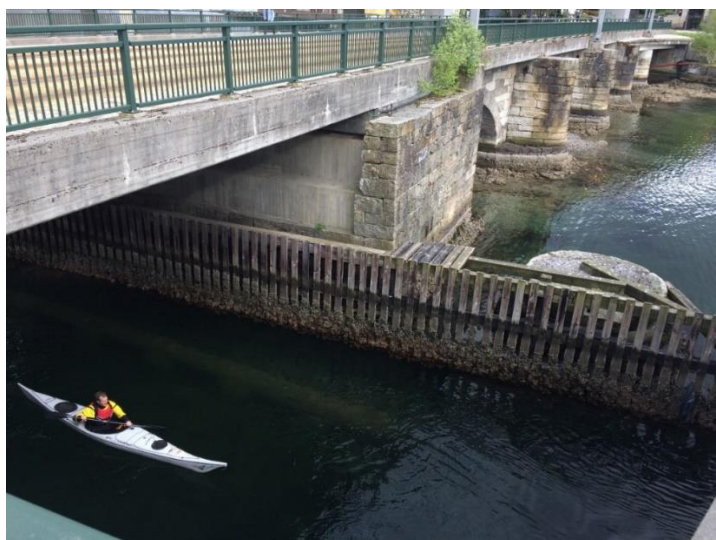
Figur 7 Farbart løp under Gamle Nygårdsbro i forgrunnen samt 5 ikke-farbare løp.

Tilkomst til Store Lungegårdsvann fra Puddefjorden/Solheimsviken går under de tre Nygårdsbroene, der åpningen under Gamle Nygårdsbro er mest begrensende for båttrafikk (Figur 1 og Figur 7). Det finnes kun et farbart løp under Gamle Nygårdsbro (Figur 7). I tillegg finnes det 5 andre løp under Gamle Nygårdsbro som ikke er farbare og som er delvis tørrlagt ved lavvann. I januar/februar 2023 ble det gjennomført mudring av ca. 0,5 m masse i 4 av de ikke-farbare løpene.

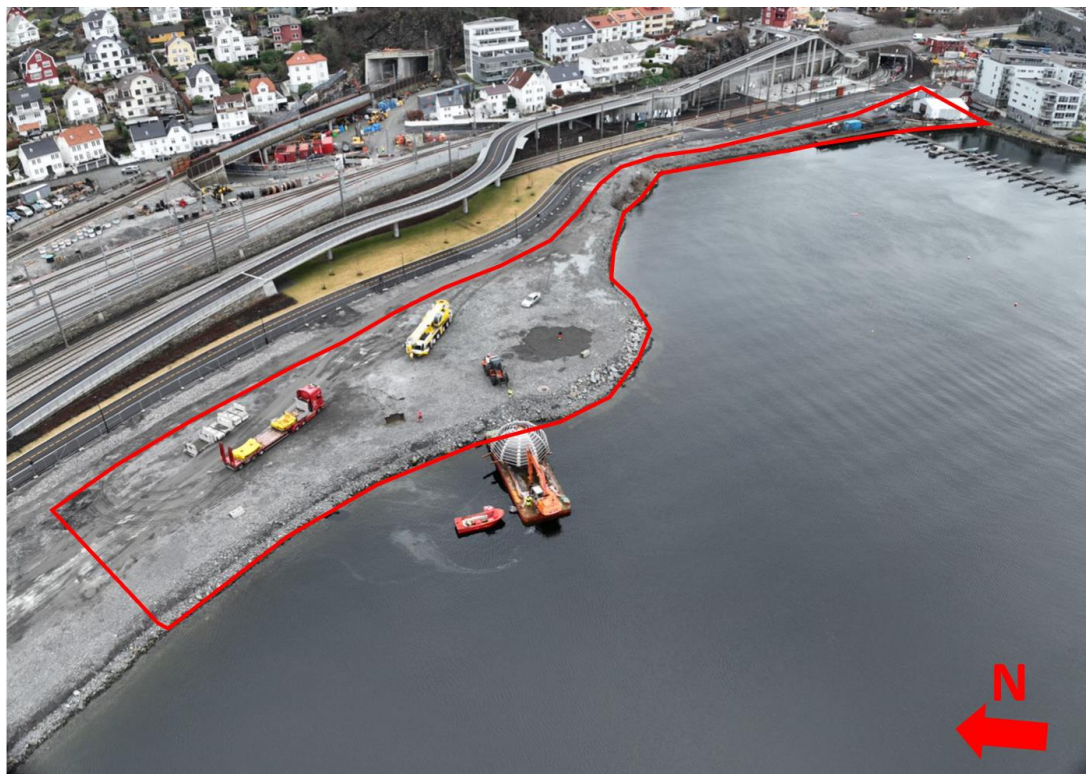
Figur 10 Rødt polygon markerer området ved Fløen/Bybaneutfyllingsområdet (Figur 1) i den øst-nordøstlige delen av Store Lungegårdsvann som kan benyttes som riggområde. Den østlige enden av området benyttes i dag som riggområde for skrottryddingen som pågår i Store Lungegårdsvann.

Ved valg av transport av masser over land, skal kommunens riggområde ved Fløen/Bybaneutfyllingsområdet i den øst-nordøstlige delen av Store Lungegårdsvann benyttes til omlasting/utskipping av massene (Figur 1 og Figur 10). Riggområdet har et areal på ca. 2000 m². Innkjøring til riggområdet er fra sørøst via en låsbar port som er klargjort for adgangskontroll (Figur 11). Riggområdet er inngjerdet. Det er en brakkerigg tilgjengelig med 3 brakker forbeholdt entreprenør som består av 2 skiftebrakker og 1 spisebrakke. Byggherre drifter og vedlikeholder byggegjerde og brakkerigg slik det er i dag. Entreprenør kan utvide brakkerigg ved behov. Entreprenør må ta seg av mannskapsregistrering/adkomstkontroll inn og ut av riggområdet. Entreprenør må også ta seg av all trafikkhåndtering inn og ut av riggområdet.

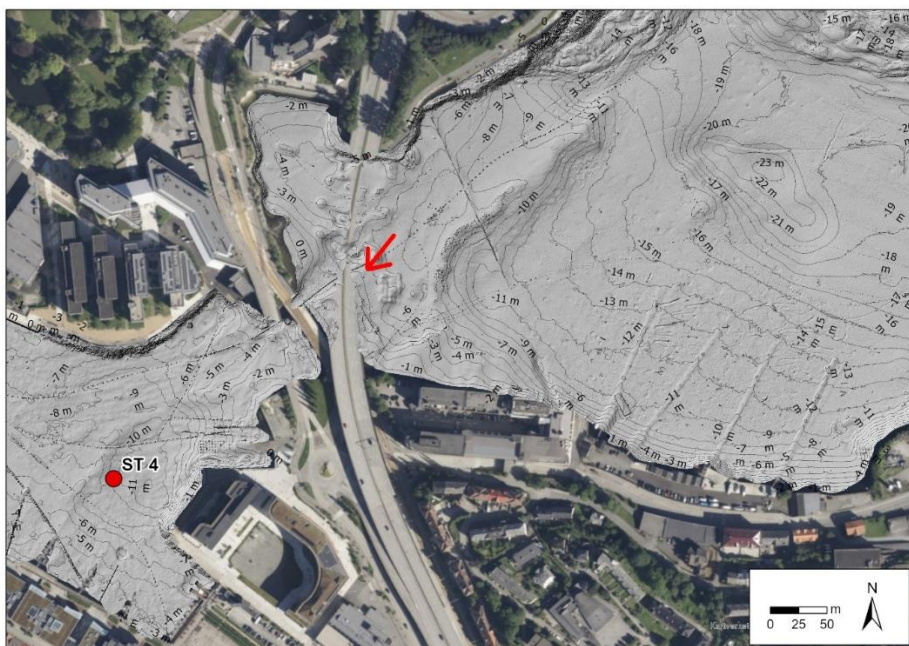
Figur 13 Oversikt over stasjoner/områder for plassering av turbiditetsloggere

Under hele anleggsperioden skal entreprenør kontinuerlig måle turbiditet i to målestasjoner. Målerene skal plasseres 1-1,5 m under overflaten. En turbiditetsmåler skal stå ved stasjon 4 i Solheimsviken i Puddefjorden i hele anleggsperioden (Figur 13). En turbiditetsmåler skal stå nær utløpet til Puddefjorden (på østsiden av Nygårdsbroene) (ca. i området vist med rød pil i Figur 13). Denne måleren må flyttes på i perioden det utføres tildekking i dette området.
