VIKEN SJØTJENESTE AS

Vurdering av sedimentprøver fra Bauen ved Øketangen i Sarpsborg kommune

OPPDRAGSNR.	DOKUMENTNR.				
A117002-006	1				
VERSJON	UTGIVELSESDATO	BESKRIVELSE	UTARBEIDET	KONTROLLERT	GODKJENT
1	27.5.2019	Vurdering sediment	Kjell Arne Skagemo		Siv E. Ranheim

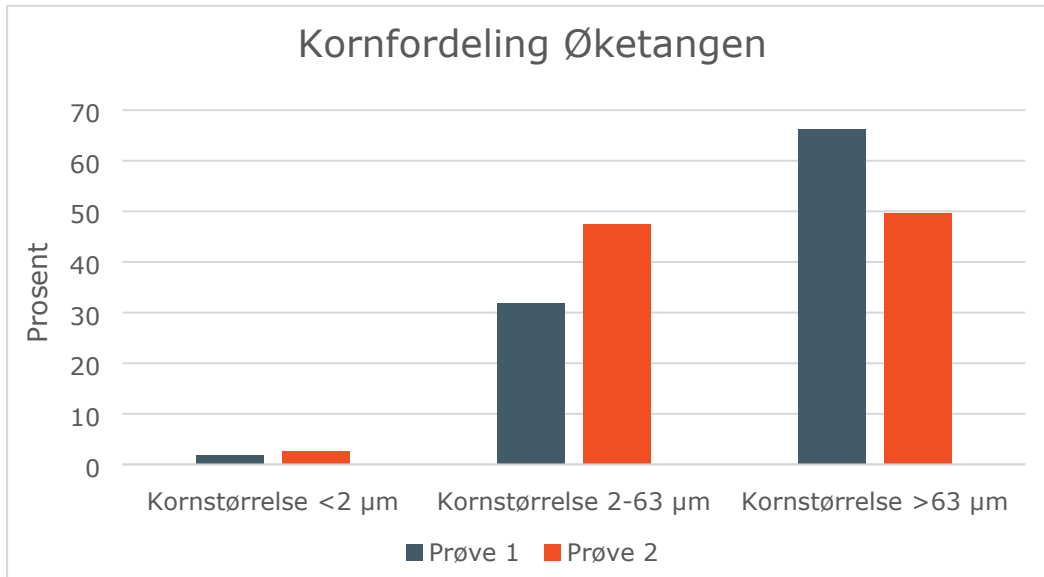
Figur 4. Kornfordeling prøve 1 og prøve 2.

Prøveresultatene er vurdert i henhold til veileder M608-2016 "Grenseverdier for klassifisering av vann, sediment og biota". For TBT har vi brukt forvaltningsbasert verdi fra veileder TA-2229-2007 "Klassifisering av miljøkvalitet i fjorder og kystfarvann". Klassifisering, beskrivelse og fargekoder er gitt i Tabell 2. Resultatene er gjengitt i Tabell 3. Kornfordelingen i prøvene er vist i Figur 4. Fullstendig analyserapport er vedlagt.

Prøve 1	Prøve 2
Arsen, As	mg/kg TS	3,4	5,6
Bly, Pb	mg/kg TS	11	15
Kadmium, Cd	mg/kg TS	0,23	0,33
Kobber, Cu	mg/kg TS	13	28
Krom, Cr	mg/kg TS	11	17
Kvikksølv, Hg	mg/kg TS	0,2	0,08
Nikkel, Ni	mg/kg TS	10	16
Sink, Zn	mg/kg TS	63	81
Naftalen	µg/kg TS	<10	<10
Acenaftylen	µg/kg TS	<10	<10
Acenaften	µg/kg TS	<10	<10
Fluoren	µg/kg TS	<10	<10
Fenantren	µg/kg TS	60	19
Antracen	µg/kg TS	<10	<10
Fluoranten	µg/kg TS	75	46
Pyren	µg/kg TS	53	33
Benzo(a)antracen	µg/kg TS	20	15
Krysen	µg/kg TS	29	21
Benso(b)fluoranten	µg/kg TS	35	34
Benzo(k)fluoranten	µg/kg TS	33	18
Benzo(a)pyren	µg/kg TS	39	28
Indeno(1,2,3,cd)pyren	µg/kg TS	22	14
Dibenzo(a,h)antracen	µg/kg TS	<10	<10
Benzo(g,h,i)perylene	µg/kg TS	24	10
Sum PAH(16)	µg/kg TS	390	240
Sum PCB_7	ug/kg TS	<4.0	<4
Tributyltinn	µg/kg TS	2,58	14,6
TOC	% TS	1,9	2,9
Tørrstoff (DK)	%	67,8	50
Vanninnhold	%	32,2	50
Kornstørrelse >63 µm	%	66,3	49,7
Kornstørrelse 2-63 µm	%	31,9	47,6
Kornstørrelse <2 µm	%	1,8	2,7

Sedimentprøvene viser at kvaliteten på massene er god (klasse II) til moderat (klasse III). Årsaken til at prøve 3 klassifiseres i tilstandsklasse 3 er sedimentets innhold av TBT. Prøvene består stort sett av silt og sand. Sedimenter av god kvalitet kan dumpes på godkjent dumpeplass. Sedimenter av moderat kvalitet kan vurderes dumpet på godkjent dumpeplass. Forvaltningspraksis viser imidlertid at sedimenter i tilstandsklasse 3 må deponeres på land.
