«E6 Kvithammar – Åsen»

Dok.nr /Tema: N0-YM-10	Tittel: Tiltak fremmede arter – E6 Kvithammar-Åsen		
Dato: 19.04.2021	Fra: Ole Kristian Bjølstad	Til: Aktuelle disiplinledere	
Rev.	Dato	Beskrivelse	Sign.
00	19.04.2021	Første utkast	KMI/OK B

Prosj. nr 80100408-147	E6 Kvithammar – Åsen. Samhandlingsfase
Dok. Nr N0-YM-10	Tiltak på fremmede arter – E6 Kvithammar-Åsen

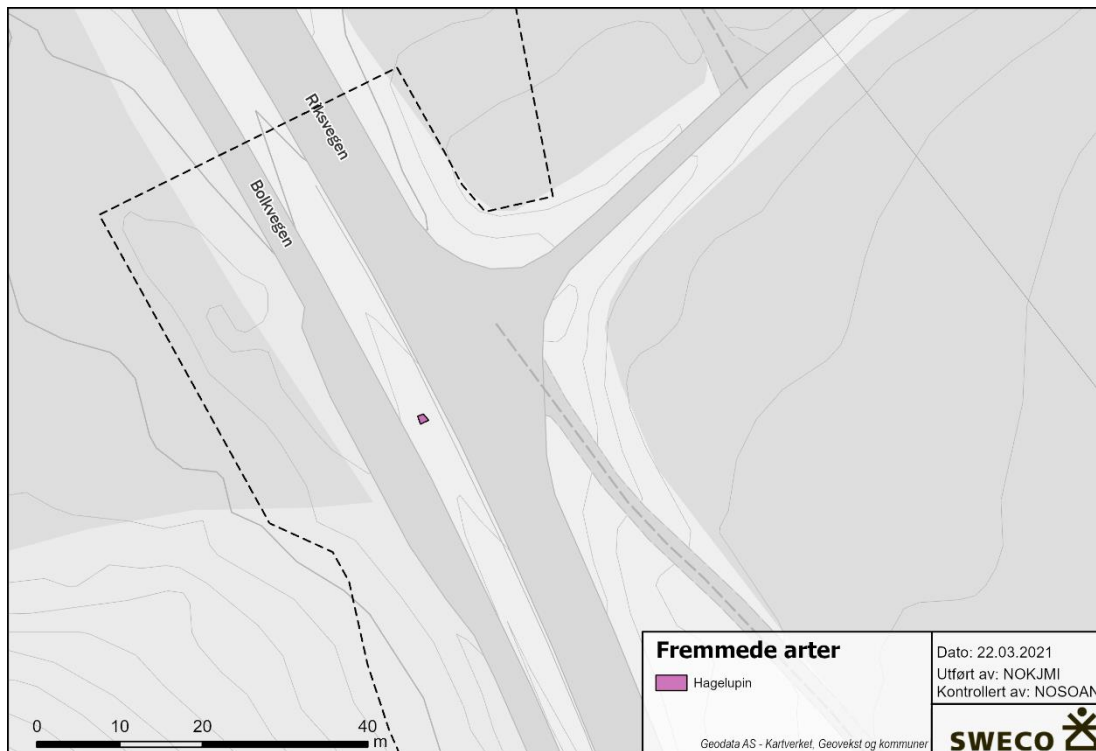
Figur 1. Registrerte fremmede arter ved eksisterende E6 ved Vollan. Arter som ikke vil berøres er vist i en mer gjennomiktig farge.

Art	Vurdering	Tiltak
Hagelupin	Det er tidligere registrert flere forekomster med hagelupin langs eksisterende E6, ved Vollan [2], men bare en er gjenfunnet (figur 1). Hagelupin er en art som hovedsakelig spres i forstyrret mark (som langs veg) og vassdrag. Den har en langvarig frøbank (opptil 50 år), som gjør at spredning ved masseforflytning er kritisk. Det er ikke planlagt å gjøres arbeid der det er registrert hagelupin. Risikoen for at arbeidet vil føre til spredning av arten ses på som lav.	Ingen tiltak nødvendig

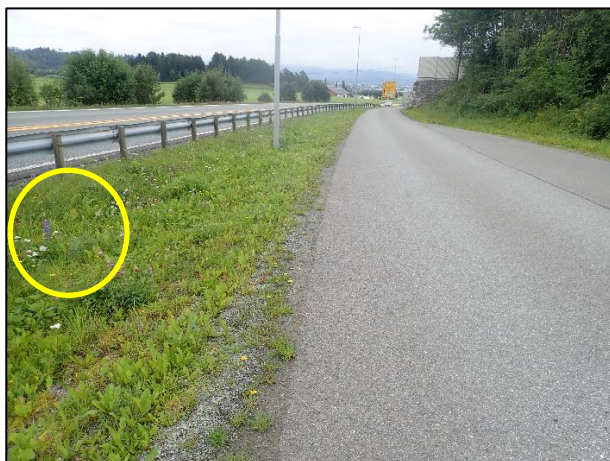
Figur 2. Hagelupin ved Vollan. Foto: Sweco

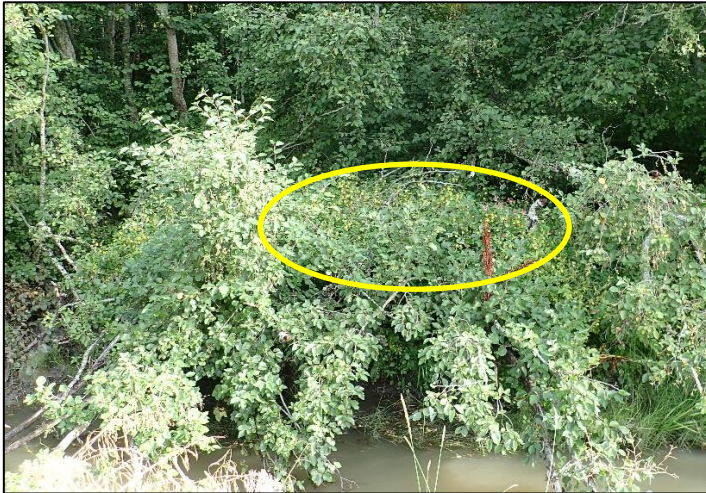
Figur 4. Kjempespringfrø som vokser sammen med springfrø ved Vollselva. Foto: Sweco

Kjempe-springfrø	<p>Kjempespringfrø er en art som er omtalt i handlingsplan for fremmede arter i tidl. Fylkesmannen i Nord-Trøndelag. Denne spres lett, særlig langs vassdrag. Arten er registrert flere steder ved Vollselva innenfor planområdet, og det er sannsynlig at den har flere voksesteder langs elva som er oversett. Det er ukjent om det er forekomster lengre opp i vassdraget. Kjempespringfrø har en relativt kort frøbank på 1-2 år. Det er risiko for at tiltak kan gi spredning i vassdraget, men ikke i særlig større grad enn det som forventes av spredning her uansett. Det er</p>	Det må gjøres tiltak.

risiko for spredning av arten til nye områder dersom masser flyttes ut av området. Toppmasser fra berørte området rundt Vollselva skal imidlertid tas vare på, mellomagres og disponeres i ca. samme område til arrondering og naturlig revegetering rundt Vollselva etter utfylling i dalen. Massene skal altså ikke ut av området.	
Rødhyll	Arten spres med frø ved at fugl spiser bærne. Arten finnes spredt i området (og i regionen) og det er sannsynlig at denne vil spres inn igjen i området, eller til områder der massene flyttes.	Ingen tiltak nødvendig

Blomstring starter gjerne i medio juni. Alternativ dersom omfanget er stort: slått, sprøyting eller Heatweed. Bekjempingstiltak må gjentas etter 1-2 mnd på ev. oppvoksende individer (før de blomstrer).	
Kjempespringfrø	Rundt Vollselva	Mellomlagrede toppmasser fra Vollselva-området kontrolleres jevnlig og ev. oppvoksende kjempespringfrø bekjempes. Arten bekjempes også dersom den vokser opp etter anleggets ferdigstilling. Bekjempingsmetode: bekjempes med lusing før blomstring. Blomstring starter i slutt av juli.	Graves ut sammen med øvrige toppmasser i området rundt Vollselva. Disse skal mellomlagres og benyttes som toppmasser ved tilbakeføring av arealene rundt Vollselva.
Hagelupin	Langsteindalen Gullberget/ Vassmarka	Bekjempes i vekstsesong før arbeider starter i området. Dette bør gjøres på samtlige lokaliteter i planområdet. Bekjempingsmetode: bekjempes med lusing eller slått før blomstring. Blomstring starter i midt av juni. Gjenta bekjemping etter 1,5 mnd.	De fleste lokalitetene vil håndteres der de er, med å legge masser over. De dekkes da med fyllmasser på minst 3 meter (ev. ugjennomtrengelig duk og 0,5 m fyllmasser). Dersom lokaliteter ikke får den overdekningen som trengs må de graves opp og deponeres et sted hvor en får overdeknig. Oppgraving av hagelupin gjennomføres ved at det graves 1 m ned under der forekomsten står. Øverste del (min. 20 cm) av topplag tas av i en radius på 2 m fra morplanten.

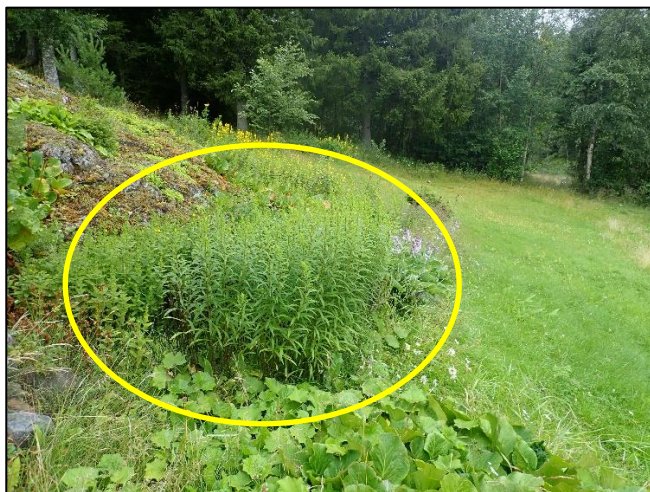
Figur 6. Kanadagullris i Langsteindalen. Foto: Sweco

Kanadagullris	Langsteindalen	Bekjempes i vekstsesong før arbeider starter i området. Bekjempingsmetode: bekjempes med lusing før blomstring. Blomstring starter i midt av juli.	Lokaliteten må ikke berøres ved sanering av hus. Dersom den berøres må lokaliteten graves opp 0,5 m ned og i en radius på 2 m rundt individet. Massene legges et sted hvor det vil bli overfylling (f.eks der det vokser hagelupin) Det legges masser over lokaliteten. Fyllmasser bør være minst 3 meter (ev. ugjennomtrengelig duk og 0,5 m fyllmasser).
Parkslirekne	Gullberget/ Vassmarka	Bekjempes i vekstsesong før arbeider starter i området. Bekjempingsmetode: parkslirekne sprøytes i juni med oppfølgende	Parkslirekne dekkes til der den er, og masser skal ikke flyttes på. Ugjennomtrengelig duk (fiberduk klasse 4) legges over slik den dekker forekomsten og 3 meter ut på

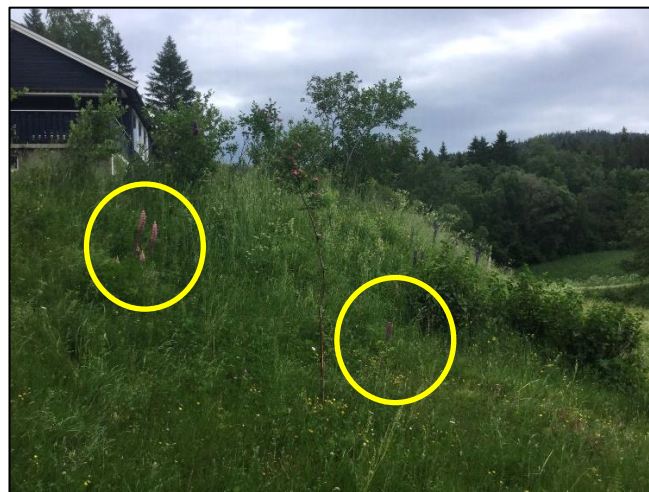
Figur 7. Flere lokaliteter med hagelupin ved Langsteindalen. Foto: Sweco

Art	Vurdering	Tiltak
Hagelupin	Flere av forekomstene av hagelupin vil bli berørt av arbeidene (figur 7 og figur 8). Hagelupin er en art som hovedsakelig spres i forstyrta mark (som langs veg) og vassdrag [4]. Den har en langvarig frøbank (opptil 50 år), som gjør at spredning ved masseforflytning er kritisk. Dersom det gjøres gravearbeid der hvor hagelupin vokser, vil det være en risiko for at arten spres med masseforflytning. Arten kan også spres med forflytning av frø med maskiner og utstyr dersom det gjøres annet arbeid i området enn graving. Det skal deponeres større mengder med masser i områdene med hagelupinlokalteter, slik at disse dekkes av fyllinger. Dette gjør at hagelupin kan håndteres lokalt.	Det må gjøres tiltak.
Kanadagullris	Forekomst vil berøres av gravearbeid (figur 6). Kanadagullris er en art som spres i høy grad lengre sør i landet, og det er relativt få forekomster i Trøndelag. Siden det er usikkerhet rundt hvor fort arten kan spres her bør denne bekjempes. Kanadagullris har både vindsredning og klonal vekst. Det ser ikke ut til at den har spredt seg fra forekomsten som finnes der i dag. Det skal deponeres større mengder med masser i områdene, slik at lokaliteten dekkes av fyllinger. Dette gjør at kanadagullris kan håndteres lokalt. Det er en risiko for at forekomsten berøres dersom hus i nærheten skal saneres. Det må i så fall gjøres tiltak før sanering av hus.	Det må gjøres tiltak.

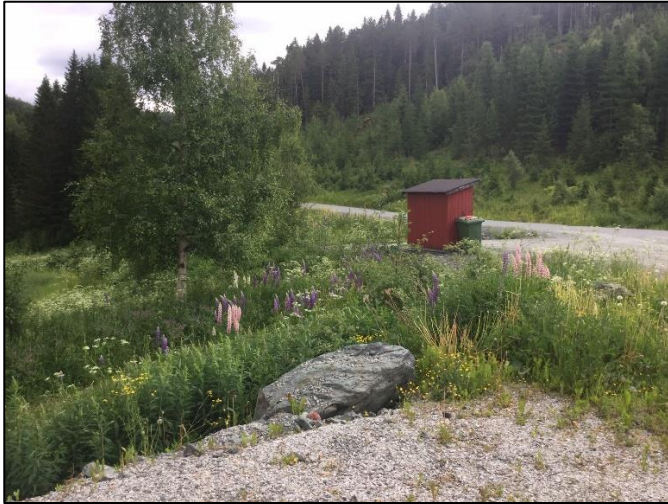
Figur 8. Hagelupin ved avkjørsel i Langsteindalen. Foto: Sweco

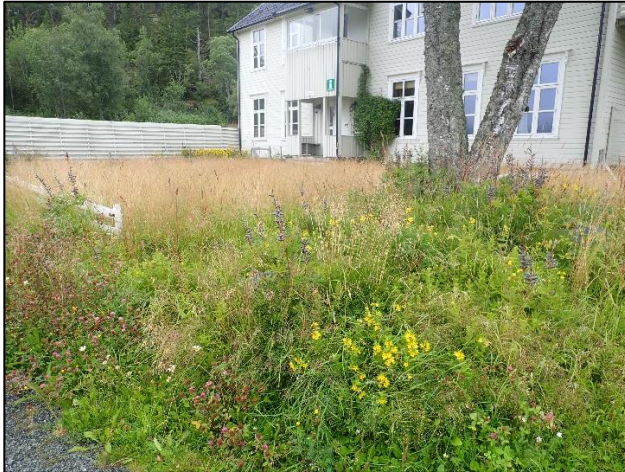
Figur 10. Hagelupin (lilla) og fagerfredløs (gul) ved Vassmarka/Gullberget. Foto: Sweco

Art	Vurdering	Tiltak
Hagelupin	Flere av forekomstene av hagelupin (figur 10) vil bli berørt av gravearbeider. Hagelupin er en art som hovedsakelig spres i forstyrta mark (som langs veg) og langs vassdrag [4]. Den har en langvarig frøbank (opptil 50 år), som gjør at spredning ved masseforflytning er kritisk. Dersom det gjøres gravearbeider der hvor hagelupin vokser, vil det være en risiko for at arten spres med masseforflytning. Det skal deponeres større mengder med masser i områdene med hagelupinlokalteter, slik at disse dekkes av fyllinger. Dette gjør at hagelupin kan håndteres lokalt.	Det må gjøres tiltak.
Rynkerose	Det er en større hekk med rynkerose ved trafikkstasjonen. Arten omtales i tidl. Fylkesmannen i Nord Trøndelag sin handlingsplan. Rynkerose er en art som spres med fuglspredning og utgjør spesielt stor risiko i nærhet av sjø. Hammervatnet er et viktig naturområdet som det er en risiko for at arten spres til. Avkutta rotstengler kan også gi nye forekomster, og det er dermed en risiko for spredning ved masseforflyttelse. Det vil gjøres arbeider der hvor rynkeroselokaliteten står.	Det må gjøres tiltak.

sprøyting i august. Dette vil gjøre at røttene svekkes.	sidene. Området dekkes deretter med minst 3 meter fyllmasser.
Fagerfredløs	Gullberget/ Vassmarka	Bekjempes i vekstsesong før arbeider starter i området. Bekjempingsmetode: arten sprøytes i juni med oppfølgende sprøyting etter 1,5 mnd.	Ikke nødvendig.
Rynkerose	Gullberget/ Vassmarka	Organisk avfall fjernes og håndteres spesielt. Buskene bør fjernes før blomstrene setter nyper.	Ikke nødvendig
Skogskjegg	Gullberget/ Vassmarka	Bekjempes i vekstsesong før arbeider starter i området. Bekjempingsmetode: arten sprøytes i juni, oppfølgende sprøyting etter 1,5 mnd.	Ikke nødvendig

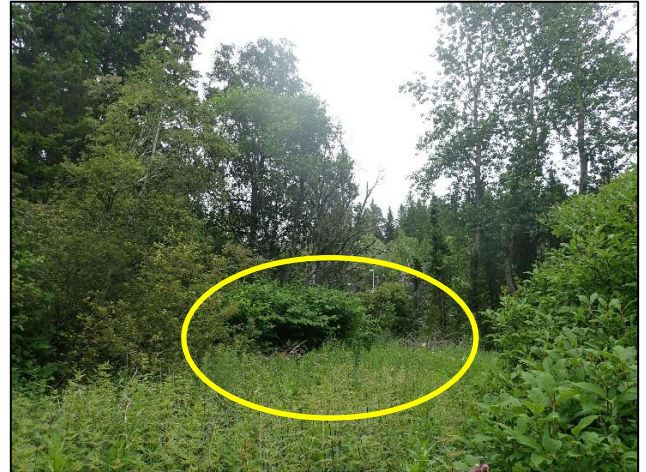
Figur 11. Parkslirekne i midten av bildet, ved Vassmarka/Gullberget. Foto: Sweco

Parkslirekne	En forekomst av parkslirekne ligger mellom tidligere camping og dagens E6 (figur 11). Arten har ekstrem vegetativ vekst, og kun en liten del av stengel/rot kan gi opphav til en ny forekomst. Arten er omtalt i tidl. Fylkesmannen i Nord Trøndelag sin handlingsplan. Det skal deponeres større mengder med masser i områdene med parkslirekne. Dette gjør at parkslirekne kan håndteres lokalt.	Det må gjøres tiltak.
Fagerfredløs	Fagerfredløs vokser spredt på den gamle campingplassen på Gullberget (figur 10). Arten har vegetativ formering. Den omtales ikke i handlingsplanen til tidl. Fylkesmannen i Nord Trøndelag. Lokaliteten ligger i nærheten av viktig naturområde Hammervatnet. Det vil være mye aktivitet og arbeider der hvor lokalitetene er, og dette kan føre til spredning. Det skal deponeres større mengder med masser i området, som gjør at arten kan håndteres lokalt.	Det må gjennomføres tiltak
