Tiltaksrettede undersøkelser i Lundevågen, Farsund, trinn 3 risikovurdering

**Tiltaksrettede undersøkelser i
Lundevågen, Farsund, trinn 3
risikovurdering**

Ecofact rapport: 409

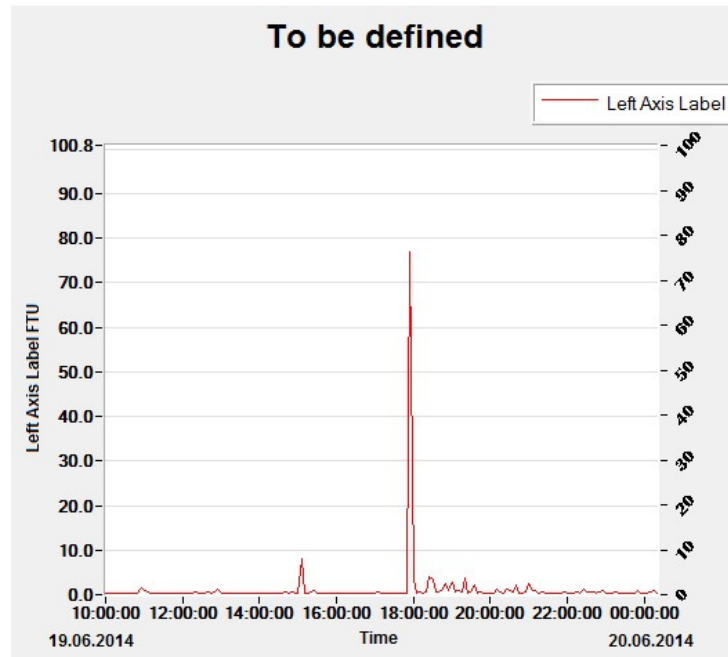
Figur 15. Utslag på turbiditetsmåleren sammenfaller med sterk vind i Lundevågen. Turbiditetsmåleren viser registrering på tilnærmet 80 FTU. Her er dataene sammenstilt med offentlige værdata fra 19.06.2014 i tidsrommet 16:00-20:00 (yr.no).

Dette illustrerer at turbiditetsmålerene virker som de skal, men at det ikke er noe effekt på turbiditeten som følge av skipstrafikk ved Alcoa Lista kaien. Årsaken til at det ikke forekommer spredning av sedimenter som følge av skipstrafikken skyldes trolig at det er hardbunn i området rundt kaien og området utenfor kaien når raskt dypere farvann (>20 meter).
