# SØKNAD OM MUDRING, DUMPING OG UTFYLLING I SJØ OG VASSDRAG

# MILJØKARTLEGGING AV SEDIMENTER UNDER GAMLE NYGÅRDSBRO

## Miljørisikovurdering for mudring under gamle Nygårdsbro i Store Lungegårdsvann

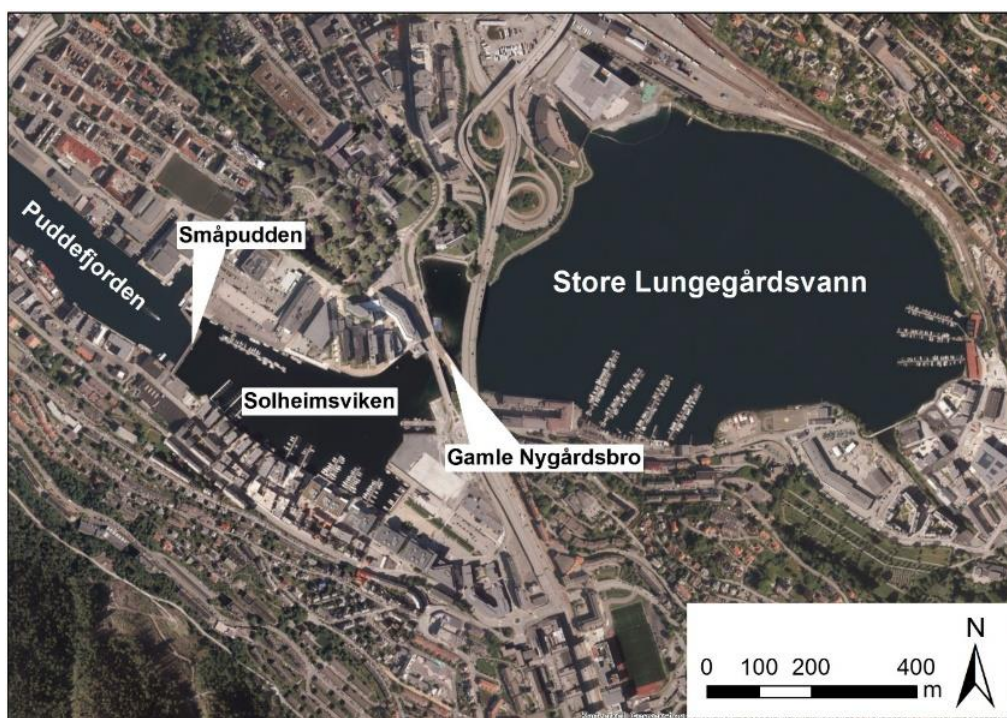
Figur 1 Lokaliseringen av Gamle Nygårdsbro ved innløpet til Store Lungegårdsvann

Lokaliseringen av Gamle Nygårdsbro er vist i Figur 1.

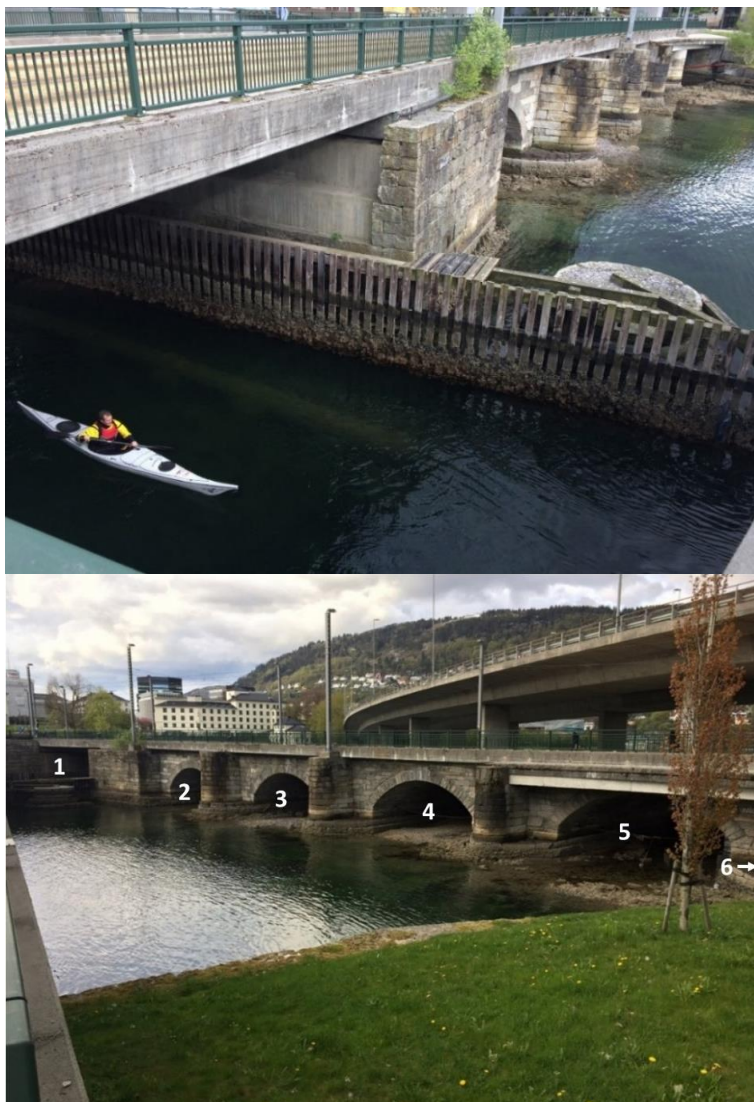
Figur 2 Gamle Nygårdsbro sett fra nordvest mot sørøst (over) og sør mot nord (under).

Gamle Nygårdsbro er den midtre og eldste av de tre broene ved innløpet til Store Lungegårdsvann. Gamle Nygårdsbro er den mest begrensende for båttrafikk inn og ut av Store Lungegårdsvann med kun ett farbart løp (Figur 2). Det finnes i tillegg 5 andre løp under Gamle Nygårdsbro som ikke er farbare. Disse er tørrlagt ved lavvann (Figur 2).

I forbindelse med denne undersøkelsen ble løpene under broen nummerert fra 1-6, der løp 1 er det farbare løpet på bysiden av broen (Figur 2).

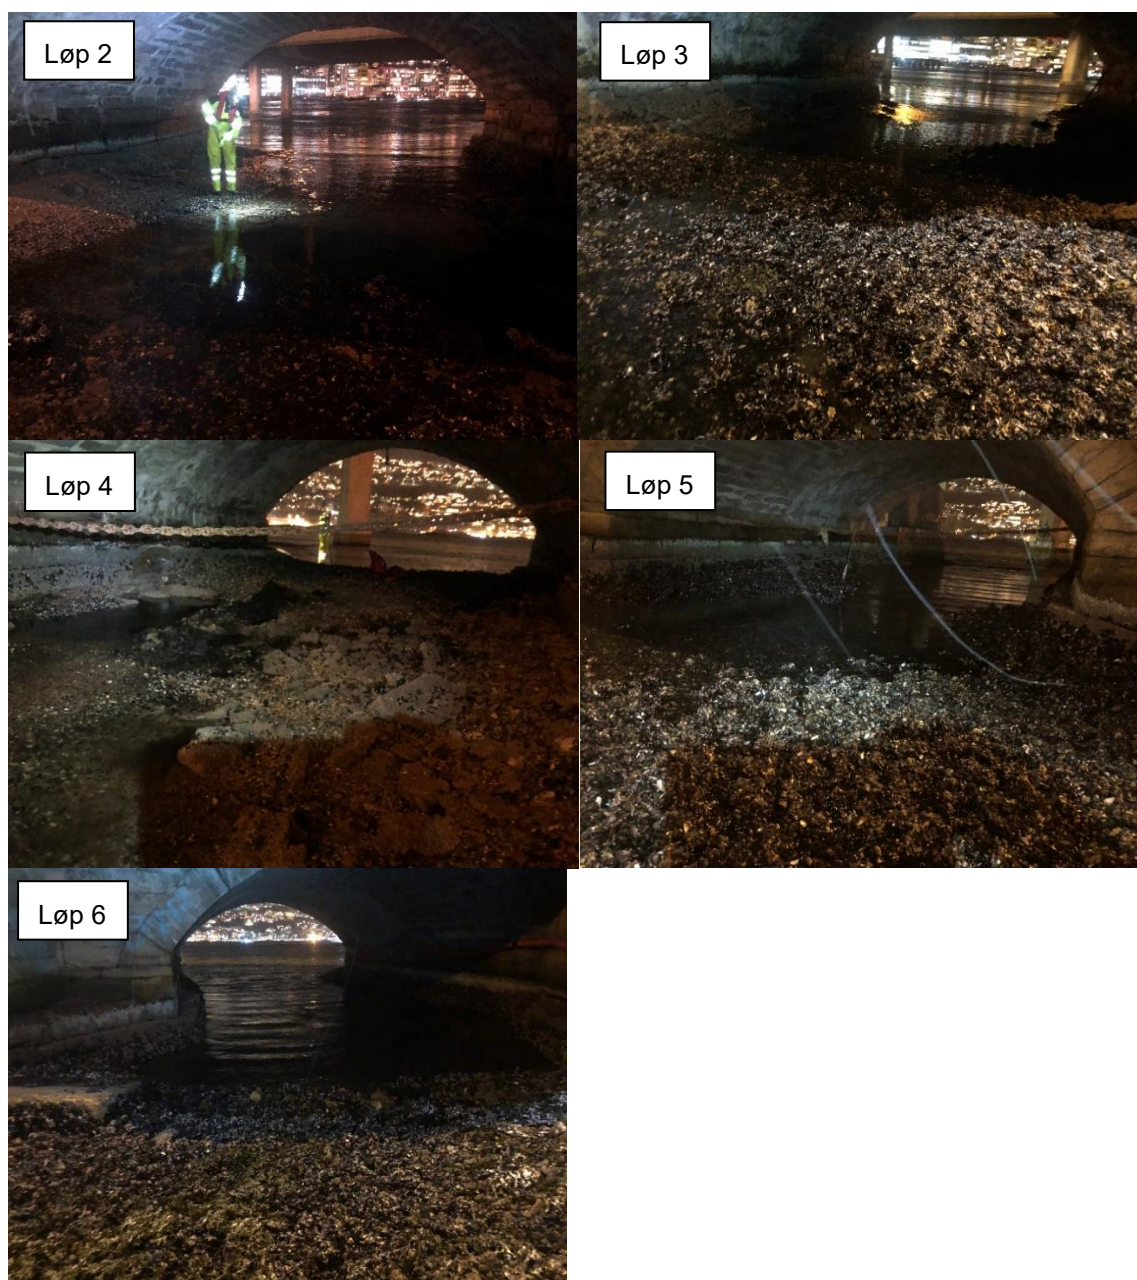
Figur 4 Bilder av overflaten i de fem ikke-farbare løpene under Gamle Nygårdsbro tatt den 19.01.22.
