BERGEN KOMMUNE

# MILJØUNDERSØKELSER OG TILTAKSPLAN, GRØNNEVIKSØREN

VERSJON REV01, DESEMBER 2023

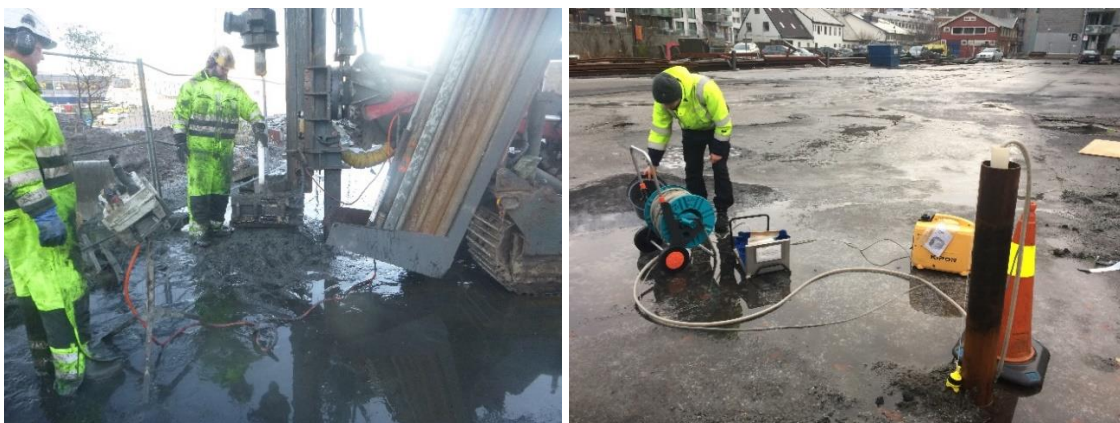
Figur 8 Bilder fra a) innstallering av miljøbrønner og b) pumping/vannprøvetaking i brønner

Brønn G1-G4, E4 og E9 ble avsluttet ved terrengoverflaten med kjøresikkert lokk, mens toppen av de andre brønnene står 0,8 - 1 m over terrengoverflaten (Figur 8). Tabell 4 gir en oversikt over utformingen av brønnene og hvilke undersøkelser som er utført i hver av brønnene.

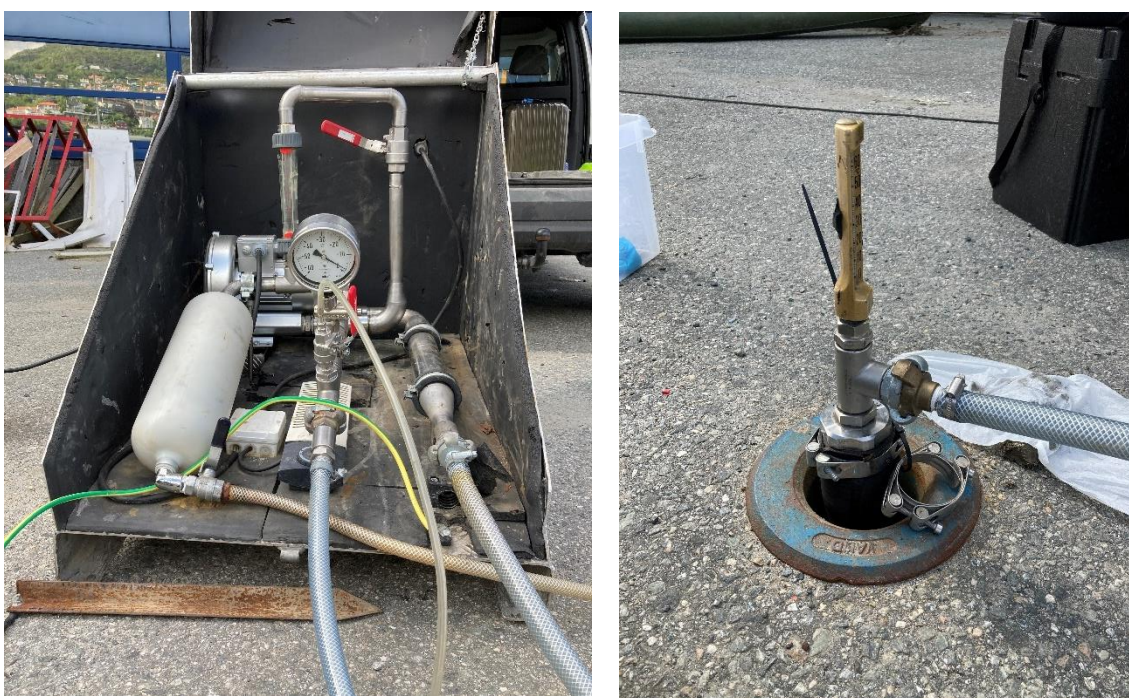
Figur 9 Pumpesystem og tilkobling til brønntopp.

Pumpeforsøkene ble gjennomført med en mobil gasspumpe som ble leid fra Biogas Systems Nordic AB i Sverige. Den har kapasitet på opp mot 20 m<sup>3</sup>/time. Den er vist i Figur 9, og består av pumpe med reguleringsventil, manometer som måler undertrykket på sugesiden i mbar, rotameter som måler gasshastigheten, stuss med ventil for uttak av gassprøve til analyse, avvanningstank og klo-tilkoblinger på sugesiden mot brønn og på trykksiden for å lede gassen bort fra arbeidsområdet. Tilkobling til toppen av gassbrønn med termometer fulgte også med. Ved å regulere pumpehastigheten slik at en får konstant konsentrasjon av metan og CO<sub>2</sub> over en periode, kan en med ganske god sikkerhet fastslå maksimal produksjonshastighet. En kan også pumpe for å forsøke å tømme brønnen for gass og deretter måle konsentrasjonen med jevne mellomrom for å se hvor raskt konsentrasjonene stiger. På den måten kan en også beregne gassproduksjonshastigheten.

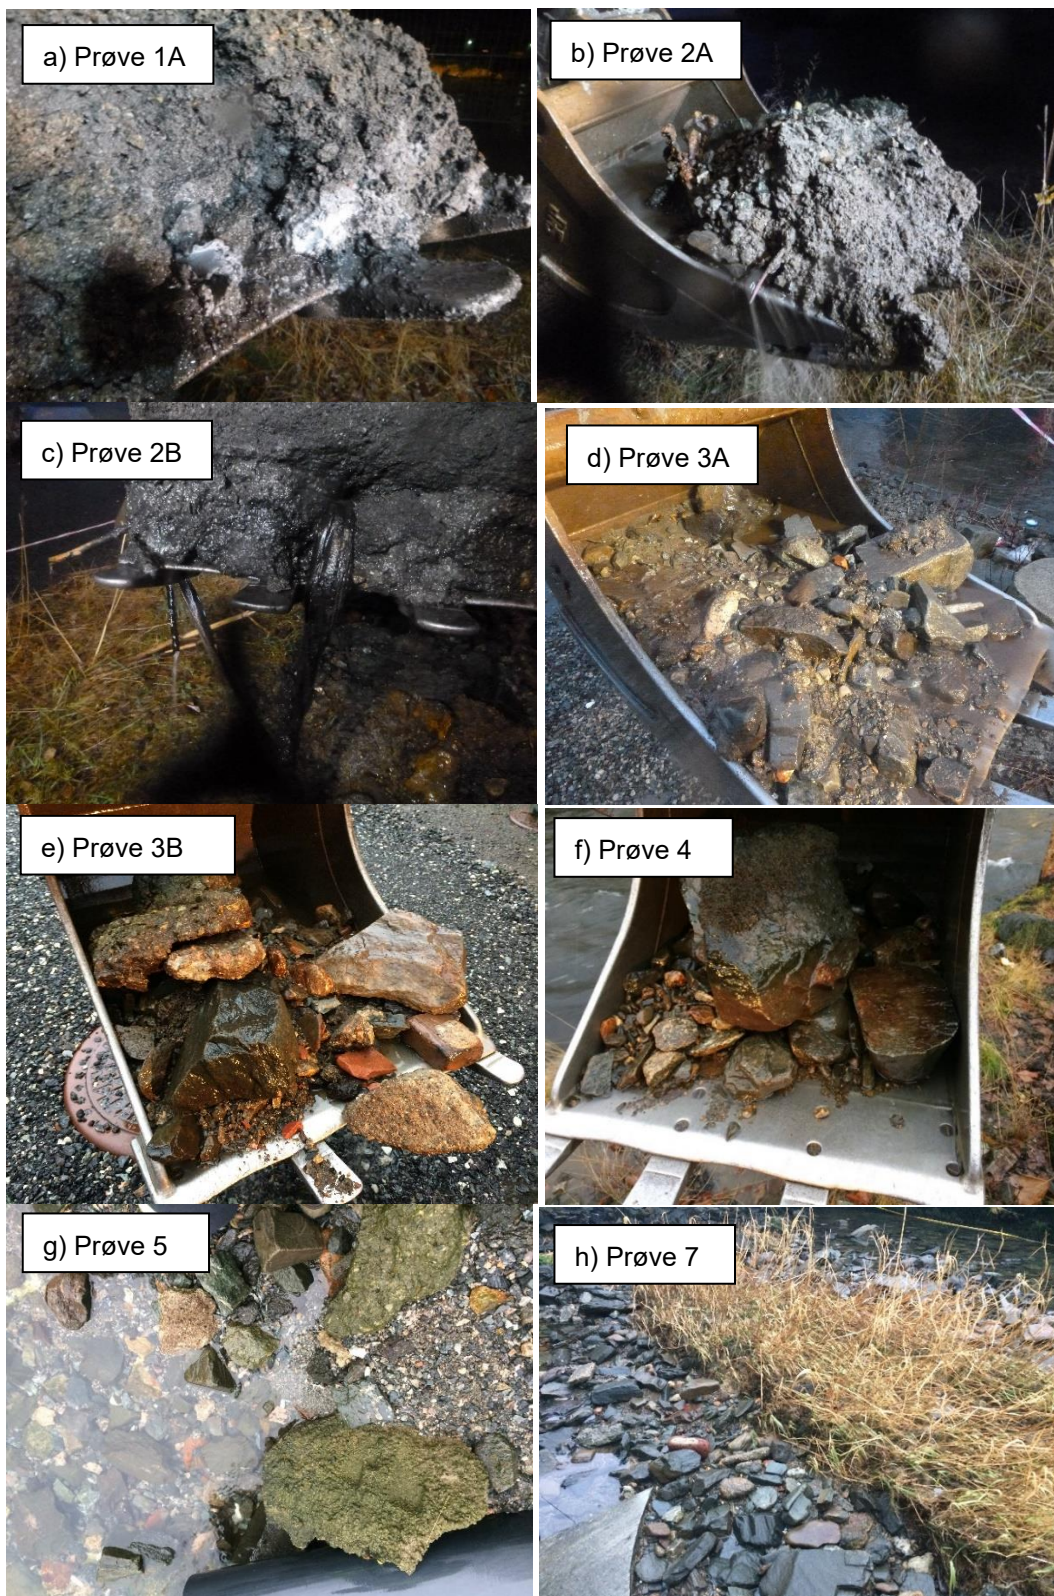
Figur 14 Bilder fra prøvetaking av elvesedimenter.

En beskrivelse av elvededimentene som ble prøvetatt er gitt i Tabell 6. Bilder av sedimentprøvene er vist i Figur 14. Generelt ble det påvist svært grove sedimenter i den øverste delen av elven og lite finstoff som var egnet til prøvetaking (lokalitet ES1, ES2). Noe finstoff ble funnet i tilknytning til mindre "øyer" av vegetasjon i elveleiet nær bilbroen (lokalitet 7). Ved lokalitet 4, der det ble gravd med gravemaskin, ble det så vidt funnet nok materiale til en prøve mellom 0 og 0,5 m dyp. Det ble her forsøkt å grave lenger ned, men massene bestod kun av større stein. Også ved lokalitet 3 var det vanskelig å grave lenger ned enn ca. 1,2 m på grunn av grove masser.

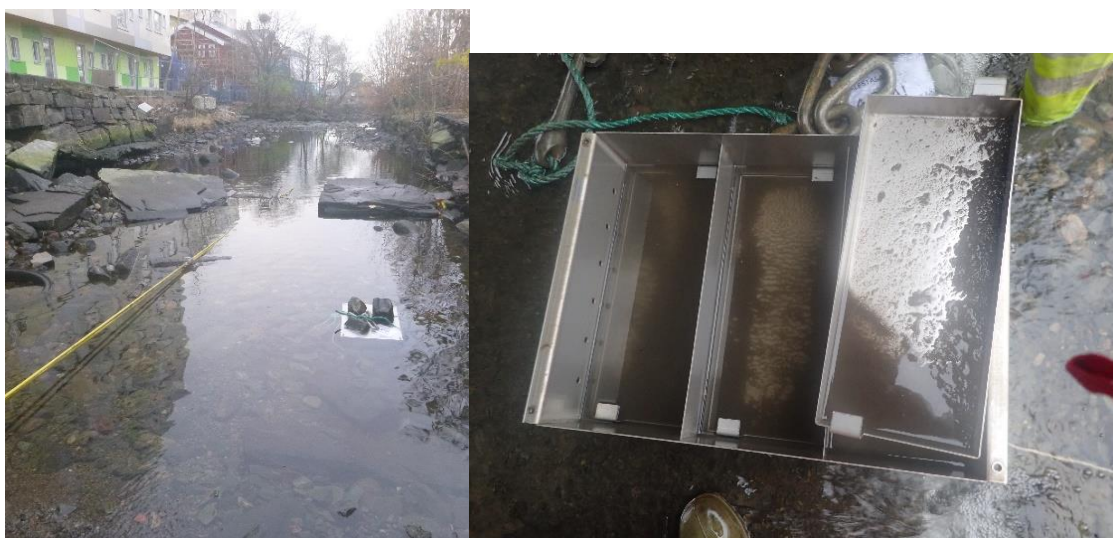
Figur 15 *Bilder fra sedimentfellene som ble utplassert i Møllendalselven i perioden 26.10.18 – 18.01.19*

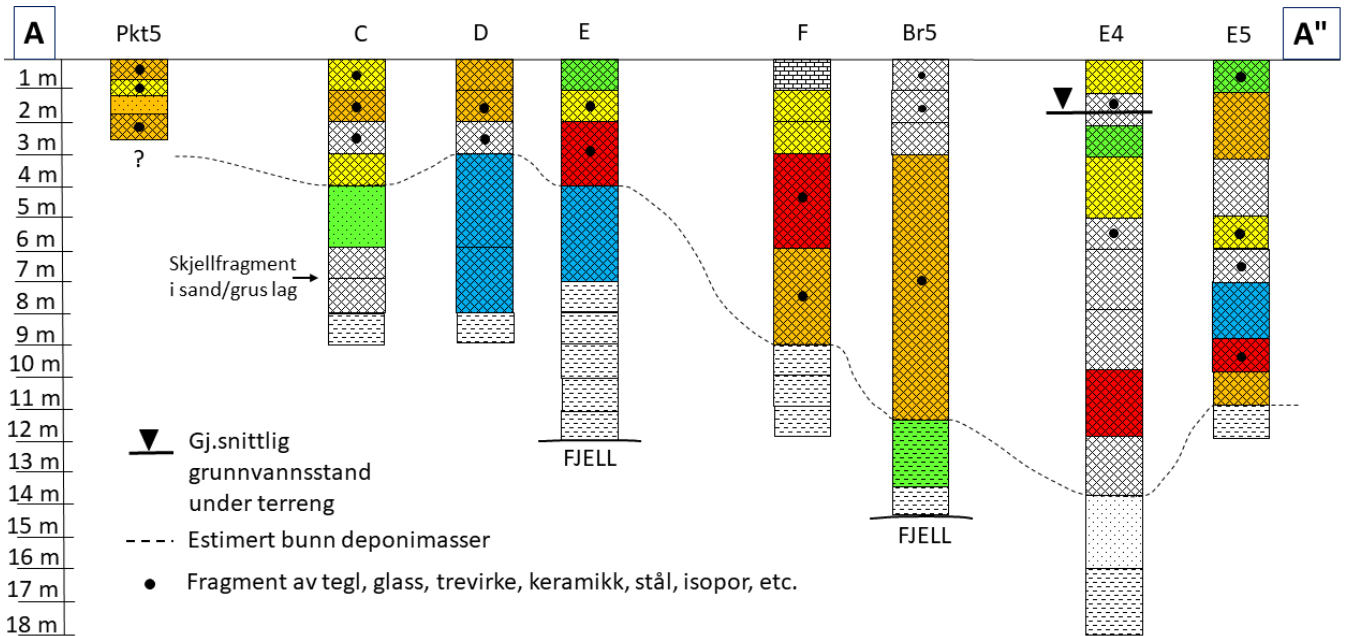
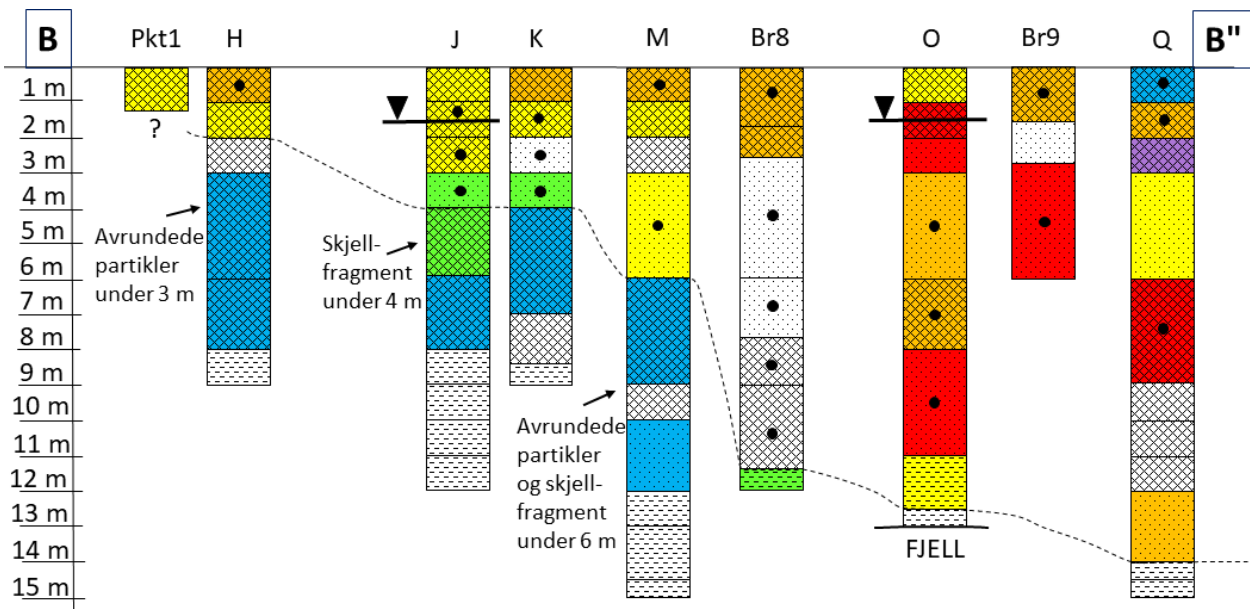
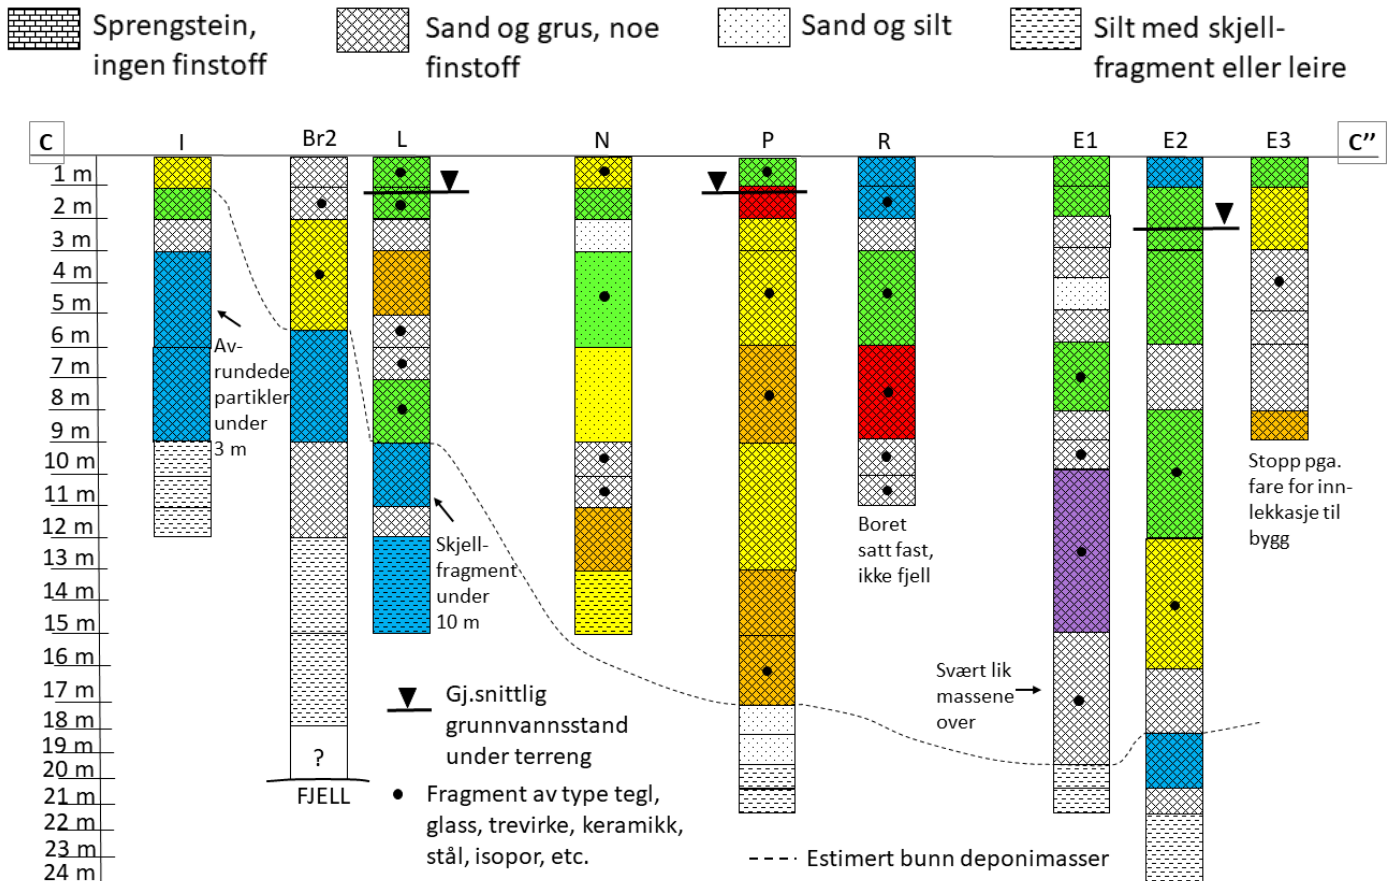
Figur 20 Profil som viser type masse og forurensningsgrad langs transekt A-A", B-B" og C-C" (se Figur 16 for lokalisering av transektene). Fargene indikerer miljøtilstanden i prøvene i henhold til klassifiseringssystemet gitt i Tabell 1 (også vist øverst i figuren). Lilla farge indikerer høyere forurensningsnivå enn tilstandsklasse 5. Det er ikke tatt prøver fra dybdeintervallene som ikke er fargelagt. Stiplet linje viser et estimat på overgangen mellom antatte deponimasser og masser som er vurdert til å være avsatt før deponeringen startet. Horisonter der det er registrert fragment av skrot/søppel i borprøvene er markert med svarte sirkler. Det kan finnes skrot/søppel i andre horisonter også uten at det ble observert i borprøvene. Gjennomsnittlig grunnvannstand under terrengoverflaten for perioden 16.12.21-04.02.22 er vist for alle brønnlokalitetene. NB! Skalaen representerer ikke reelle avstander, og hvert transekt på sees for seg selv.

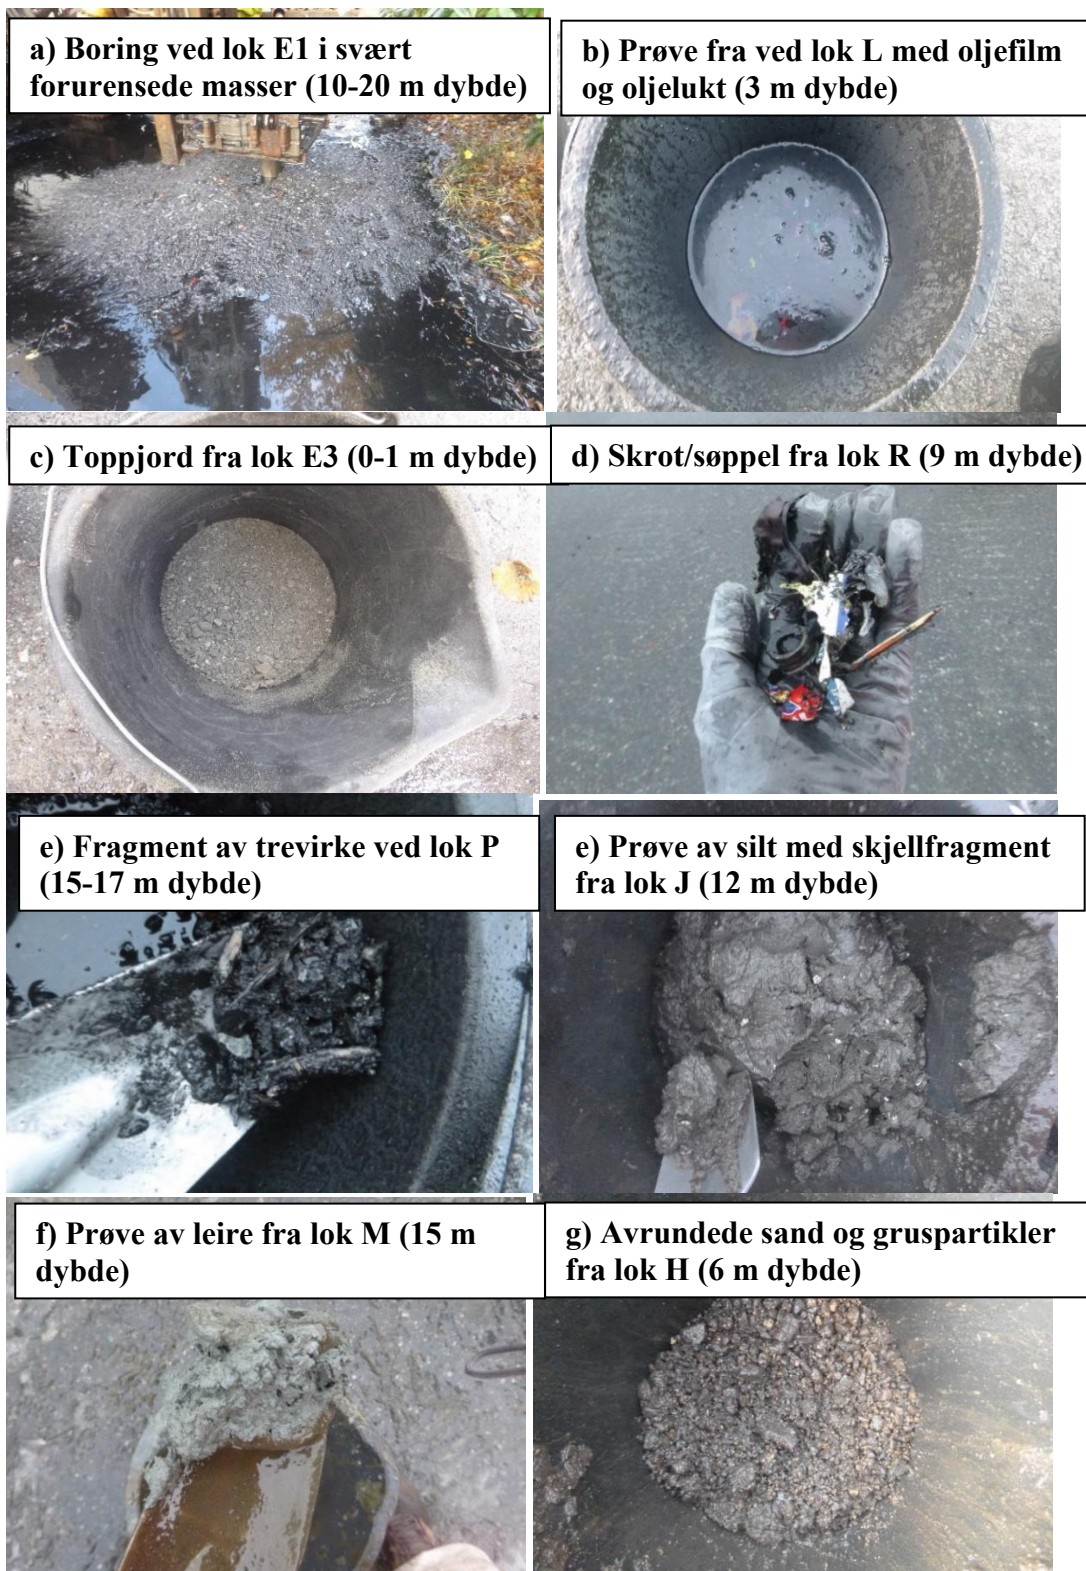
Figur 21 Utvalg av bilder av jordprøvene fra borehullene. Flere bilder og en beskrivelse av massene ved hver lokalitet er vist i vedlegg 1.

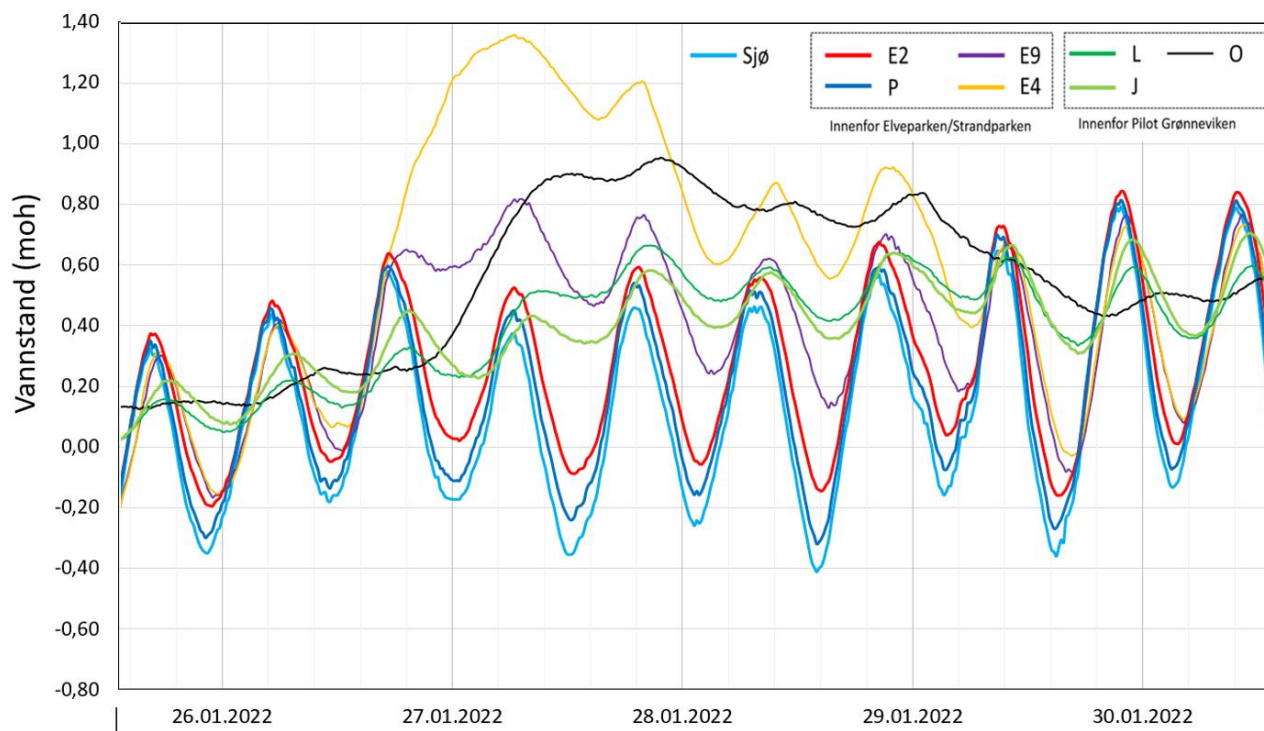
Figur 30 Vannstand i m relatert til 0-nivå (NN2000) i brønn J, L, O, P, E2, E4 og E9 i perioden 26.01.22-30.01.22 som inkluderer en periode med mye vind og nedbør.

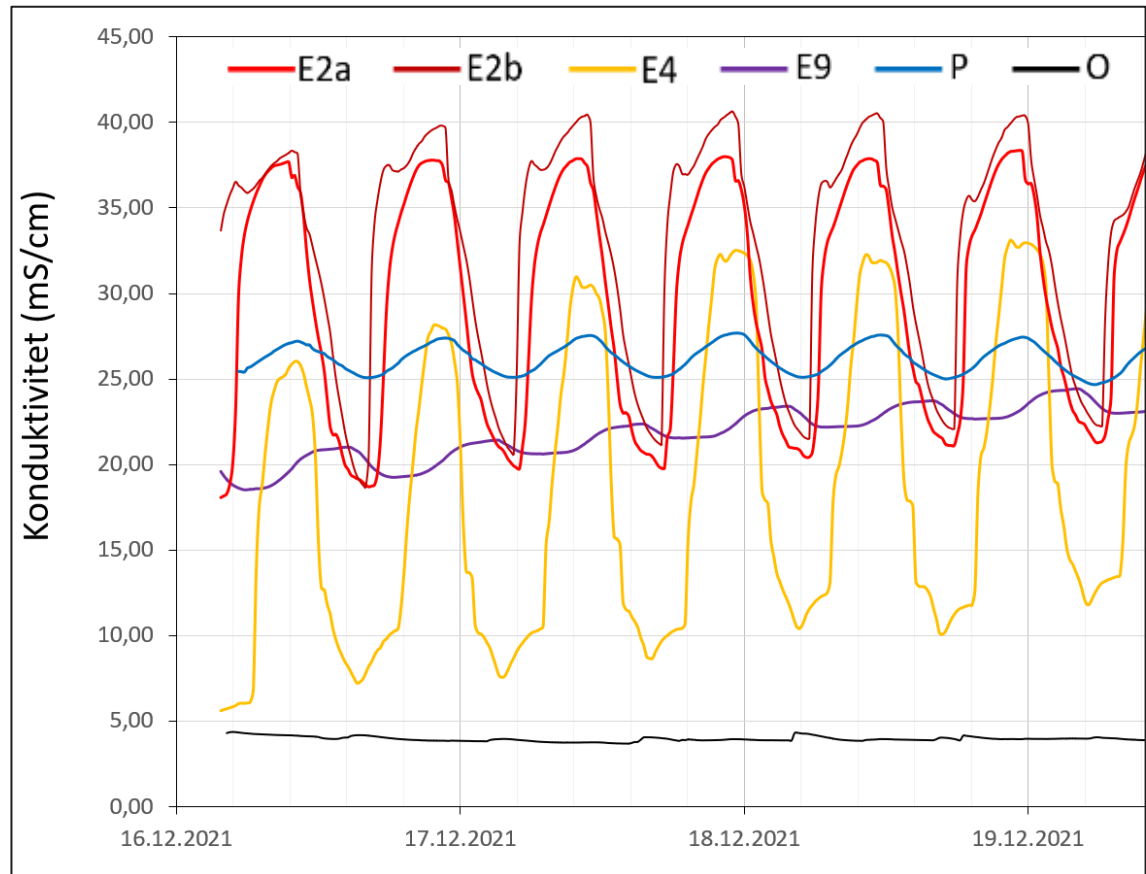
Figur 31 Elektrisk konduktivitet i brønn O, P, E2 (to nivåer), E4 og E9 i perioden 16.12.21-19.12.21. Loggerne ble utplassert i området 2-3 m under grunnvannsspeilet i hver av brønnene. I brønn E2 var det i tillegg utplassert en logger i området 5-6 m under grunnvannsspeilet (E2b).

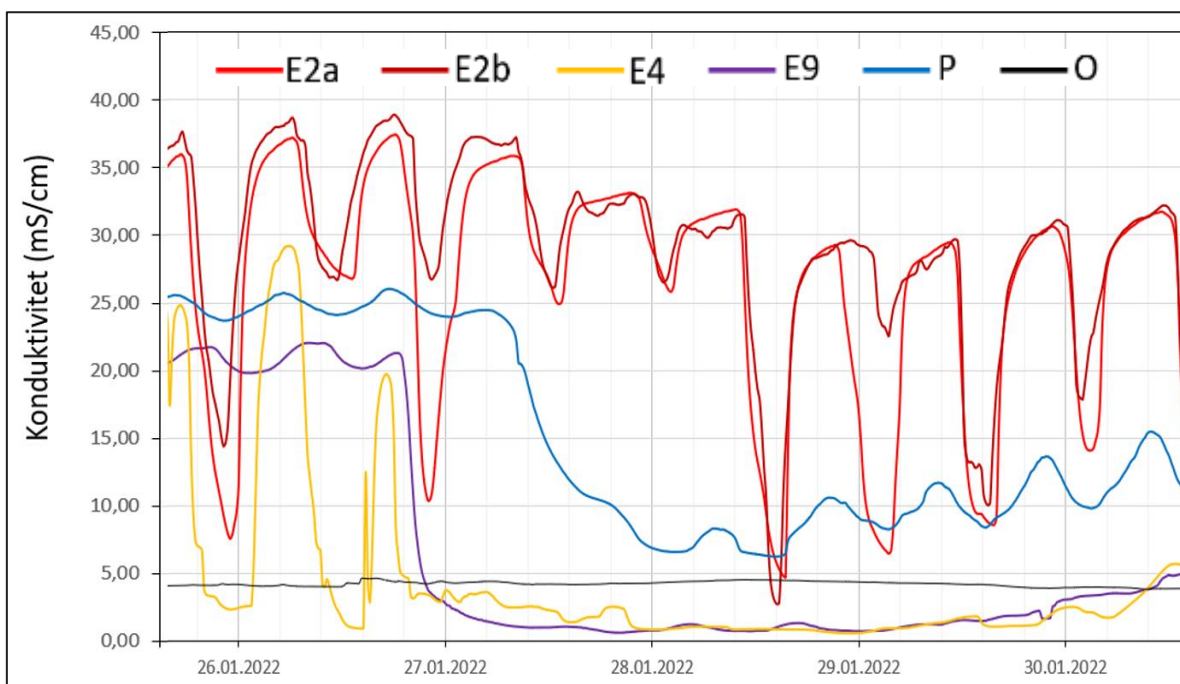
Figur 32 Elektrisk konduktivitet i brønn O, P, E2 (to nivåer), E4 og E9 i perioden 26.01.22-30.01.22 som inkluderer en periode med mye vind og nedbør. Loggerne ble utplassert i området 2-3 m under grunnvannsspeilet i hver av brønnene. I brønn E2 var det i tillegg utplassert en logger i området 5-6 m under grunnvannsspeilet (E2b).

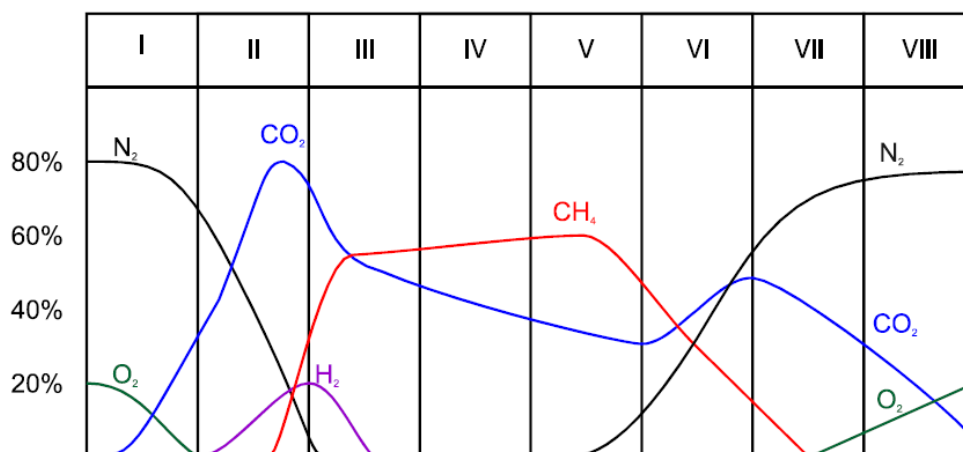
Figur 35 *Idealisert bilde av utviklingen av gass-sammensetningen i en avfallscelle (fra DAVID, 1994)*

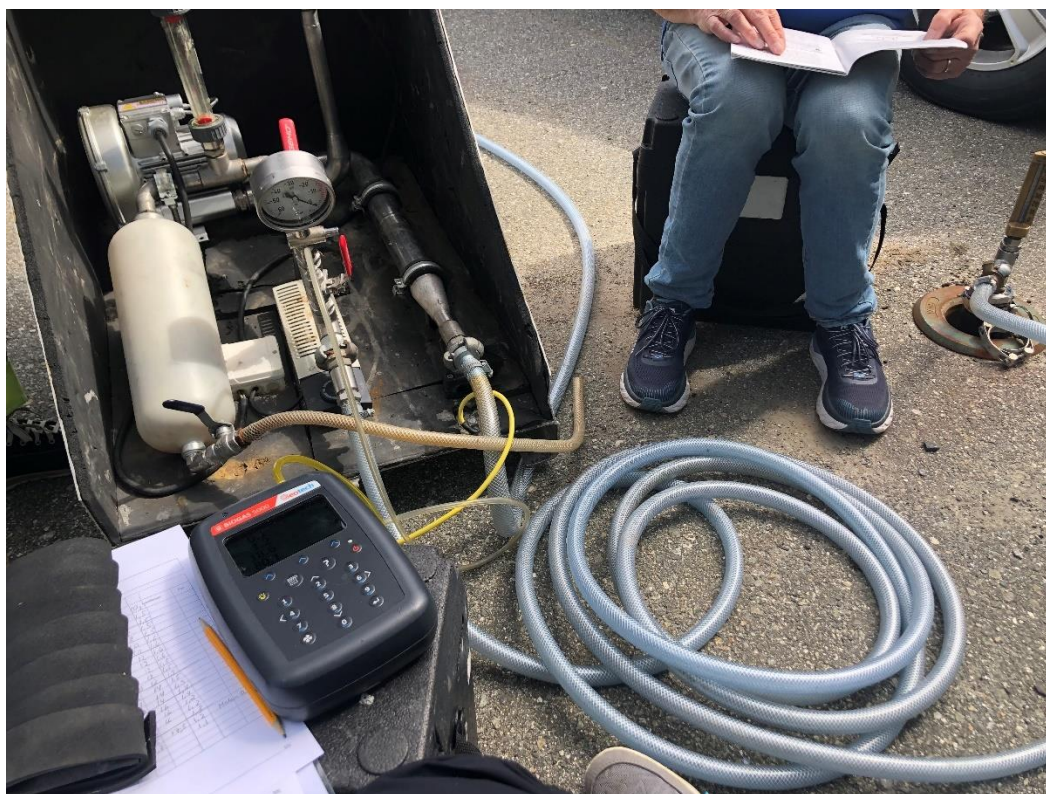
Figur 41 Bilder av pumpeutstyret og Biogass 5000 instrumentet som ble brukt under pumpeforsøket

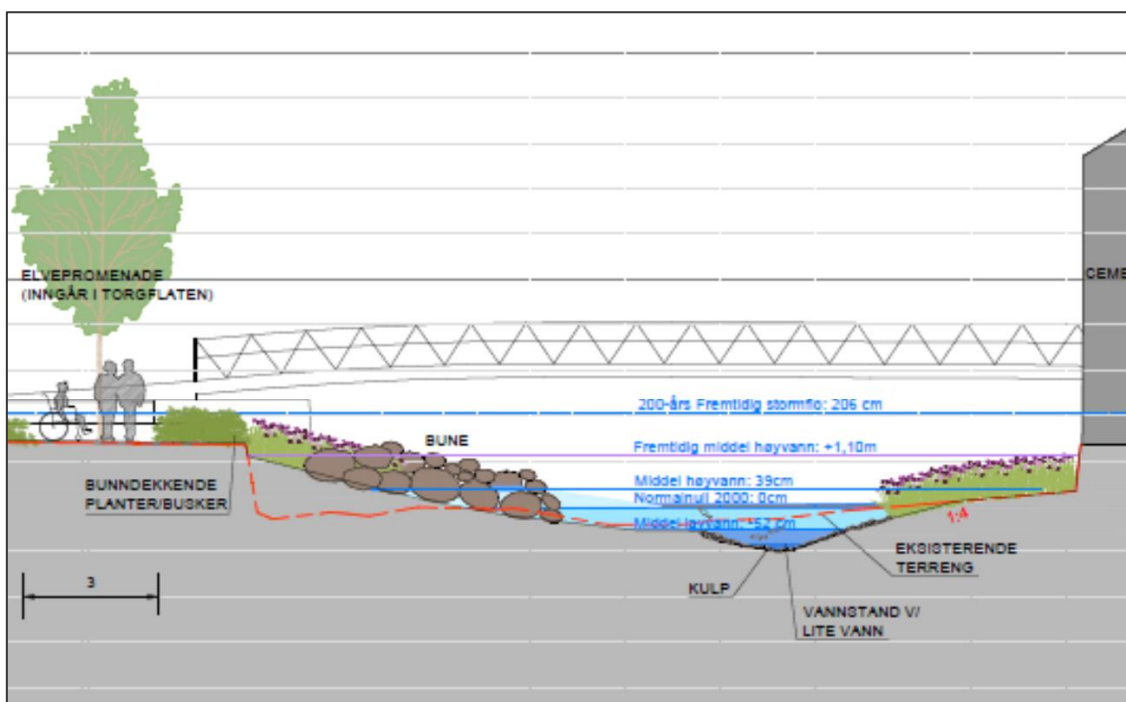
Figur 52 Tverrsnitt fra området nedenfor Møllendalsveien ved Cementstøperiet (fra 3RW arkitekter, 2023)
