Krypsivprosjektet i Agder

Dato: 14 juni 2017

Vurdering – tiltaksområde 3 – Sveindal Sør – Marnardal kommune

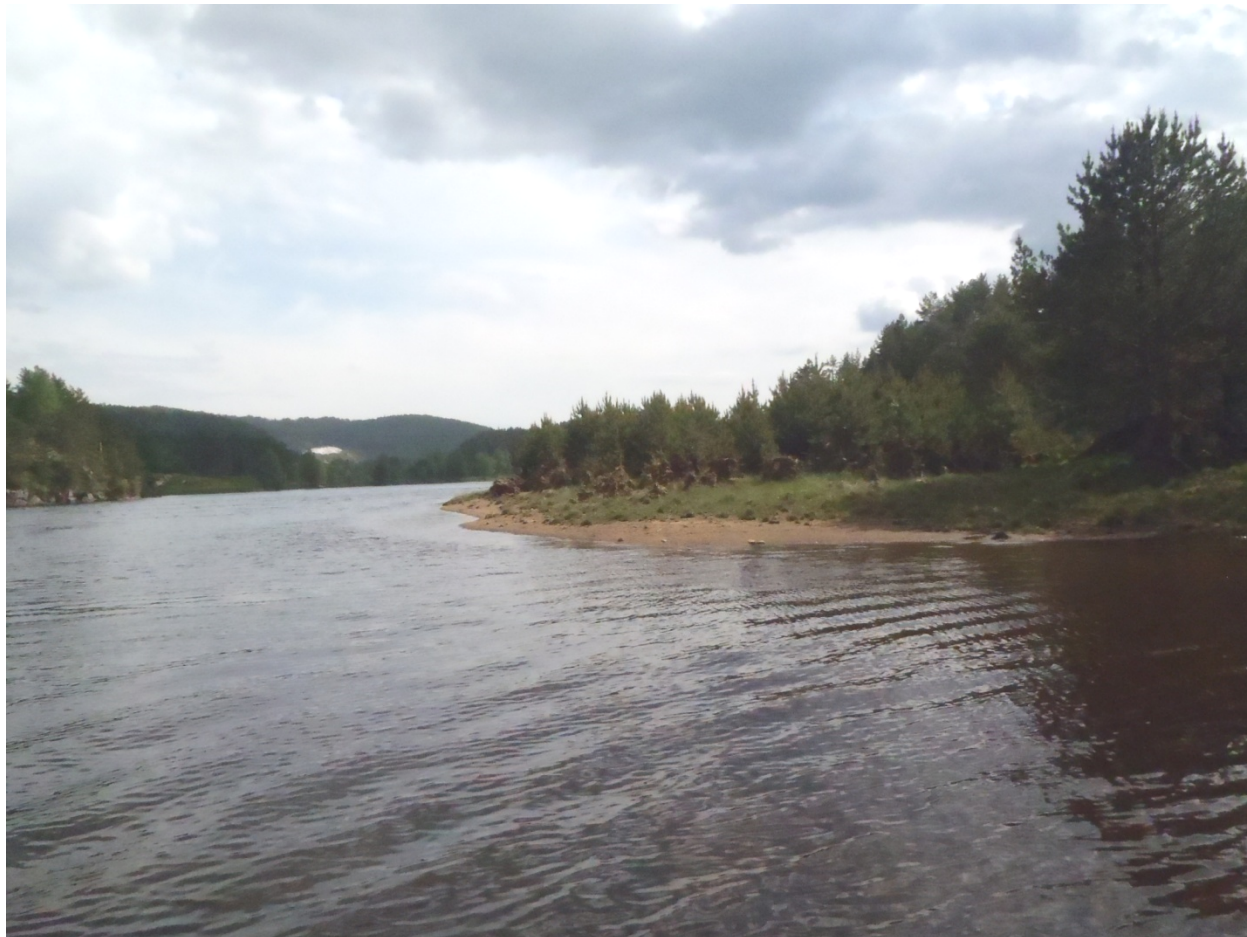
Sveindal 3 – Sør er hovedsakelig stilleflytende område med innslag av hurtigere områder øverst og sentralt i planområdet. Bildet under er fra vestre bredd og sett i nedstrøms retning. Naturlige sandstrender er en del av bildet her – etterlevninger fra uregulert mandalselva hvor flommer i betydelig grad vil ha etterlatt uterodert sand på sidene nedstrøms de begrensende snittene.

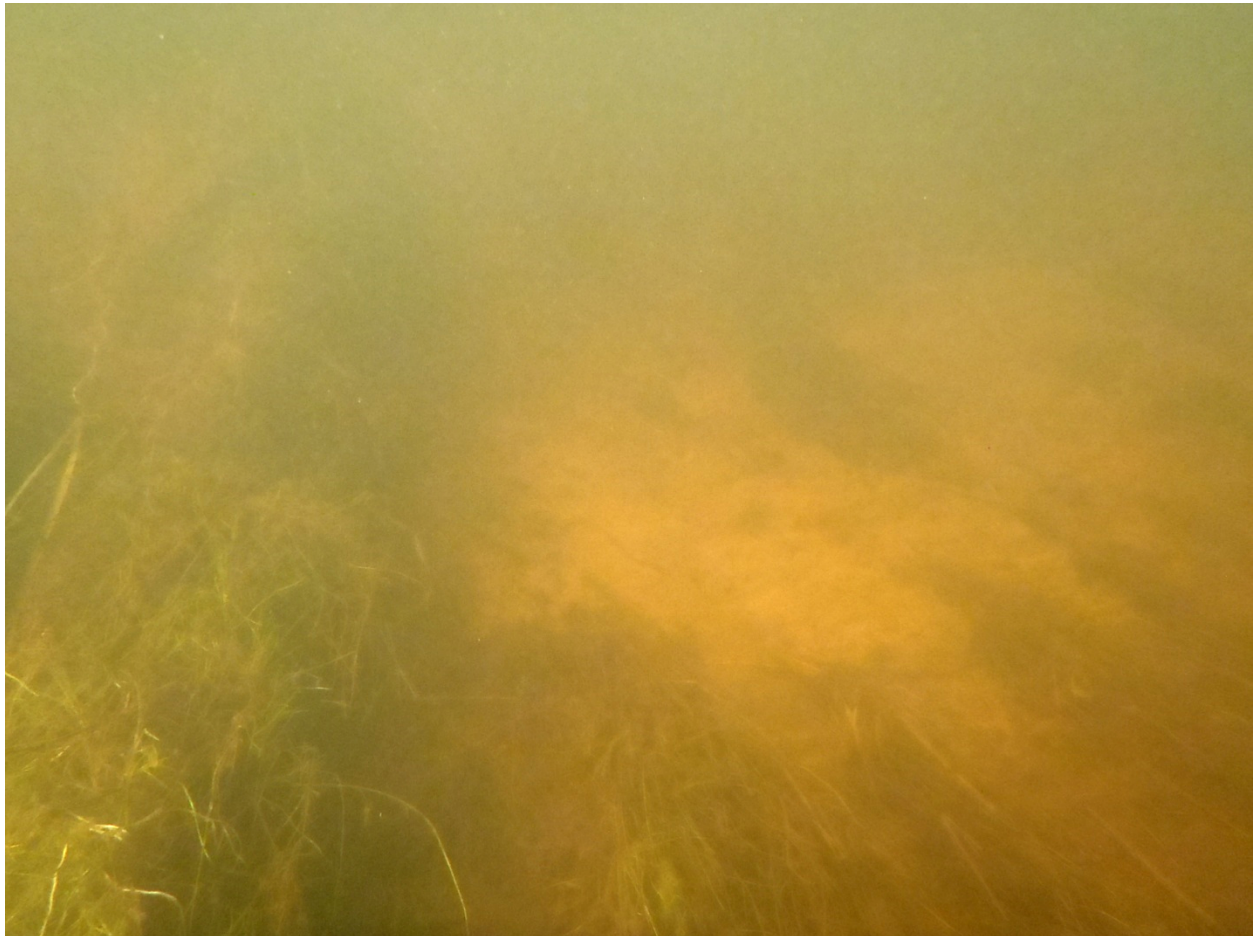
Bunnen i område 3 er variert, med stabile mudderområder som man finner i område 1 (sd) i bukter og brede tverrsnitt, mens stadig varierende krypsiv og mudderforhold i arealene nærmest øpet, hvor man etter velykket men sjelden flom kan gjenfinne ikke ubetydelige arealer rensket ned til naturlig elvebunn av grov sand.

Lokaliteten og typisk sjøbunn på vestsiden av løpet og ganske høyt oppe i ruta fremgår av bildet under, fra ca 1,5m vanddyp. Her er deler av naturlig substrat rensket frem av tidligere flom, men hoveddel av krypsivsåtene holder her stand. Bemerk den høye turbiditeten i vannet, tross at det ikke gjøres tiltak i elva på dette tidspunkt. Turbiditeten/partikkelbelastningen er formodentlig en effekt av sterk nedbør noen dager tidligere og kortvarig forhøyet vannføring. Slike forhold utgjør "naturlilstanden" i de sterkt regulerte og sterkt krypsivbelastede Mandalsvassdraget og må hensyntas når man vurderer eksempelvis turbiditetsdata og visuelle vurderinger av området under og etter tiltaksperiodene dersom disse sammenfaller med slik periode med naturlig økt vannføring og avrenning.

Etter Terrateknikk sin vurdering vil klipping av område kunne gjennomføres med kun lokal virkning m.h.p. forurensning forutsatt restriksjoner på hvor og når harving kan igangsettes og betydelig oppmerksomhet på oppsamling av krypsivmateriale både med båt og lense.
